군산중앙여자고등학교 본관 지상1층 평면도

시료번호	시료채취 장소	건축자재	동일구역	면적(m <sup>2</sup> )	석면종류	함유율 (%)	위해성 평가접수	위해성 등 급	기관명
									군산중앙여자고등학교
									도면번호 WL-14-0812-A
									조사일자 2014. 8. 12.
									조사기관 유한회사 올림환경기술원

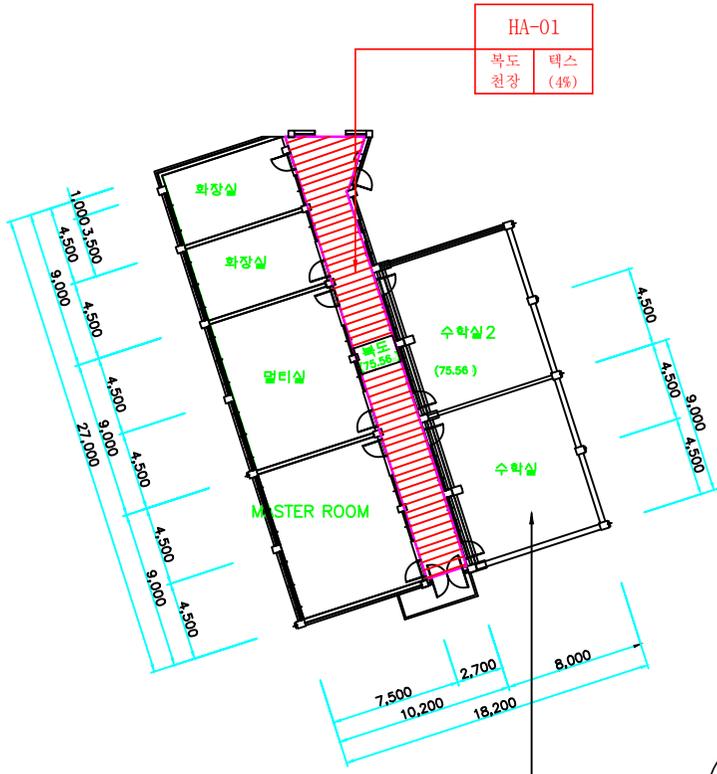
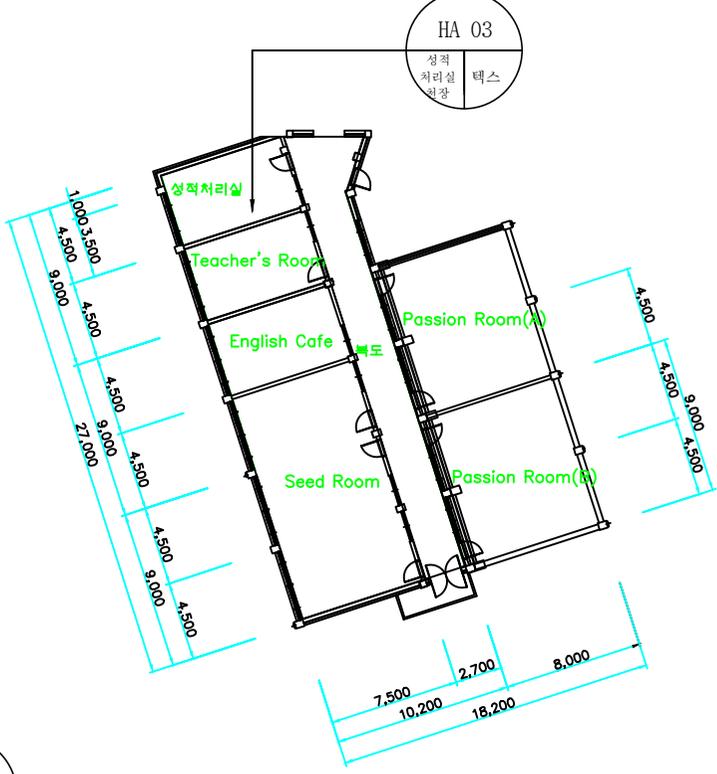
군산중앙여자고등학교별관2 지상2층 평면도

시료번호	시료채취 장소	건축자재	동일구역	면적(m <sup>2</sup> )	석면종류	함유율 (%)	위해성 평가점수	위해성 등 급	기관명
HA-01	복도 천장	텍스	-	75.56	백석면	4%	11	낮음	군산중앙여자고등학교
									도면번호 WL-14-0812-I
									조사일자 2014. 8. 12.
									조사기관 유한회사 올림환경기술원

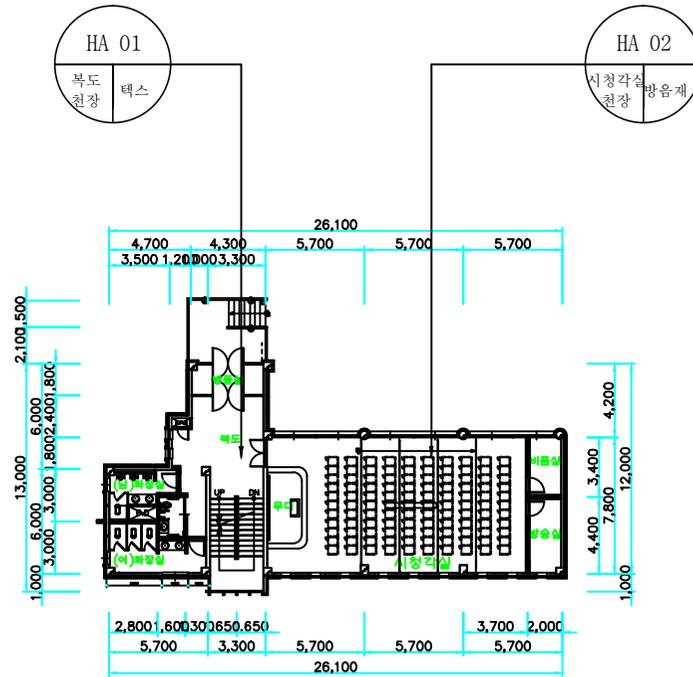
군산중앙여자고등학교 서림관 지상1층 평면도 군산중앙여자고등학교 서림관 지상2층 평면도

<2층 복도 천장과 동일물질>

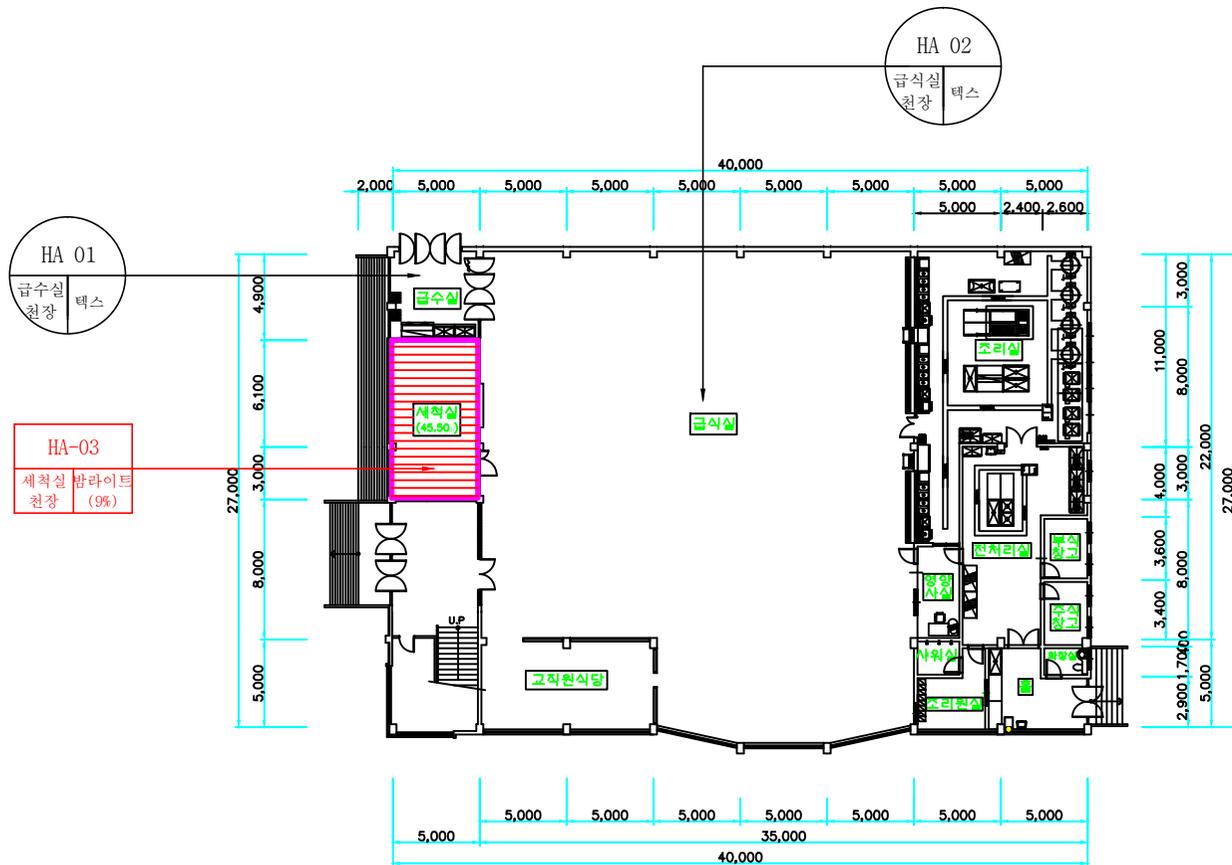
군산중앙여자고등학교 유림관 지상1층 평면도

시료번호	시료채취 장소	건축자재	동일구역	면적(m <sup>2</sup> )	석면종류	함유율 (%)	위해성 평가점수	위해성 등 급	기관명
HA-03	세척실 천장	밤라이트	-	45.5	백석면	4	11	낮음	군산중앙여자고등학교
									도면번호 WL-14-0812-N
									조사일자 2014. 8. 12.
									조사기관 유한회사 올림환경기술원

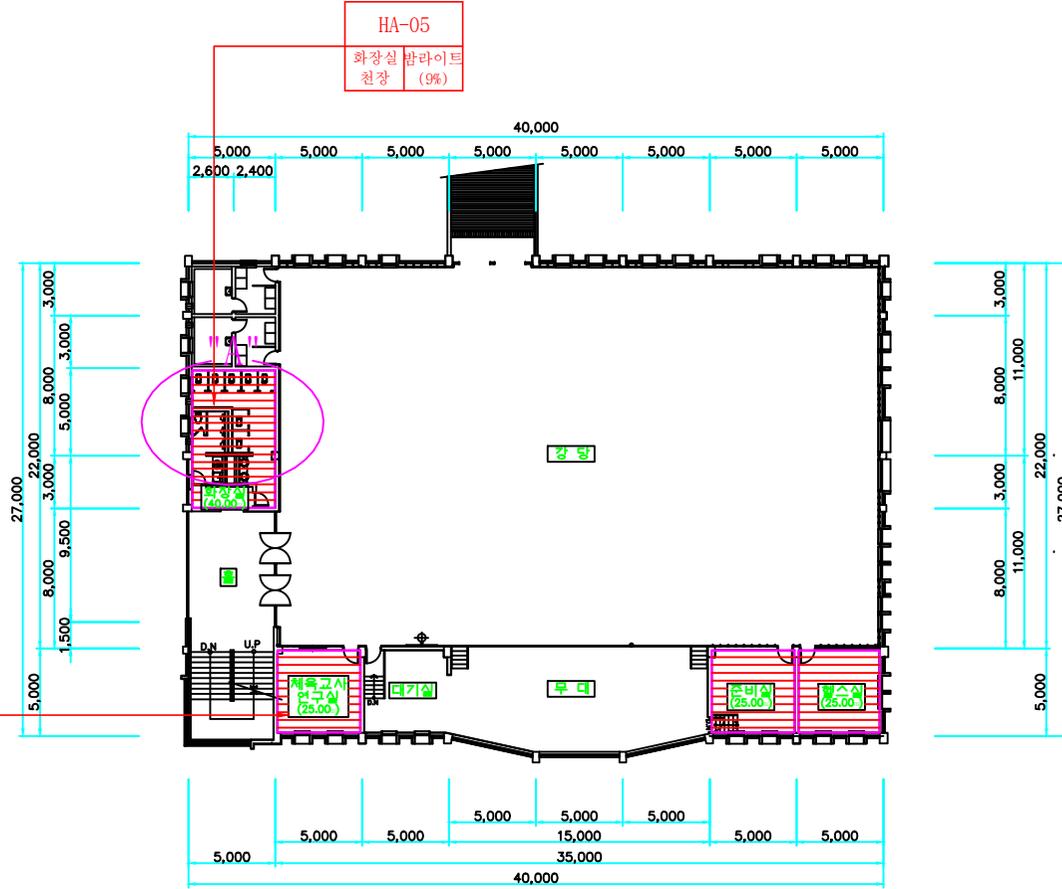
군산중앙여자고등학교 율림관 지상2층 평면도

시료번호	시료채취 장소	건축자재	동일구역	면적(m <sup>2</sup> )	석면종류	함유율 (%)	위해성 평가접수	위해성 등급	기관명
HA-04	화장실 칸막이	받라이트	-	31.1	백석면	9	11	낮음	군산중앙여자고등학교
HA-05	화장실 천장	받라이트	-	40.0	백석면	4	11	낮음	도면번호 WL-14-0812-0
HA-06	체육교사실 천장	텍스	준비실, 헬스실	75.0	백석면	4	11	낮음	조사일자 2014. 8. 12.
									조사기관 유한회사 율림환경기술원
