광활초등학교(본관)

*건축물명 : 광활초등학교 (본관)

*석면조사기관 : (주)알파석면연구소

*조사일자 : 2014.08.06.

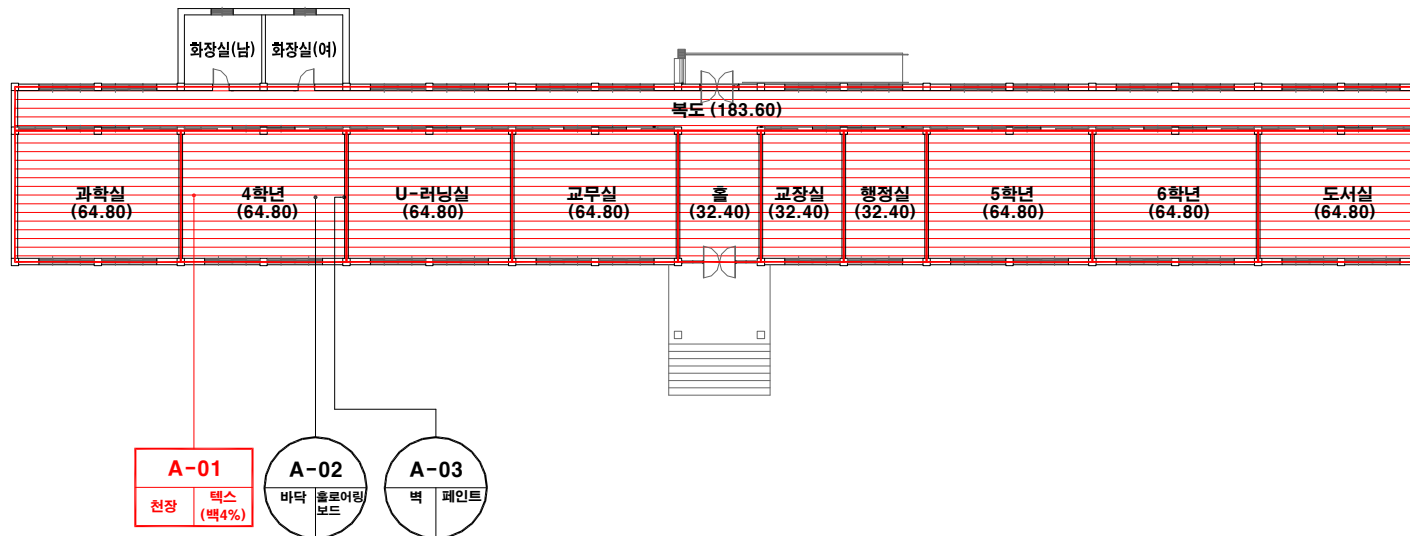
시료 번호	시료 채취 위치	건축 자재	동일 물질 구역	면적(m ²), 부피(m ³), 길이(m)	석면 종류	석면 함유량(%)	위해성 평가 점수	위해성 등급	관리 방안
A-01	1층 4학년 천장	텍스	1층 4학년, U-러닝실, 교무실, 홀, 교장실, 행정실, 5학년, 6학년, 도서실, 복도, 과학실 천장	734.40 m ²	백석면	4%	8	낮음	<석면함유 건축자재의 잠재적인 손상 가능성이 낮은 상태> 1)비산성과 손상이 동시에 있는 경우 손상에 대한 보수 2)석면함유 건축자재 또는 설비에 대한 지속적인 유지관리 3) 석면함유 건축자재 또는 설비가 손상되었을 경우 즉시 보수 4)석면함유 건축자재를 인위적으로 손상시키지 않도록 함 5) 전기공사, 배선공사등 건축물 유지보수 공사시 석면함유설비 또는 자재가 훼손되어 석면이 비산되지 않도록 작업수행

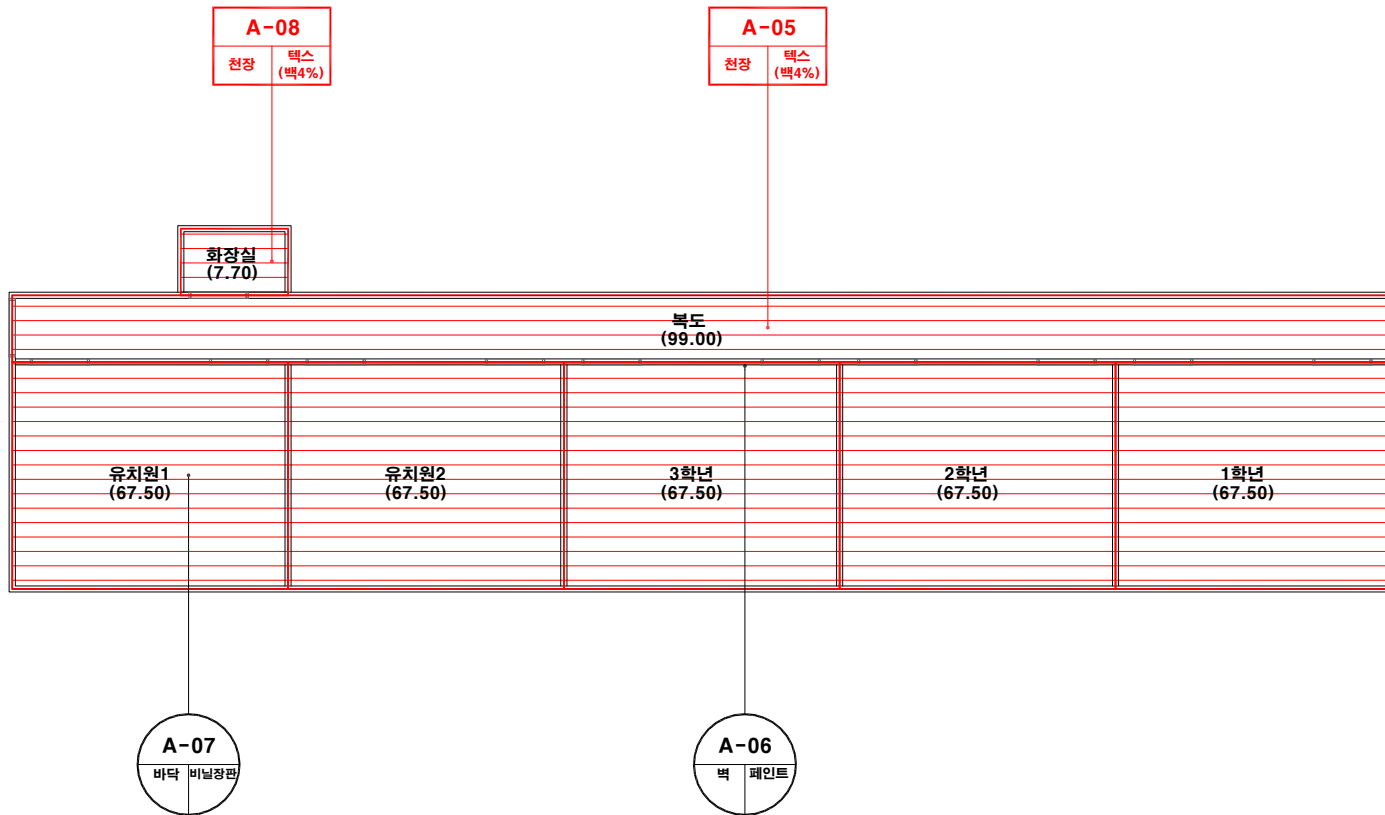
광활초등학교(2동)

시료 번호	시료 채취 위치	건축 자재	동일 물질 구역	면적(m ²), 부피(m ³), 길이(m)	석면 종류	석면 함유량(%)	위해성 평가 점수	위해성 등급	관리 방안
A-05	1층 복도 천장	텍 스	1층 복도, 유치원1, 유치원2, 3학년, 2학년, 1학년 천장	436.50 m ²	백석면	4%	8	낮음	<석면함유 건축자재의 잠재적인 손상 가능성이 낮은 상태> 1)비산성과 손상이 동시에 있는 경우 손상에 대한 보수 2)석면함유 건축자재 또는 설비에 대한 지속적인 유지관리 3) 석면함유 건축자재 또는 설비가 손상되었을 경우 즉시 보수 4)석면함유 건축자재를 인위적으로 손상시키지 않도록 함 5) 전기공사, 배선공사 등 건축물 유지보수 공사시 석면함유설비 또는 자재가 훼손되어 석면이 비산되지 않도록 작업수행
A-08	1층 화장실 천장	텍 스	1층 화장실 천장	7.70 m ²	백석면	4%	7	낮음

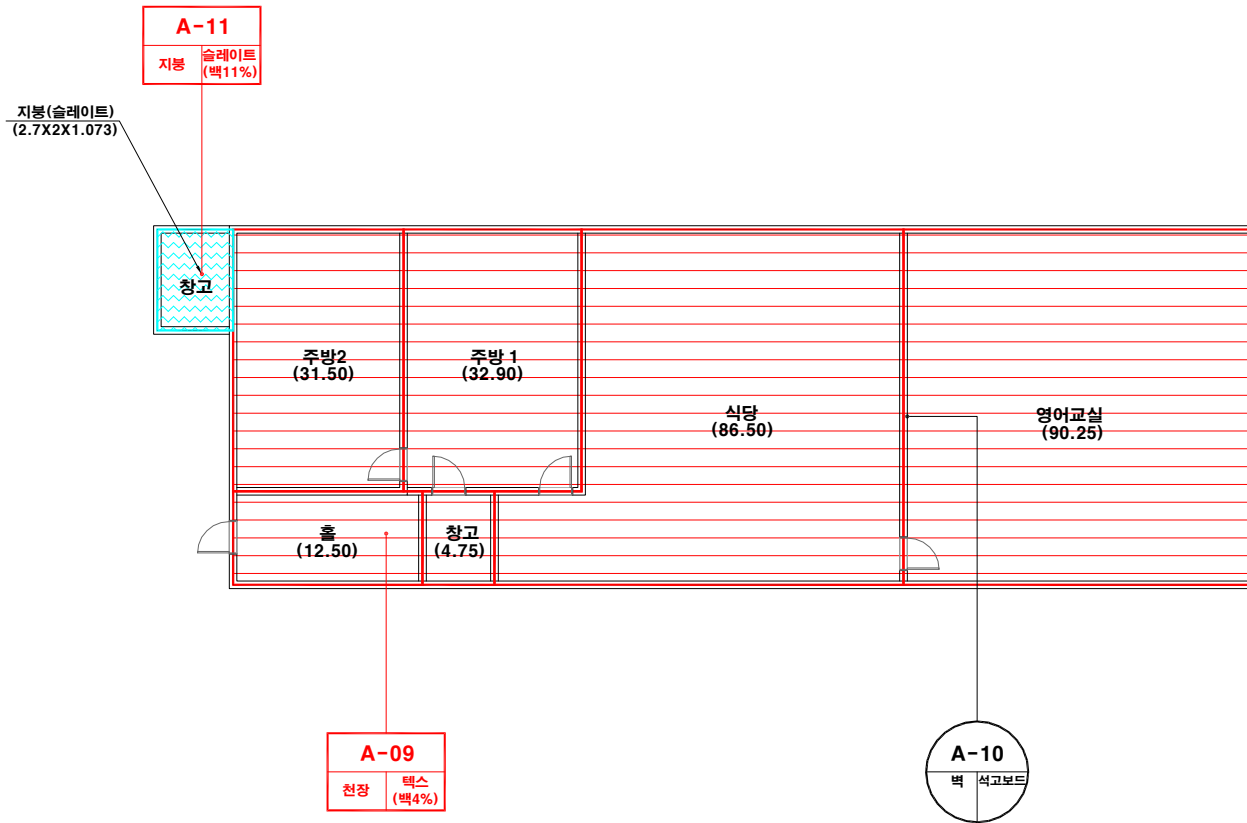
광활초등학교(급식동)

시료 번호	시료 채취 위치	건축 자재	동일 물질 구역	면적(m ²), 부피(m ³), 길이(m)	석면 종류	석면 함유량(%)	위해성 평가 점수	위해성 등급	관리 방안
A-09	1층 홀 천장	텍스	1층 홀, 창고, 주방1, 주방2, 식당, 영어교실 천장	258.40 m ²	백석면	4%	8	낮음	<석면함유 건축자재의 잠재적인 손상 가능성이 낮은 상태> 1)비산성과 손상이 동시에 있는 경우 손상에 대한 보수 2)석면함유 건축자재 또는 설비에 대한 지속적인 유지관리 3) 석면함유 건축자재 또는 설비가 손상되었을 경우 즉시 보수 4)석면함유 건축자재를 인위적으로 손상시키지 않도록 함 5) 전기공사, 배선공사등 건축물 유지보수 공사시 석면함유설비 또는 자재가 훼손되어 석면이 비산되지 않도록 작업수행
A-11	1층 창고 지붕	슬레이트	1층 창고 지붕	5.79 m ²	백석면	11%	5	낮음
