석면농도측정 결과보고서

석면해체·제거작업 신고번호		전 주-20230277
신고현장	현장명(공사명·작업명) 학산고등학교 종합학습관 천장 석면철거공사	전화번호 010-9141-8800
	소재지 우 56192 전라북도 정읍시 학산로 89 (상동) 학산고등학교	
신고인	석면해체·제거업자명(상호) (주)진풍건설	고용노동부 등록번호 5038

석면농도측정 결과표

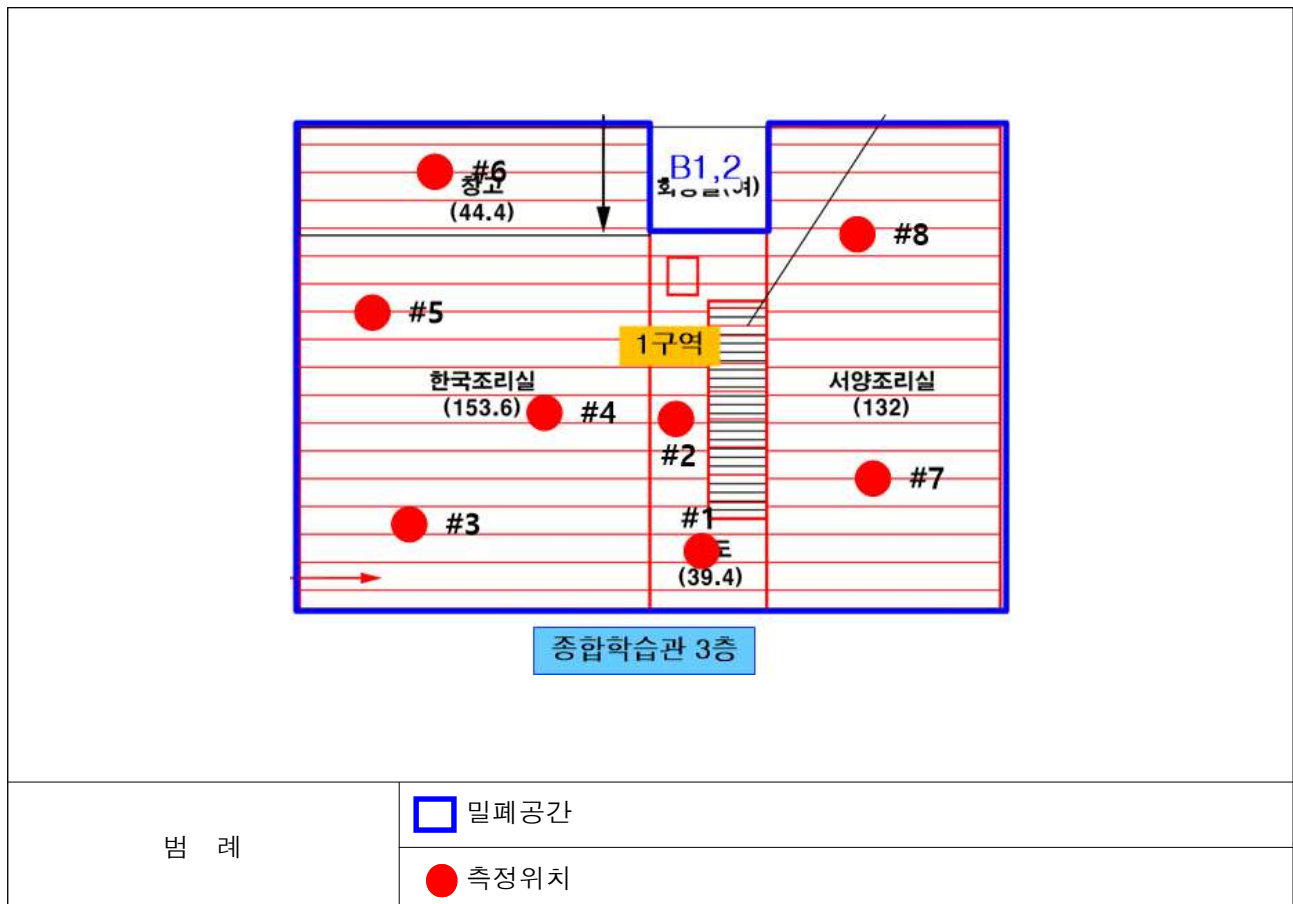
2) 측정 위치도

시료번호	측정위치	측정시간(분)	Flow (ℓ/min)	Volume (ℓ)	측정농도 (개/㎤)	초과여부
1	종합학습관 3층 1구역	100	10.05	1,005	0.0054	기준치미만
2	종합학습관 3층 1구역	100	10.03	1,003	0.0049	기준치미만
3	종합학습관 3층 1구역	100	10.06	1,006	0.0058	기준치미만
4	종합학습관 3층 1구역	100	10.05	1,005	0.0054	기준치미만
5	종합학습관 3층 1구역	100	10.06	1,006	0.0054	기준치미만
6	종합학습관 3층 1구역	100	10.05	1,005	0.0059	기준치미만
7	종합학습관 3층 1구역	100	10.05	1,005	0.0049	기준치미만
8	종합학습관 3층 1구역	100	10.04	1,004	0.0054	기준치미만

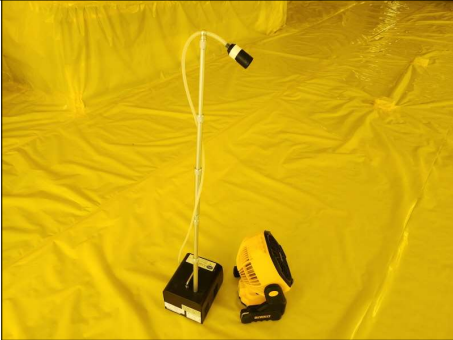
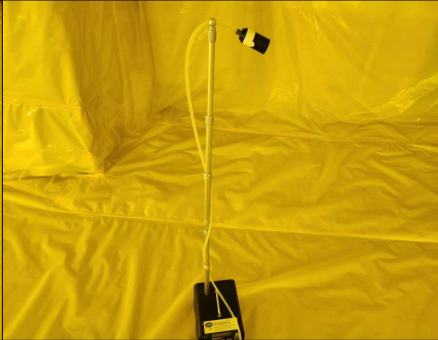
구분	사진		사진설명
	종합학습관 3층 1구역	종합학습관 3층 1구역	
에어샘플러 설치 및 가동

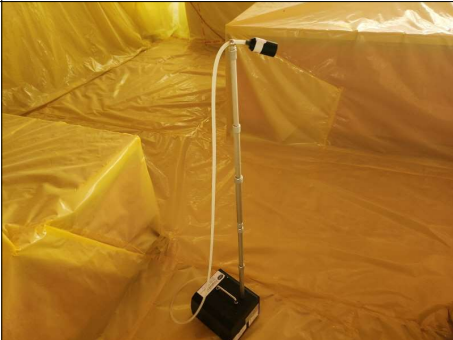
-
	분석결과 : 측정결과 참조	분석결과 : 측정결과 참조	
구분	사진		사진설명
	종합학습관 3층 1구역	종합학습관 3층 1구역	
에어샘플러 설치 및 가동

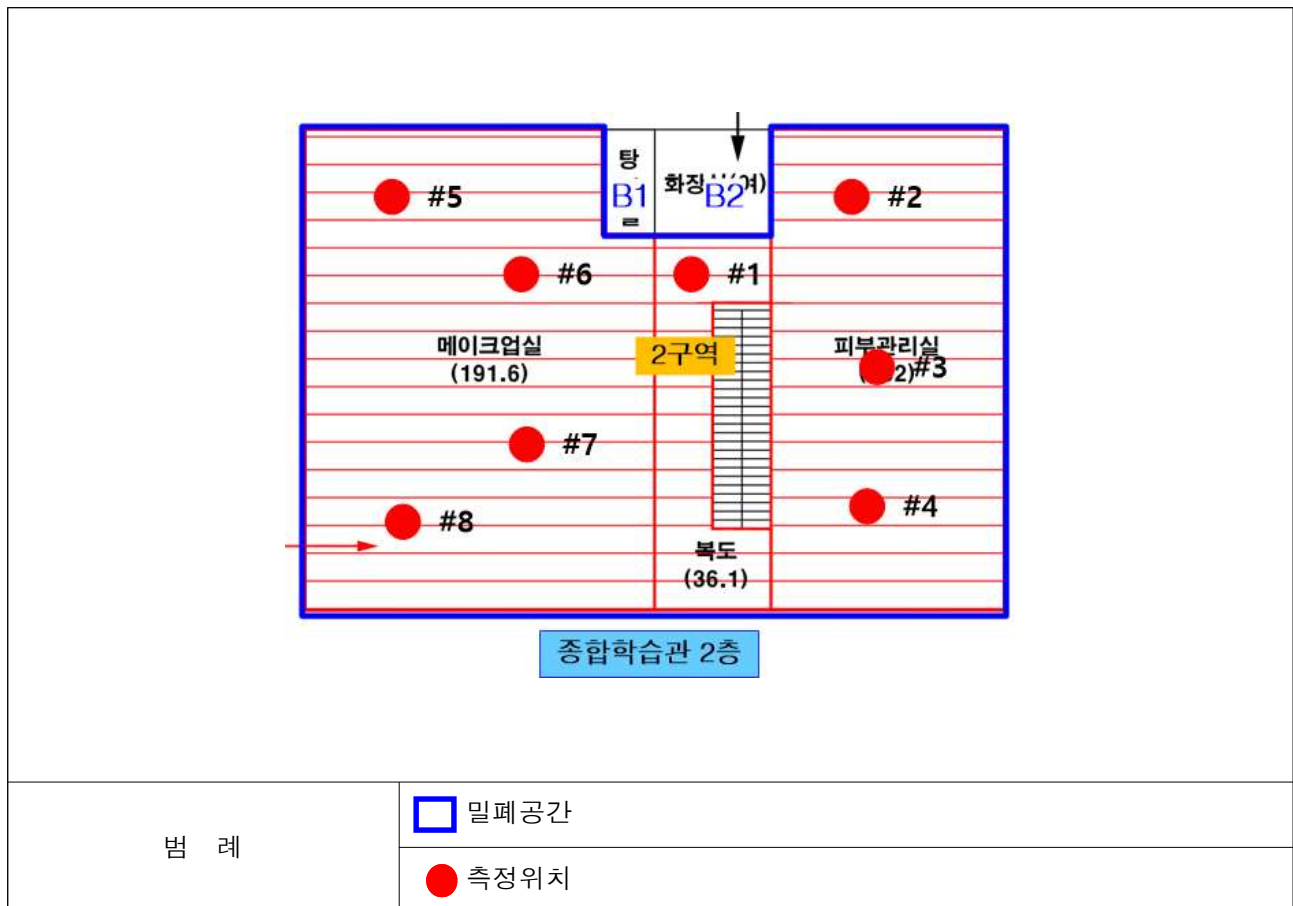
2) 측정 위치도

시료번호	측정위치	측정시간(분)	Flow (ℓ/min)	Volume (ℓ)	측정농도 (개/㎤)	초과여부
1	종합학습관 2층 2구역	100	10.08	1,008	0.0054	기준치미만
2	종합학습관 2층 2구역	100	10.06	1,006	0.0054	기준치미만
3	종합학습관 2층 2구역	100	10.07	1,007	0.0058	기준치미만
4	종합학습관 2층 2구역	100	10.03	1,003	0.0049	기준치미만
5	종합학습관 2층 2구역	100	10.04	1,004	0.0054	기준치미만
6	종합학습관 2층 2구역	100	10.07	1,007	0.0058	기준치미만
7	종합학습관 2층 2구역	100	10.05	1,005	0.0054	기준치미만
8	종합학습관 2층 2구역	100	10.04	1,004	0.0049	기준치미만

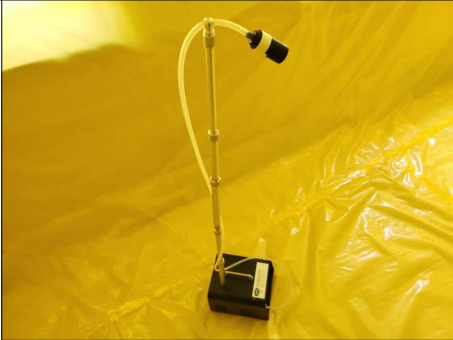
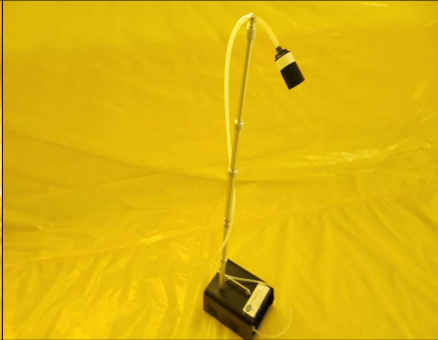
구분	사진		사진설명
	종합학습관 2층 2구역	종합학습관 2층 2구역	
에어샘플러 설치 및 가동

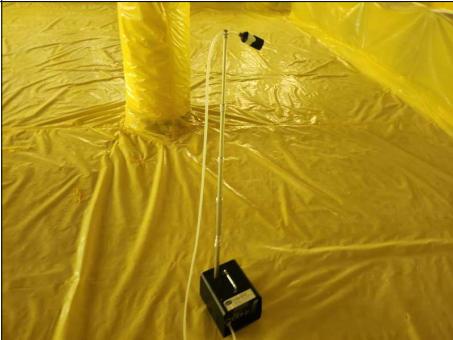
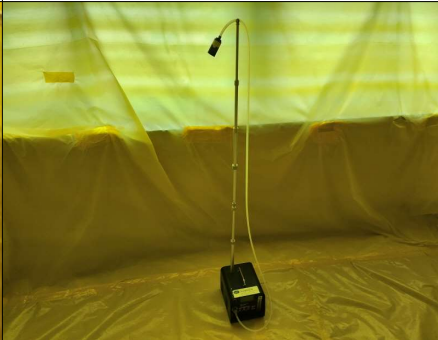
-
	분석결과 : 측정결과 참조		작업일 (2023.08.06)
구분	사진		사진설명
	종합학습관 2층 2구역	종합학습관 2층 2구역	
에어샘플러 설치 및 가동

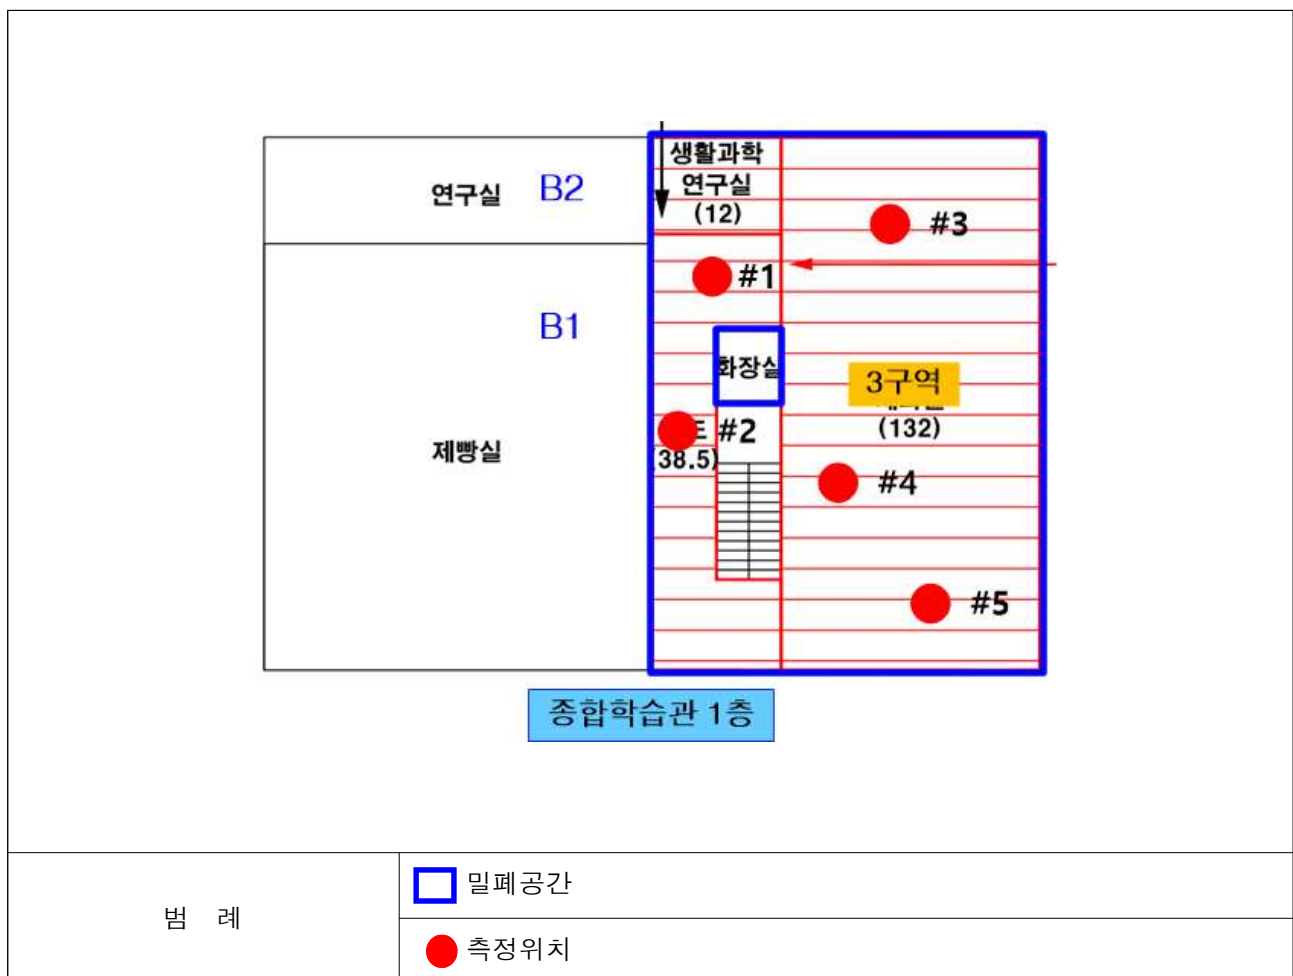
2) 측정 위치도

시료번호	측정위치	측정시간(분)	Flow (ℓ/min)	Volume (ℓ)	측정농도 (개/㎤)	초과여부
1	종합학습관 1층 3구역	100	10.03	1,003	0.0054	기준치미만
2	종합학습관 1층 3구역	100	10.06	1,006	0.0058	기준치미만
3	종합학습관 1층 3구역	100	10.02	1,002	0.0054	기준치미만
4	종합학습관 1층 3구역	100	10.05	1,005	0.0049	기준치미만
5	종합학습관 1층 3구역	100	10.04	1,004	0.0054	기준치미만

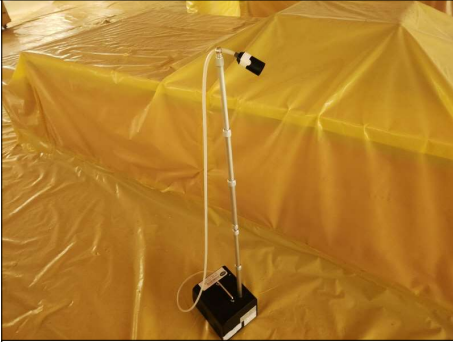
구분	사진		사진설명
	종합학습관 1층 3구역	-	
에어샘플러 설치 및 가동
