학 산 고 등 학 교

조사장소	전라북도 정읍시 학산로 89
조사기관	(주)한국석면관리연구원
조사일자	2014-10-01
작성일자	2014-10-20
분석기관	(주)한국석면관리연구원
작 성 자	홍 국 민
SCALE	NONE SCALE
도면번호	KAMI-14-10-20-01

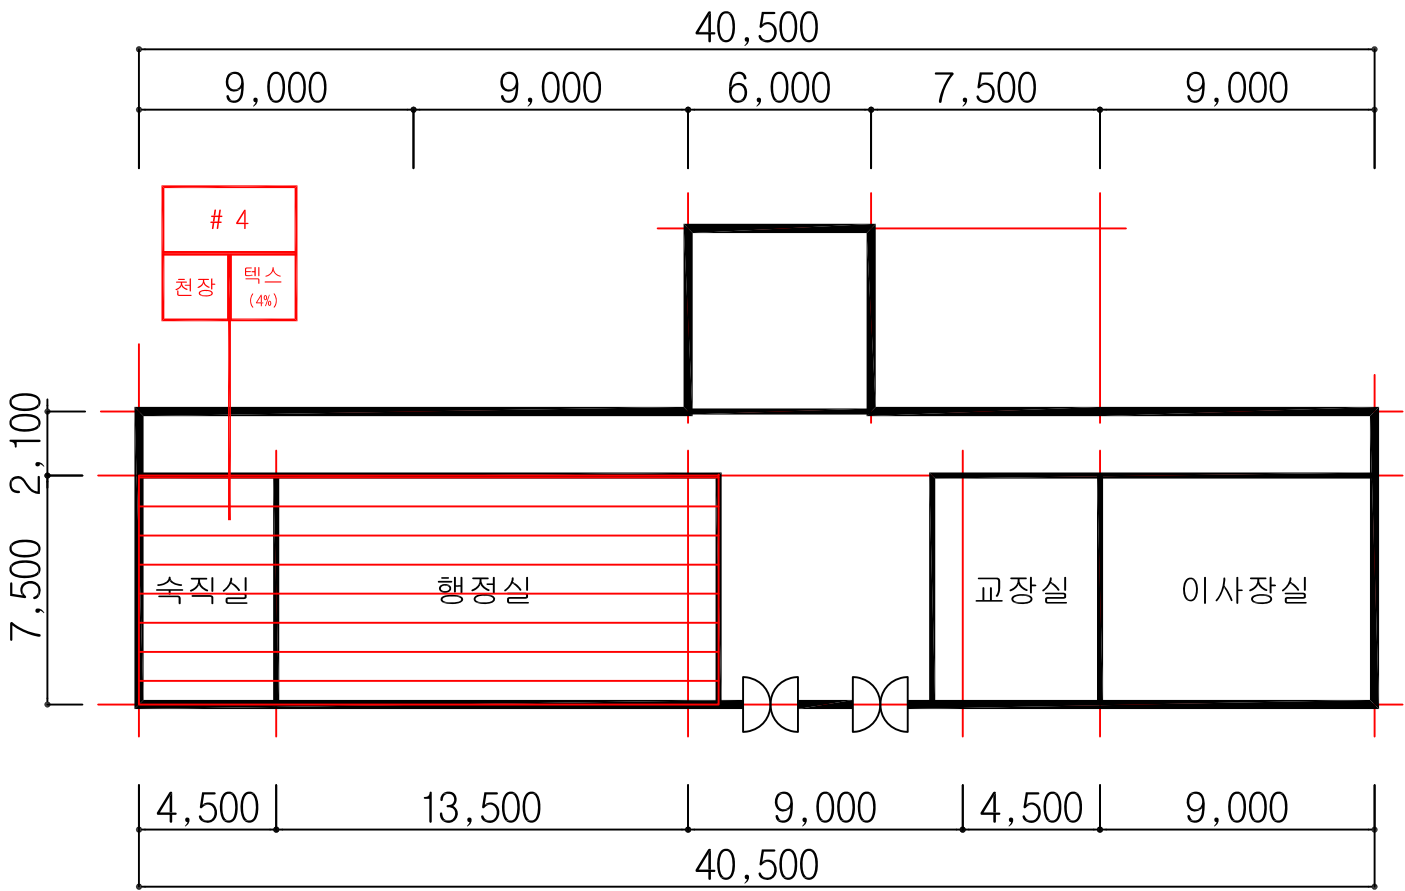
매 화 관 1층 평면도

시료번호	시료채취 위치	건축자재	동일물질구역 (균질부분)	면적 (㎡)	석면종류	함유율 (%)	위해성 평가점수	위해성 등급	관 리 방 안
# 4	당직실	텍스	행정실, 당직실	142.50	백석면	4	11	낮음	1) 비산성과 손상이 동시에 있는 경우 손상에 대한 보수 2) 건축자재 또는 설비에 대한 지속적인 유지관리 3) 건축자재 또는 설비가 손상되었을 경우 즉시보수 4) 건축자재를 인위적으로 손상시키지 않도록 한다 5) 전기, 배관공사 등 건축물 유지보수 공사 시 석면이 비산되지 않도록 작업 수행

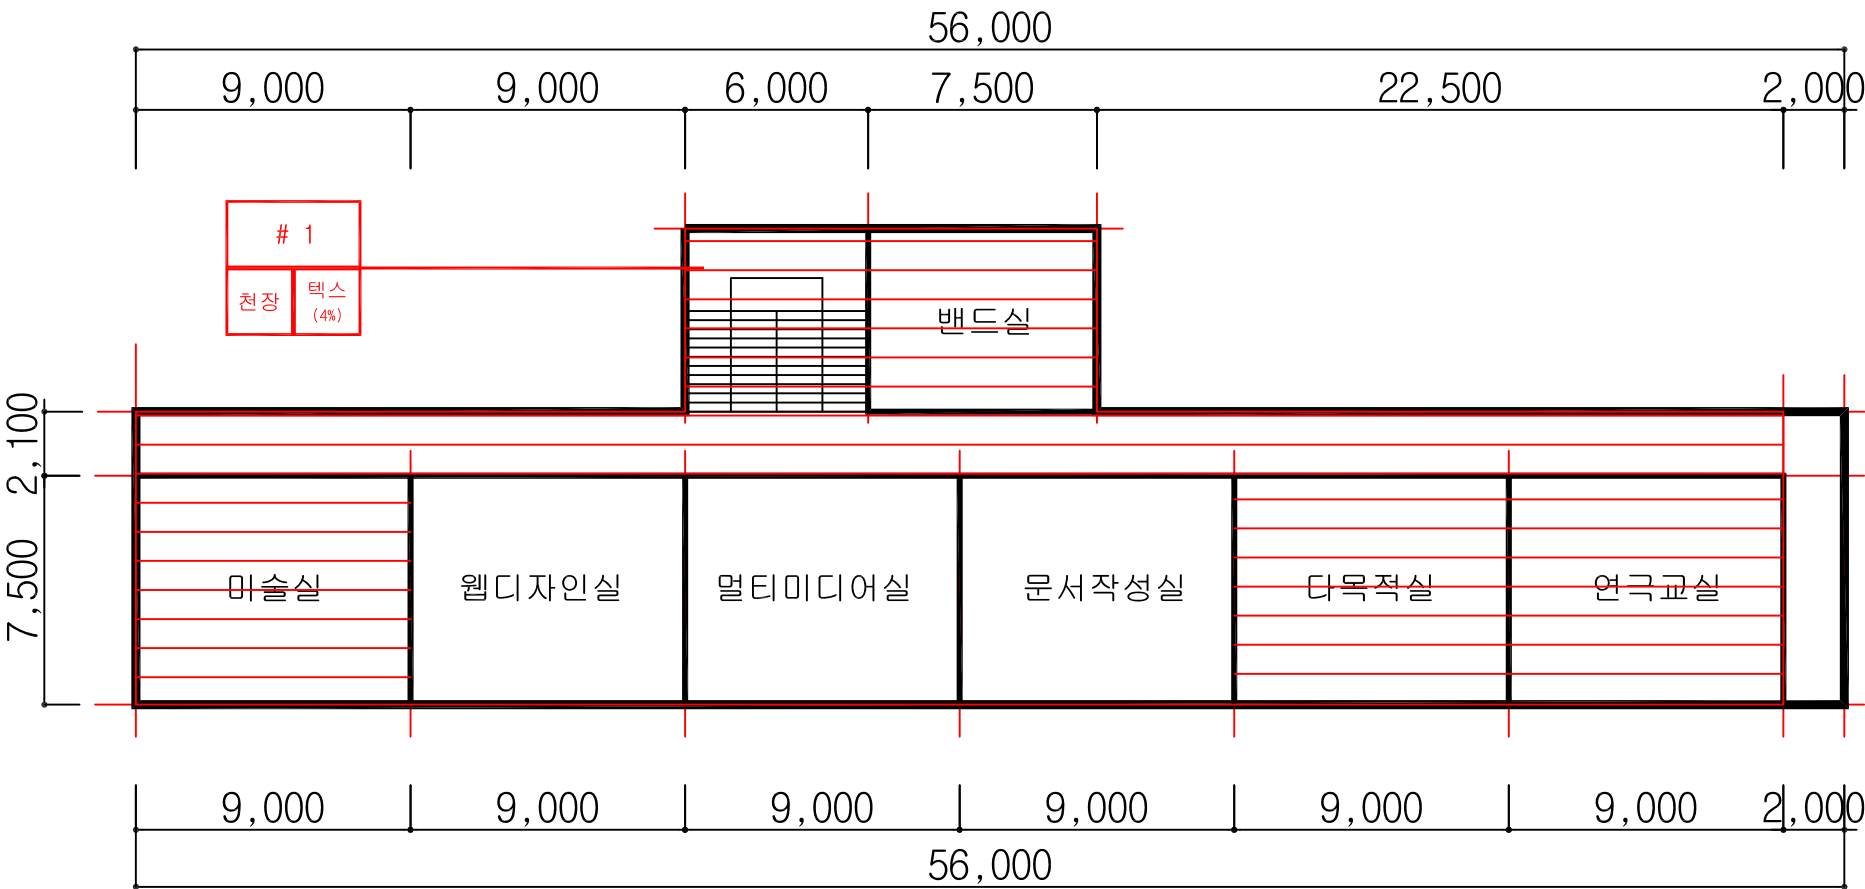
매화관 4층 평면도

시료번호	시료채취 위치	건축자재	동일물질구역 (균질부분)	면적(㎡)	석면종류	함유율(%)	위해성 평가점수	위해성 등급	관 리 방 안
# 1	계단실	텍스	미술실, 다목적실, 연극교실, 밴드실	401.82	백석면	4	11	낮음	1) 비산성과 손상이 동시에 있는 경우 손상에 대한 보수 2) 건축자재 또는 설비에 대한 지속적인 유지관리 3) 건축자재 또는 설비가 손상되었을 경우 즉시보수 4) 건축자재를 인위적으로 손상시키지 않도록 한다 5) 전기, 배관공사 등 건축물 유지보수 공사 시 석면이 비산되지 않도록 작업 수행

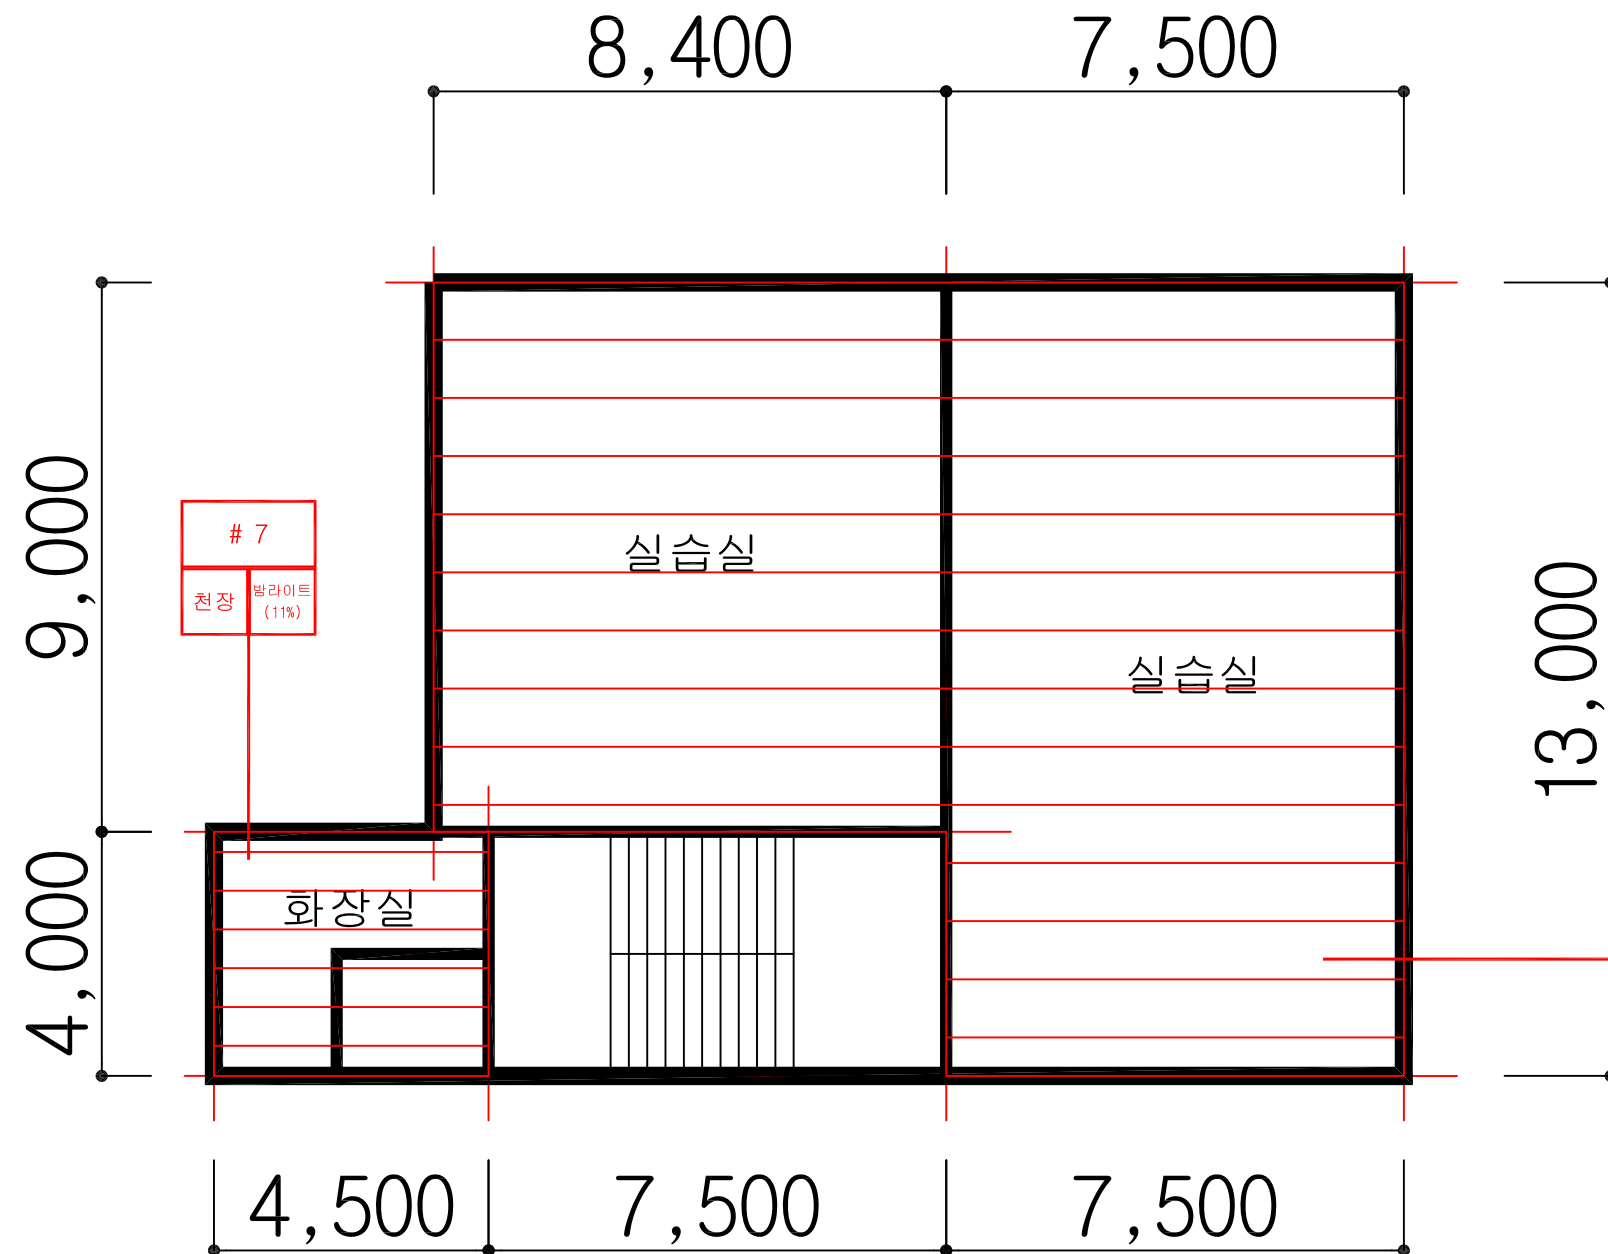
창조관 2층 평면도

시료번호	시료채취 위치	건축자재	동일물질구역 (균질부분)	면적(㎡)	석면종류	함유율(%)	위해성 평가점수	위해성 등급	관 리 방 안
# 6	실습실	텍스	실습실	173.10	백석면	4	8	낮음	1) 비산성과 손상이 동시에 있는 경우 손상에 대한 보수 2) 건축자재 또는 설비에 대한 지속적인 유지관리 3) 건축자재 또는 설비가 손상되었을 경우 즉시보수 4) 건축자재를 인위적으로 손상시키지 않도록 한다 5) 전기, 배관공사 등 건축물 유지보수 공사 시 석면이 비산되지 않도록 작업 수행
# 7	화장실	밤라이트	화장실	18.00	백석면	11	7	낮음

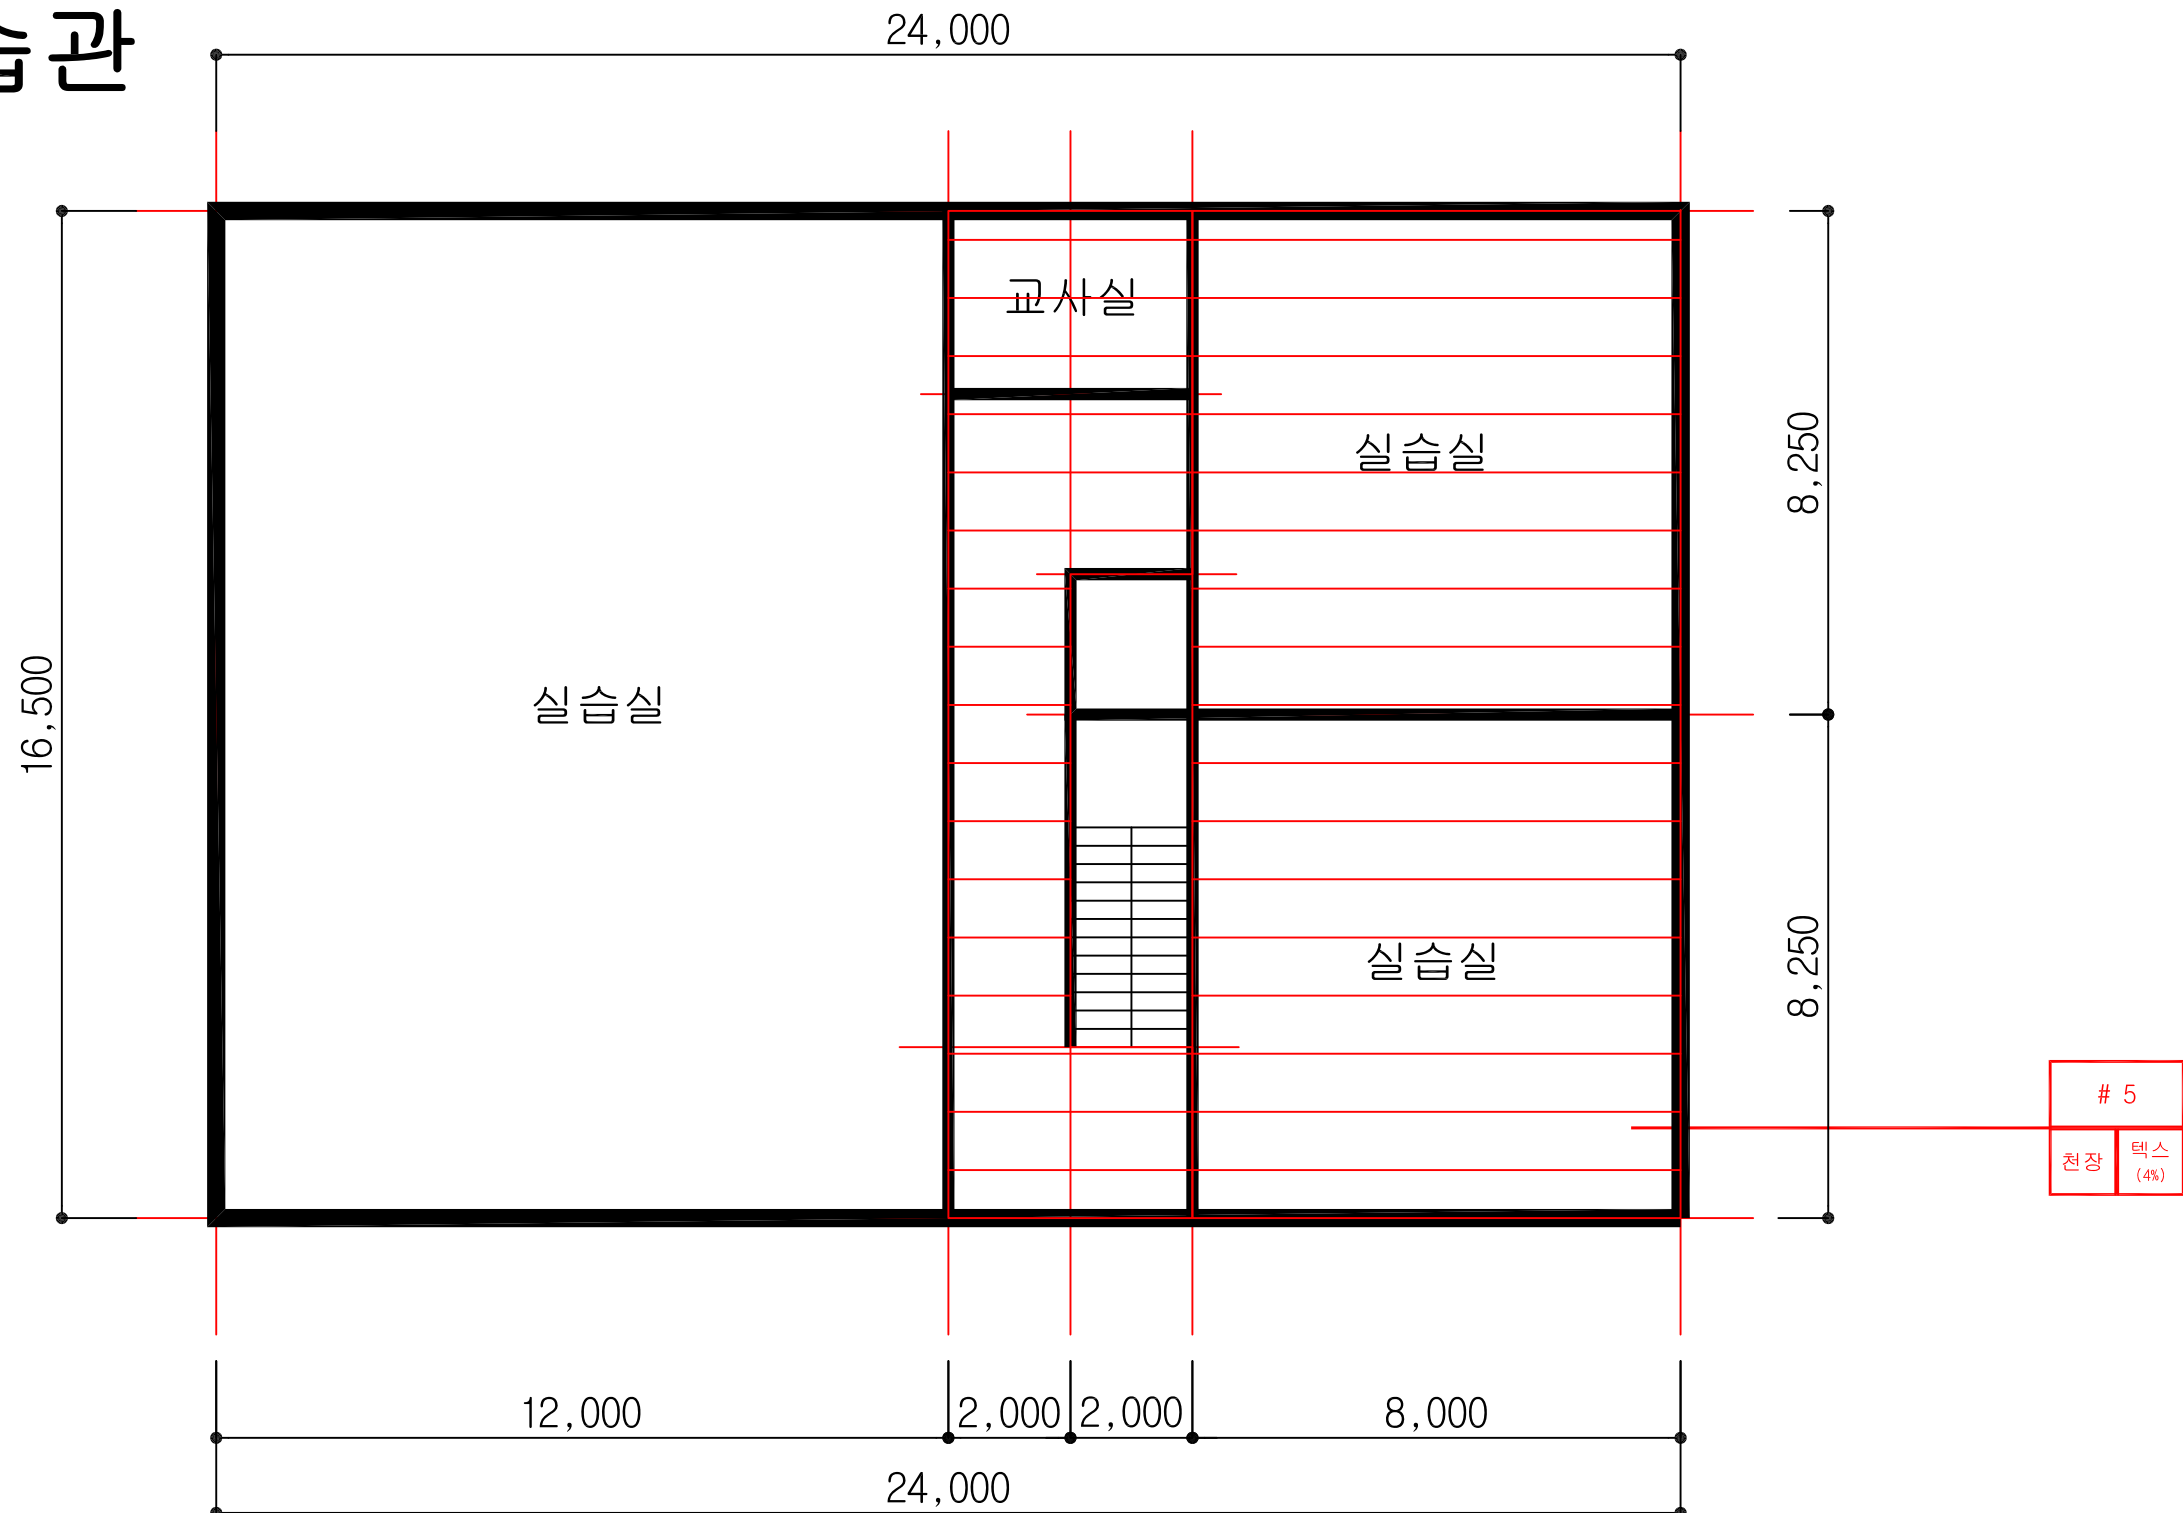
종합학습관 1층 평면도

시료번호	시료채취 위치	건축자재	동일물질구역 (균질부분)	면적(㎡)	석면종류	함유율(%)	위해성 평가점수	위해성 등급	관 리 방 안
# 5	실습실	텍스	교사실, 복도	182.50	백색면	4	9	낮음	1) 비산성과 손상이 동시에 있는 경우 손상에 대한 보수 2) 건축자재 또는 설비에 대한 지속적인 유지관리 3) 건축자재 또는 설비가 손상되었을 경우 즉시보수 4) 건축자재를 인위적으로 손상시키지 않도록 한다 5) 전기, 배관공사 등 건축물 유지보수 공사 시 석면이 비산되지 않도록 작업 수행

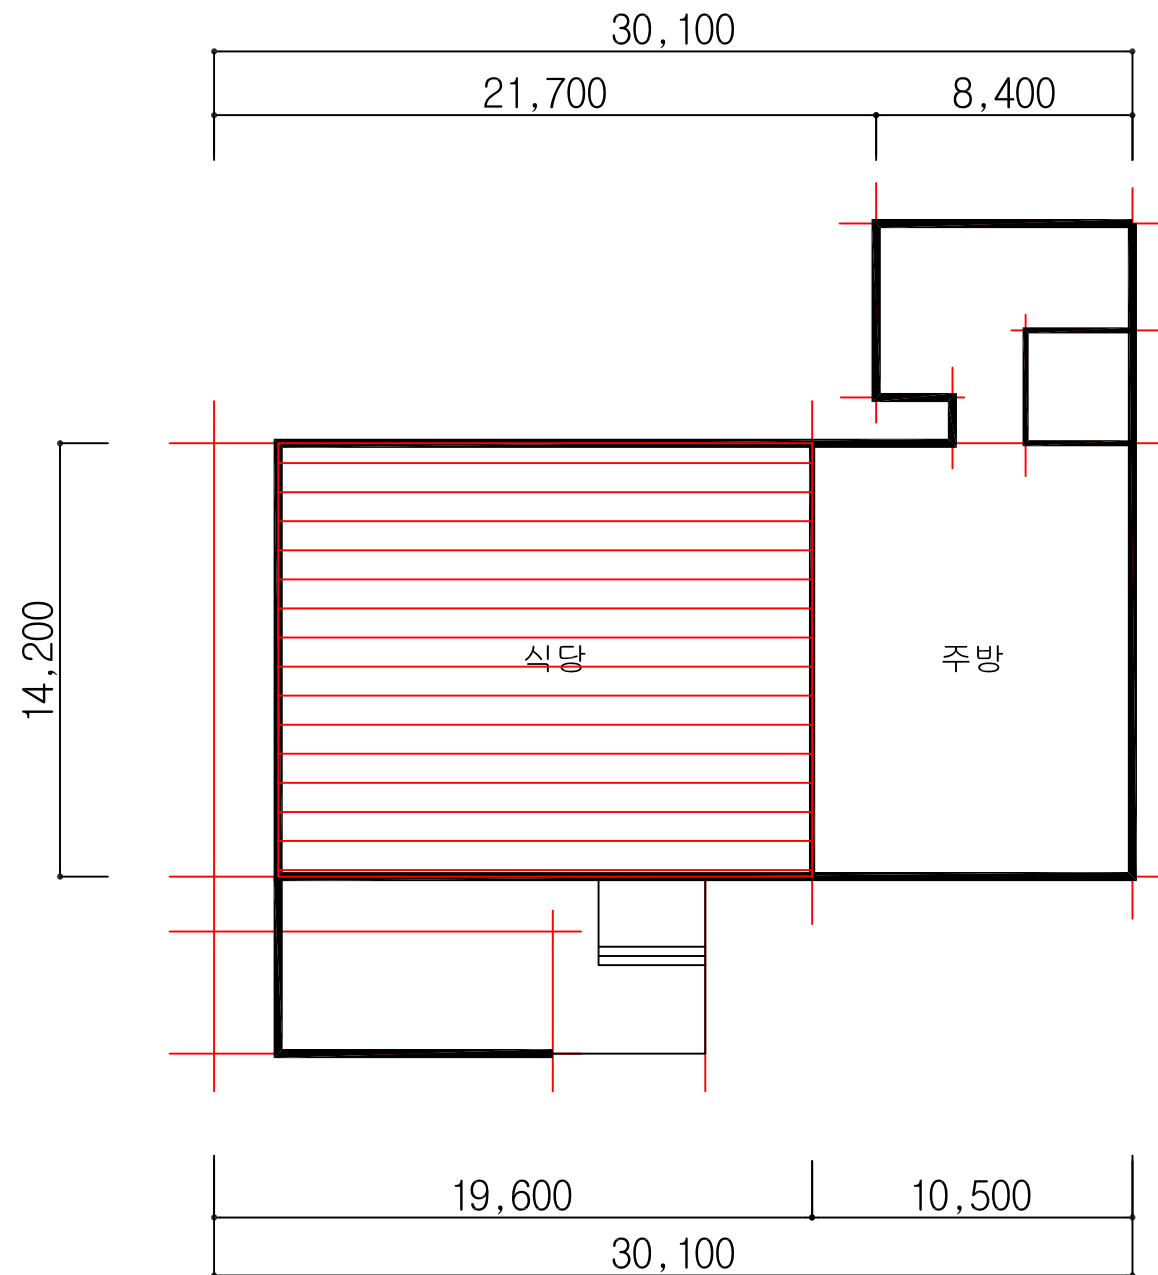
급식실 1층 평면도

시료번호	시료채취 위치	건축자재	동일물질구역 (균질부분)	면적(㎡)	석면종류	함유율(%)	위해성 평가점수	위해성 등급	관 리 방 안
# 10 H	3층 복도	텍스	식당	248.50	백석면	4	10	낮음	1) 비산성과 손상이 동시에 있는 경우 손상에 대한 보수 2) 건축자재 또는 설비에 대한 지속적인 유지관리 3) 건축자재 또는 설비가 손상되었을 경우 즉시보수 4) 건축자재를 인위적으로 손상시키지 않도록 한다 5) 전기, 배관공사 등 건축물 유지보수 공사 시 석면이 비산되지 않도록 작업 수행

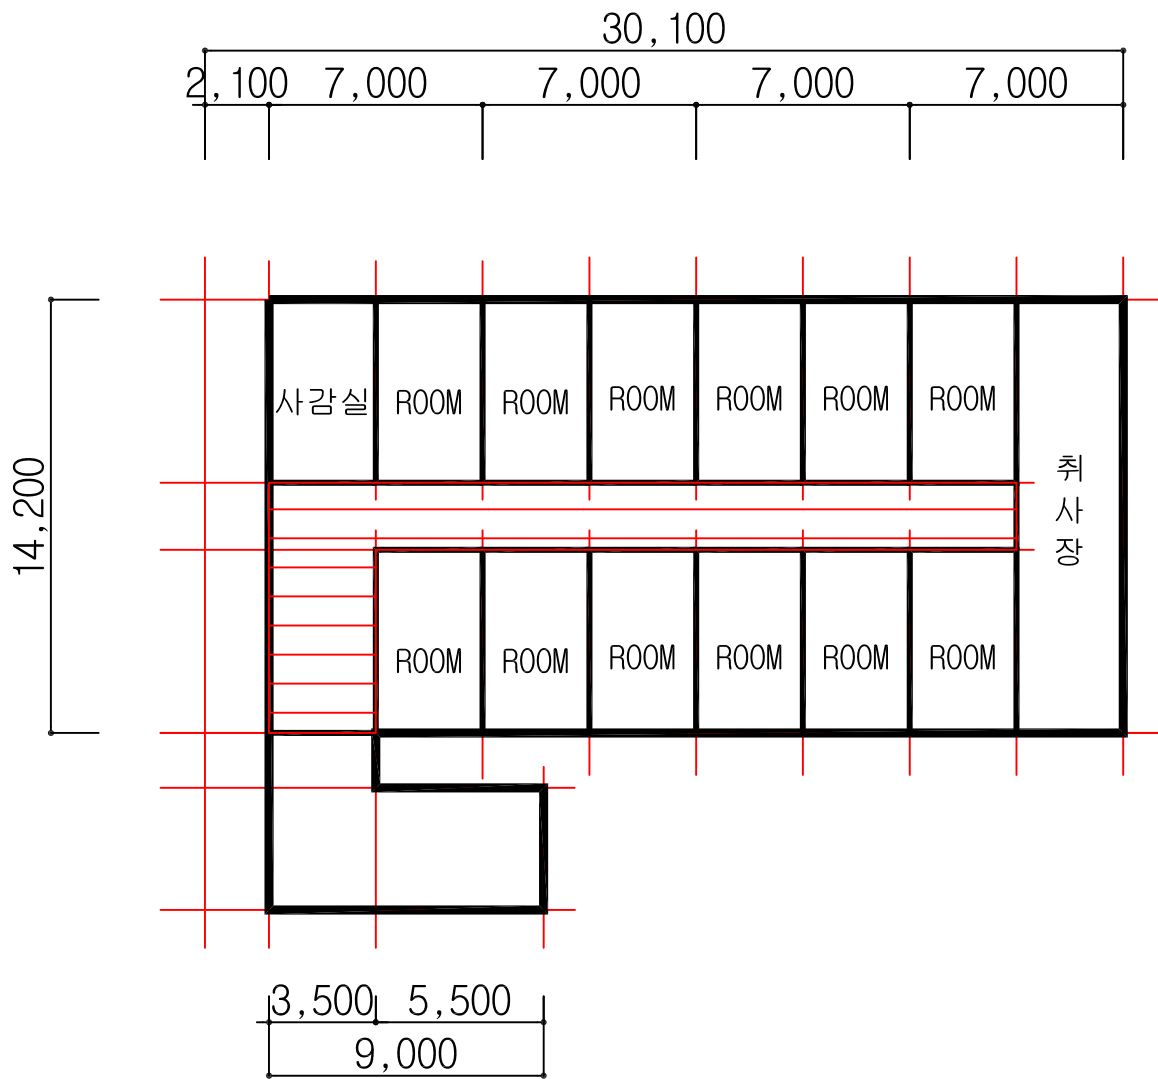
급식실 2층 평면도

시료번호	시료채취 위치	건축자재	동일물질구역 (균질부분)	면적 (㎡)	석면종류	함유율 (%)	위해성 평가점수	위해성 등급	관 리 방 안
# 10 H	3층 복도	텍스	복도	74.90	백석면	4	7	낮음	1) 비산성과 손상이 동시에 있는 경우 손상에 대한 보수 2) 건축자재 또는 설비에 대한 지속적인 유지관리 3) 건축자재 또는 설비가 손상되었을 경우 즉시보수 4) 건축자재를 인위적으로 손상시키지 않도록 한다 5) 전기, 배관공사 등 건축물 유지보수 공사 시 석면이 비산되지 않도록 작업 수행

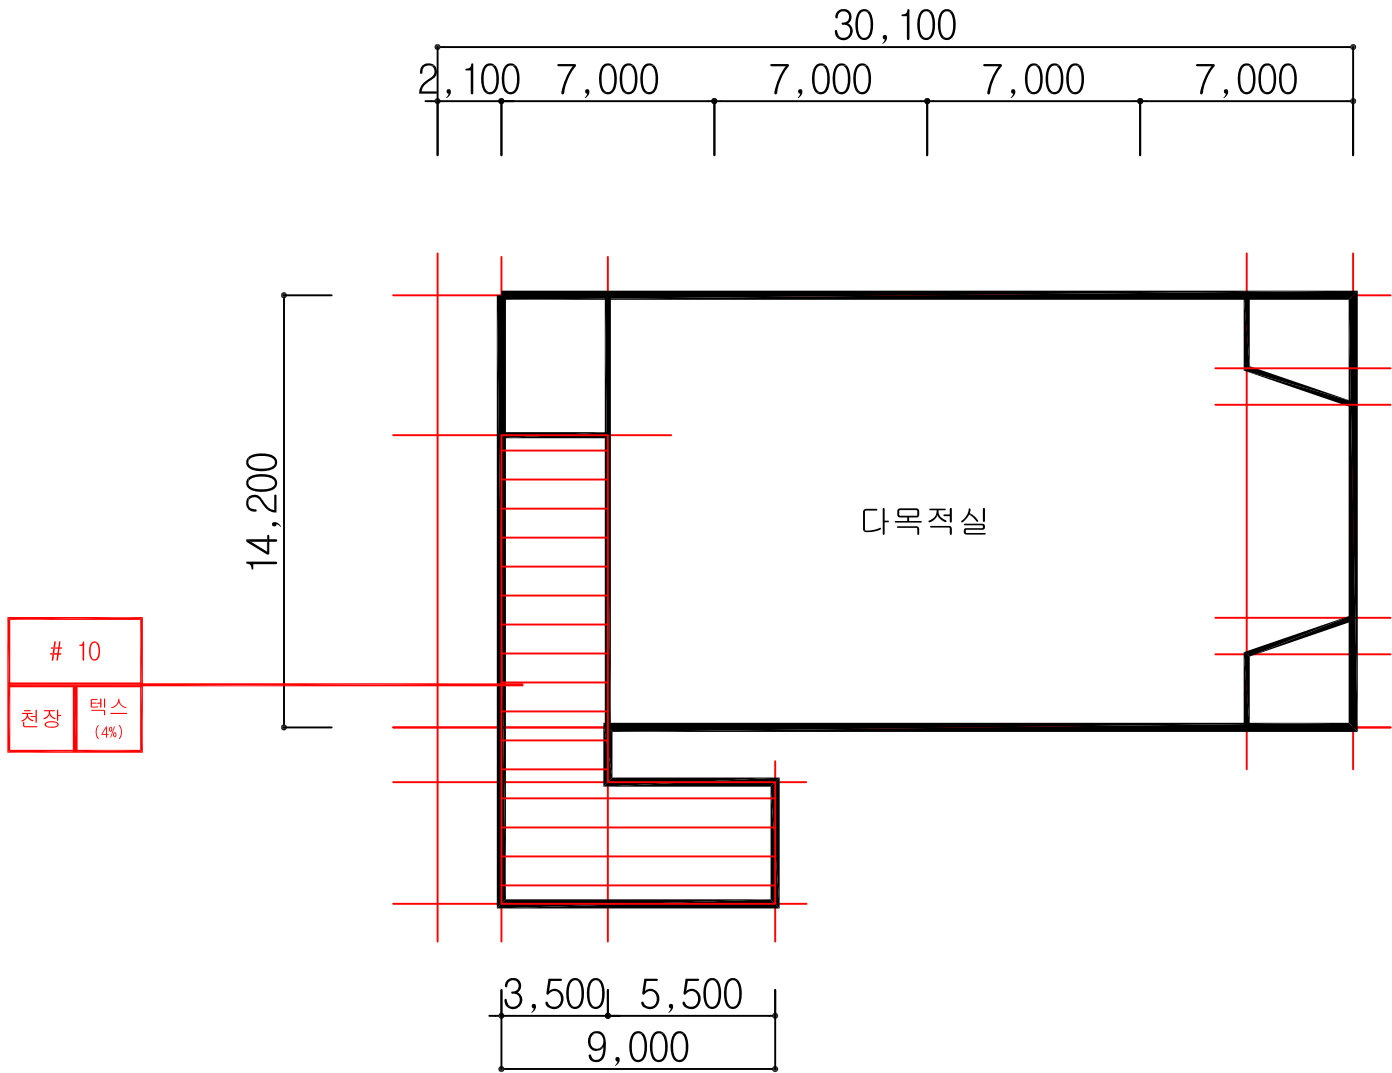
급식실 3층 평면도

시료번호	시료채취 위치	건축자재	동일물질구역 (균질부분)	면적(㎡)	석면종류	함유율(%)	위해성 평가점수	위해성 등급	관 리 방 안
# 10	복도	텍스	복도, 계단실	75.90	백석면	4	10	낮음	1) 비산성과 손상이 동시에 있는 경우 손상에 대한 보수 2) 건축자재 또는 설비에 대한 지속적인 유지관리 3) 건축자재 또는 설비가 손상되었을 경우 즉시보수 4) 건축자재를 인위적으로 손상시키지 않도록 한다 5) 전기, 배관공사 등 건축물 유지보수 공사 시 석면이 비산되지 않도록 작업 수행

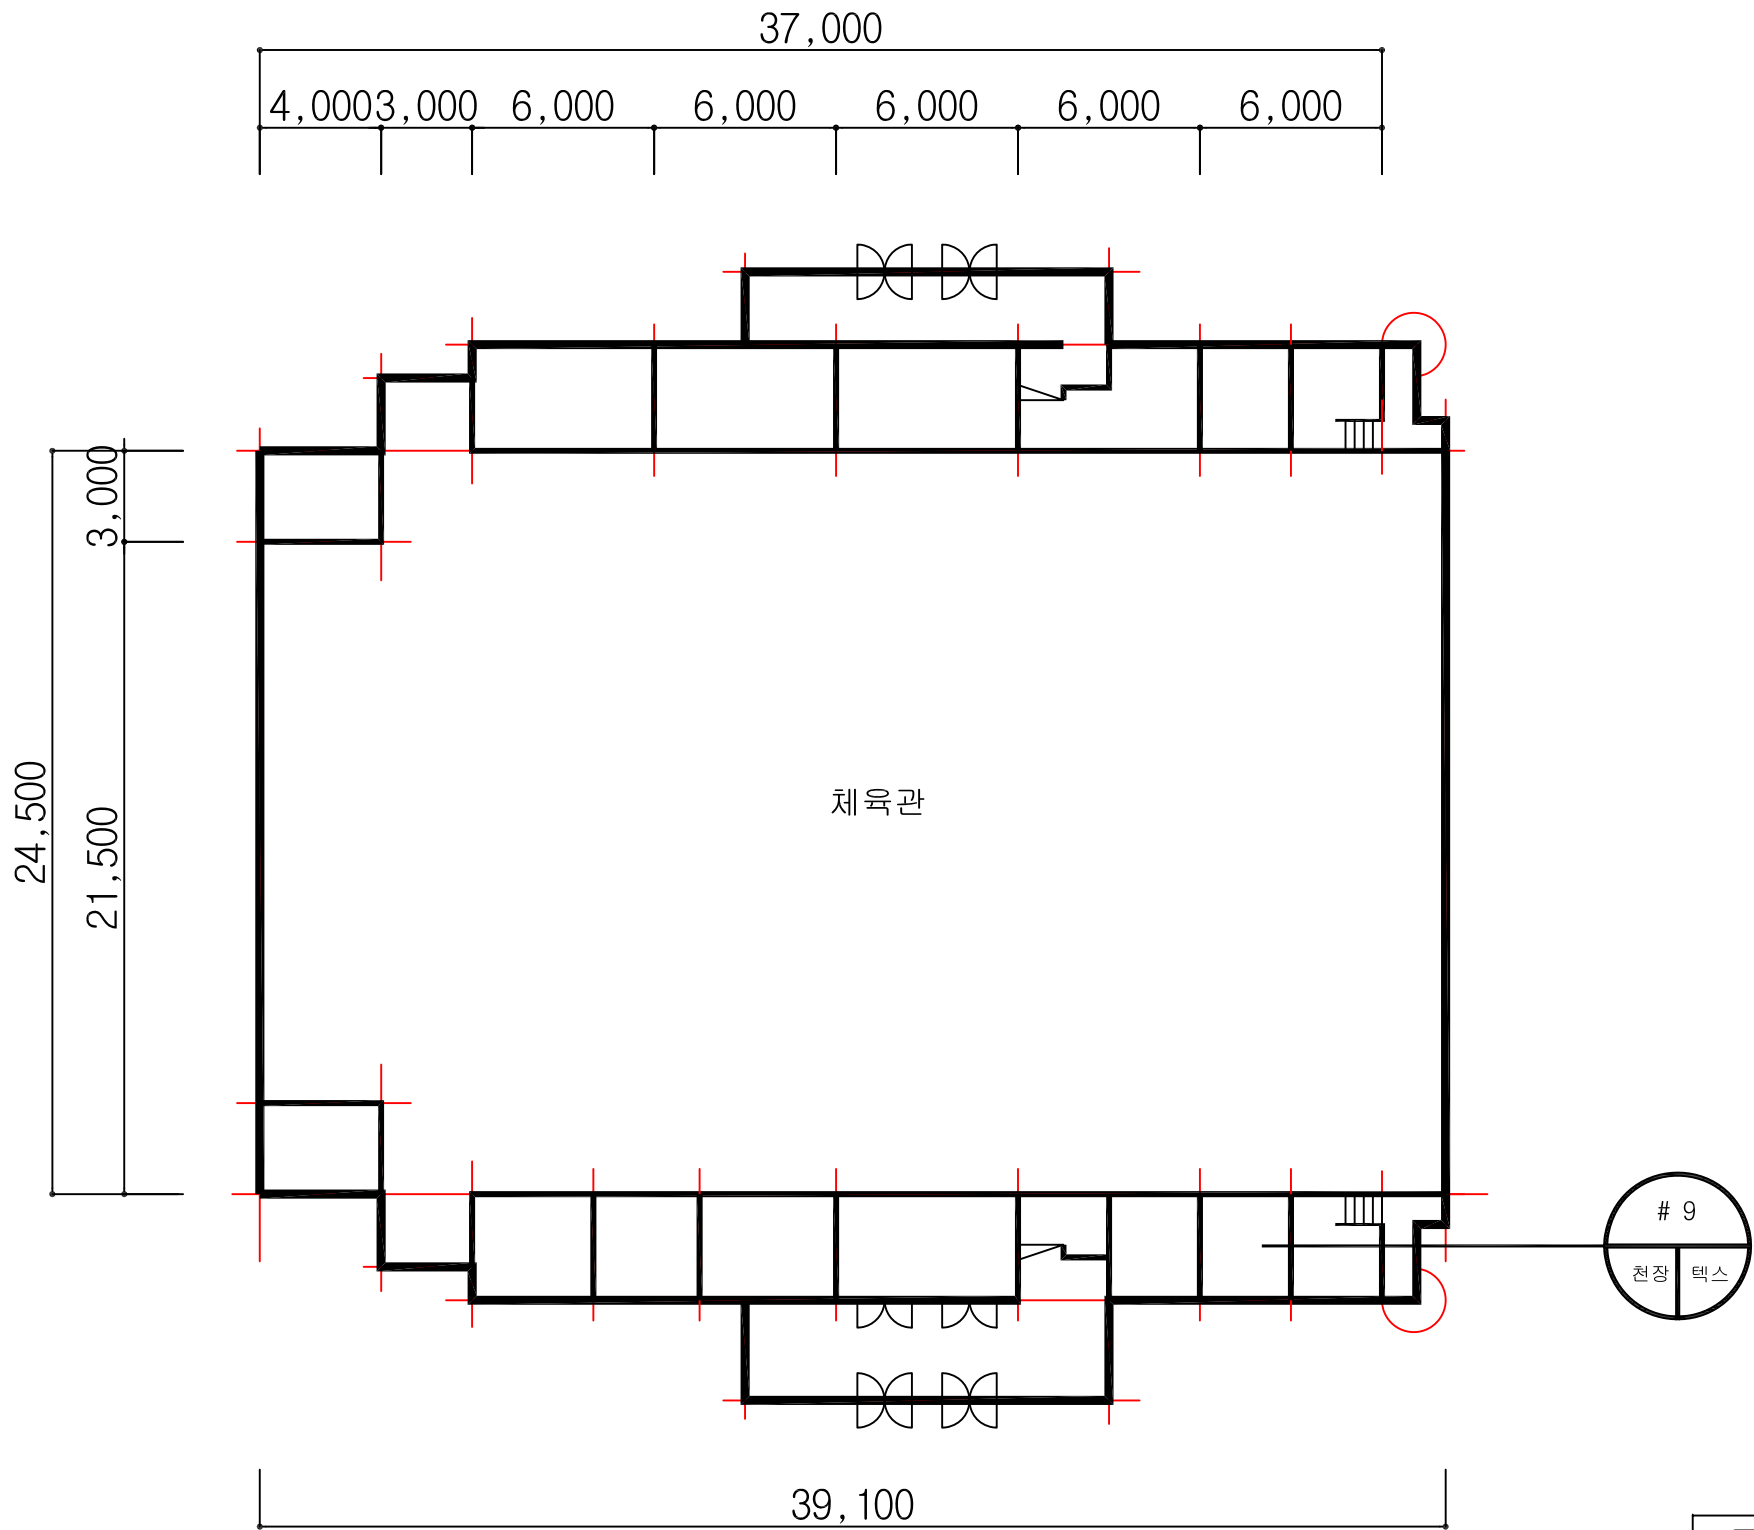
목제관 1층 평면도

시료번호	시료채취 위치	건축자재	동일물질구역 (균질부분)	면적(㎡)	석면종류	함유율(%)	위해성 평가점수	위해성 등급	관 리 방 안
# 9	준비실	텍스	준비실		- 석 면 불 검 출 -				1) 비산성과 손상이 동시에 있는 경우 손상에 대한 보수 2) 건축자재 또는 설비에 대한 지속적인 유지관리 3) 건축자재 또는 설비가 손상되었을 경우 즉시보수 4) 건축자재를 인위적으로 손상시키지 않도록 한다 5) 전기, 배관공사 등 건축물 유지보수 공사 시 석면이 비산되지 않도록 작업 수행
