학 산 고 등 학 교

조사장소	전라북도 정읍시 학산로 89
조사기관	(주)한국석면관리연구원
조사일자	2014-10-01
작성일자	2014-10-20
분석기관	(주)한국석면관리연구원
작성자	홍국민
SCALE	NONE SCALE
도면번호	KAMI-14-10-20-01

(주)한국석면관리연구원

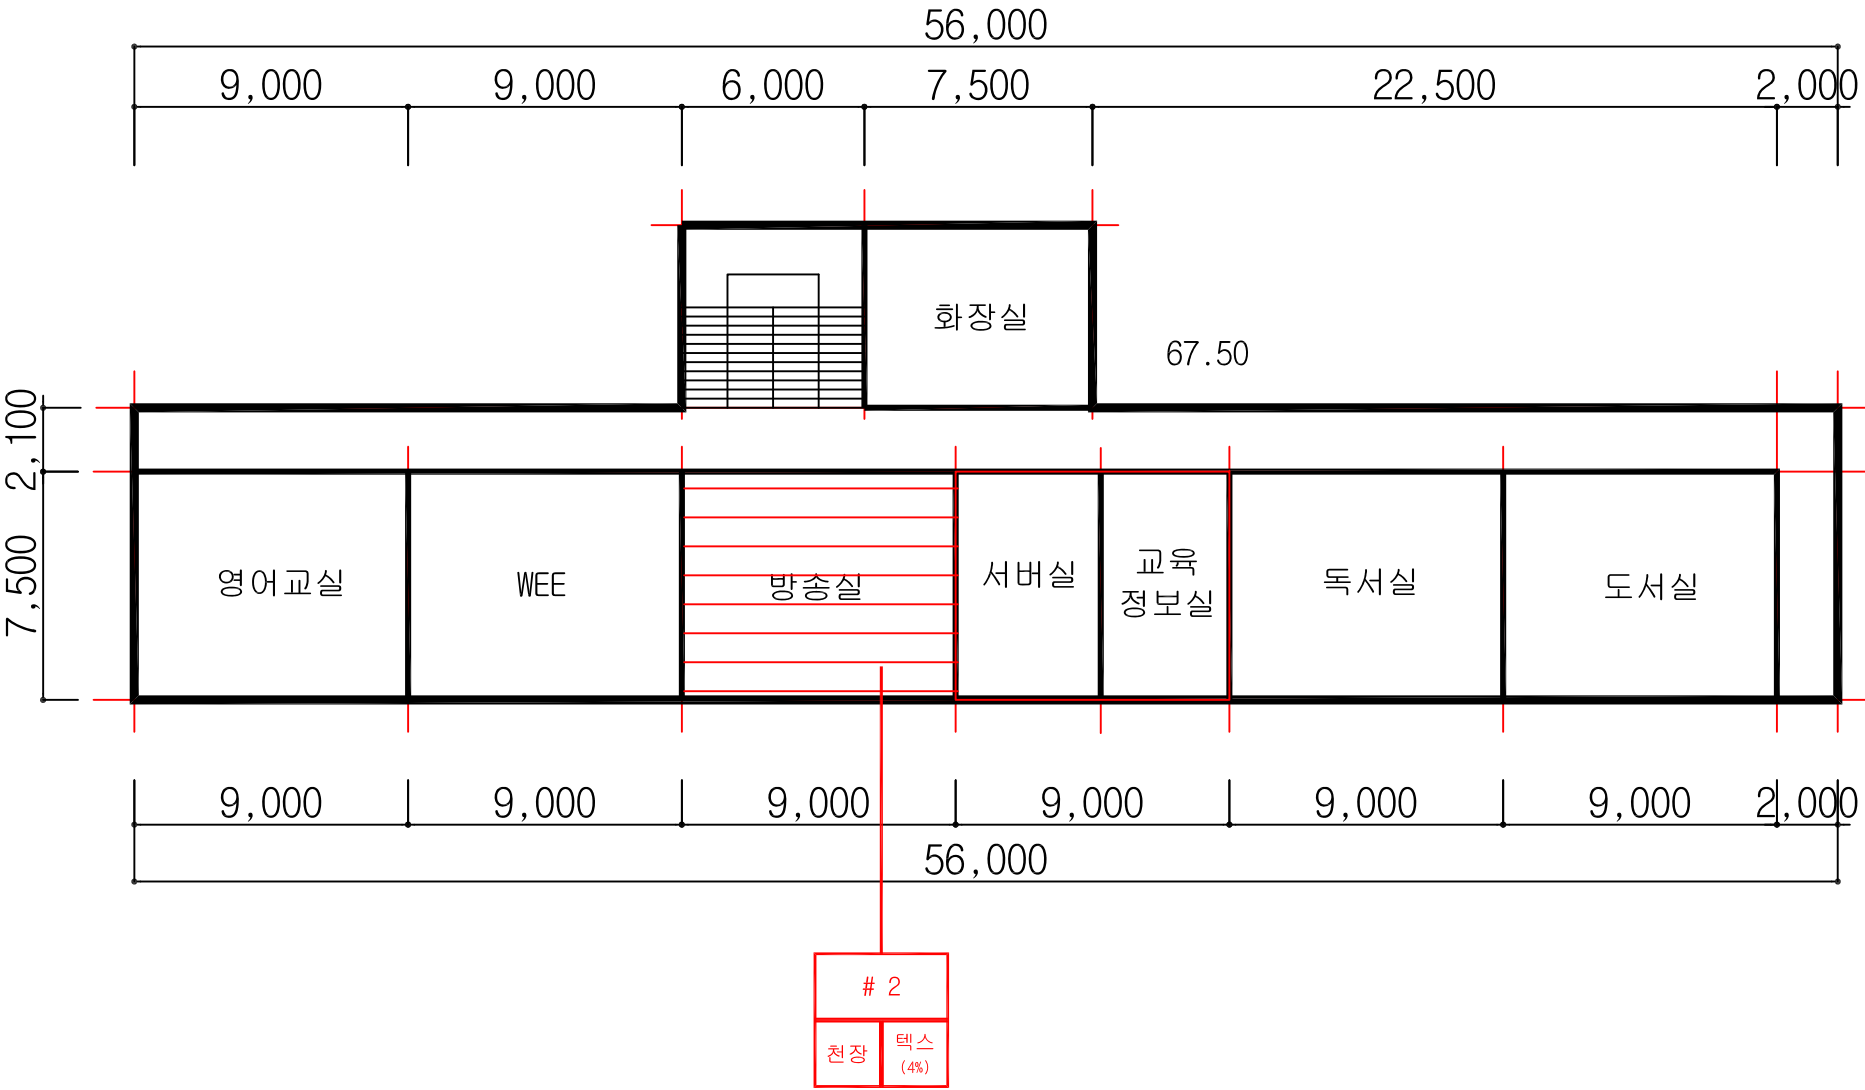
매화관 3층 평면도

시료번호	시료채취 위치	건축자재	동일물질구역 (균질부분)	면적(㎡)	석면종류	함유율(%)	위해성 평가점수	위해성 등급	관 리 방 안
# 2	방송실	텍스	방송실	67.50	백석면	4	8	낮음	1) 비산성과 손상이 동시에 있는 경우 손상에 대한 보수 2) 건축자재 또는 설비에 대한 지속적인 유지관리 3) 건축자재 또는 설비가 손상되었을 경우 즉시보수 4) 건축자재를 인위적으로 손상시키지 않도록 한다 5) 전기, 배관공사 등 건축물 유지보수 공사 시 석면이 비산되지 않도록 작업 수행

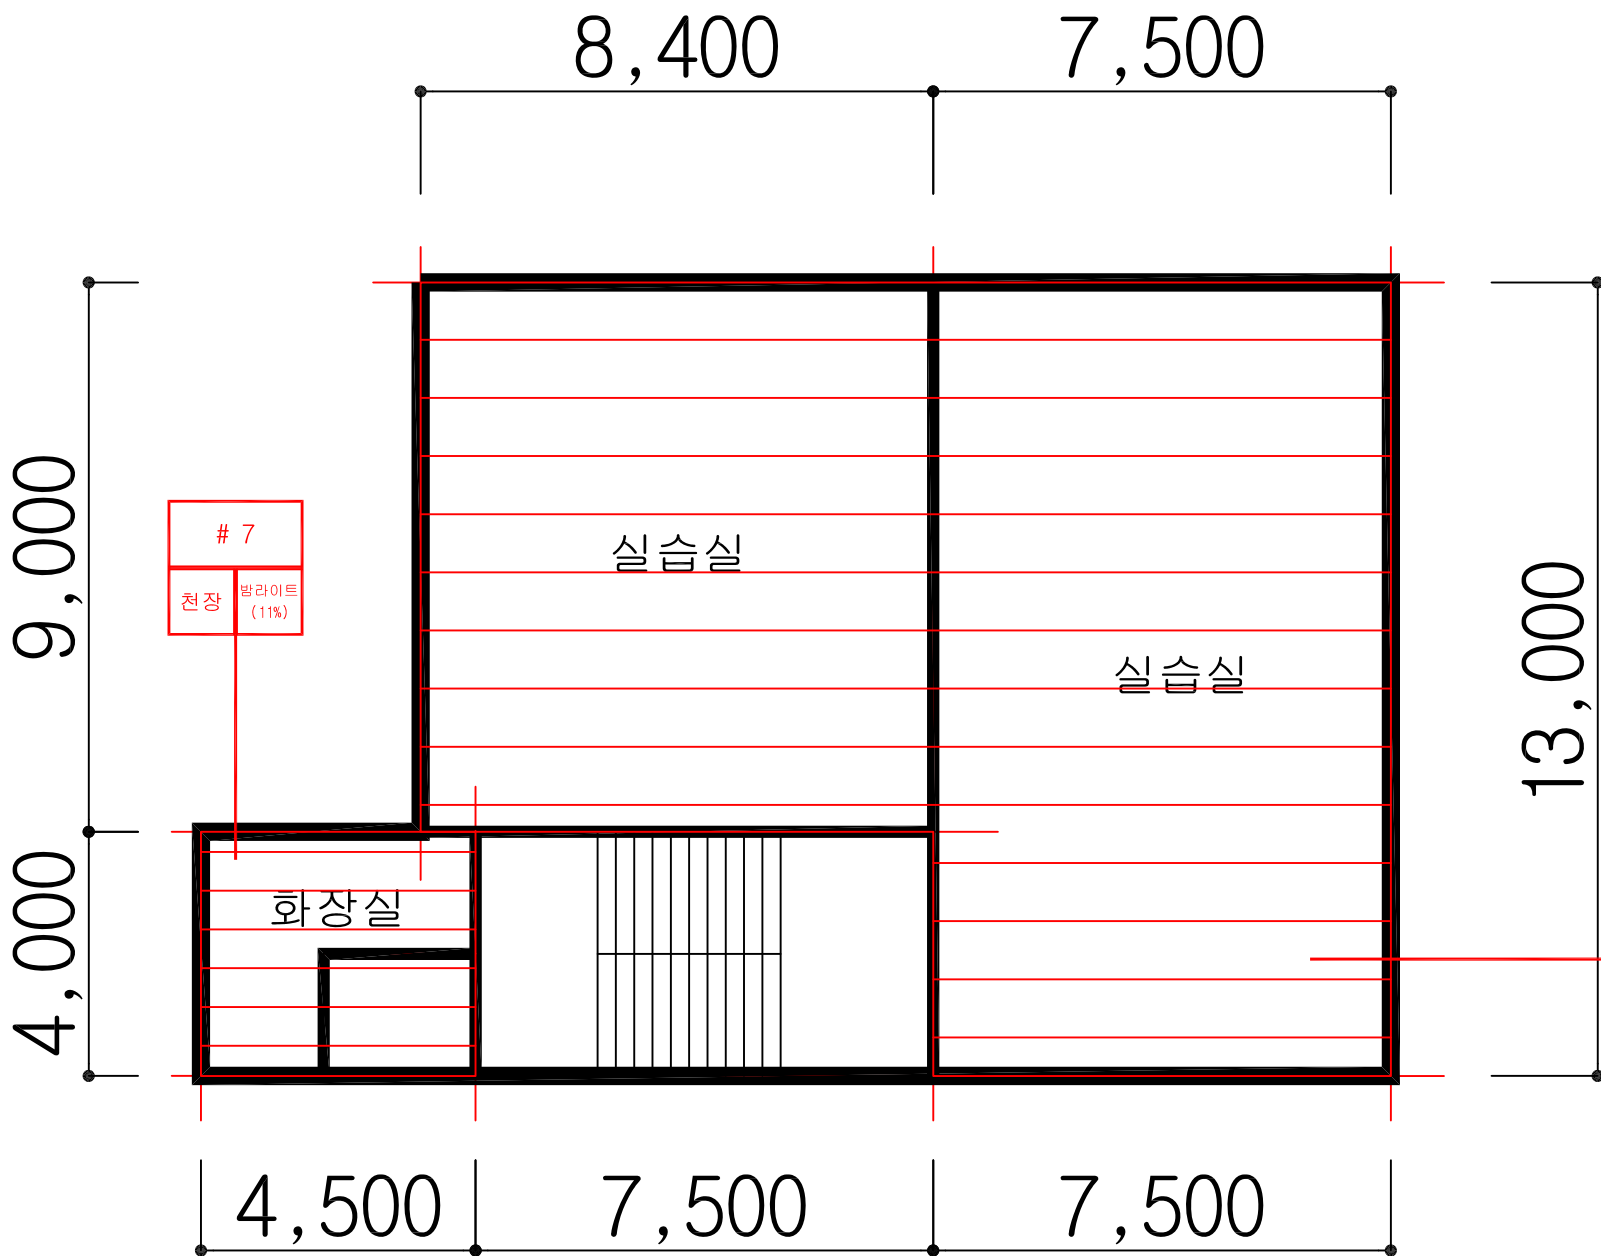
창조관 2층 평면도

시료번호	시료채취 위치	건축자재	동일물질구역 (균질부분)	면적 (㎡)	석면종류	함유율 (%)	위해성 평가점수	위해성 등급	관리 방안
# 6	실습실	텍스	실습실	173.10	백석면	4	8	낮음	1) 비산성과 손상이 동시에 있는 경우 손상에 대한 보수 2) 건축자재 또는 설비에 대한 지속적인 유지관리 3) 건축자재 또는 설비가 손상되었을 경우 즉시보수 4) 건축자재를 인위적으로 손상시키지 않도록 한다 5) 전기, 배관공사 등 건축물 유지보수 공사 시 석면이 비산되지 않도록 작업 수행
# 7	화장실	밤라이트	화장실	18.00	백석면	11	7	낮음

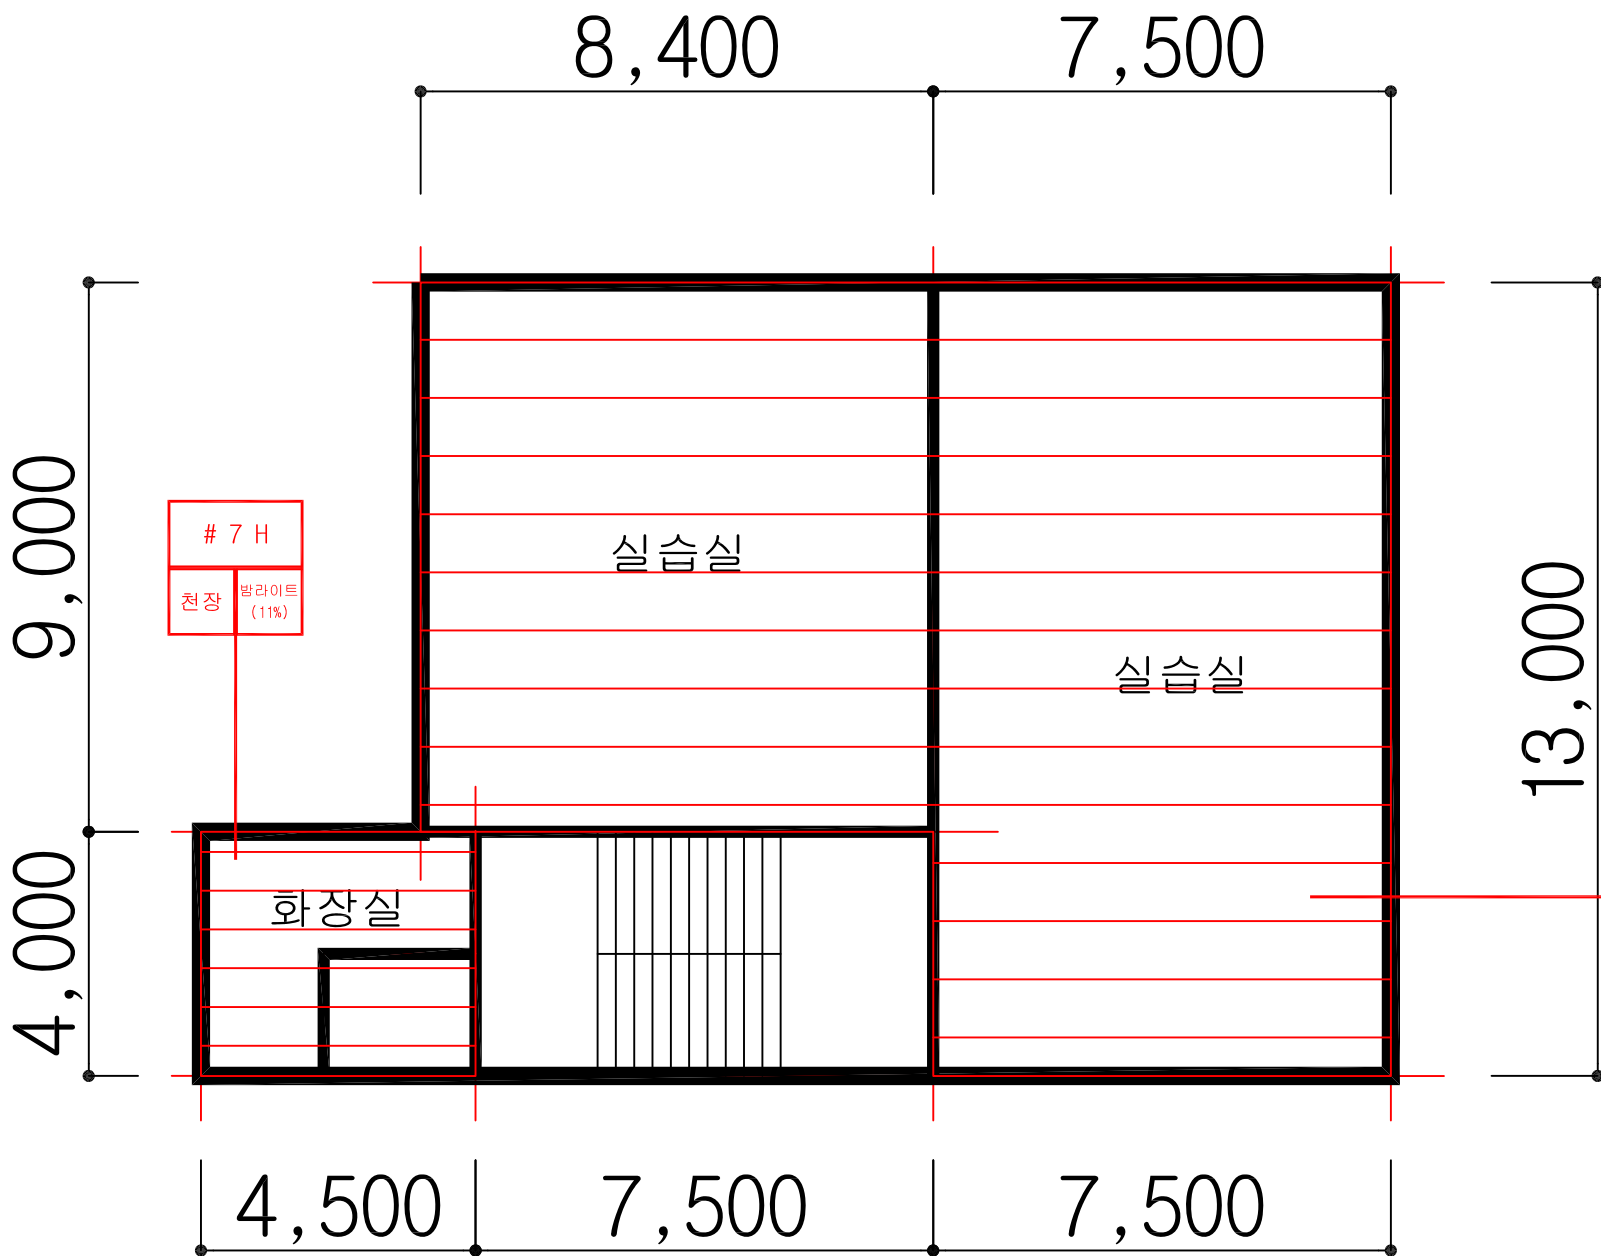
창조관 3층 평면도

시료번호	시료채취 위치	건축자재	동일물질구역 (균질부분)	면적(㎡)	석면종류	함유율(%)	위해성 평가점수	위해성 등급	관 리 방 안
# 6 H	2층 실습실	텍스	실습실	173.10	백석면	4	8	낮음	1) 비산성과 손상이 동시에 있는 경우 손상에 대한 보수 2) 건축자재 또는 설비에 대한 지속적인 유지관리 3) 건축자재 또는 설비가 손상되었을 경우 즉시보수 4) 건축자재를 인위적으로 손상시키지 않도록 한다 5) 전기, 배관공사 등 건축물 유지보수 공사 시 석면이 비산되지 않도록 작업 수행
# 7 H	3층 화장실	밤라이트	화장실	18.00	백석면	11	7	낮음
