# 석 면 지 도

[학산고등학교]

2014. 10.

**KAMI** (주) 한국석면관리연구원

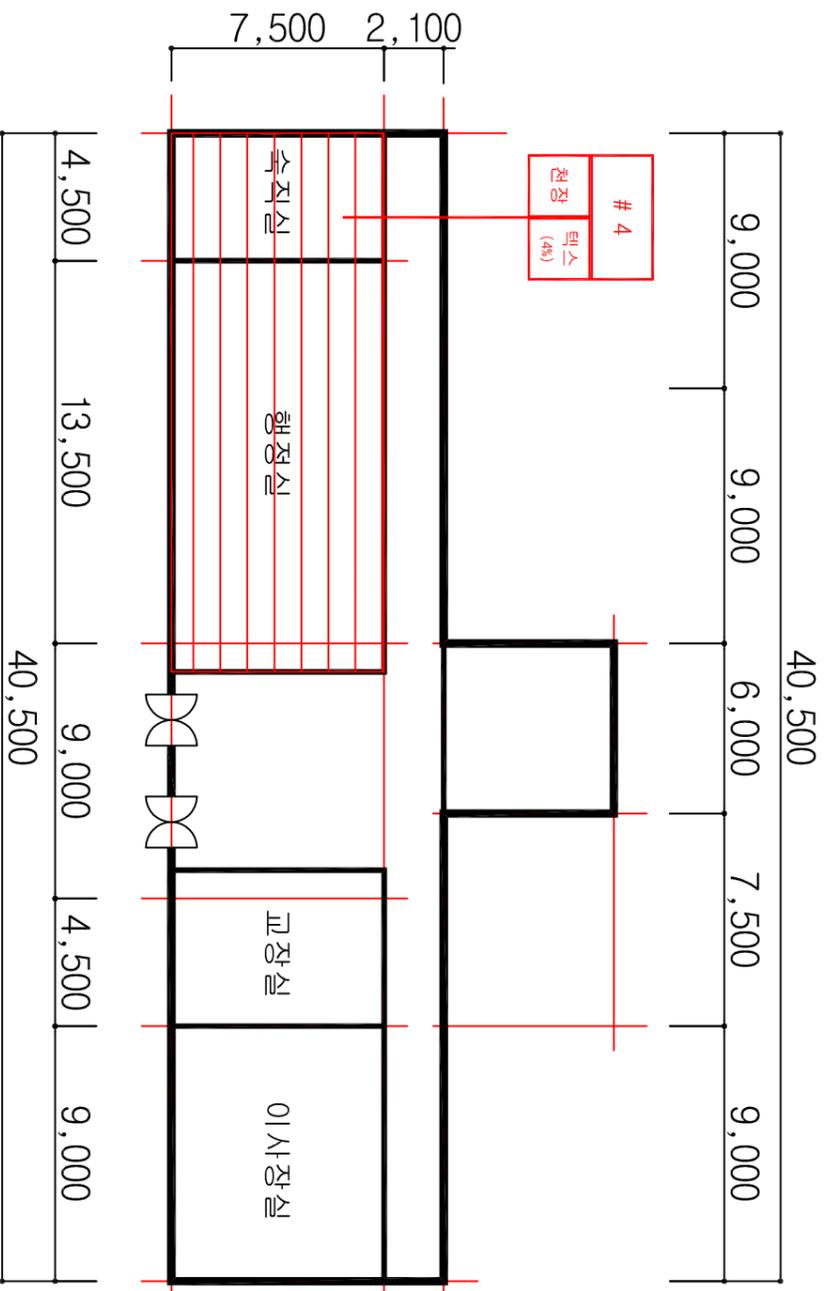
## 매화관 1층 평면도

시료번호	시료채취 위치	건축지체	동일물질구역 (균질부분)	면적 (㎡)	석면종류	함유율 (%)	위해성 평가점수	위해성 등급
# 4	당직실	텍스	행정실, 당직실	142.50	백석면	4	11	낮음

- 1) 비산성과 손상이 동시에 있는 경우 손상에 대한 보수
- 2) 건축지체 또는 설비에 대한 지속적인 유지관리
- 3) 건축지체 또는 설비가 손상되었을 경우 즉시보수
- 4) 건축지체를 인위적으로 손상시키지 않도록 한다
- 5) 전기, 배관공사 등 건축물 유지보수 공사 시 석면이 비산되지 않도록 작업 수행

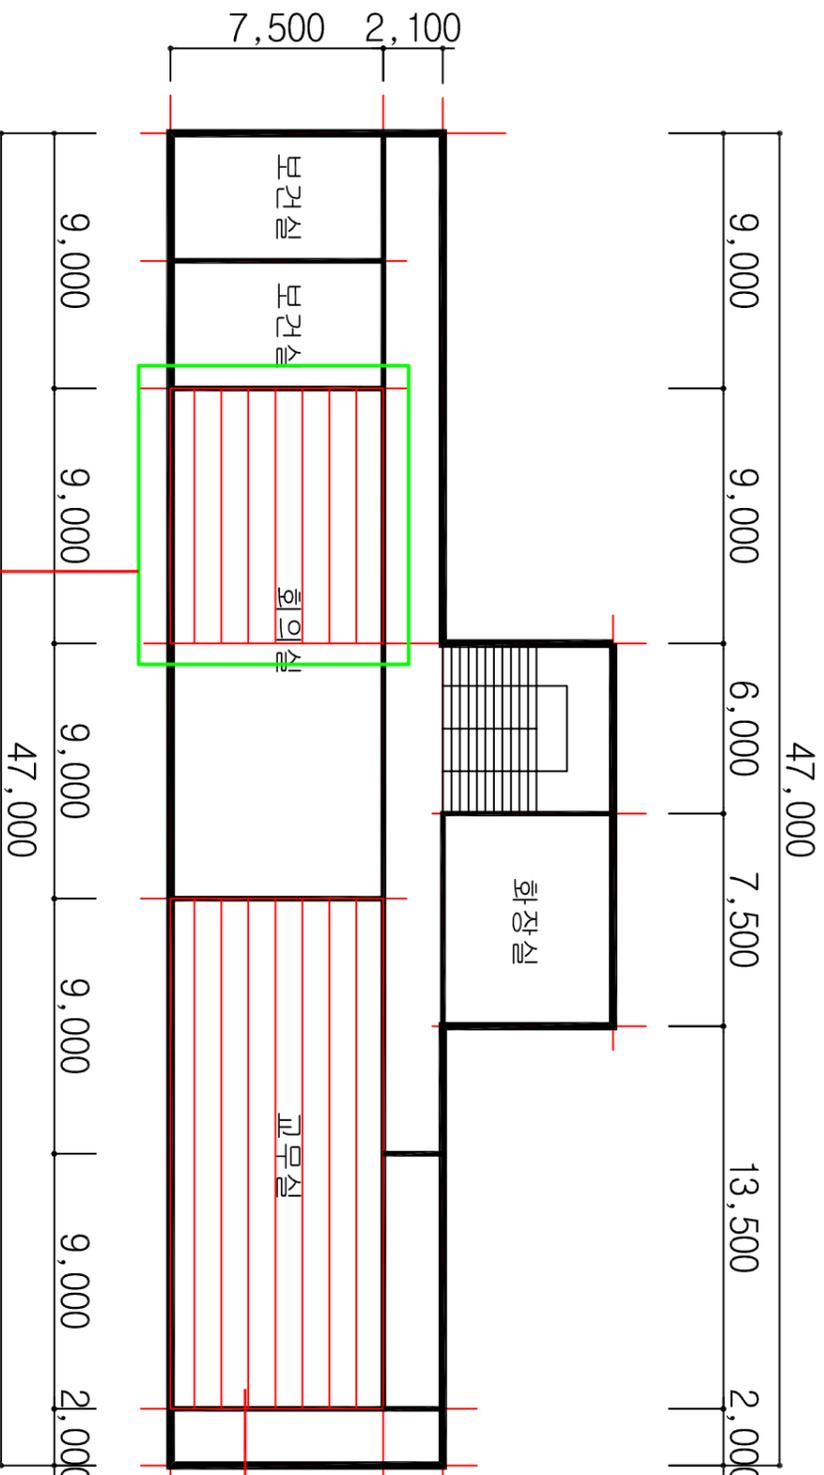
## 매화관 2층 평면도

# 3	교무실	텍스	회의실일부, 교무실	205.50	백석면	4	11	낮음
-----	-----	----	------------	--------	-----	---	----	----

- 1) 비산성과 손상이 동시에 있는 경우 손상에 대한 보수
- 2) 건축자재 또는 설비에 대한 지속적인 유지관리
- 3) 건축자재 또는 설비가 손상되었을 경우 즉시보수
- 4) 건축자재를 인위적으로 손상시키지 않도록 한다
- 5) 전기, 배관공사 등 건축물 유지보수 공사 시 석면이 비산되지 않도록 작업 수행

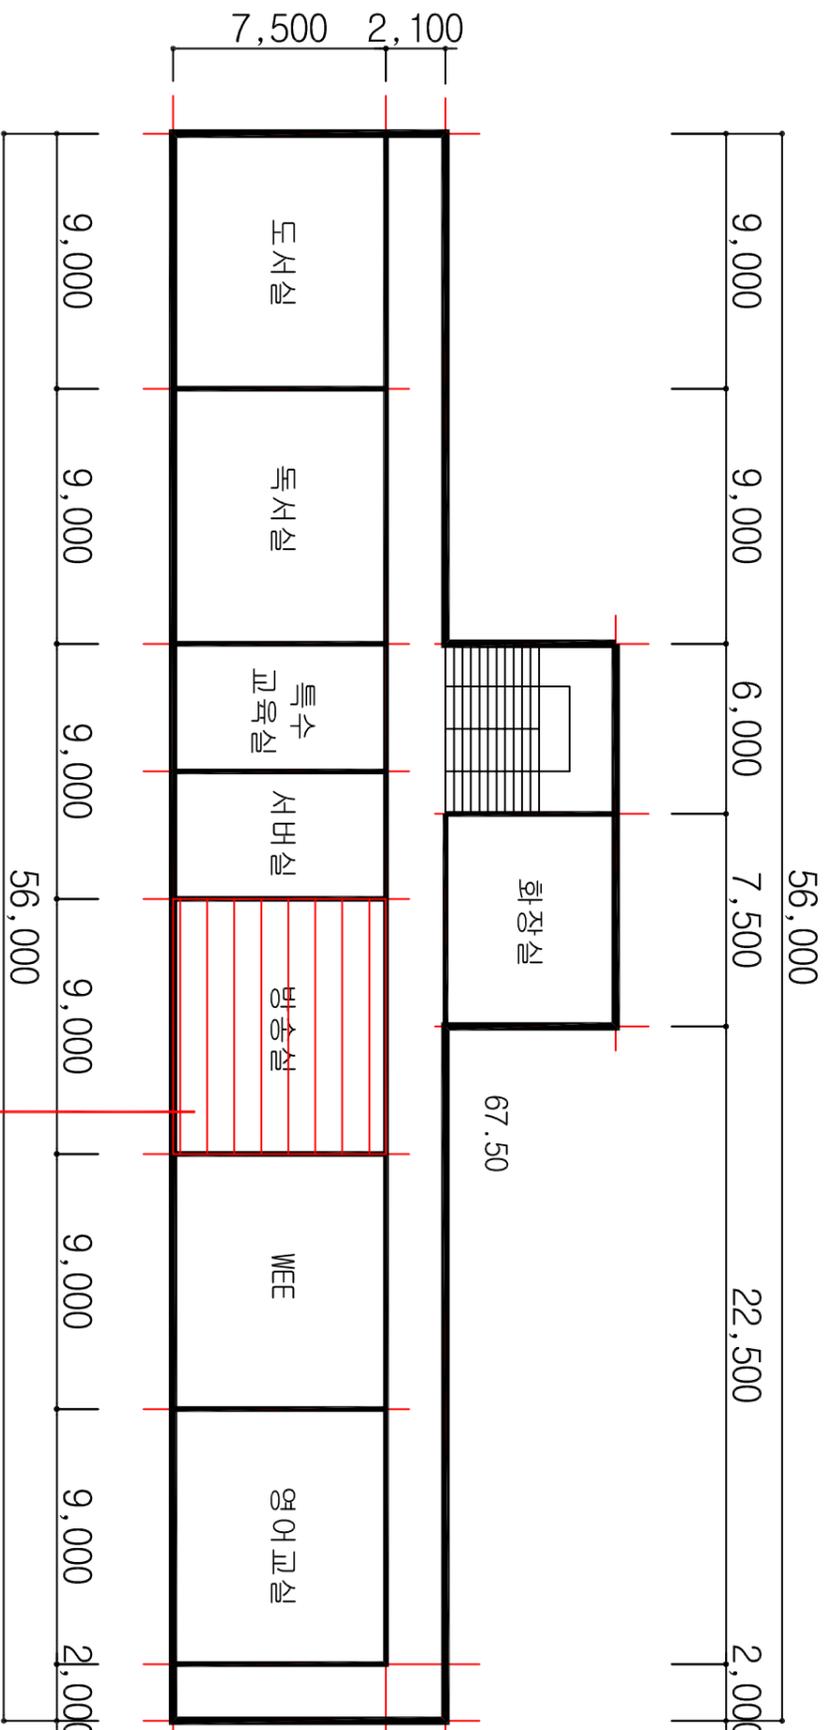
## 매화관 3층 평면도

시료번호	시료채취 위치	건축자재	동일물질구역 (균질부분)	면적(㎡)	석면종류	함유율(%)	위해성 평가점수	위해성 등급
# 2	방송실	텍스	방송실	67.50	백석면	4	8	낮음

- 1) 비산성과 손상이 동시에 있는 경우 손상에 대한 보수
- 2) 건축자재 또는 설비에 대한 지속적인 유지관리
- 3) 건축자재 또는 설비가 손상되었을 경우 즉시보수
- 4) 건축자재를 인위적으로 손상시키지 않도록 한다
- 5) 전기, 배관공사 등 건축물 유지보수 공사 시 석면이 비산되지 않도록 작업 수행

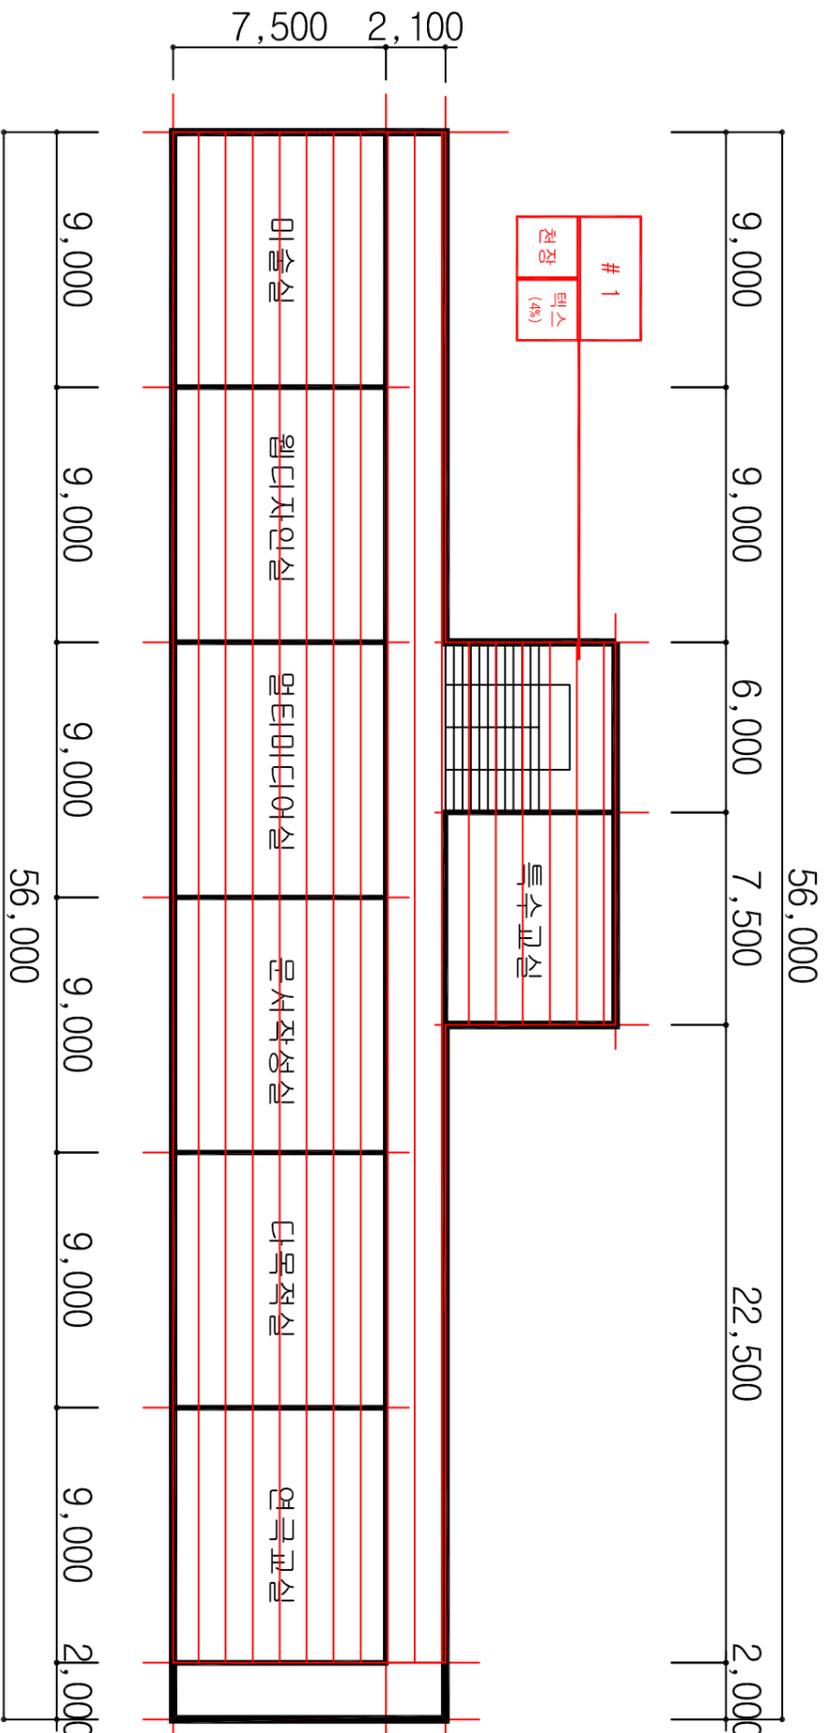
매화관 4층 평면도

시료번호	시료채취 위치	건축지체	동일물질구역 (균질부분)	면적(m <sup>2</sup> )	석면종류	함유율(%)	위해성 평가점수	위해성 등급
# 1	계단실	텍스	미술실, 웹디자인실, 멀티미디어실, 문서작성실, 다목적실, 연극교실, 특수교실	599.40	백색면	4	11	낮음

- 1) 비산성과 손상이 동시에 있는 경우 손상에 대한 보수
- 2) 건축지체 또는 설비에 대한 지속적인 유지관리
- 3) 건축지체 또는 설비가 손상되었을 경우 즉시보수
- 4) 건축지체를 인위적으로 손상시키지 않도록 한다
- 5) 전기, 배관공사 등 건축물 유지보수 공사 시 석면이 비산되지 않도록 작업 수행

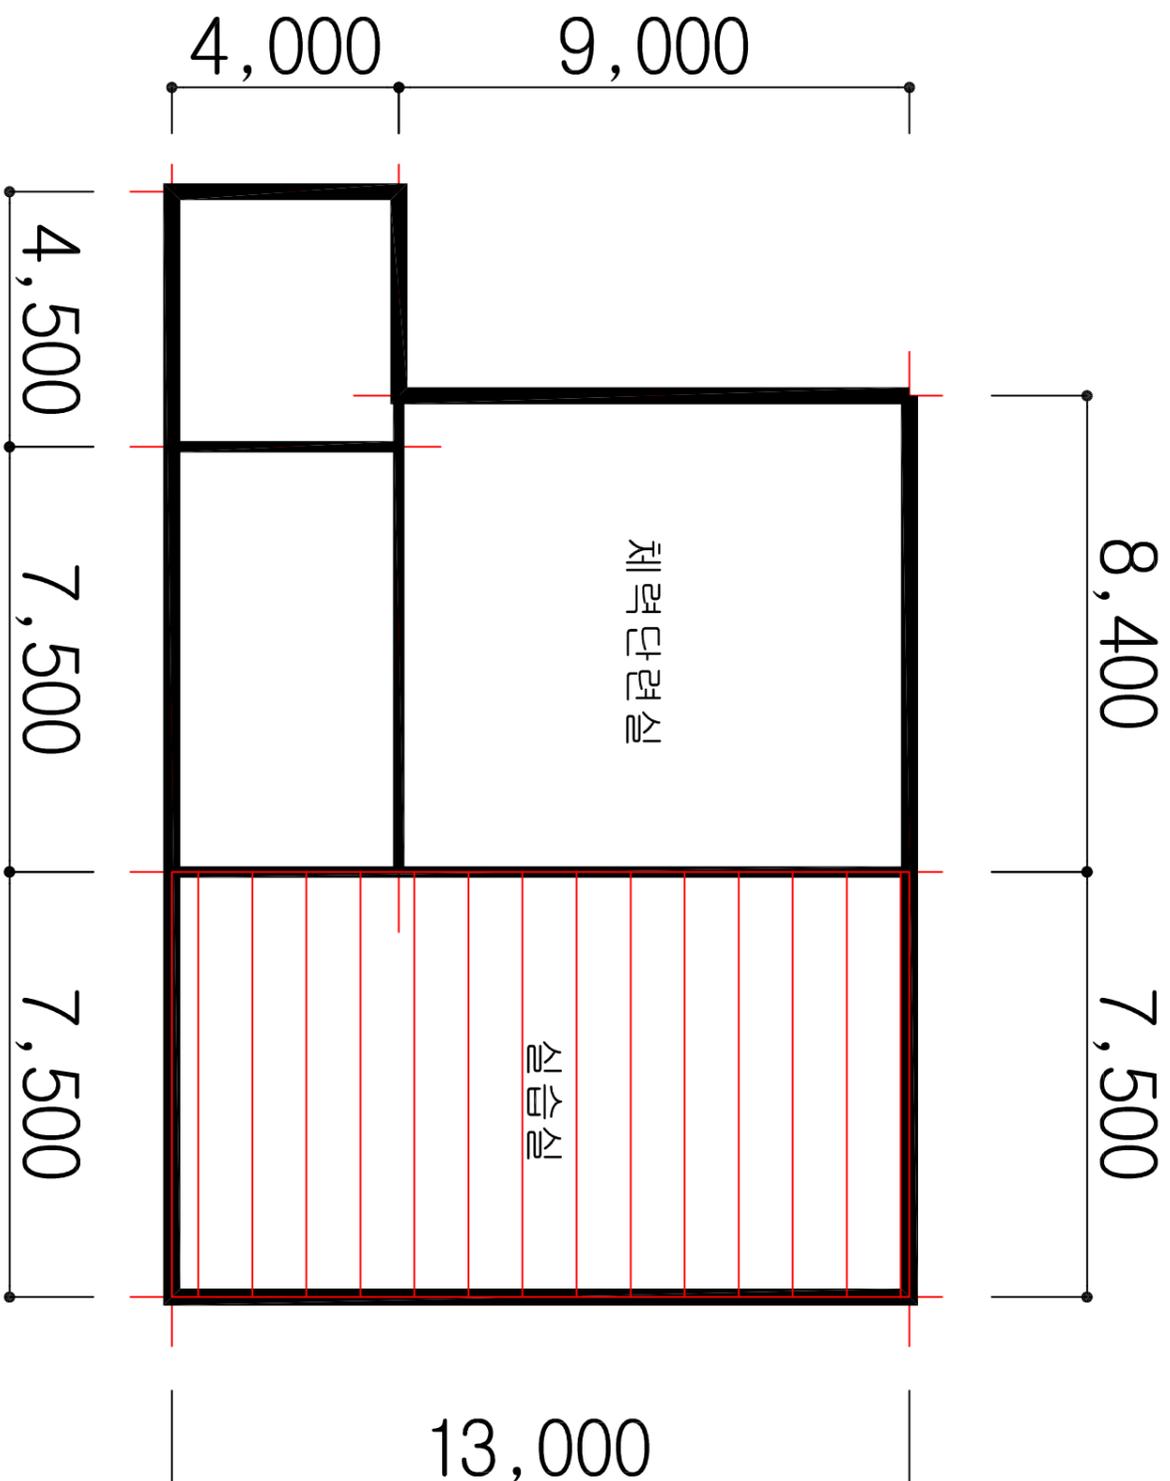
## 창조관 1층 평면도

시료번호	시료채취 위치	건축지체	동일물질구역 (균질부분)	면적(m <sup>2</sup> )	석면종류	함유율(%)	위해성 평가점수	위해성 등급
# 6 H	2층 실습실	텍스	실습실	97.50	백석면	4	8	낮음
관리 방안

- 비산성과 손상이 동시에 있는 경우 손상에 대한 보수
- 건축지체 또는 설비에 대한 지속적인 유지관리
- 건축지체 또는 설비가 손상되었을 경우 즉시보수
- 건축지체를 인위적으로 손상시키지 않도록 한다
- 전기, 배관공사 등 건축물 유지보수 공사 시 석면이 비산되지 않도록 작업 수행

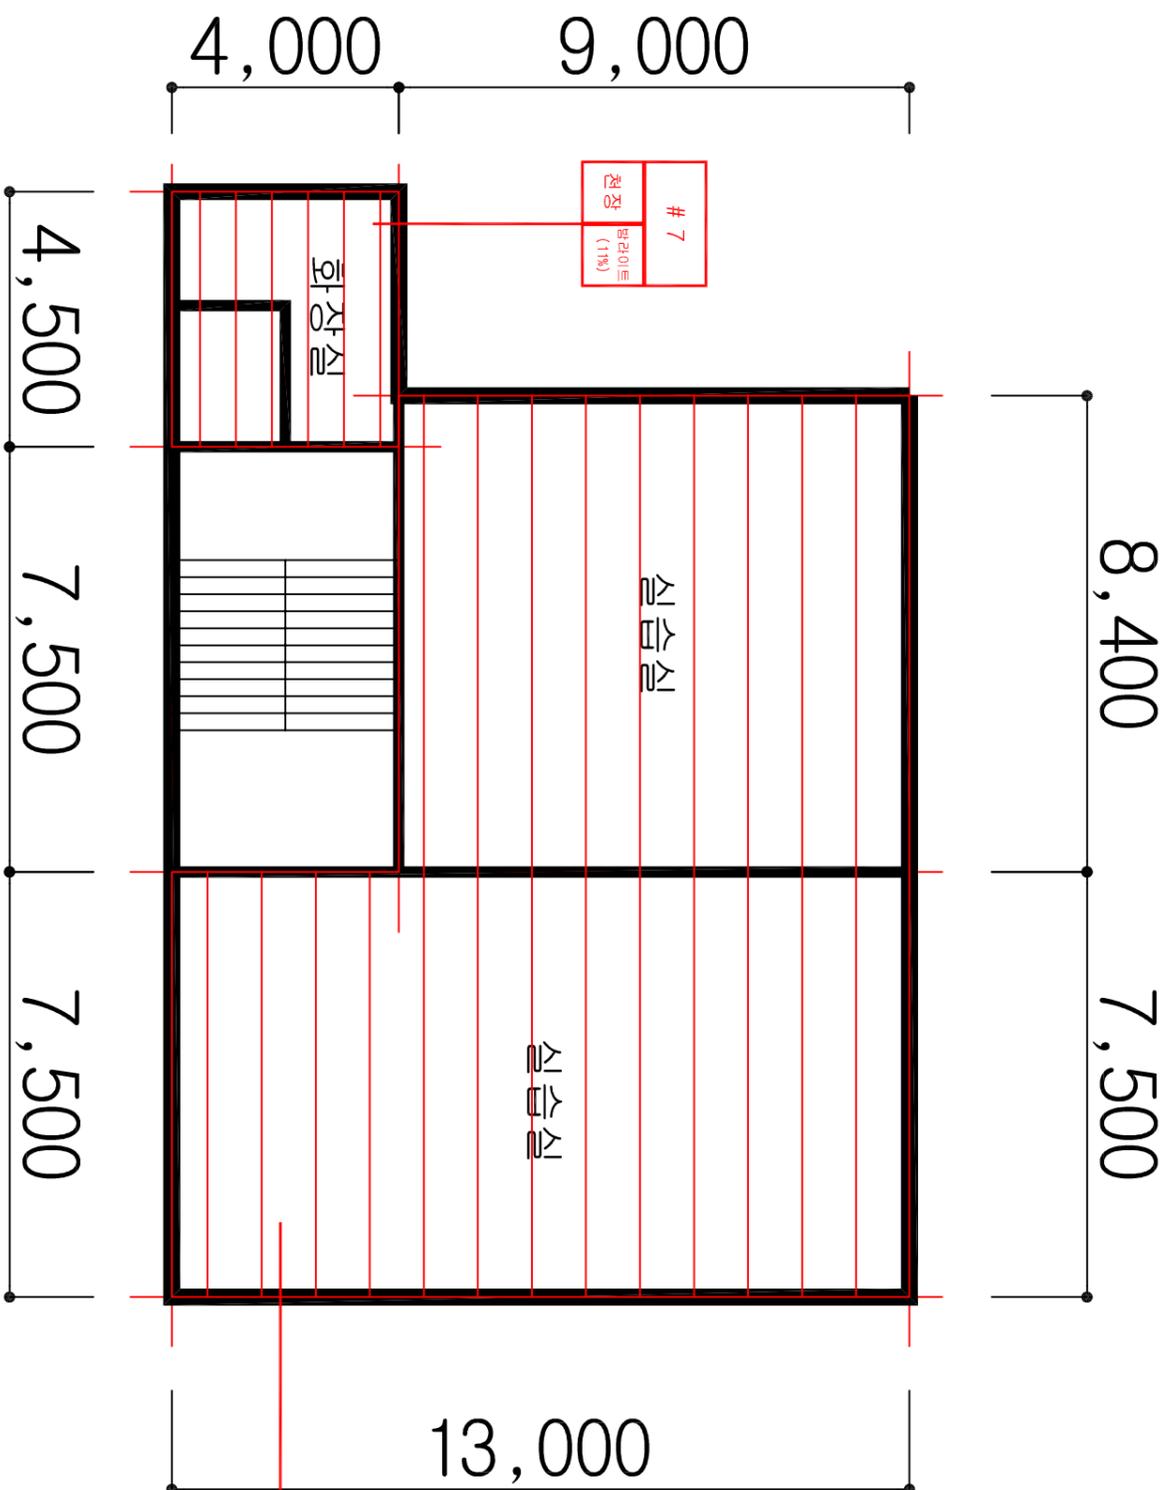
창조관 2층 평면도

시료번호	시료채취 위치	건축자재	동일물질구역 (균질부분)	면적 (㎡)	석면종류	함유율 (%)	위해성 평가점수	위해성 등급
# 6	실습실	텍스	실습실	173.10	백석면	4	8	낮음
# 7	화장실	바라이트	화장실	18.00	백석면	11	7	낮음

- 1) 비산성과 손상이 동시에 있는 경우 손상에 대한 보수
- 2) 건축자재 또는 설비에 대한 지속적인 유지관리
- 3) 건축자재 또는 설비가 손상되었을 경우 즉시보수
- 4) 건축자재를 인위적으로 손상시키지 않도록 한다
- 5) 전기, 배관공사 등 건축물 유지보수 공사 시 석면이 비산되지 않도록 작업 수행

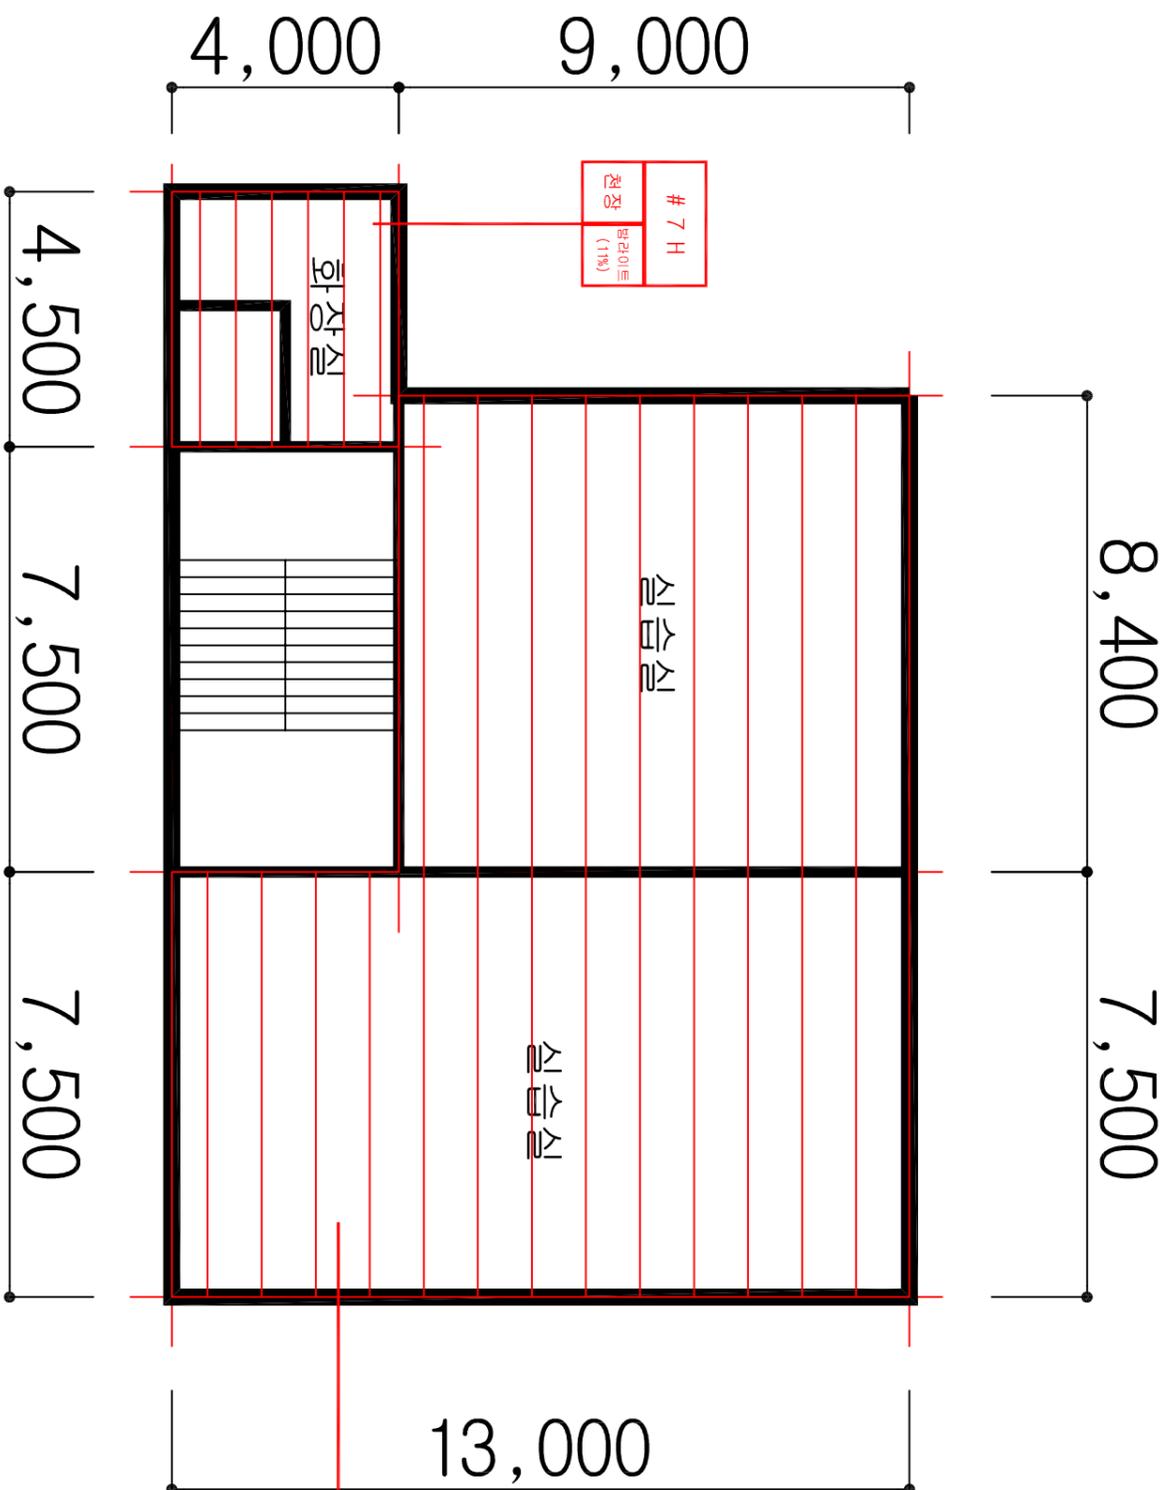
## 창조관 3층 평면도

시료번호	시료채취 위치	건축자재	동일물질구역 (균질부분)	면적(m <sup>2</sup> )	석면종류	함유율(%)	위해성 평가점수	위해성 등급
# 6 H	2층 실습실	텍스	실습실	173.10	백석면	4	8	낮음
# 7 H	3층 화장실	방라이트	화장실	18.00	백석면	11	7	낮음

- 1) 비산성과 손상이 동시에 있는 경우 손상에 대한 보수
- 2) 건축자재 또는 설비에 대한 지속적인 유지관리
- 3) 건축자재 또는 설비가 손상되었을 경우 즉시보수
- 4) 건축자재를 인위적으로 손상시키지 않도록 한다
- 5) 전기, 배관공사 등 건축물 유지보수 공사 시 석면이 비산되지 않도록 작업 수행

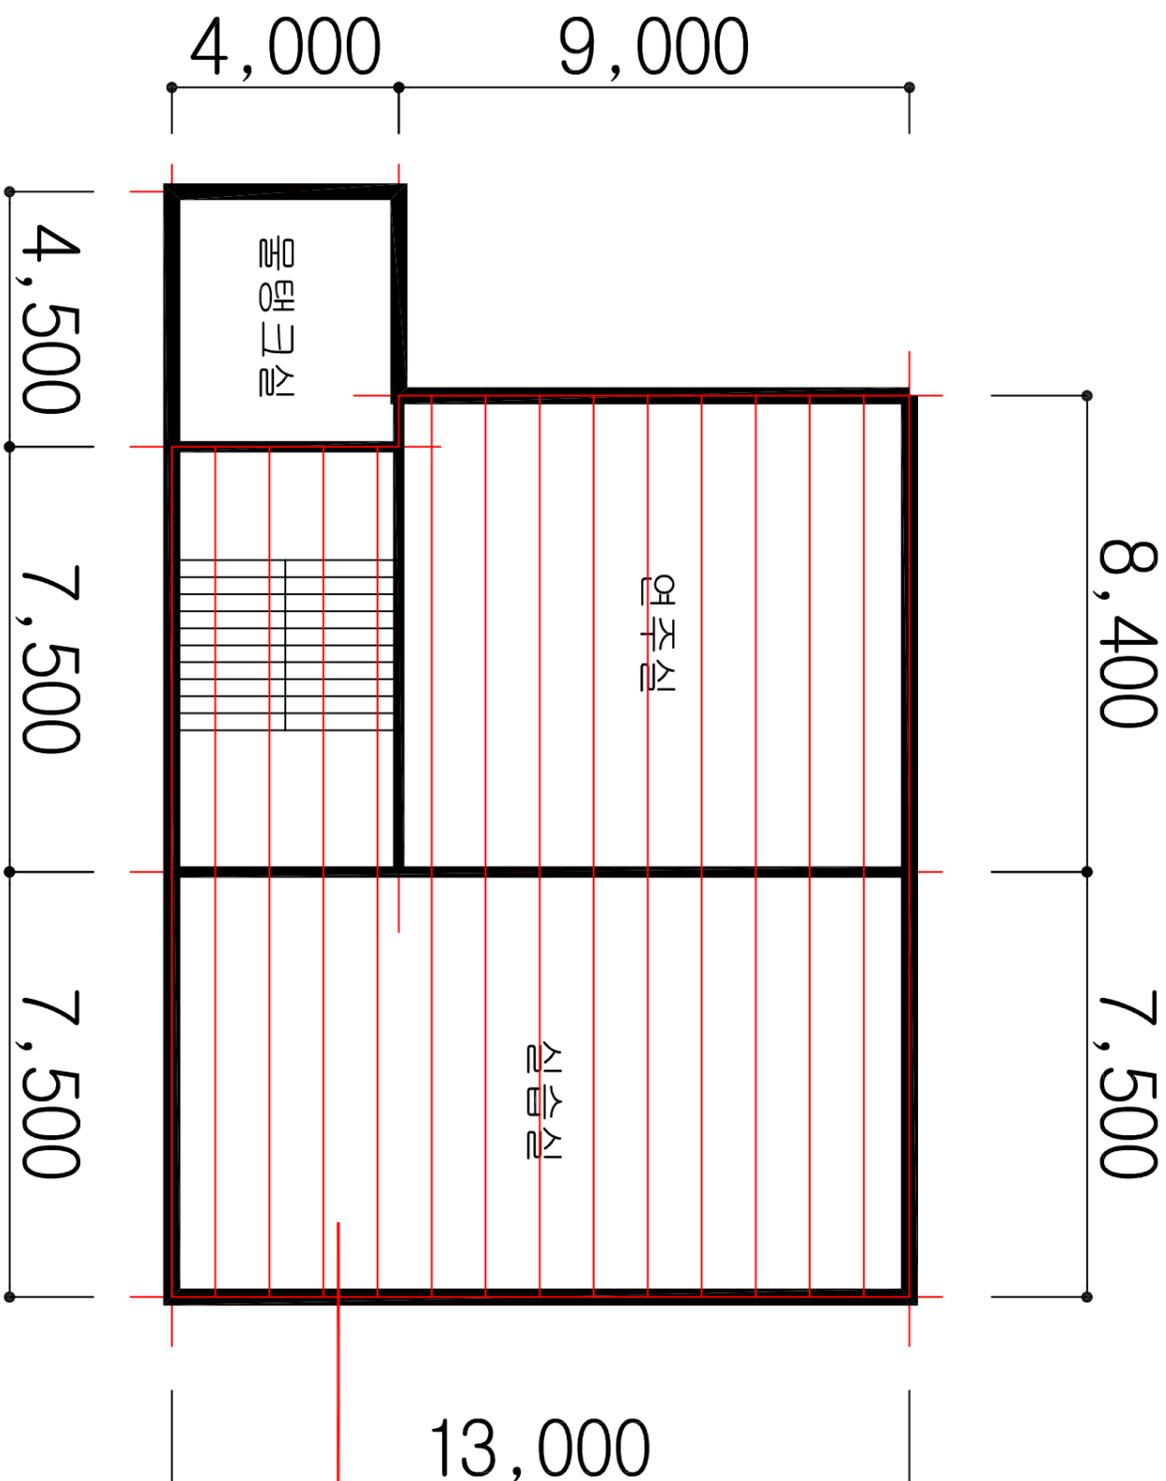
## 창조관 4층 평면도

시료번호	시료채취 위치	건축자재	동일물질구역 (균질부분)	면적 (㎡)	색면종류	함유율 (%)	위해성 평가점수	위해성 등급
# 6 H	2층 식음실	텍스	식음실, 계단실, 연주실	203.10	백색면	4	8	낮음

- 비산성과 손상이 동시에 있는 경우 손상에 대한 보수
- 건축자재 또는 설비에 대한 지속적인 유지관리
- 건축자재 또는 설비가 손상되었을 경우 즉시보수
- 건축자재를 인위적으로 손상시키지 않도록 한다
- 전기, 배관공사 등 건축물 유지보수 공사 시 색면이 비산되지 않도록 작업 수행

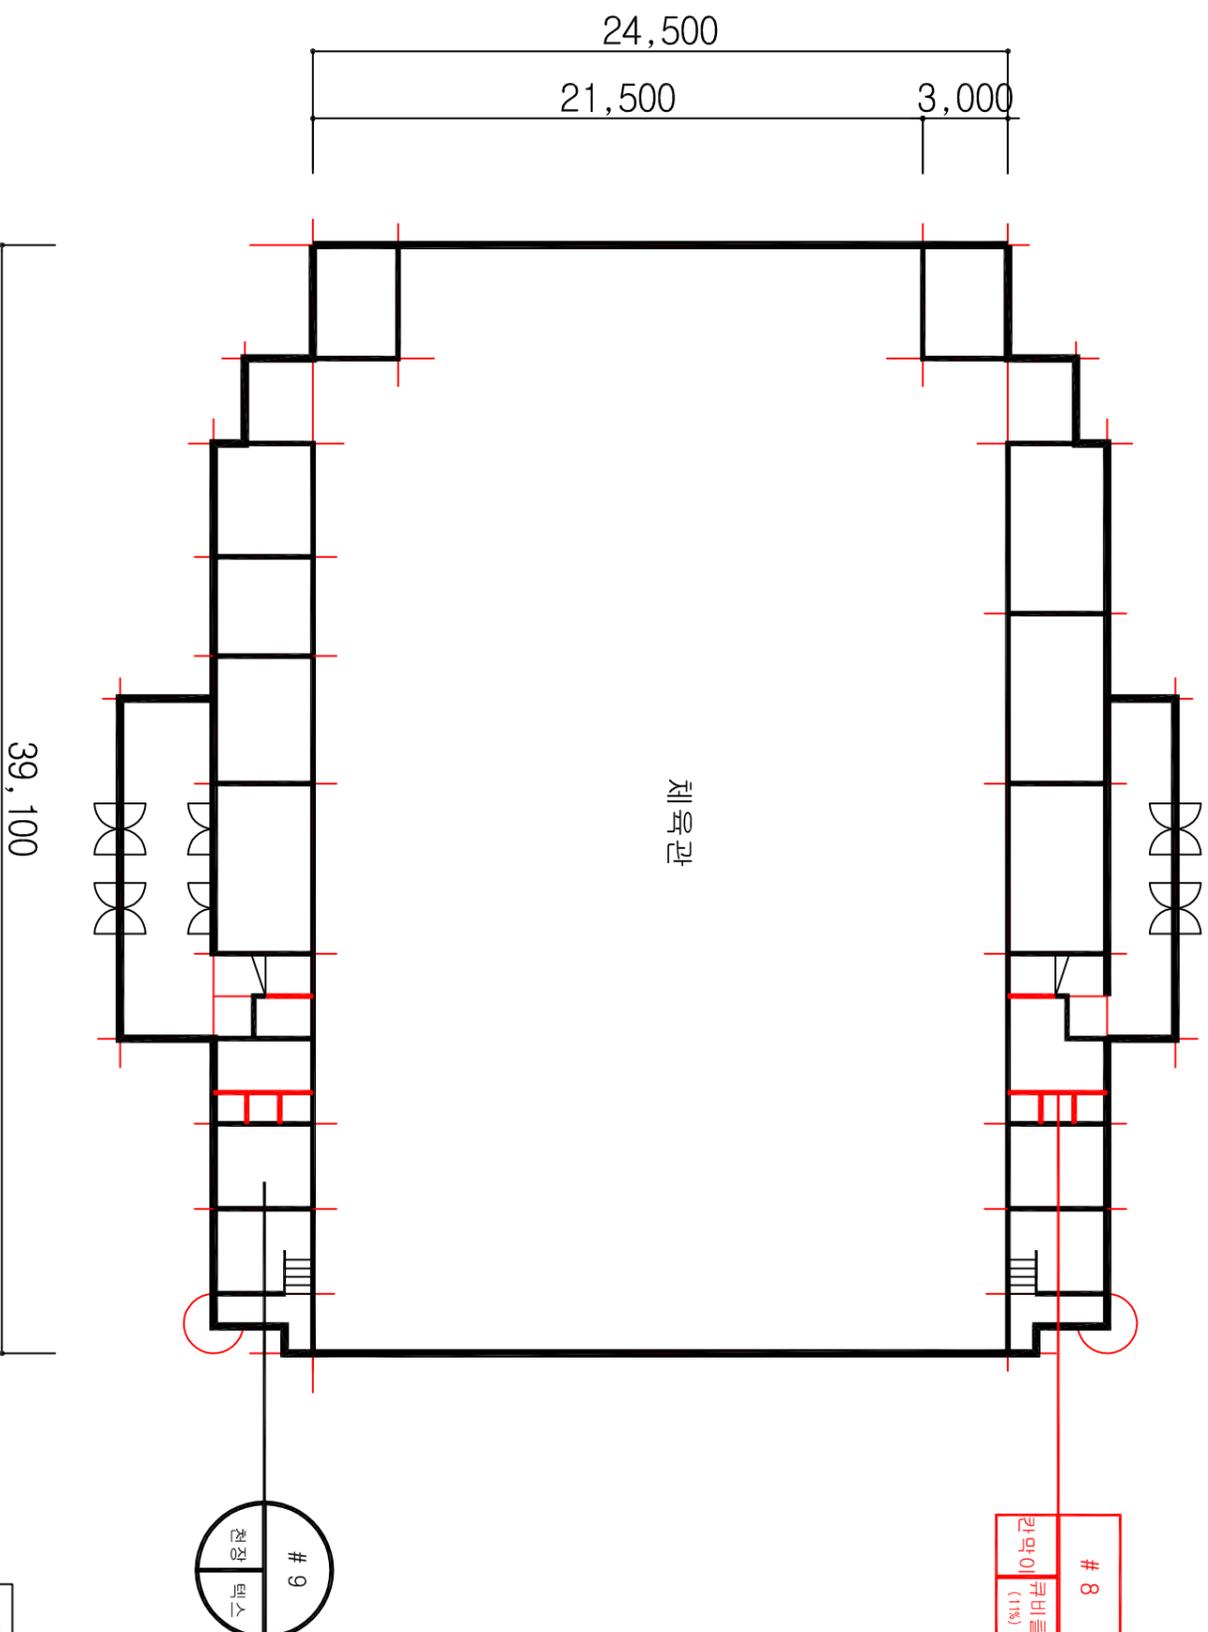
목제관 1층 평면도

시료번호	시료채취 위치	건축자재	동일물질구역 (균질부분)	면적(m <sup>2</sup> )	석면종류	함유율(%)	위해성 평가점수	위해성 등급
# 8	화장실	쿠비클	화장실	59.28	백석면	11	7	낮음
# 9	준비실	텍스	준비실		- 석 면 불 검 출 -

- 1) 비산성과 손상이 동시에 있는 경우 손상에 대한 보수
- 2) 건축자재 또는 설비에 대한 지속적인 유지관리
- 3) 건축자재 또는 설비가 손상되었을 경우 즉시보수
- 4) 건축자재를 인위적으로 손상시키지 않도록 한다
- 5) 전기, 배관공사 등 건축물 유지보수 공사 시 석면이 비산되지 않도록 작업 수행

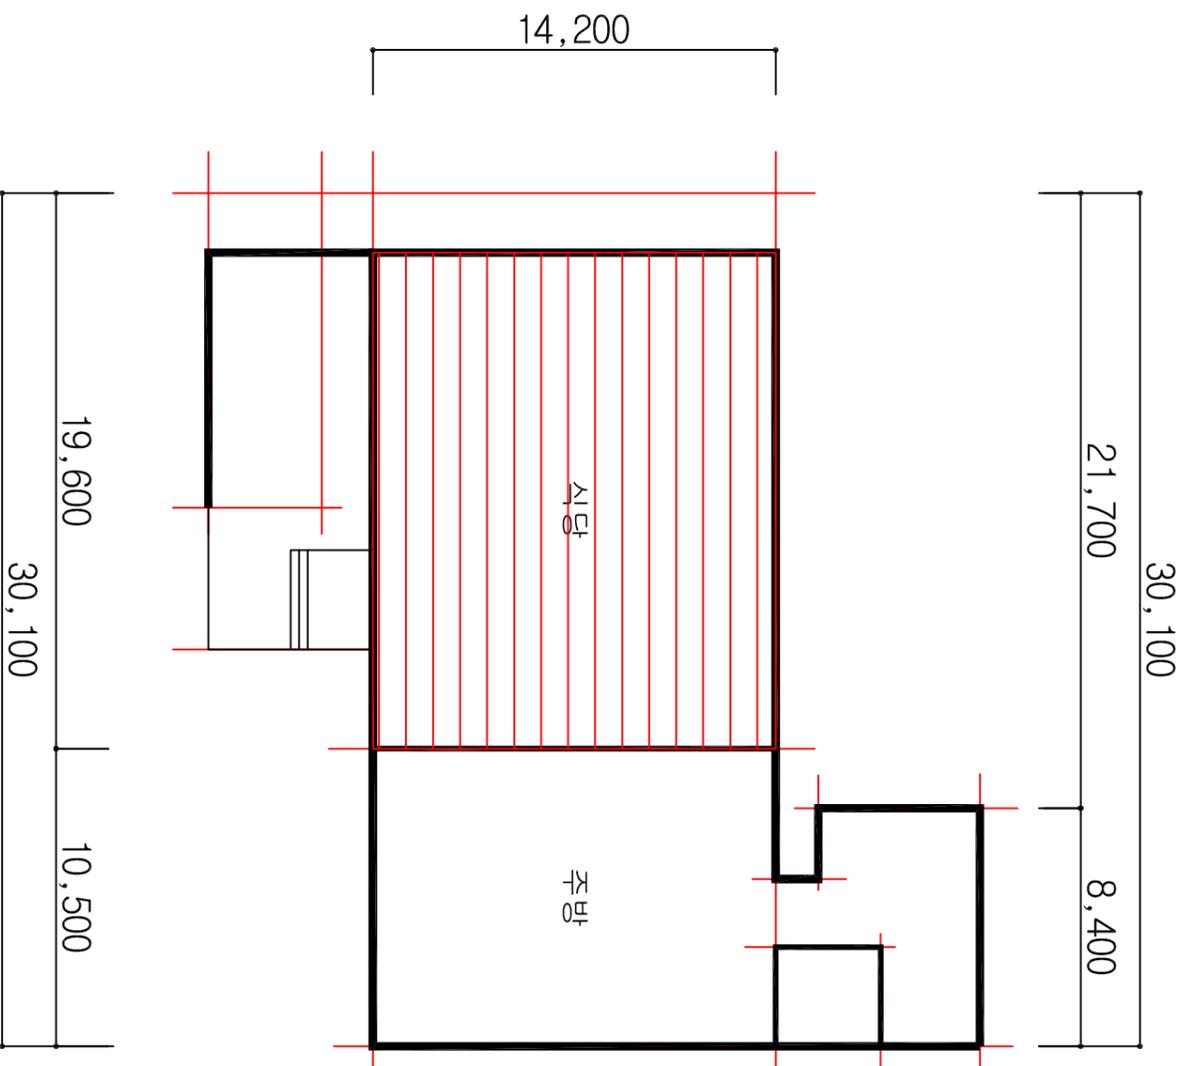
## 금식실 1층 평면도

시료번호	시료채취 위치	건축자재	동일물질구역 (균질부분)	면적(m <sup>2</sup> )	색면종류	함유율(%)	위해성 평가점수	위해성 등급
# 10 H	3층 복도	텍스	식당	248.50	백색면	4	10	낮음

- 비산성과 손상이 동시에 있는 경우 손상에 대한 보수
- 건축자재 또는 설비에 대한 지속적인 유지관리
- 건축자재 또는 설비가 손상되었을 경우 즉시보수
- 건축자재를 인위적으로 손상시키지 않도록 한다
- 전기, 배관공사 등 건축물 유지보수 공사 시 색면이 비산되지 않도록 작업 수행

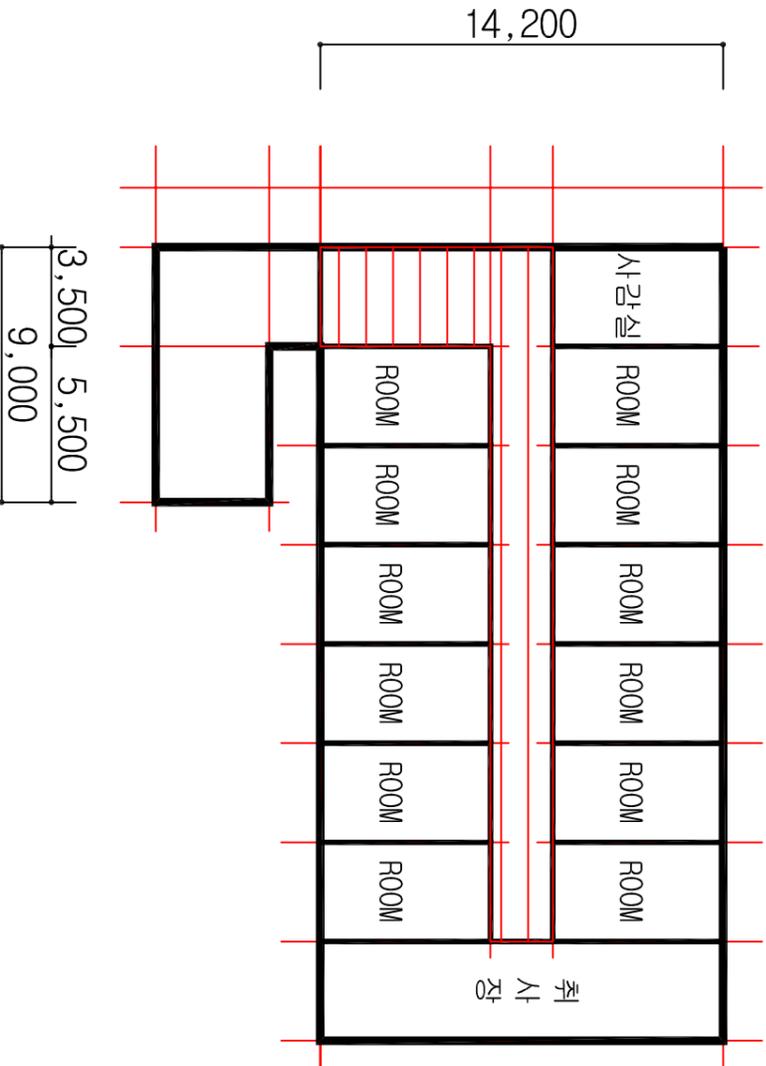
## 금식실 2층 평면도

시료번호	시료채취 위치	건축자재	동일물질구역 (균질부분)	면적(m <sup>2</sup> )	석면종류	함유율(%)	위해성 평가점수	위해성 등급
# 10 H	3층 복도	텍스	복도	74.90	백석면	4	7	낮음

- 1) 비산성과 손상이 동시에 있는 경우 손상에 대한 보수
- 2) 건축자재 또는 설비에 대한 지속적인 유지관리
- 3) 건축자재 또는 설비가 손상되었을 경우 즉시보수
- 4) 건축자재를 인위적으로 손상시키지 않도록 한다
- 5) 전기, 배관공사 등 건축물 유지보수 공사 시 석면이 비산되지 않도록 작업 수행

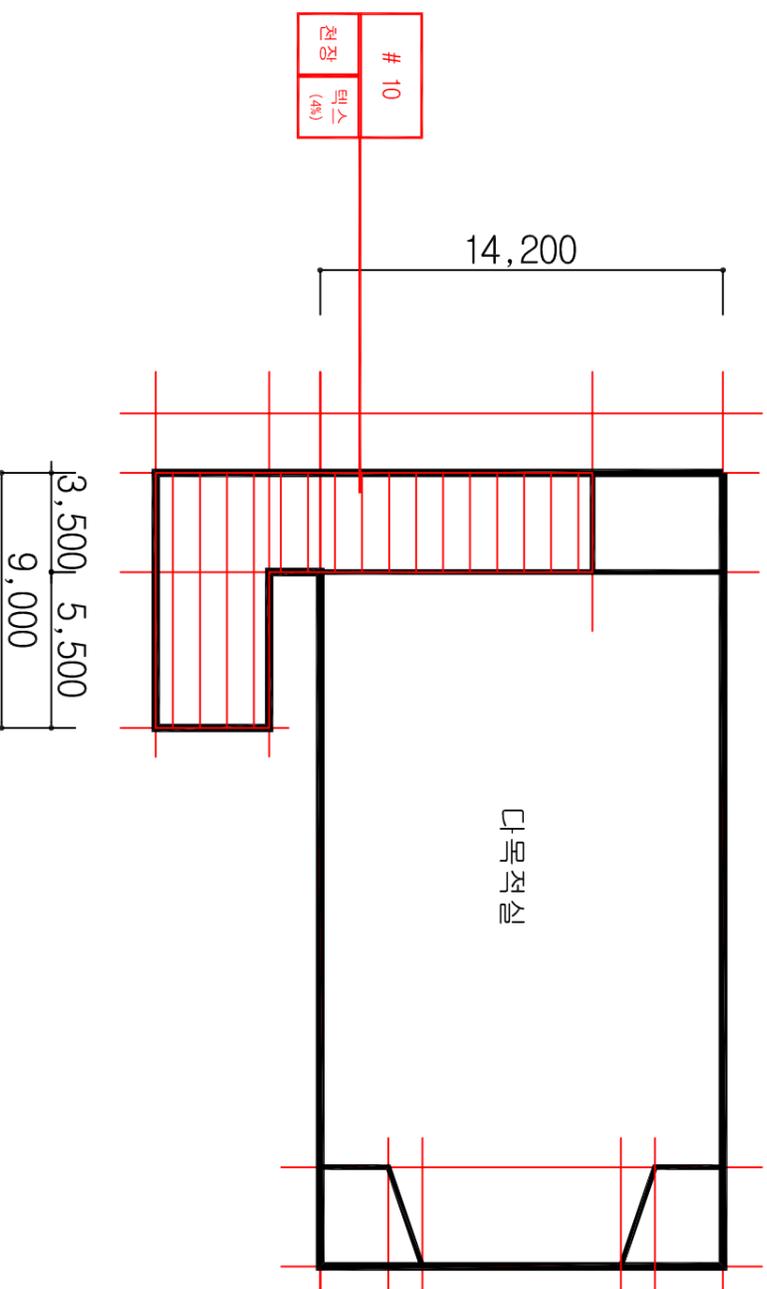
## 금식실 3층 평면도

시료번호	시료채취 위치	건축자재	동일물질구역 (균질부분)	면적 (㎡)	석면종류	함유율 (%)	위해성 평가점수	위해성 등급
# 10	복도	텍스	복도, 계단실	75.90	백석면	4	10	낮음

- 1) 비산성과 손상이 동시에 있는 경우 손상에 대한 보수
- 2) 건축자재 또는 설비에 대한 지속적인 유지관리
- 3) 건축자재 또는 설비가 손상되었을 경우 즉시보수
- 4) 건축자재를 인위적으로 손상시키지 않도록 한다
- 5) 전기, 배관공사 등 건축물 유지보수 공사 시 석면이 비산되지 않도록 작업 수행

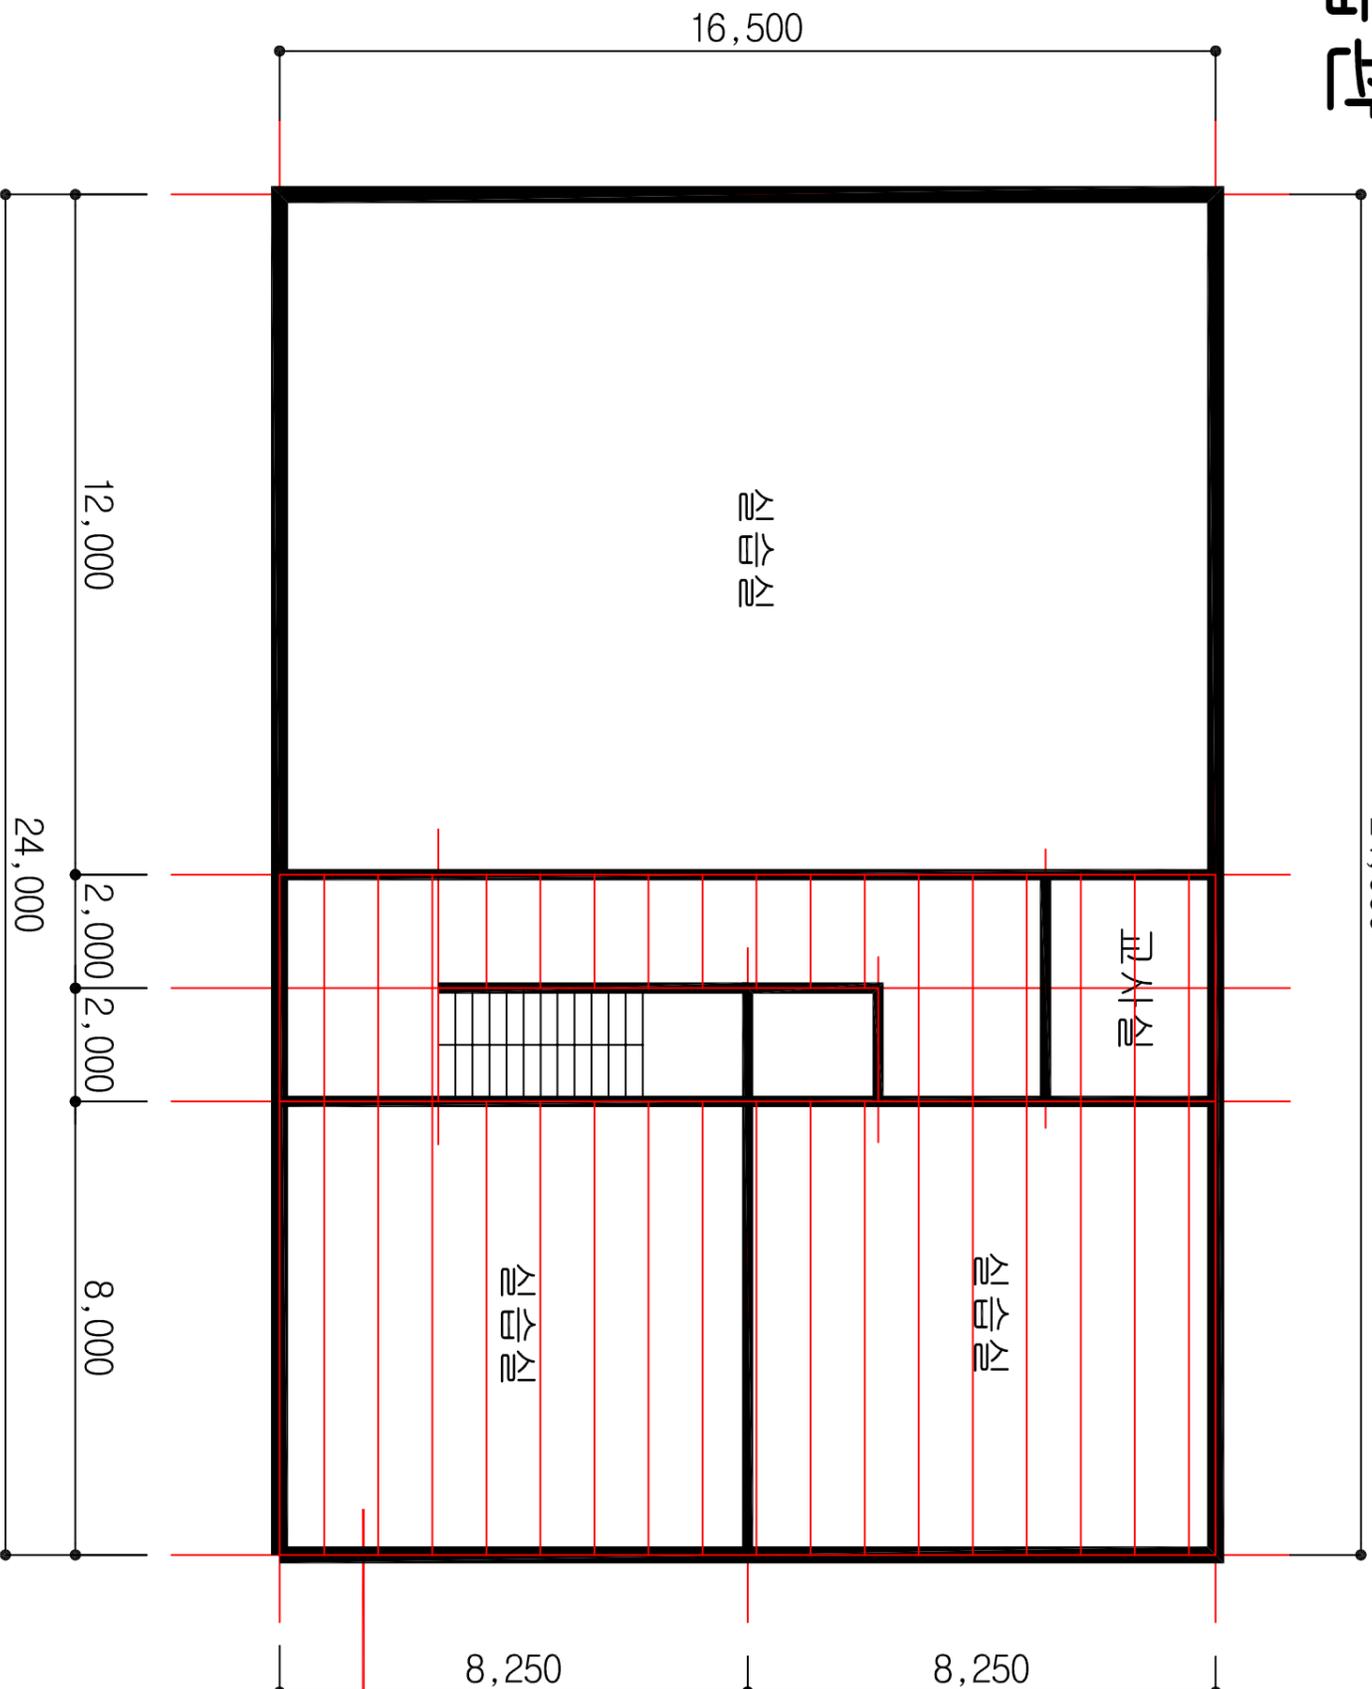
종합학습관 1층 평면도

시료번호	시료채취 위치	건축자재	동일물질구역 (균질부분)	면적 (㎡)	석면종류	함유율 (%)	위해성 평가점수	위해성 등급
# 5	실습실	텍스	교사실, 복도	182.50	백석면	4	9	낮음

- 1) 비산성과 손상이 동시에 있는 경우 손상에 대한 보수
- 2) 건축자재 또는 설비에 대한 지속적인 유지관리
- 3) 건축자재 또는 설비가 손상되었을 경우 즉시보수
- 4) 건축자재를 인위적으로 손상시키지 않도록 한다
- 5) 전기, 배관공사 등 건축물 유지보수 공사 시 석면이 비산되지 않도록 작업 수행

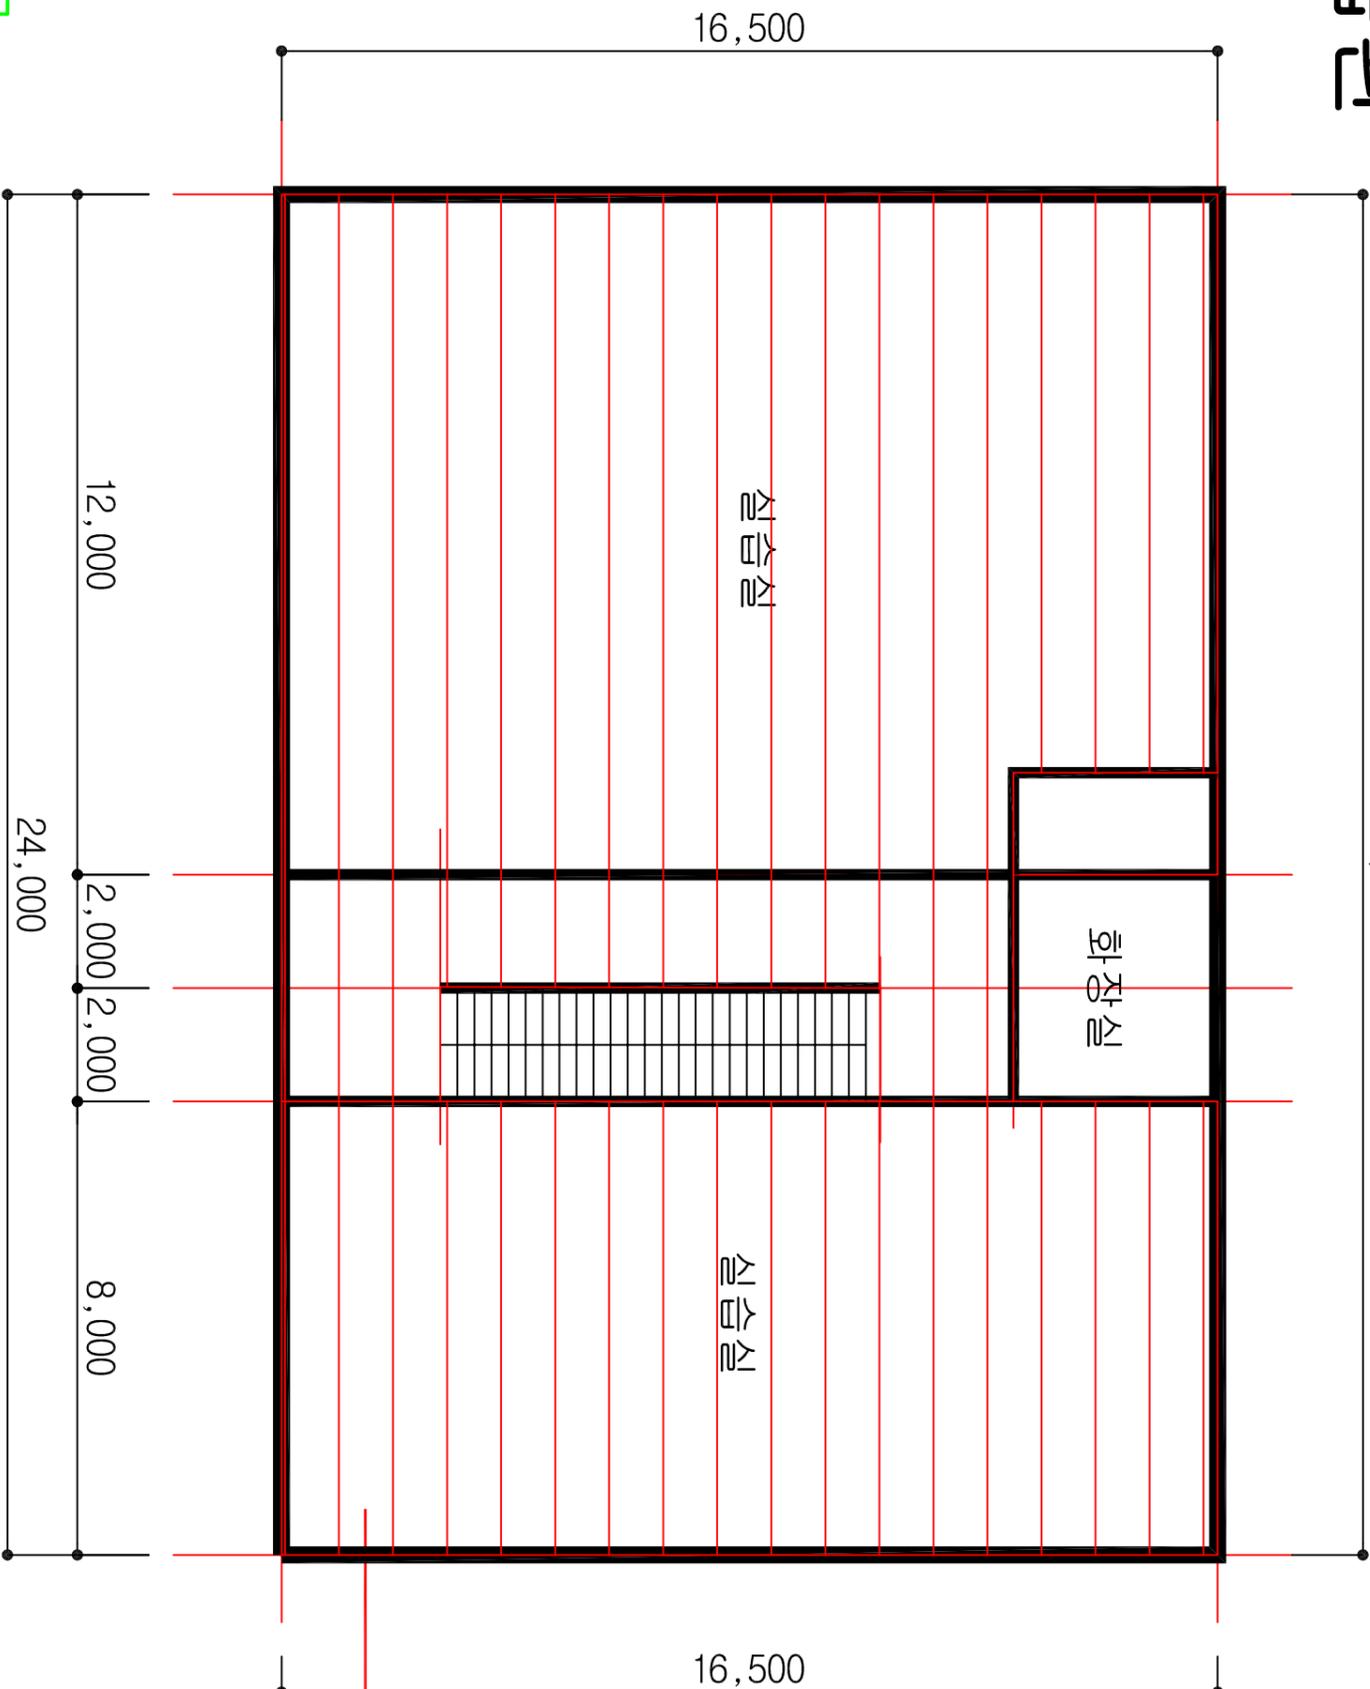
## 종합학습관 2층 평면도

시료번호	시료채취 위치	건축지체	동일물질구역 (균질부분)	면적(m <sup>2</sup> )	색면종류	함유율(%)	위해성 평가점수	위해성 등급
# 5 H	1층 실습실	텍스	실습실, 복도	359.54	백색면	4	9	낮음

- 비산성과 손상이 동시에 있는 경우 손상에 대한 보수
- 건축지체 또는 설비에 대한 지속적인 유지관리
- 건축지체 또는 설비가 손상되었을 경우 즉시보수
- 건축지체를 인위적으로 손상시키지 않도록 한다
- 전기, 배관공사 등 건축물 유지보수 공사 시 색면이 비산되지 않도록 작업 수행
