# 석 면 지 도

[학산고등학교]

2014. 10.

**KAMI** (주) 한국석면관리연구원

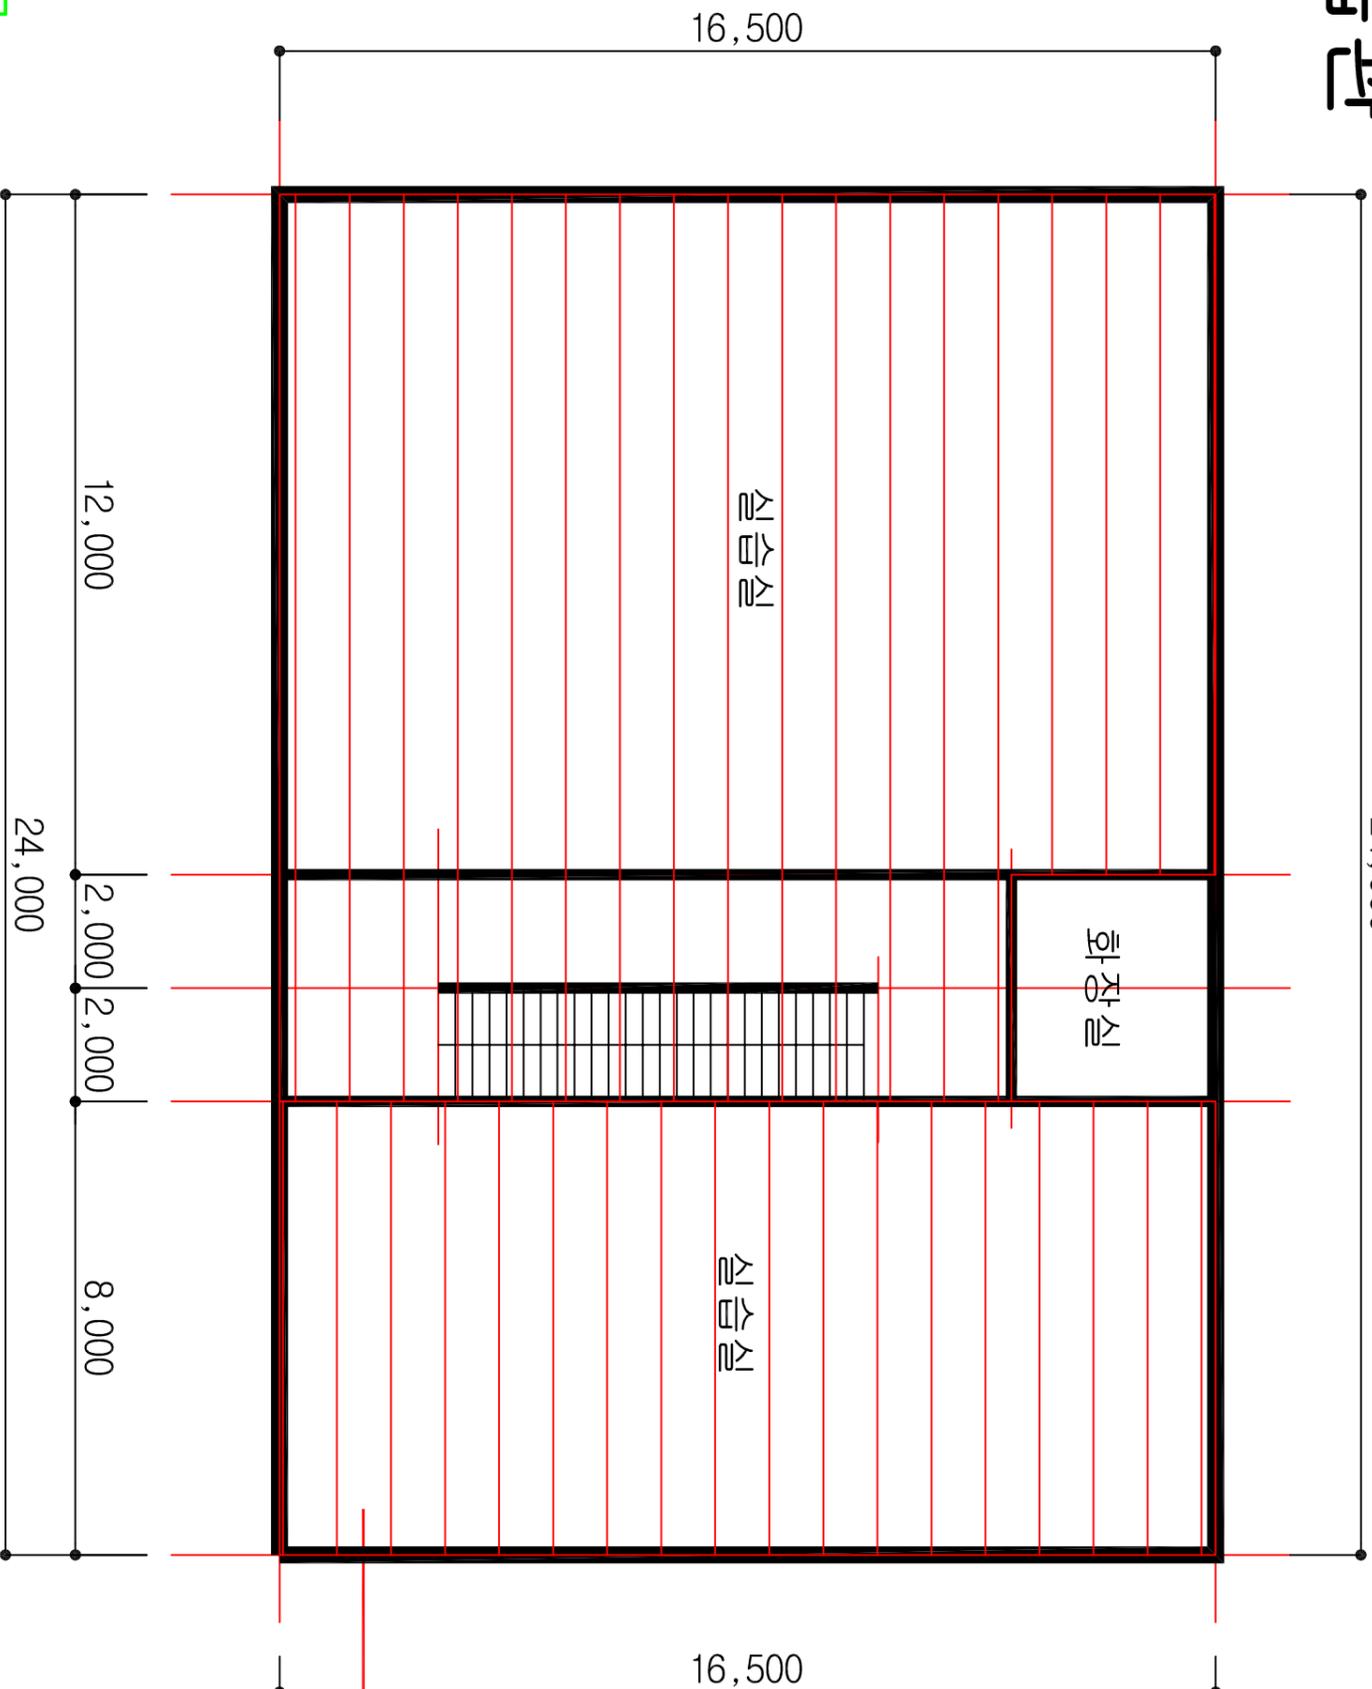
종합학습관 3층 평면도

시료번호	시료채취 위치	건축자재	동일물질구역 (균질부분)	면적(m <sup>2</sup> )	색면종류	함유율(%)	위해성 평가점수	위해성 등급
# 5 H	1층 실습실	텍스	실습실, 복도, 계단실	381.60	백색면	4	9	낮음

- 1) 비산성과 손상이 동시에 있는 경우 손상에 대한 보수
- 2) 건축자재 또는 설비에 대한 지속적인 유지관리
- 3) 건축자재 또는 설비가 손상되었을 경우 즉시보수
- 4) 건축자재를 인위적으로 손상시키지 않도록 한다
- 5) 전기, 배관공사 등 건축물 유지보수 공사 시 색면이 비산되지 않도록 작업 수행
