매화관

매화관 1층 평면도

도 면 명	
학 산 고 등 학 교	
일 러 두 기

석면검출	석면불검출
프로젝트 일람표	
조사장소	전라북도 정읍시 학산로 89
조사기관	(주)한국석면관리연구원
조사일자	2014-10-01
작성일자	2014-10-20
분석기관	(주)한국석면관리연구원
작성 자	홍 국 민
SCALE	NONE SCALE
도면번호	KAMI-14-10-20-01

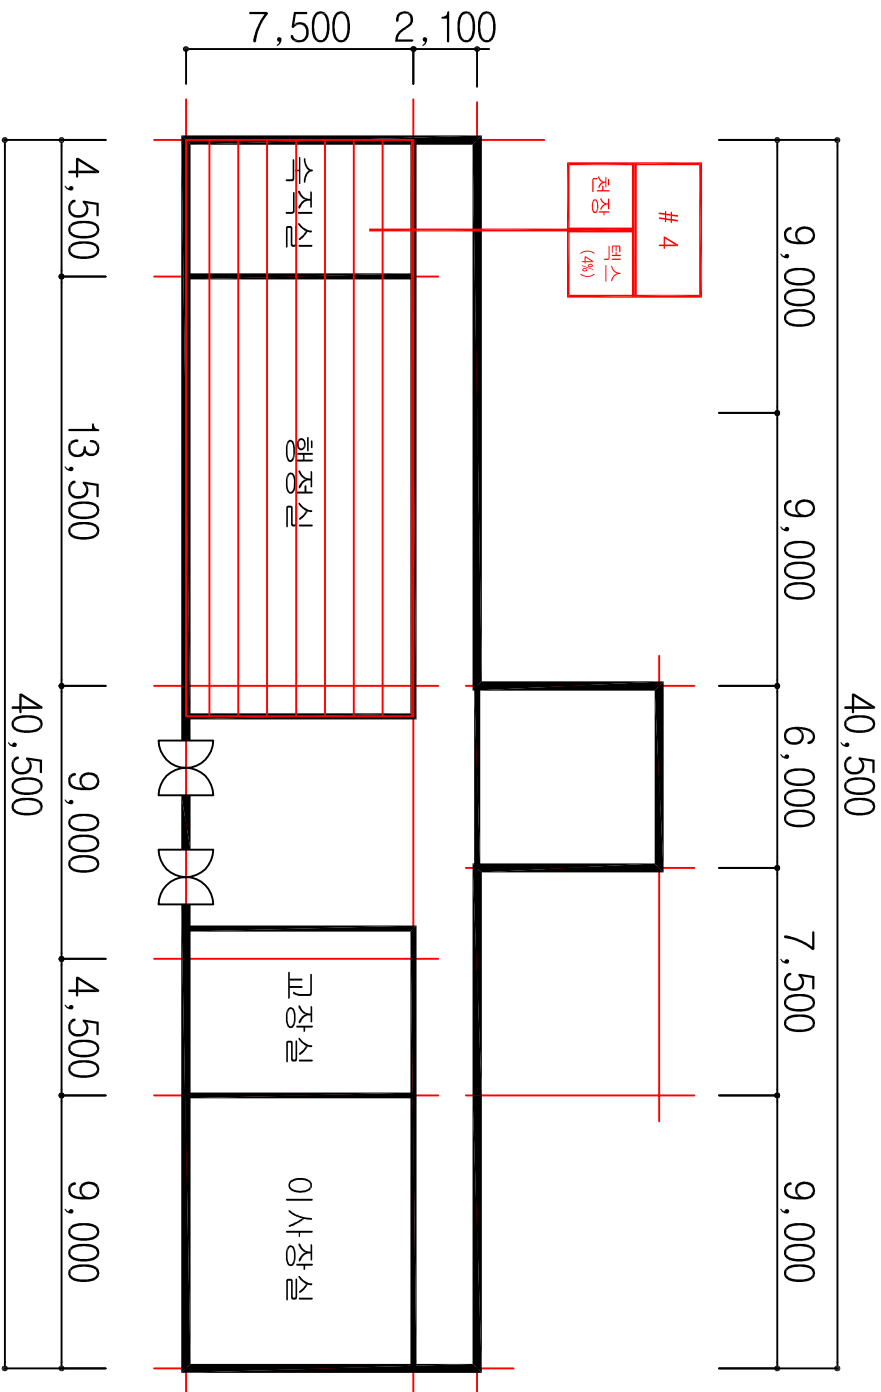
시료번호	시료채취 위치	건축자재	동일물질구역 (균질부분)	면적(m ²)	석면종류	함유율(%)	위해성 평가점수	위해성 등급
# 4	당직실	텍스	행정실, 당직실	142.50	백석면	4	11	낮음

관 리 방 안	
1) 비산성과 손상이 동시에 있는 경우 손상에 대한 보수	
2) 건축자재 또는 설비에 대한 지속적인 유지관리	
3) 건축자재 또는 설비가 손상되었을 경우 즉시보수	
4) 건축자재를 인위적으로 손상시키지 않도록 한다	
5) 전기, 배관공사 등 건축물 유지보수 공사 시 석면이 비산되지 않도록 작업 수행

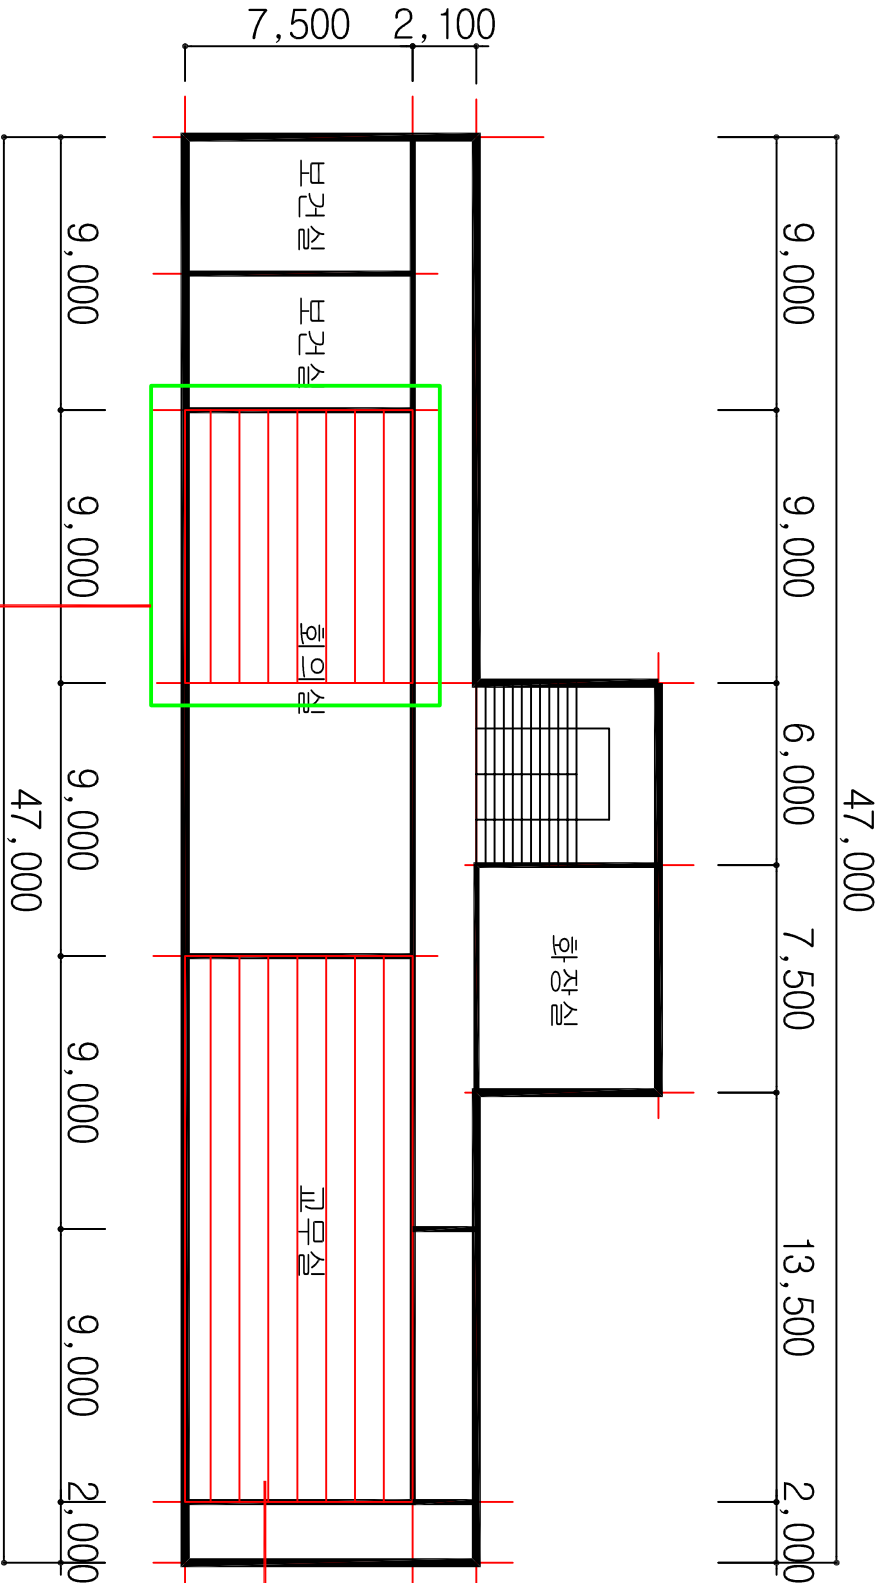
매화관 2층 평면도

2 H
천장
텍스 (4%)

3
천장
텍스 (4%)

시료번호	시료채취 위치	건축자재	동일물질구역 (균질부분)	면적(m ²)	석면종류	함유율(%)	위해성 평가점수	위해성 등급	
# 3	교무실	텍스	회의실 일부, 교무실	205.50	백색면	4	11	낮음

- 1) 비산성과 손상이 동시에 있는 경우 손상에 대한 보수
- 2) 건축자재 또는 설비에 대한 지속적인 유지관리
- 3) 건축자재 또는 설비가 손상되었을 경우 즉시보수
- 4) 건축자재를 인위적으로 손상시키지 않도록 한다
- 5) 전기, 배관공사 등 건축물 유지보수 공사 시 석면이 비산되지 않도록 작업 수행

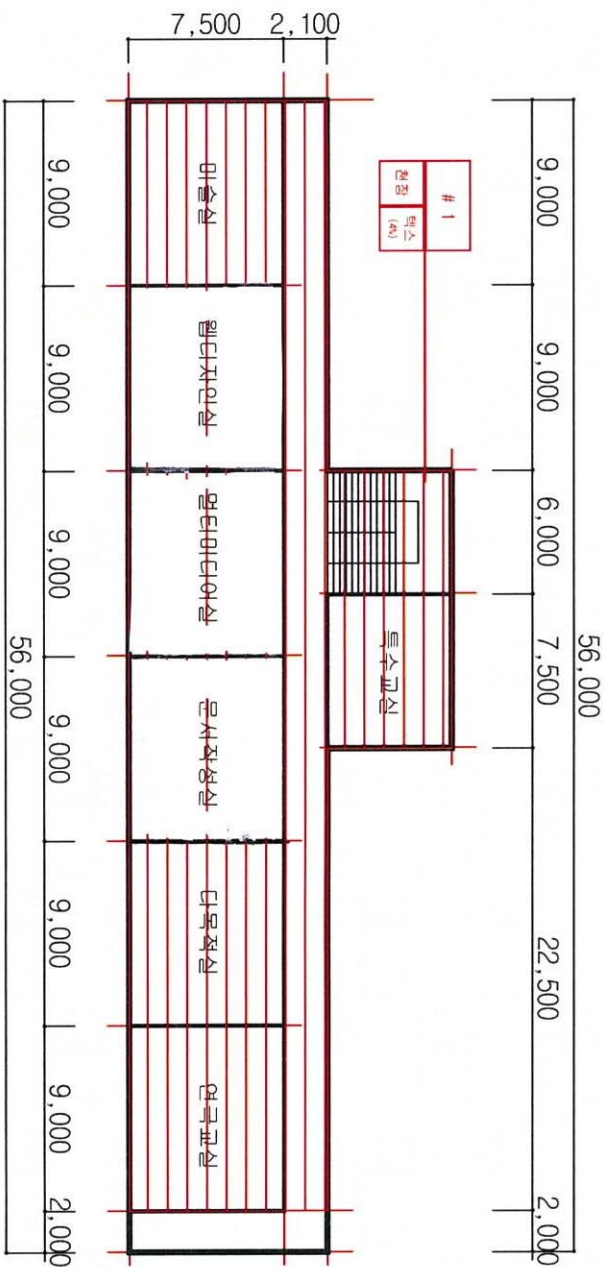
시문번호	시문제위 위치	건축지제	동일물질구역 (교원부평)	면적 (㎡)	석면종류	함유율 (%)	위해성 평가점수	위해성 등급
# 1	계단실	터스	미충실, 단열재실, 안크리실, 특수코실	401.82	편석면	4	11	2B
