### 3-6 석면지도(분관 1층)

# 3-6 석면지도(본관 2층)

# 3-6 석면지도(숙직실)

현장주소 (기관명)	전북 부안군 행안면 월곡길 18 (행안초등학교)
도면번호	14-10-24-01
조사일자	2014. 10. 24
조사기관	석면스토리(주)

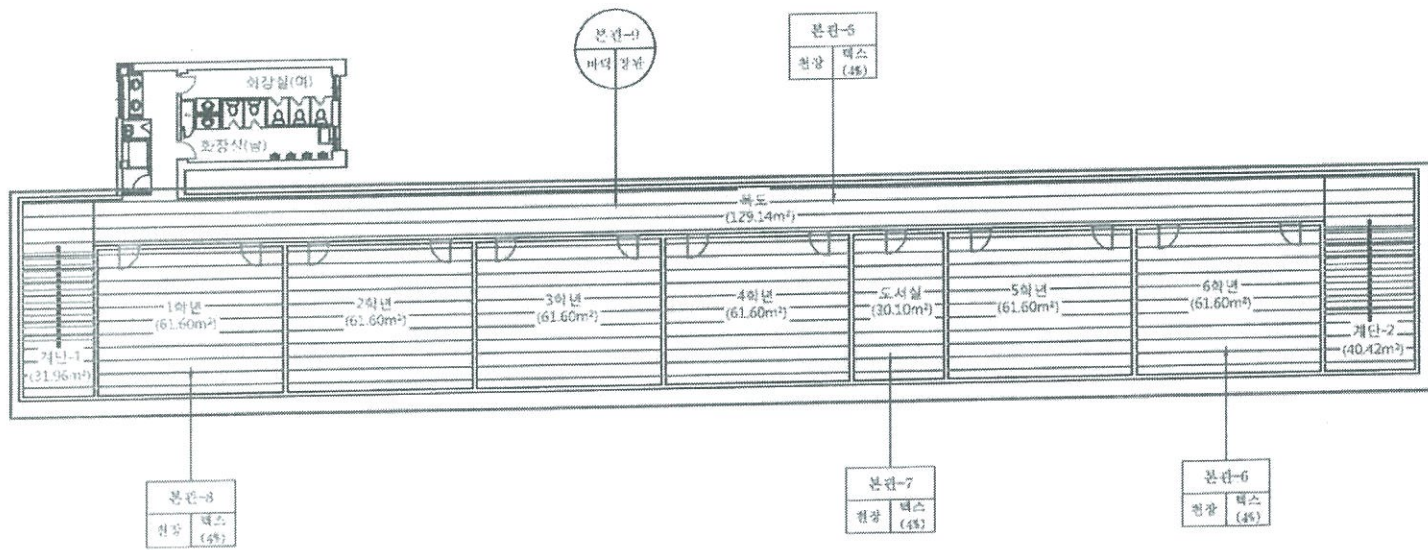
시료번호	시료채취 장소	건축자재	동일구역	면적(m²)	석면종류	함유율(%)	위해성평가 점수/등급	관리방안	현장주소 (기관명)
본관-5	복도 천장	텍스	계단-1, 계단-2	201.52m²	백석면	4(%)	6(낮음)	<식면함유 건축자재의 잠재적인 손상 가능성이 낮은 상태> 1)비산성과 손상이 동시에 있는 경우 손상에 대한 보수 2)식면함유 건축자재 또는 설비에 대한 지속적인 유지관리 3)식면함유 건축자재 또는 설비가 손상되었을 경우 즉시 보수 4)식면함유 건축자재를 인위적으로 손상시키지 않도록 함 5)철거공사, 내선공사 등 건축물 유지보수 공사시 식면함유설비 또는 자재가 훼손되어 석면이 비산되지 않도록 작업수행	전북 무안군 행안면 월룡길 18 (행안초등학교)
본관-6	6학년 천장	텍스	5학년	123.20m²	백석면	4(%)	8(낮음)		도면번호 14-10-24-02
본관-7	도서실 천장	텍스	3학년, 4학년	153.30m²	백석면	4(%)	7(낮음)		조사일자 2014. 10. 24
본관-8	1학년 천장	텍스	2학년	123.20m²	백석면	4(%)	8(낮음)		조사기관 석면스토리(주)

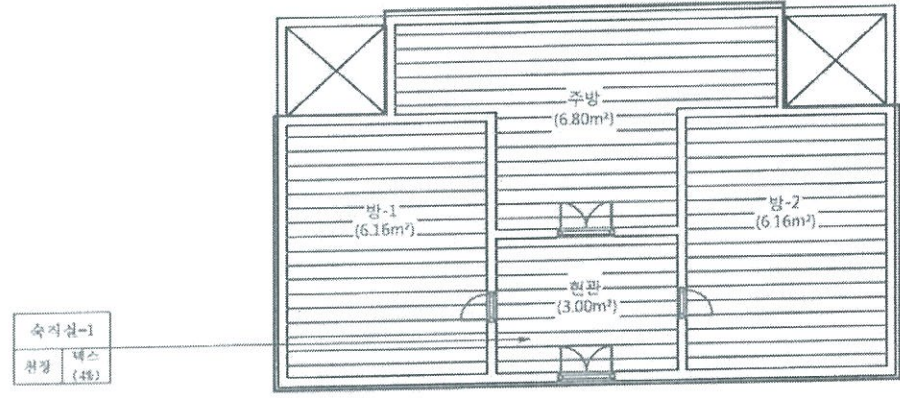
시료번호	시료채취 장소	건축자재	동일구역	면적(m <sup>2</sup> )	석면종류	함유율(%)	위해성평가 점수/등급	관리방안
숙직실-1	현관 천장	텍스	주방, 방-1, 방-2	22.12m <sup>2</sup>	백석면	4(%)	6(낮음)	<석면함유 건축자재의 구체적인 손상 가능성이 낮은 상태> 1) 미관상과 손상이 동시에 있는 경우 손상에 대한 보수 2) 석면함유 건축자재 또는 설비에 대한 지속적인 유지관리 3) 석면함유 건축자재 또는 설비가 손상되었을 경우 즉시 보수 4) 석면함유 건축자재를 인위적으로 손상시키지 않도록 함 5) 전기공사, 배관공사 등 건축물 유지보수 공사시 석면함유설비 또는 자재가 훼손되어 석면이 비산되지 않도록 작업수행
