1층 평면도

도면명	
학산중학교	
일러두기	
	천장재
	바닥재
	벽재
	지붕재
	칸막이
	보온재
	단열재
	배관재
	분무재
	내화피복재
	기타
	비석면

프로젝트 일람표	
조사장소	전라북도 정읍시 학산로 89
조사기관	(주)한국석면관리연구원
조사일자	2014-10-01
작성일자	2014-10-20
분석기관	(주)한국석면관리연구원
작성자	홍국민
SCALE	NONE SCALE
도면번호	KAMI-14-10-20-01

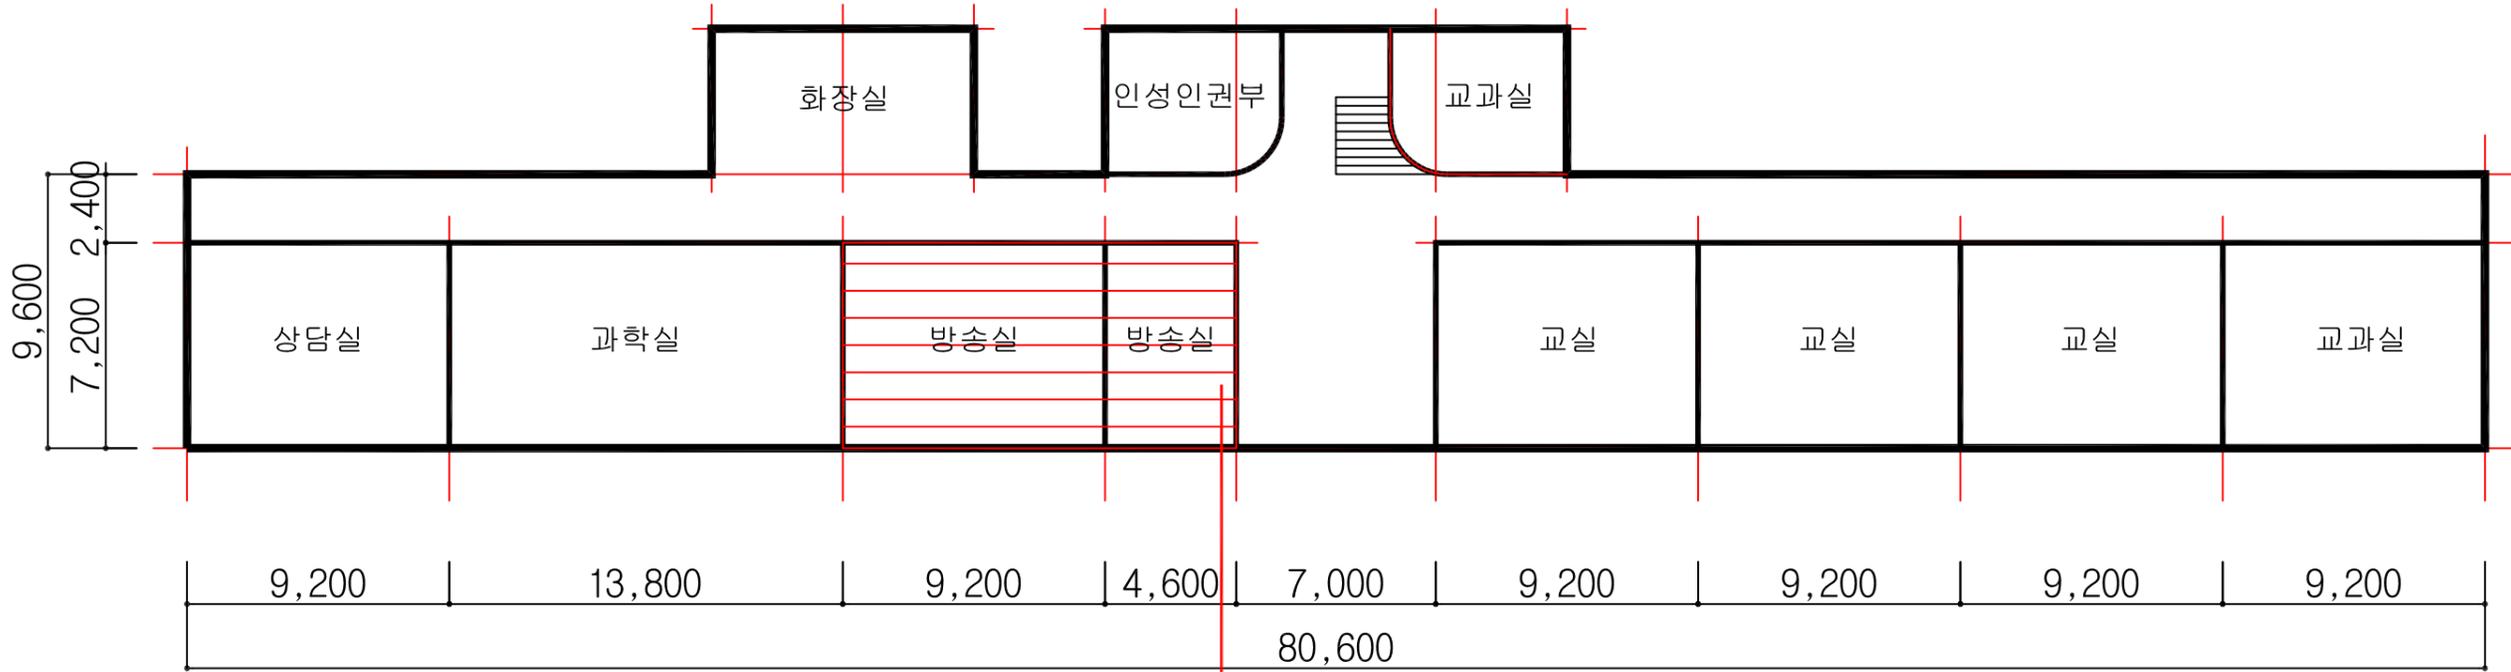
3
천장 텍스 (4%)

시료번호	시료채취 위치	건축자재	동일물질구역 (균질부분)	면적 (㎡)	석면종류	함유율 (%)	위해성 평가점수	위해성 등급	관리 방안
# 3	방송실	텍스	방송실	99.36	백석면	4	8	낮음	1) 비산성과 손상이 동시에 있는 경우 손상에 대한 보수 2) 건축자재 또는 설비에 대한 지속적인 유지관리 3) 건축자재 또는 설비가 손상되었을 경우 즉시보수 4) 건축자재를 인위적으로 손상시키지 않도록 한다 5) 전기, 배관공사 등 건축물 유지보수 공사 시 석면이 비산되지 않도록 작업 수행

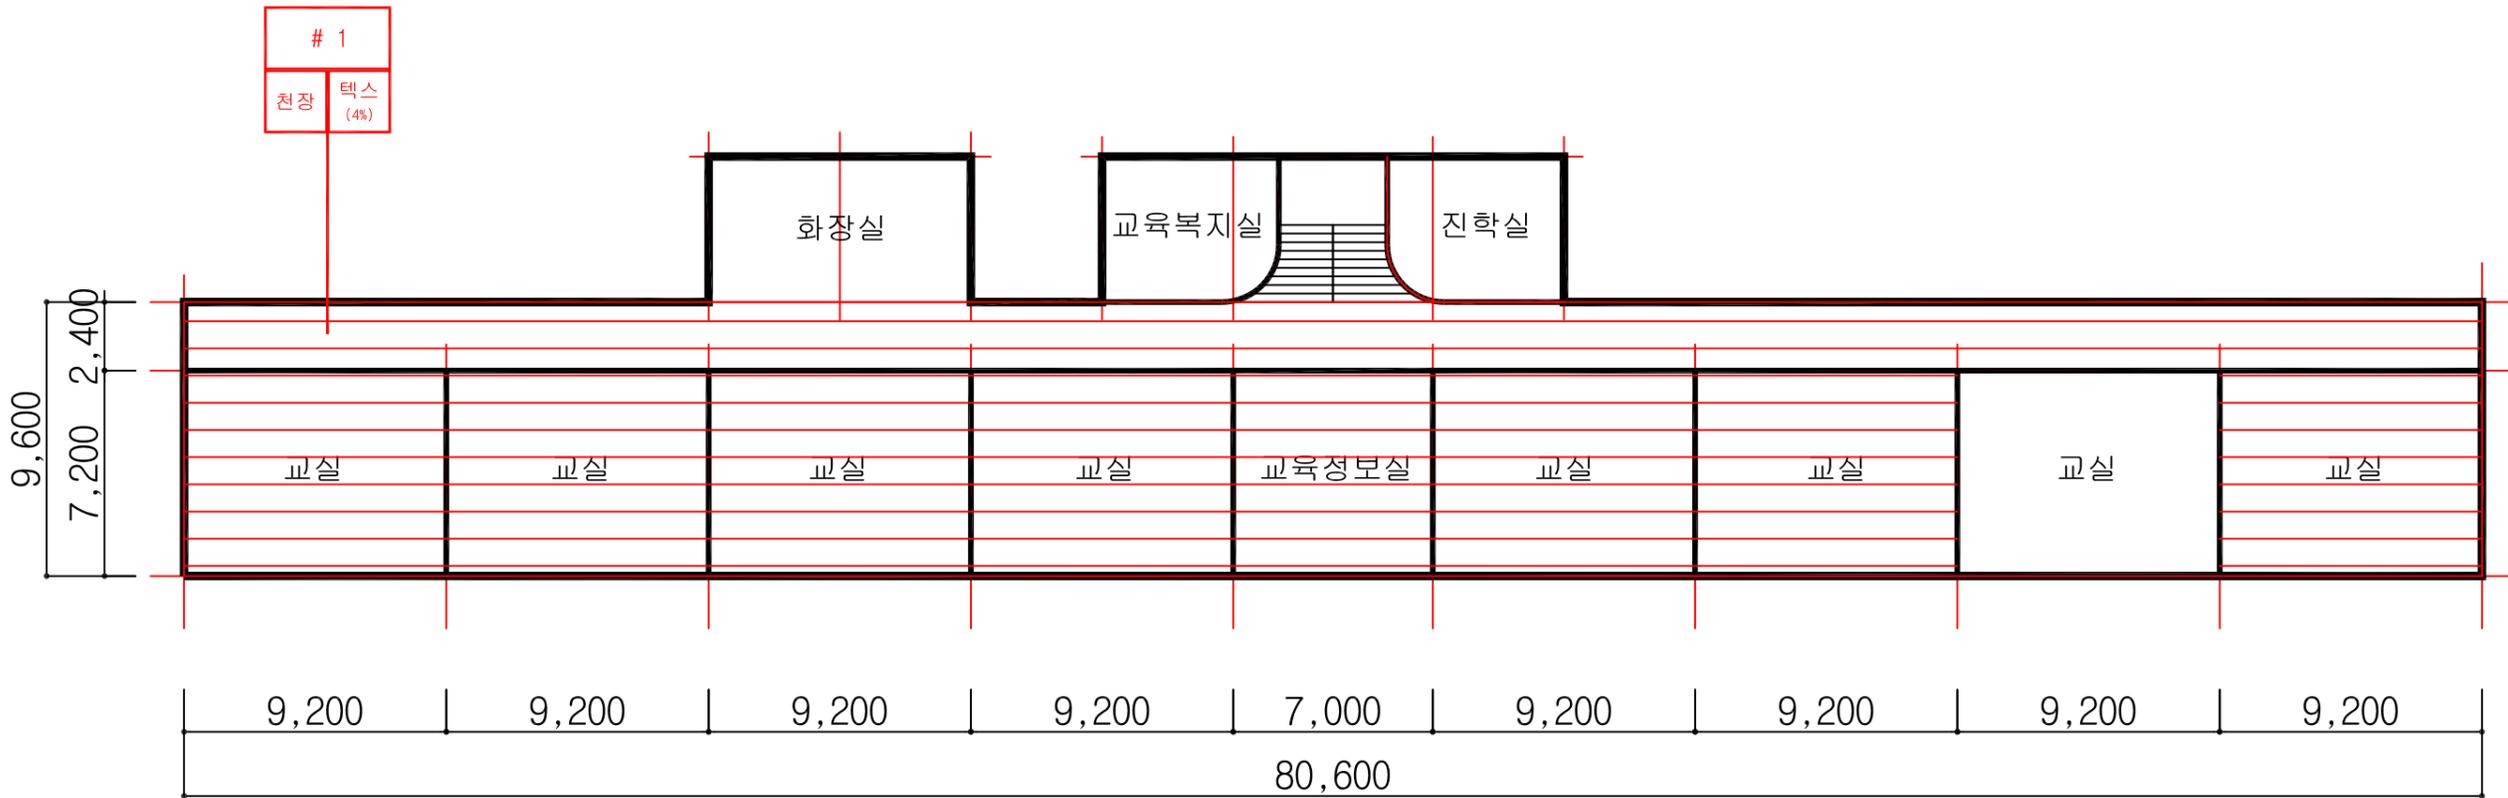
3층 평면도

시료번호	시료채취 위치	건축자재	동일물질구역 (균질부분)	면적 (㎡)	석면종류	함유율 (%)	위해성 평가점수	위해성 등급	관리 방안
# 1	복도	텍스	교실, 교육정보실, 복도	707	백석면	4	11	낮음	1) 비산성과 손상이 동시에 있는 경우 손상에 대한 보수 2) 건축자재 또는 설비에 대한 지속적인 유지관리 3) 건축자재 또는 설비가 손상되었을 경우 즉시보수 4) 건축자재를 인위적으로 손상시키지 않도록 한다 5) 전기, 배관공사 등 건축물 유지보수 공사 시 석면이 비산되지 않도록 작업 수행

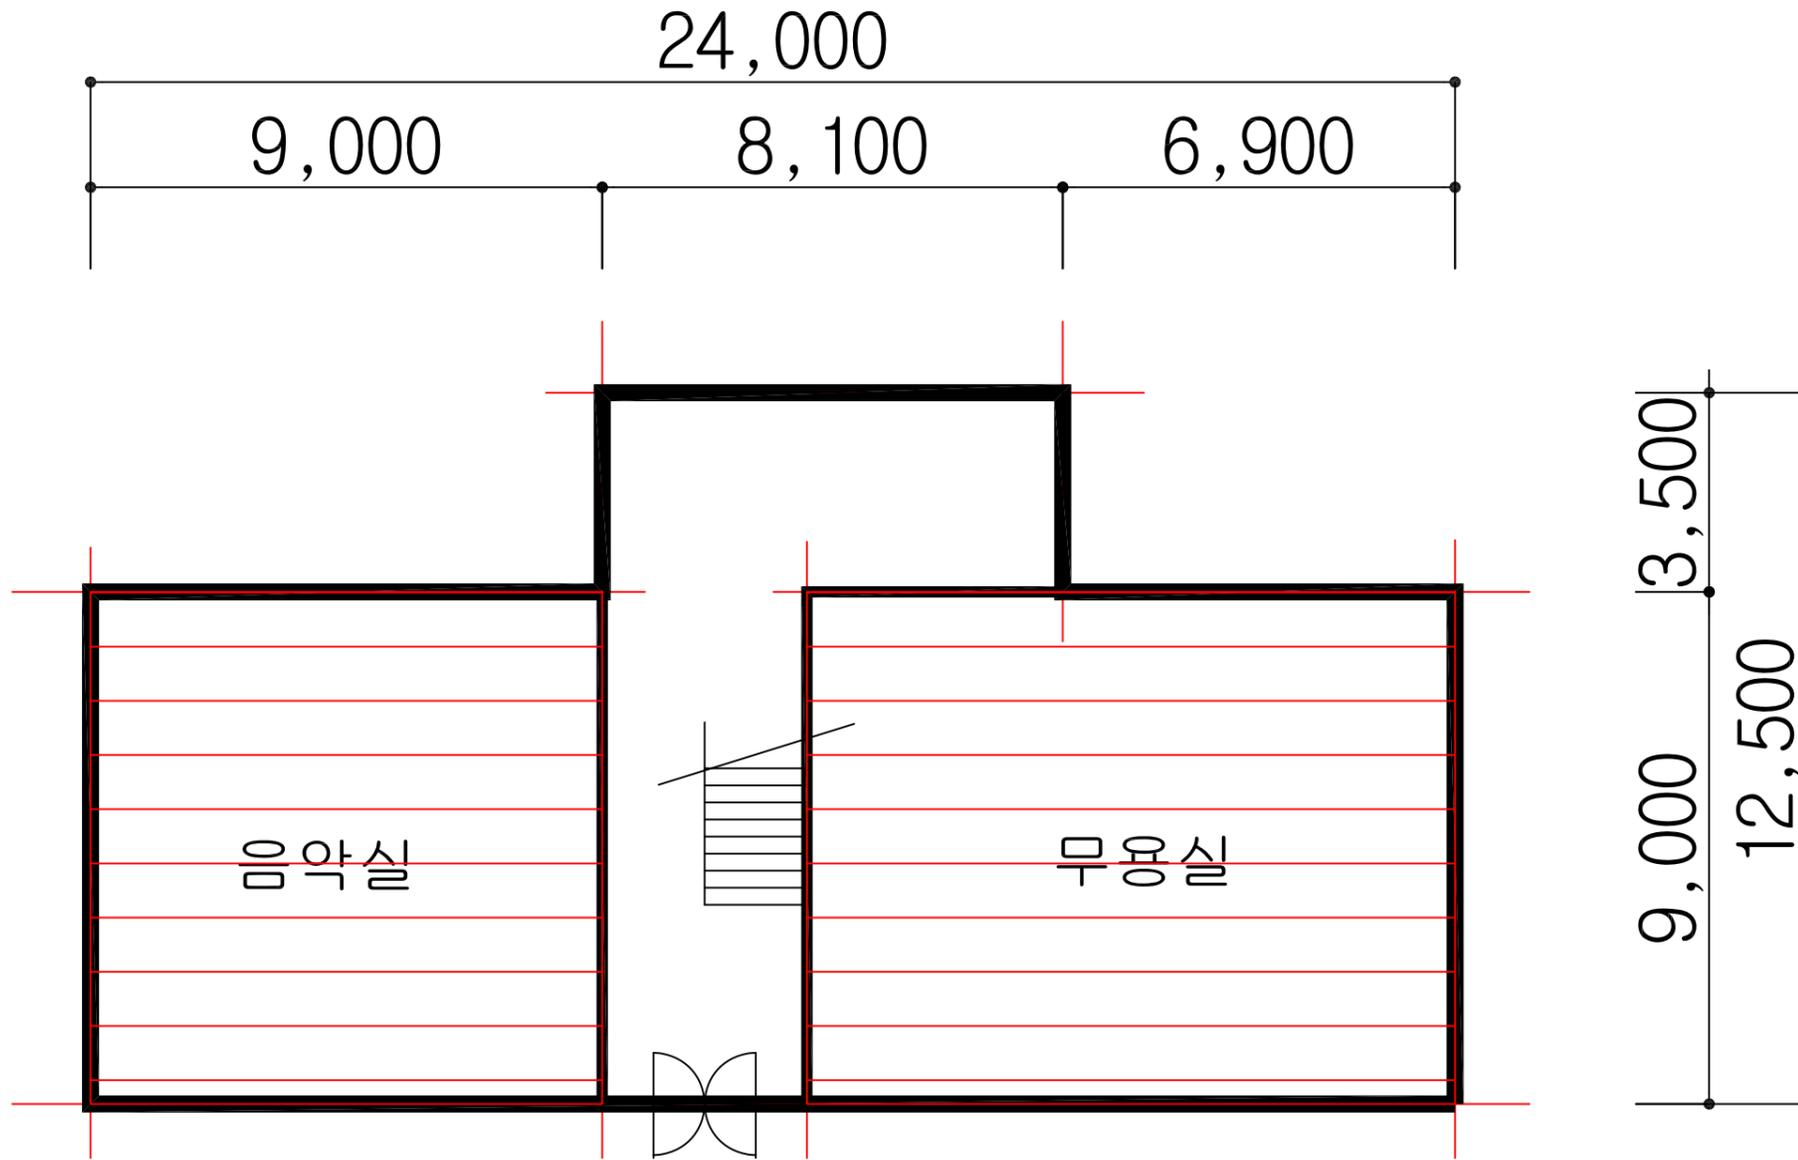
1층 평면도

시료번호	시료채취 위치	건축자재	동일물질구역 (균질부분)	면적(㎡)	석면종류	함유율(%)	위해성 평가점수	위해성 등급	관리 방안
# 4 H	3층 도서실	텍스	음악실, 무용실	183.60	백석면	4	11	낮음	1) 비산성과 손상이 동시에 있는 경우 손상에 대한 보수 2) 건축자재 또는 설비에 대한 지속적인 유지관리 3) 건축자재 또는 설비가 손상되었을 경우 즉시보수 4) 건축자재를 인위적으로 손상시키지 않도록 한다 5) 전기, 배관공사 등 건축물 유지보수 공사 시 석면이 비산되지 않도록 작업 수행

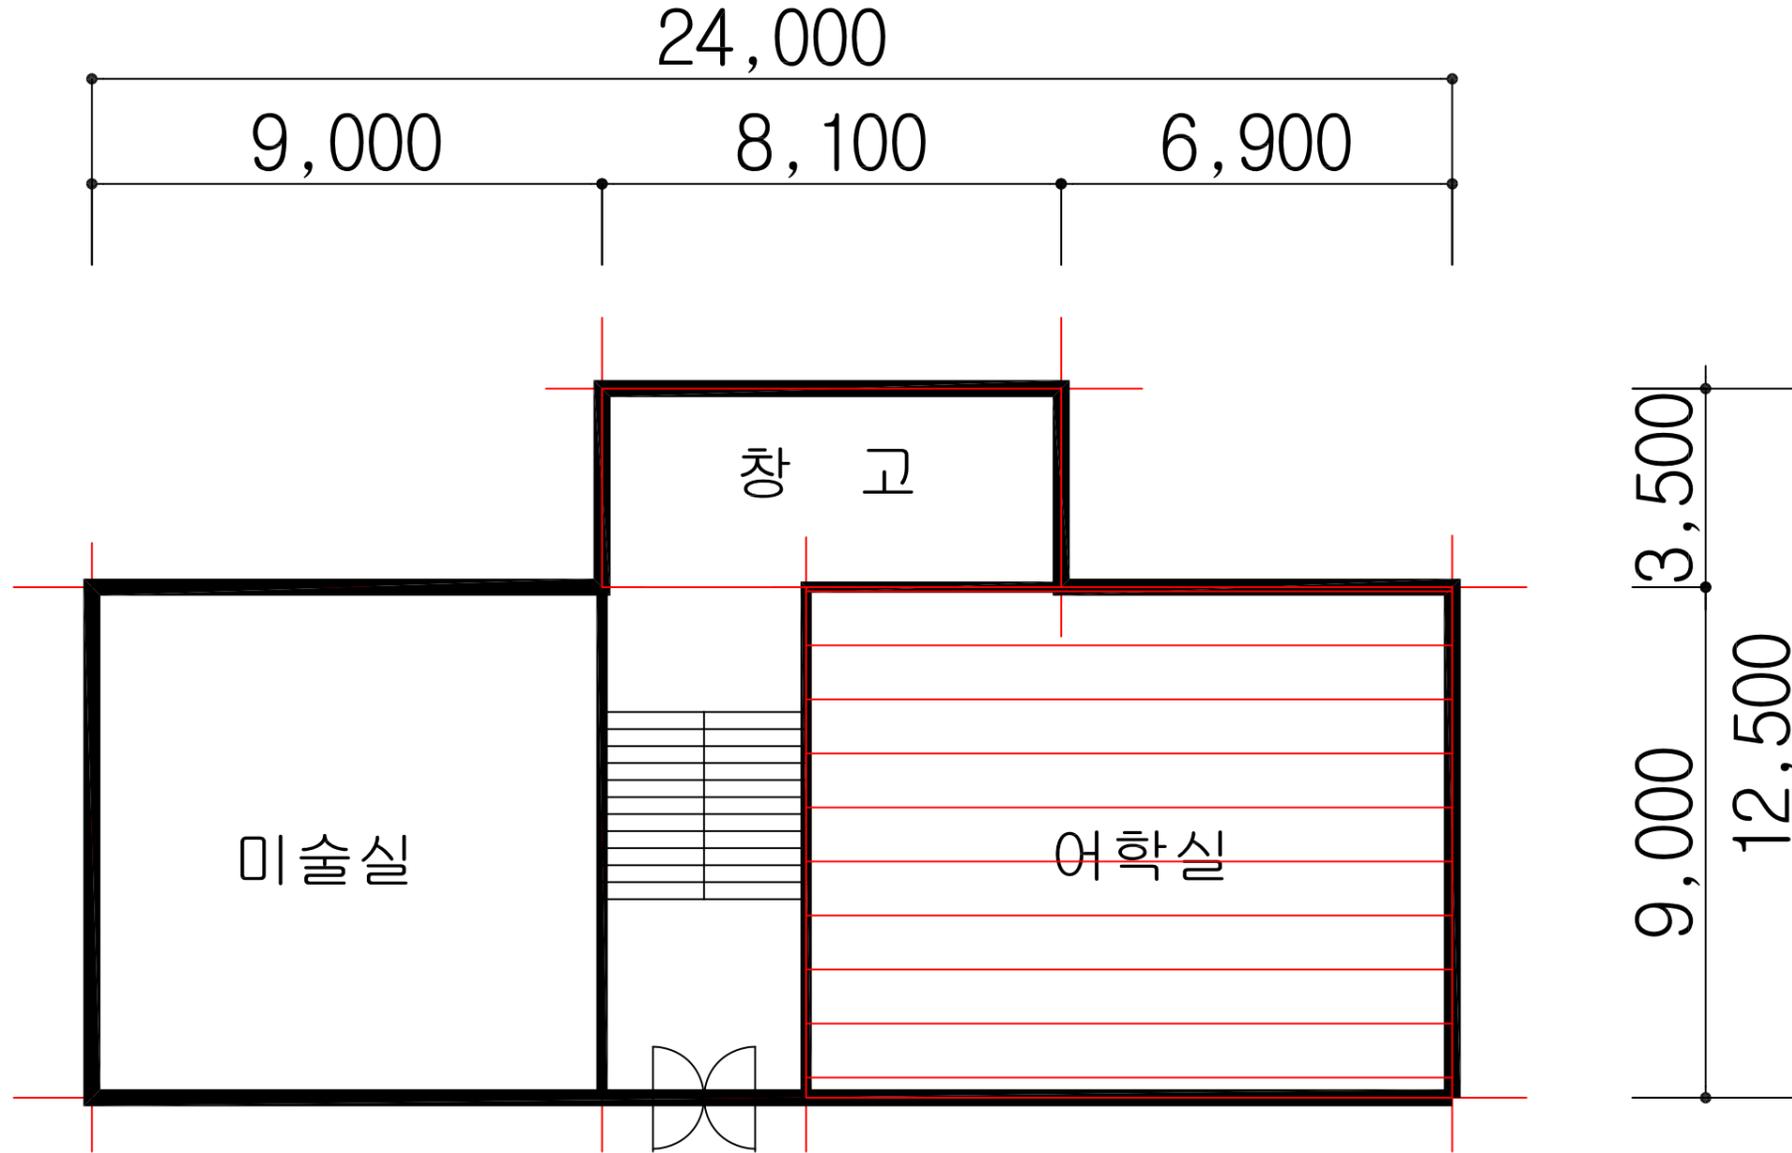
2층 평면도

시료번호	시료채취 위치	건축자재	동일물질구역 (균질부분)	면적(m ²)	석면종류	함유율(%)	위해성 평가점수	위해성 등급	관리 방안
# 4 H	3층 도서실	텍스	어학실	102.60	백석면	4	11	낮음	1) 비산성과 손상이 동시에 있는 경우 손상에 대한 보수 2) 건축자재 또는 설비에 대한 지속적인 유지관리 3) 건축자재 또는 설비가 손상되었을 경우 즉시보수 4) 건축자재를 인위적으로 손상시키지 않도록 한다 5) 전기, 배관공사 등 건축물 유지보수 공사 시 석면이 비산되지 않도록 작업 수행

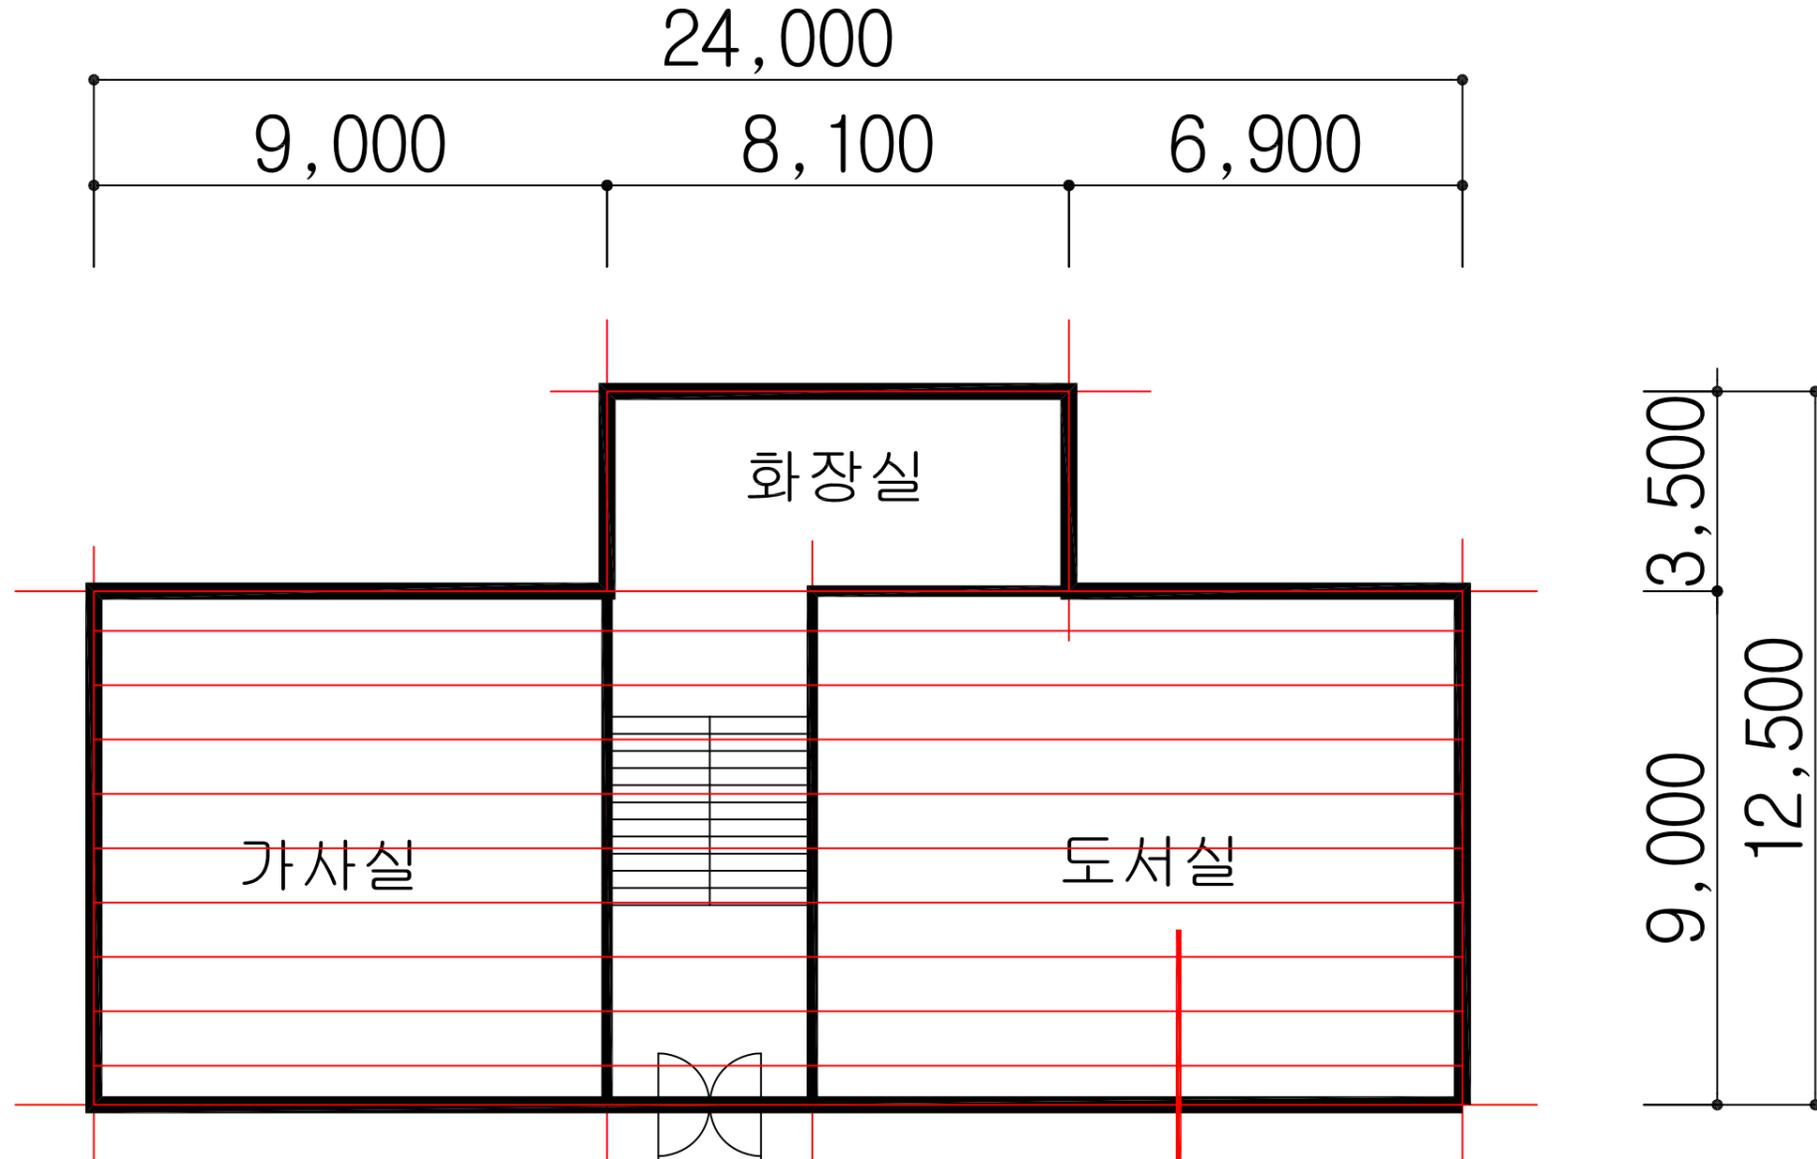
3층 평면도

4
천장 텍스 (4%)

시료번호	시료채취 위치	건축자재	동일물질구역 (균질부분)	면적 (㎡)	석면종류	함유율 (%)	위해성 평가점수	위해성 등급
# 4	도서실	텍스	어학실	216.00	백석면	4	11	낮음

- 관리 방안
- 1) 비산성과 손상이 동시에 있는 경우 손상에 대한 보수
 - 2) 건축자재 또는 설비에 대한 지속적인 유지관리
 - 3) 건축자재 또는 설비가 손상되었을 경우 즉시보수
 - 4) 건축자재를 인위적으로 손상시키지 않도록 한다
 - 5) 전기, 배관공사 등 건축물 유지보수 공사 시 석면이 비산되지 않도록 작업 수행
