# 건축물 석면 지도

[ 함열중학교 ]

전라북도 익산시 함열읍 함열3길 37

하늘 환경 연구 소 (주)

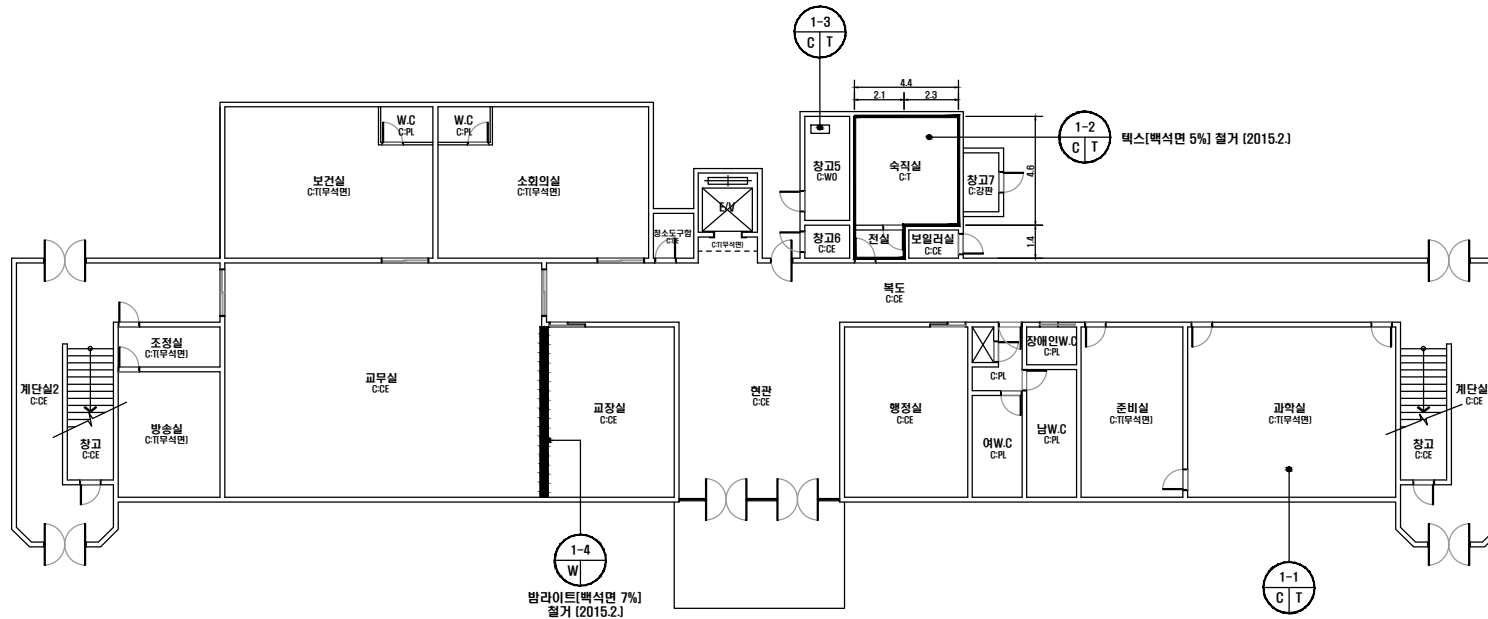
14-10-HY-01

시료 번호	시료 채취 위치	건축 자재	동일 물질 구역	수량산출식/석면함유자재면적(m <sup>2</sup> )	석면 종류	석면 함유량(%)	위해성 평가 점수	위해성 등급	관리 방안
1-2	1F 숙직실 천장	텍스	1F 전실	[4.4X4.6]+[2.1X1.4]=23.18	백석면	5	10	낮음	· 비산성과 손상이 동시에 있는 경우 손상에 대한 보수 · 석면함유 건축자재 또는 설비에 대한 지속적인 유지관리 · 석면함유 건축자재 또는 설비가 손상되었을 경우 즉시 보수 · 석면함유 건축자재를 인위적으로 손상시키지 않도록 함 · 건축물 유지보수 공사 시 석면함유 설비 또는 자재가 훼손되어 석면이 비산되지 않도록 작업수행
1-4	1F 교무실 벽	블라이트	1F 교장실	6.9X2.7=18.63	백석면	7	10	낮음

철거됨

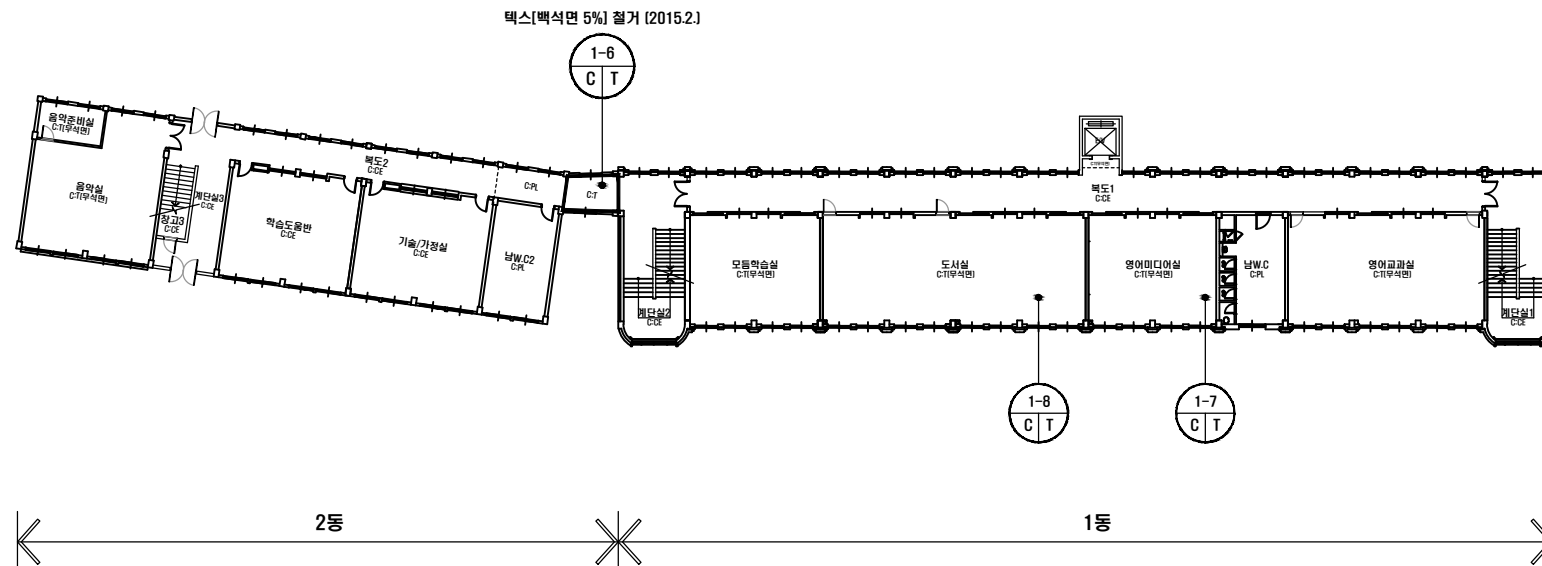
14-10-HY-02

시료 번호	시료 채취 위치	건축 자재	동일 물질 구역	수량산출식/석면함유자재면적(m <sup>2</sup> )	석면 종류	석면 함유량(%)	위해성 평가 점수	위해성 등급	관리 방안
1-6	2F 복도2 천장	텍스	-	면적별도산출: 8.58	백석면	5	10	낮음	· 비산성과 손상이 동시에 있는 경우 손상에 대한 보수 · 석면함유 건축자재 또는 설비에 대한 지속적인 유지관리 · 석면함유 건축자재 또는 설비가 손상되었을 경우 즉시 보수 · 석면함유 건축자재를 인위적으로 손상시키지 않도록 함 · 건축물 유지보수 공사 시 석면함유 설비 또는 자재가 훼손되어 석면이 비산되지 않도록 작업수행

철거됨

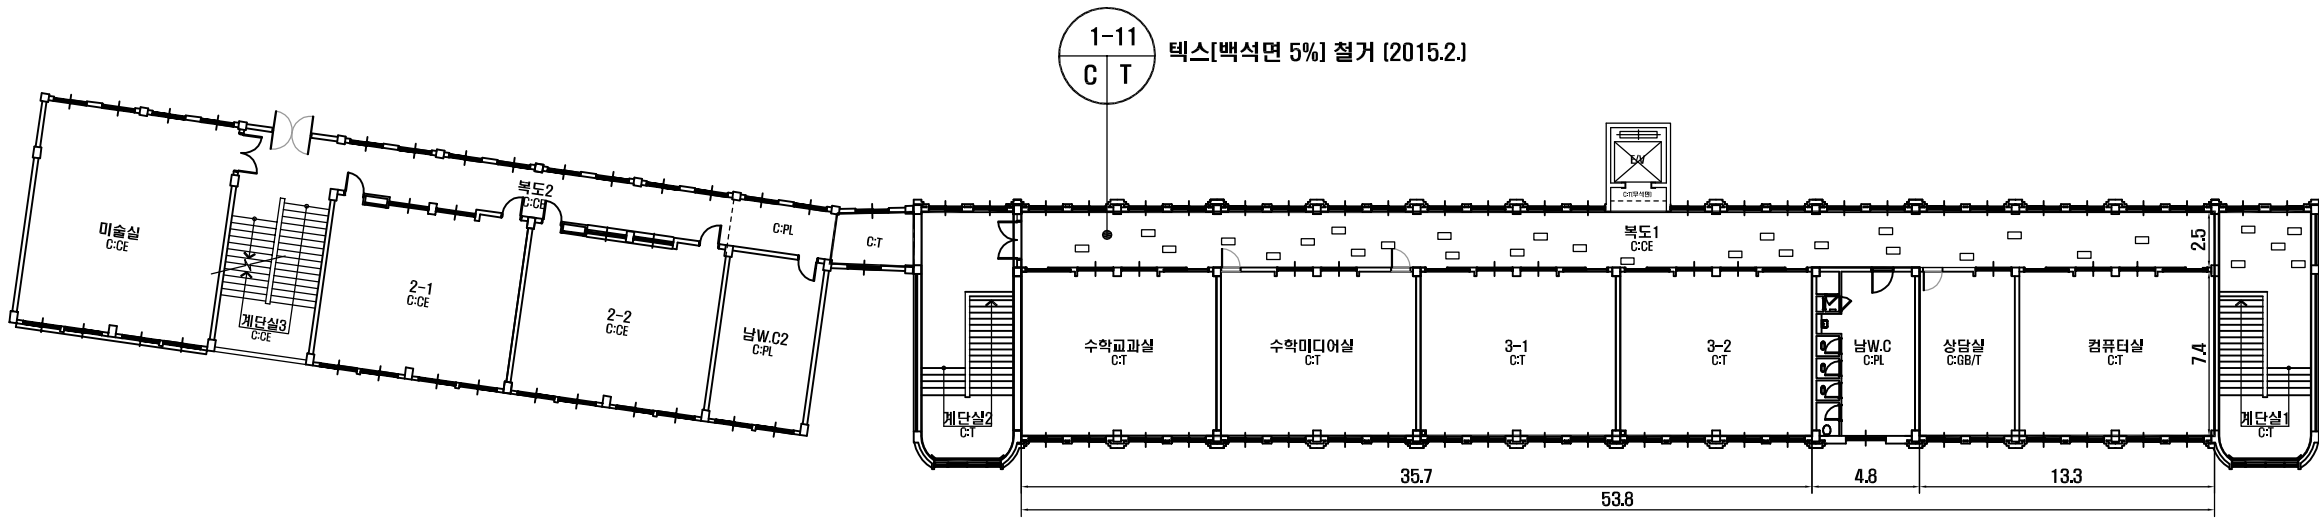
\*도면번호  
14-10-HY-03

시료 번호	시료 채취 위치	건축 자재	동일 물질 구역	수량산출식/석면함유자재면적(m <sup>2</sup> )	석면 종류	석면 함유량(%)	위해성 평가 점수	위해성 등급	관리 방안
1-11	3F 복도2 천장	텍 스	3F 계단실1,2/복도1/수학교과실/수학미디어실/3-1,2/상당실/컴퓨터실	(35.7X7.4)+(13.3X7.4)+(53.8X2.5)+8.58+46.07+46.07=597.82	백석면	5	10	낮음	* 비산성과 손상이 동시에 있는 경우 손상에 대한 보수 * 석면함유 건축자재 또는 설비에 대한 지속적인 유지관리 * 석면함유 건축자재 또는 설비가 손상되었을 경우 즉시 보수 * 석면함유 건축자재를 인위적으로 손상시키지 않도록 함 * 건축물 유지보수 공사 시 석면함유 설비 또는 자재가 훼손되어 석면이 비산되지 않도록 작업수행

철거됨

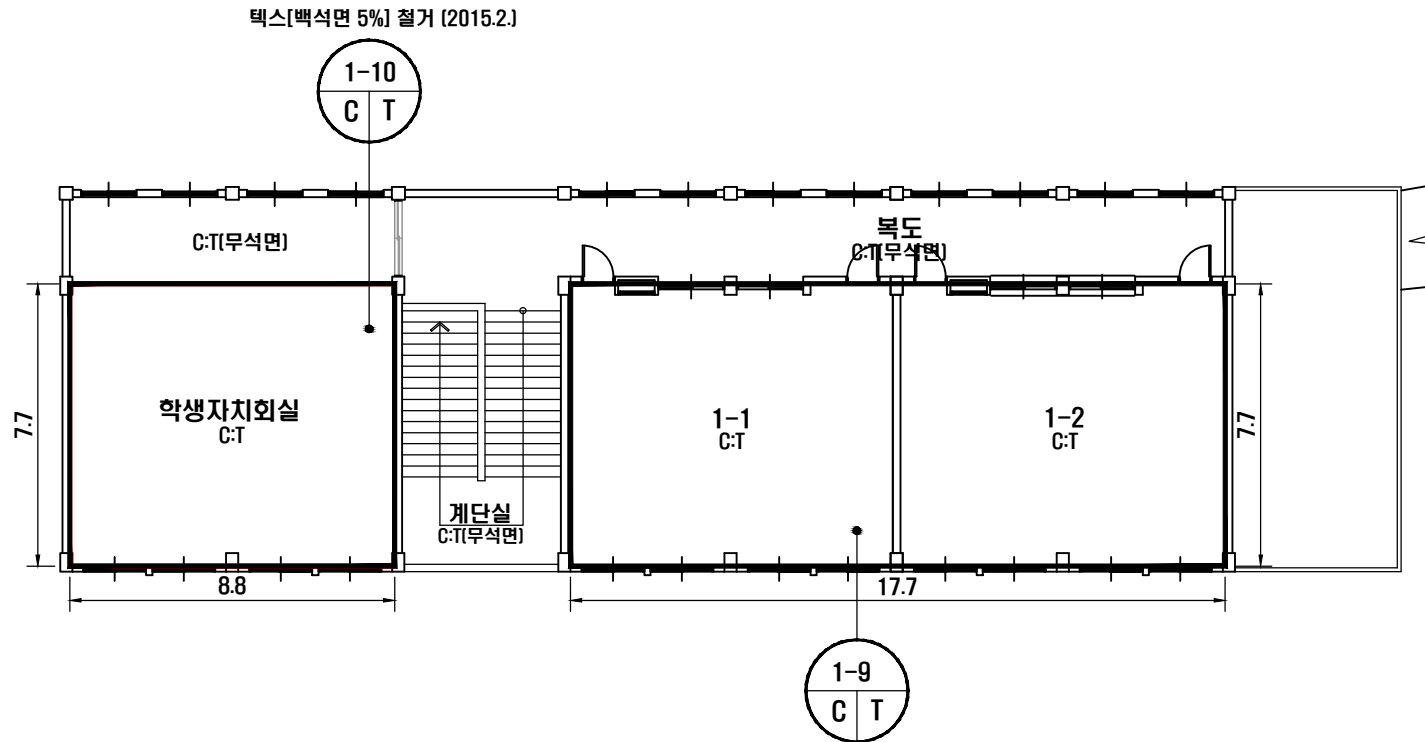
14-10-HY-04

시료 번호	시료 채취 위치	건축 자재	동일 물질 구역	수량산출식/석면함유자재면적(m <sup>2</sup> )	석면 종류	석면 함유량(%)	위해성 평가 점수	위해성 등급	관리 방안
1-9	4F 1-1 천장	텍스	4F 1-2	7.7X17.7=136.29	백석면	5	10	낮음	· 비산성과 손상이 동시에 있는 경우 손상에 대한 보수 · 석면함유 건축자재 또는 설비에 대한 지속적인 유지관리 · 석면함유 건축자재 또는 설비가 손상되었을 경우 즉시 보수 · 석면함유 건축자재를 인위적으로 손상시키지 않도록 함 · 건축물 유지보수 공사 시 석면함유 설비 또는 자재가 훼손되어 석면이 비산되지 않도록 작업수행
1-10	4F 학생자치회실 천장	텍스	-	7.7X8.8=67.76	백석면	5	10	낮음

철거됨

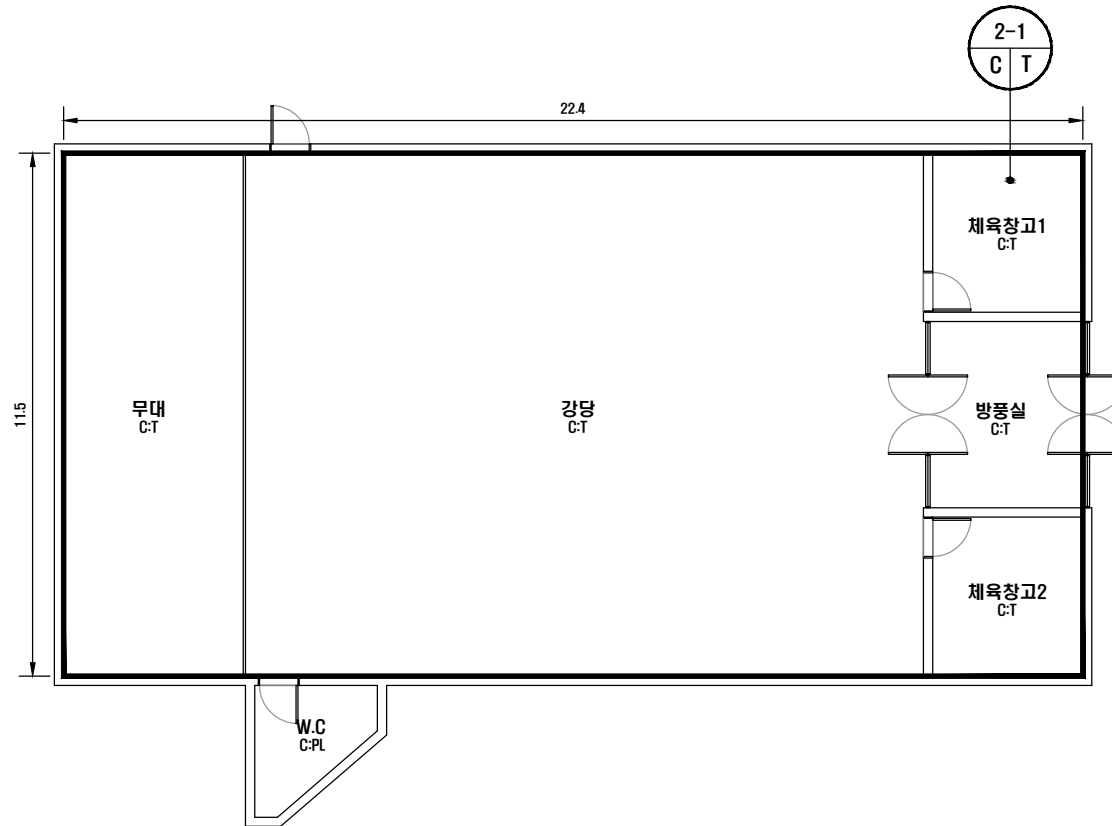
14-10-HY-06

텍스[백석면 5%] 철거 (2015.2.)

시료 번호	시료 채취 위치	건축 자재	동일 물질 구역	수량산출식/석면함유자재면적(m <sup>2</sup> )	석면 종류	석면 함유량(%)	위해성 평가 점수	위해성 등급	관리 방안
2-1	1F 체육창고1 천장	텍스	1F 강당/무대/체육창고2/방풍실	22.4X11.5=257.60	백석면	5	8	낮음	· 비산성과 손상이 동시에 있는 경우 손상에 대한 보수 · 석면함유 건축자재 또는 설비에 대한 지속적인 유지관리 · 석면함유 건축자재 또는 설비가 손상되었을 경우 즉시 보수 · 석면함유 건축자재를 인위적으로 손상시키지 않도록 함 · 건축물 유지보수 공사 시 석면함유 설비 또는 자재가 훼손되어 석면이 비산되지 않도록 작업수행

철거됨

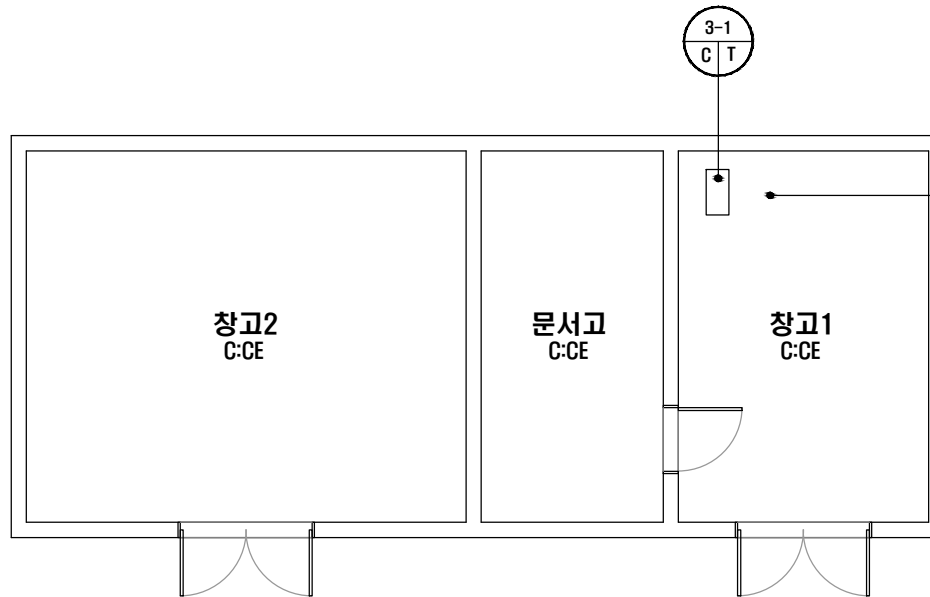
14-10-HY-05

3-2  
적재

적재 밤라이트[백색면 7%]  
철거 (2015.2.)

시료 번호	시료 채취 위치	건축 자재	동일 물질 구역	수량산출식/석면함유자재면적(m <sup>2</sup> )	석면 종류	석면 함유량(%)	위해성 평가 점수	위해성 등급	관리 방안
3-2	1F 창고1 적재	밤라이트	-	(0.3X0.6)X288=51.84	백색면	7	6	낮음	· 비산성과 손상이 동시에 있는 경우 손상에 대한 보수 · 석면함유 건축자재 또는 설비에 대한 지속적인 유지관리 · 석면함유 건축자재 또는 설비가 손상되었을 경우 즉시 보수 · 석면함유 건축자재를 인위적으로 손상시키지 않도록 함 · 건축물 유지보수 공사 시 석면함유 설비 또는 자재가 훼손되어 석면이 비산되지 않도록 작업수행

철거됨

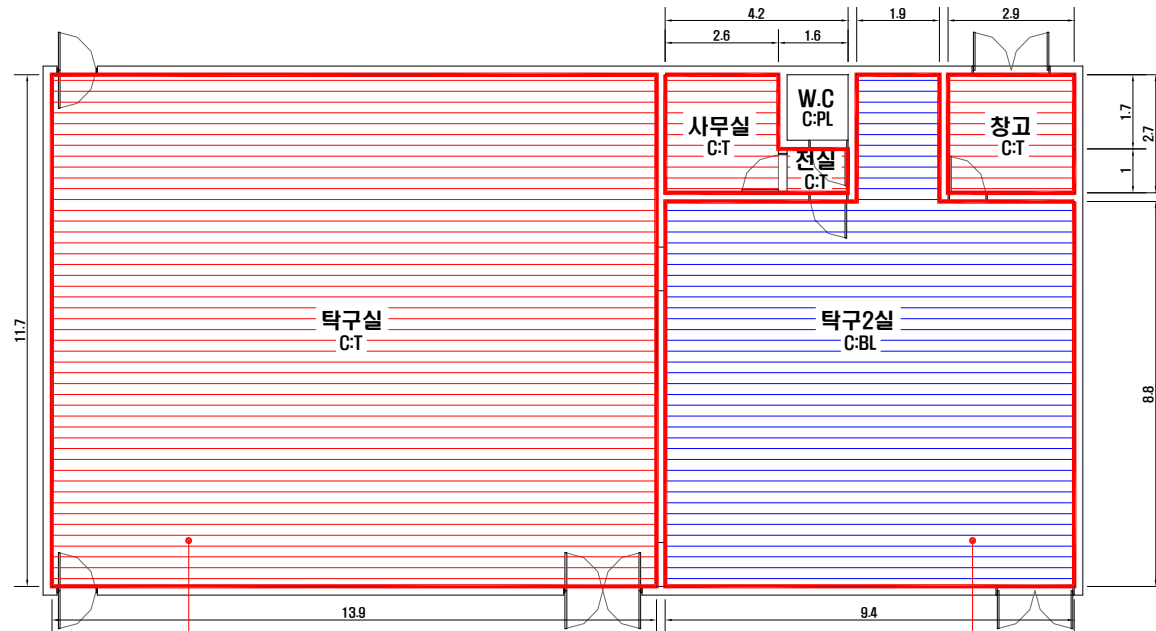
14-10-HY-07

시료 번호	시료 채취 위치	건축 자재	동일 물질 구역	수량산출식/석면함유자재면적(m <sup>2</sup> )	석면 종류	석면 함유량(%)	위해성 평가 점수	위해성 등급	관리 방안
4-1	1F 탁구실 천장	텍스	1F 사무실/전실/창고	$(11.7 \times 13.9) + (2.6 \times 2.7) + (1.6 \times 1) + (2.9 \times 2.7) = 179.08$	백식면	5	8	낮음	<ul style="list-style-type: none"> <li>·비산성과 손상이 동시에 있는 경우 손상에 대한 보수</li> <li>·석면함유 건축자재 또는 설비에 대한 지속적인 유지관리</li> <li>·석면함유 건축자재 또는 설비가 손상되었을 경우 즉시 보수</li> <li>·석면함유 건축자재를 인위적으로 손상시키지 않도록 함</li> <li>·건축물 유지보수 공사 시 석면함유 설비 또는 자재가 훼손되어 석면이 비산되지 않도록 작업수행</li> </ul>
4-2	1F 탁구2실 천장	발라이트	-	$(9.4 \times 8.8) + (2.7 \times 1.9) = 87.85$	백식면	7	8	낮음
