건축물 석면 지도

[함열초등학교]

-함열초등학교 (4동)

14-08-HY-13

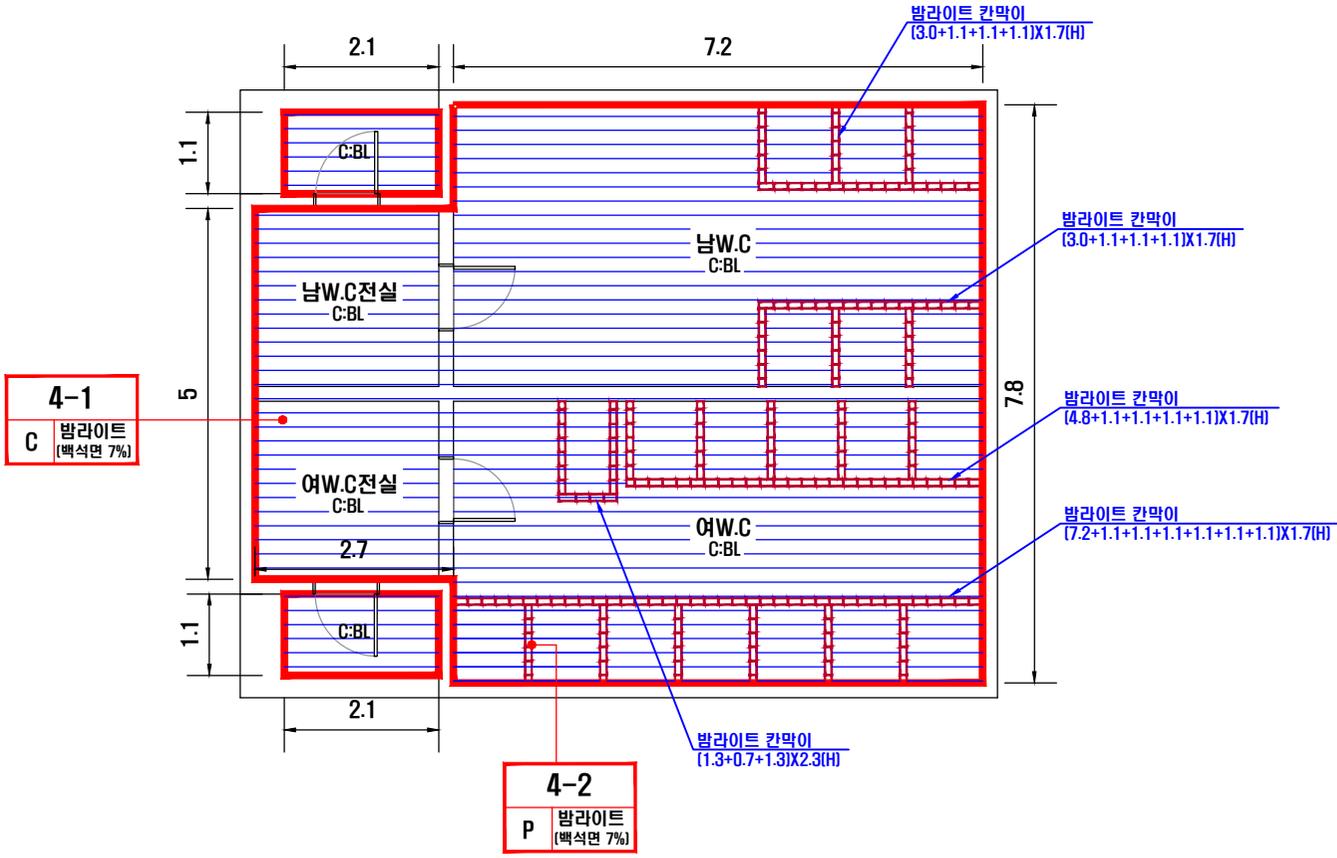
시료 번호	시료 채취 위치	건축 자재	동일 물질 구역	수량산출식/석면함유자재면적(m ²)	석면 종류	석면 함유량(%)	위해성 평가 점수	위해성 등급	관리 방안
4-1	1F 여W.C전실 천장	발라이트	1F 여W.C/남W.C/남W.C전실	$(7.2 \times 7.8) + (2.1 \times 1.1) + (2.1 \times 1.1) + (5 \times 2.7) = 74.28$	백석면	7	6	낮음	· 비산성과 손상이 동시에 있는 경우 손상에 대한 보수 · 석면함유 건축자재 또는 설비에 대한 지속적인 유지관리 · 석면함유 건축자재 또는 설비가 손상되었을 경우 즉시 보수 · 석면함유 건축자재를 인위적으로 손상시키지 않도록 함 · 건축물 유지보수 공사 시 석면함유 설비 또는 자재가 훼손되어 석면이 비산되지 않도록 작업수행
4-2	1F 여W.C 칸막이	발라이트	1F 남W.C	$((3.0 + 1.1 + 1.1 + 1.1) \times 1.7) + ((3.0 + 1.1 + 1.1 + 1.1) \times 1.7) + ((4.8 + 1.1 + 1.1 + 1.1 + 1.1) \times 1.7) + ((7.2 + 1.1 + 1.1 + 1.1 + 1.1 + 1.1) \times 1.7) + ((1.3 + 0.7 + 1.3) \times 2.3) = 88.11$	백석면	7	6	낮음
