건축물 석면 지도

(함열초등학교)

전라북도 익산시 함열읍 함열8길 2

하늘 환경 연구소 (주)

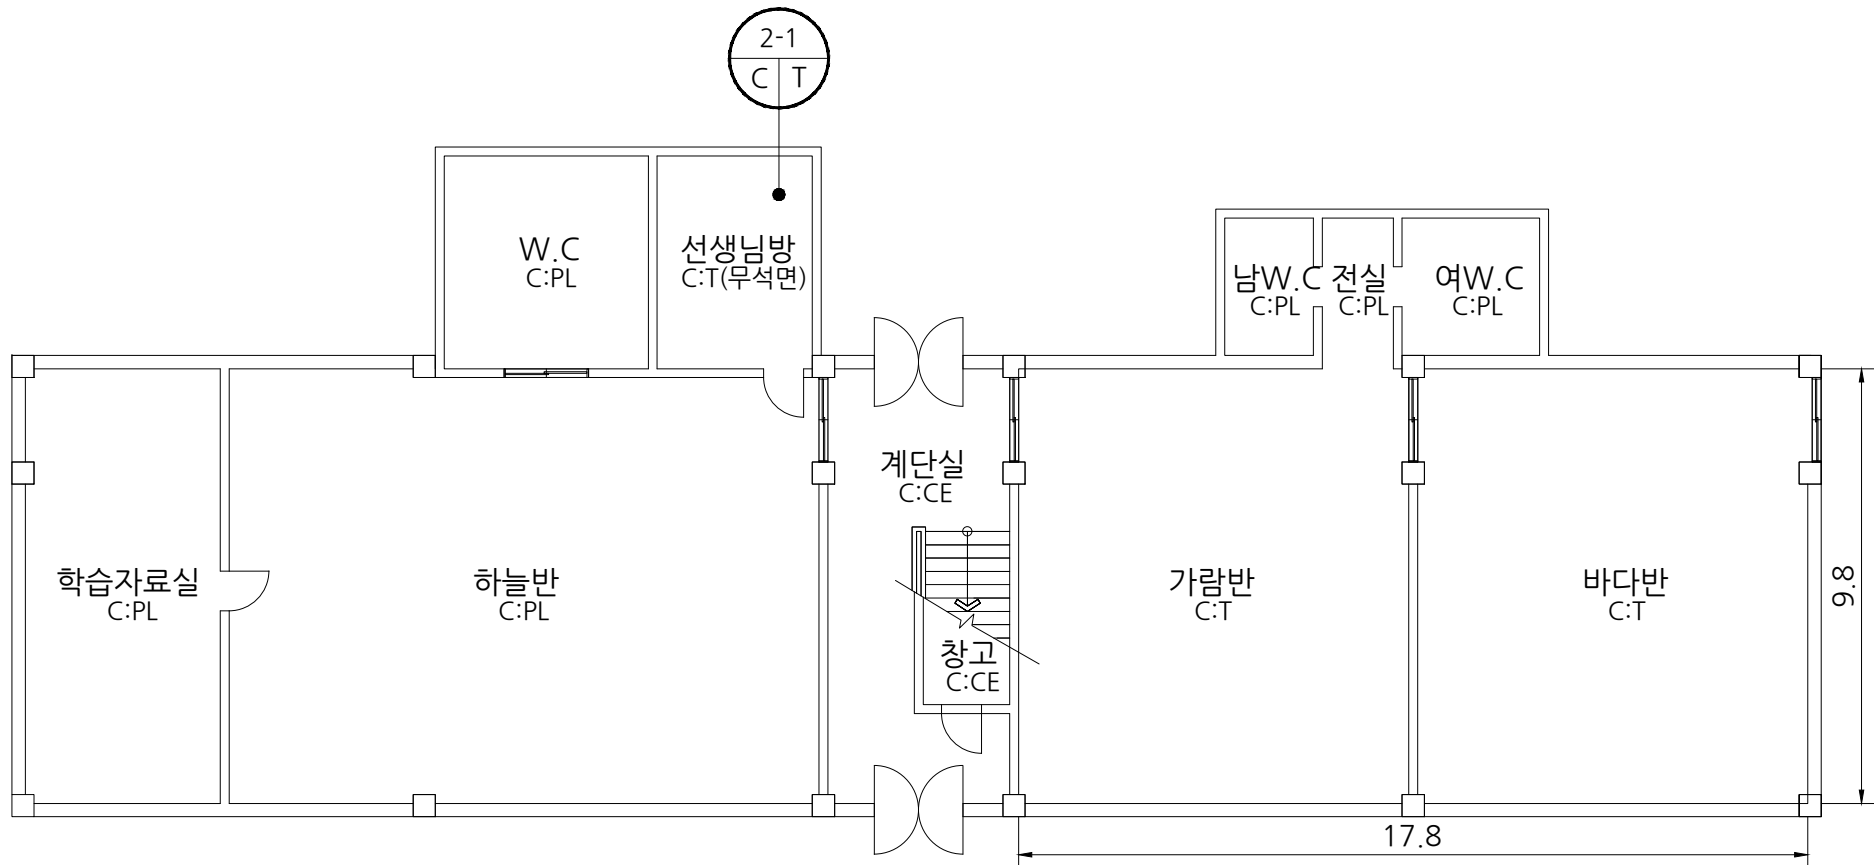
14-08-HY-09

시료 번호	시료 채취 위치	건축 자재	동일 물질 구역	수량산출식/석면함유자재면적(㎡)	석면 종류	석면 함유량(%)	위해성 평가 점수	위해성 등급	관리 방안
2-2	1F 가람반 천장	텍스	1F 바다반	17.8X9.8=174.44	백석면	5	10	낮음	* 비산성과 손상이 동시에 있는 경우 손상에 대한 보수 * 석면함유 건축자재 또는 설비에 대한 지속적인 유지관리 * 석면함유 건축자재 또는 설비가 손상되었을 경우 즉시 보수 * 석면함유 건축자재를 인위적으로 손상시키지 않도록 함 * 건축물 유지보수 공사 시 석면함유 설비 또는 자재가 훼손되어 석면이 비산되지 않도록 작업수행

2018.01.16. 철거

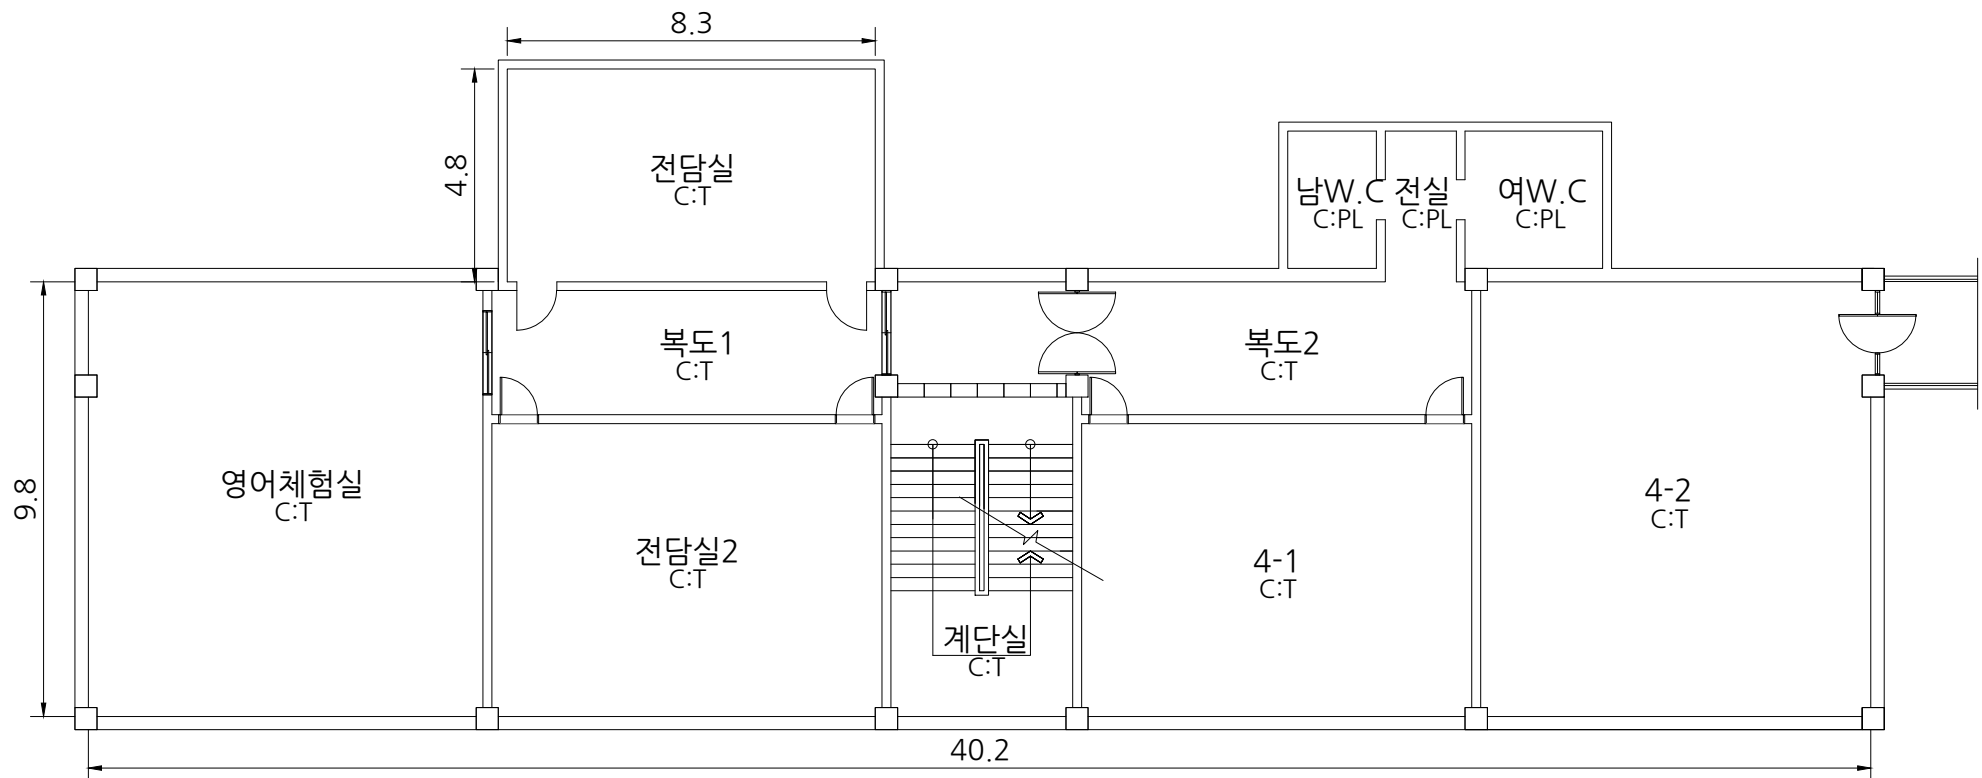
14-08-HY-11

시료 번호	시료 채취 위치	건축 자재	동일 물질 구역	수량산출식/석면함유자재면적(m ²)	석면 종류	석면 함유량(%)	위해성 평가 점수	위해성 등급	관리 방안
2-6,7,8,9	3F 전담실/계단실/4-1 천장	텍스	3F 영어체험실/복도1/전담실2/복도2/4-2	$(40.2 \times 9.8) + (4.8 \times 8.3) = 433.80$	백석면	5	10	낮음	* 비산성과 손상이 동시에 있는 경우 손상에 대한 보수 * 석면함유 건축자재 또는 설비에 대한 지속적인 유지관리 * 석면함유 건축자재 또는 설비가 손상되었을 경우 즉시 보수 * 석면함유 건축자재를 인위적으로 손상시키지 않도록 함 * 건축물 유지보수 공사 시 석면함유 설비 또는 자재가 훼손되어 석면이 비산되지 않도록 작업수행

2018.01.16. 철거
