사업장 주변 비산 정도 측정

현장명 : 함열여자중학교 석면 공기질 측정 용역

## 석면농도측정 결과표

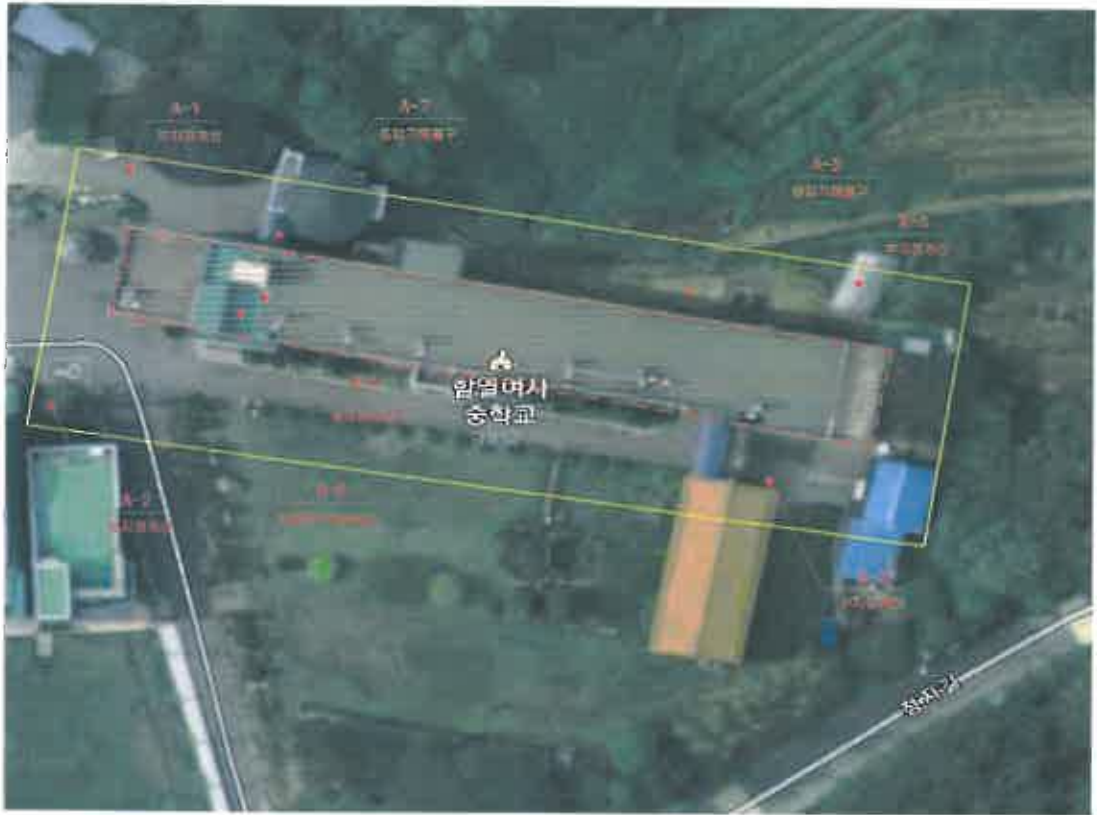
측정위치도
한열여중

분석번호	측정날짜	측정지점	측정결과(개/㎥)		측정유량(L/min)	초과여부
20180995	2018.08.11	부지경계선	A-1	0.0033	2400(L/min)	기준치 이하
			A-2	0.0031	2400(L/min)	기준치 이하
			A-3	-	2400(L/min)	검출한계미만
			A-4	0.0022	2400(L/min)	기준치 이하
		위생설비 입구	A-5	-	400(L/min)	검출한계미만
		작업장 주변(실내)	A-6	0.0033	1200(L/min)	기준치 이하
		음압기 배출구	A-7	-	400(L/min)	검출한계미만
			A-8	-	400(L/min)	검출한계미만

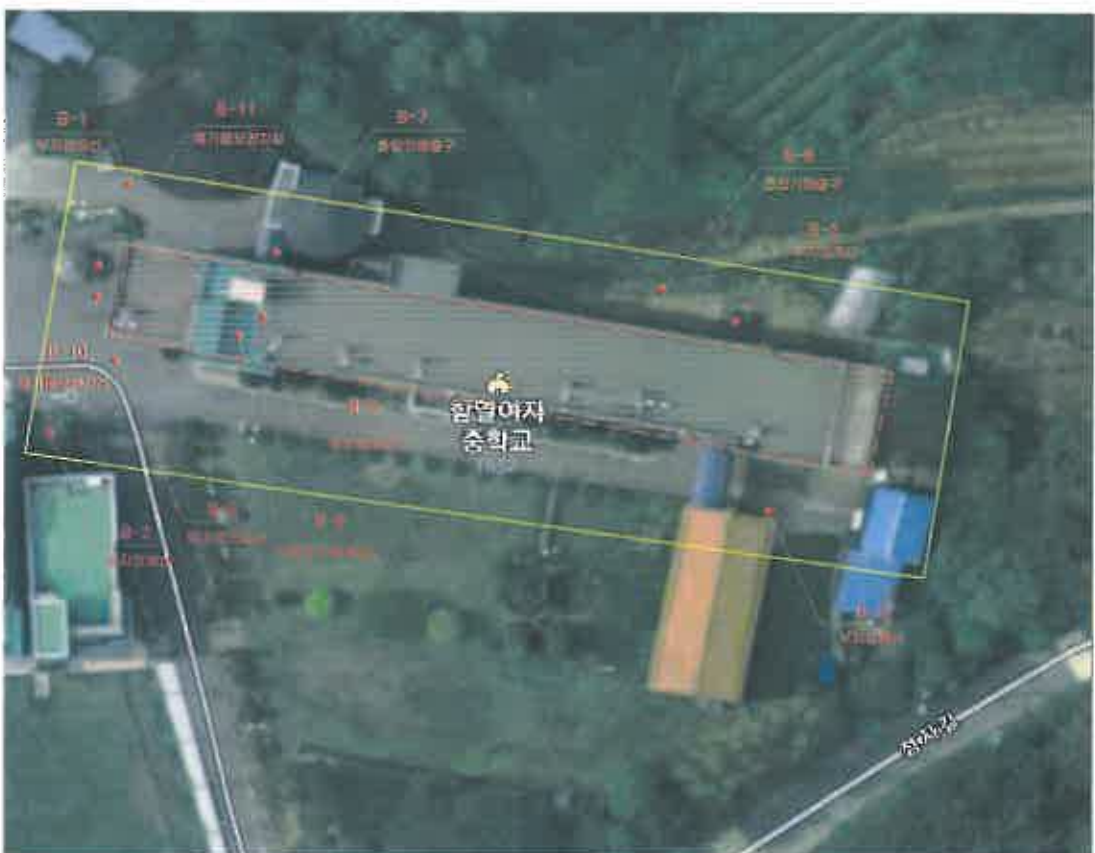
측정위치도
한울여중

분석번호	측정날짜	측정지점	측정결과(개/cm³)		측정유량(L/min)	초과여부
20180614	2018.08.12	부지경계선	B-1	0.0031	2400(L/min)	기준치 이하
			B-2	0.0025		
			B-3	0.0020		
			B-4	0.0022		
		위생설비 입구	B-5	0.0029	400(L/min)	기준치 이하
		작업장 주변(실내)	B-6	-	1200(L/min)	검출한계미만
			B-7	-	400(L/min)	검출한계미만
		음압기 배출구	B-8	-	400(L/min)	검출한계미만
			B-9	-	400(L/min)	검출한계미만
		폐기물보관지점	B-10	-	400(L/min)	검출한계미만
		폐기물보관지점	B-11	-	400(L/min)	검출한계미만

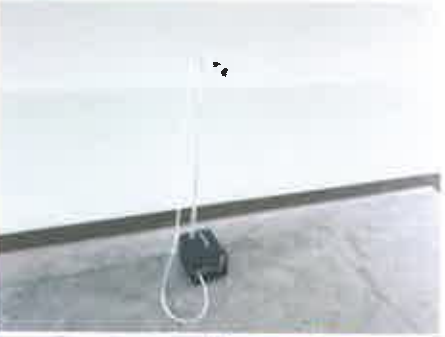
위생설비 입구		작업장주변 (실내)	
비산정도 측정 B- 7	 	비산정도 측정 B- 8	 
음압기 배출구		음압기 배출구	
비산정도 측정 B- 9	 	비산정도 측정 B- 10	 
폐기물 반출구		폐기물 보관지점

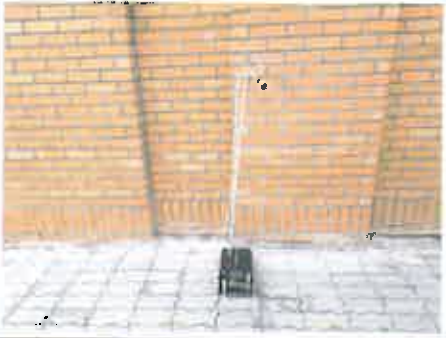
내용	해당 사진	내용	해당 사진
비산정도 측정 C-1	 	비산정도 측정 C-2	 
부지경계선1		부지경계선2	
비산정도 측정 C-3

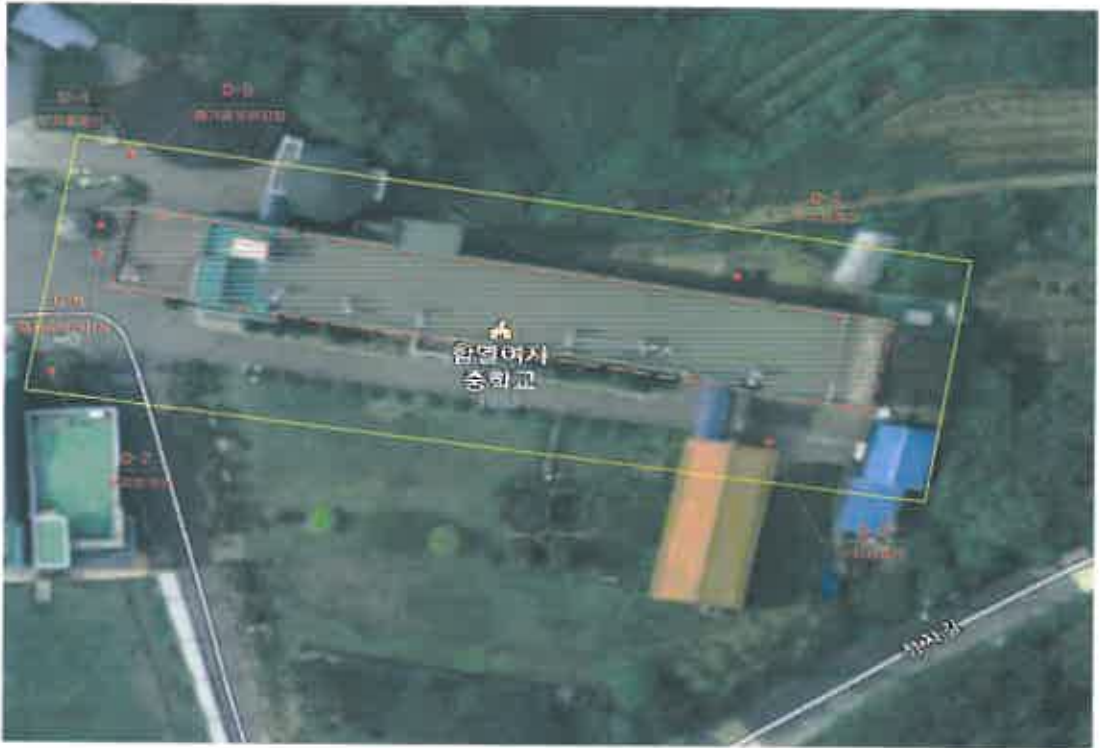
측정위치도
함열여중

분석번호	측정날짜	측정지점	측정결과(개/㎤)		측정유량(L/min)	초과여부
20181041	2018.08.14	부지경계선	D-1	-	2400(L/min)	검출한계미만
			D-2	-	2400(L/min)	검출한계미만
			D-3	-	2400(L/min)	검출한계미만
			D-4	-	2400(L/min)	검출한계미만
		폐기물보관지점	D-5	-	400(L/min)	검출한계미만
		폐기물보관지점	D-6	-	400(L/min)	검출한계미만
