건축물 석면 지도

[한별고등학교(본관)]

전북 완주군 삼례읍 충혼안길 20

(주) 알 파 석 면 연 구 소

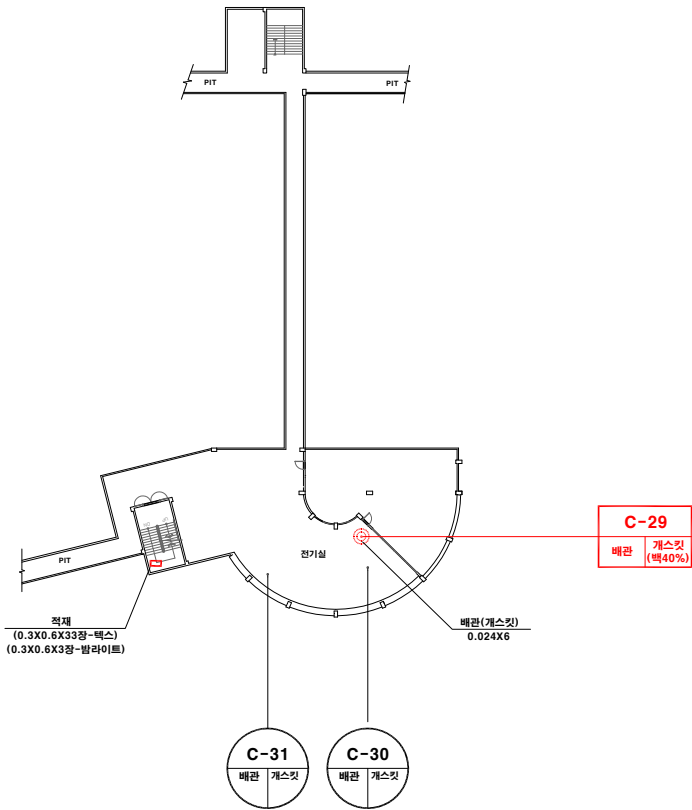
한별고등학교(본관) 지하1층

시료 번호	시료 채취 위치	건축 자재	동일 물질 구역	면적(m²), 부피(m³), 길이(m)	석면 종류	석면 함유량(%)	위해성 평가 점수	위해성 등급	관리 방안
C-29	지하1층 기계실 배관	개스킷	지하1층 기계실 배관	0.14 m²	백석면	40%	4	낮음	<석면함유 건축자재의 잠재적인 손상 가능성이 낮은 상태> 1)비산성과 손상이 동시에 있는 경우 손상에 대한 보수 2)석면함유 건축자재 또는 설비에 대한 지속적인 유지관리 3) 석면함유 건축자재 또는 설비가 손상되었을 경우 즉시 보수 4)석면함유 건축자재를 인위적으로 손상시키지 않도록 함 5) 전기공사, 배선공사등 건축물 유지보수 공사시 석면함유설비 또는 자재가 훼손되어 석면이 비산되지 않도록 작업수행

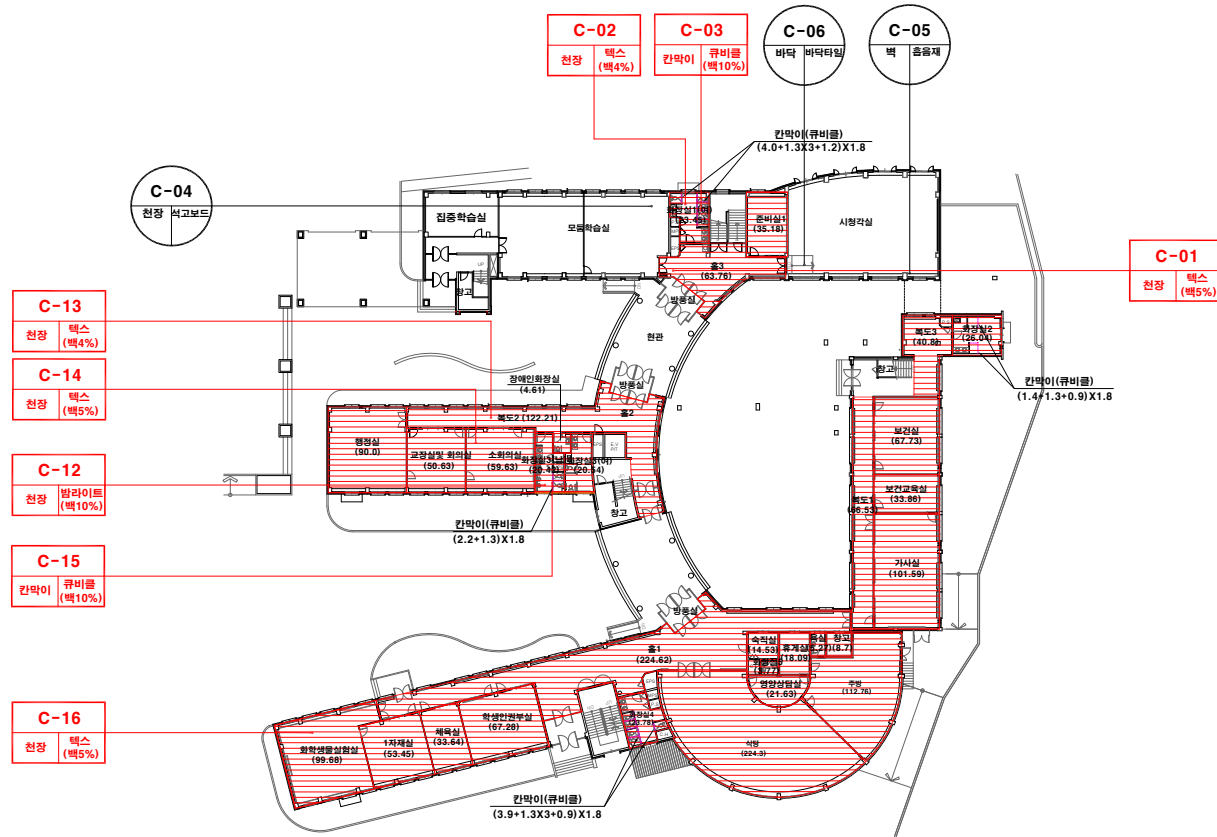
한별고등학교(본관) 1층

시료 번호	시료 채취 위치	건축 자재	동일 물질 구역	면적(m ²), 부피(m ³), 길이(m)	석면 종류	석면 함유량(%)	위해성 평가 점수	위해성 등급	관리 방안
C-01	1층 홀3 천장	텍 스	지하1층 적재, 1층 홀3, 준비실1, 복도1,3, 보건실, 보건교육실, 가사실 천장	415.39 m ²	백석면	5%	8	낮음	<석면함유 건축자재의 잠재적인 손상 가능성이 낮은 상태> 1) 비산성과 손상이 동시에 있는 경우 손상에 대한 보수 2) 석면함유 건축자재 또는 설비에 대한 지속적인 유지관리 3) 석면함유 건축자재 또는 설비가 손상되었을 경우 즉시 보수 4) 석면함유 건축자재를 인위적으로 손상시키지 않도록 함 5) 전기공사, 배선공사 등 건축물 유지보수 공사시 석면함유설비 또는 자재가 훼손되어 석면이 비산되지 않도록 작업수행
C-02	1층 화장실1(여) 천장	텍 스	1층 화장실1,2 천장	49.49 m ²	백석면	4%	7	낮음	
C-03	1층 화장실1(여) 칸막이	큐비클	1층 화장실1,2 칸막이	22.86 m ²	백석면	10%	7	낮음	
C-12	1층 화장실3(남) 천장	발라이트	지하1층 적재, 1층 화장실3(남,여), 장애인화장실, 화장실4, 주방, 욕실, 화장실5 천장 2층 화장실4(남,여), 화장실5 천장	261.05 m ²	백석면	10%	7	낮음	
C-13	1층 복도2 천장	텍 스	1층 복도2, 식당, 창고 천장	355.21 m ²	백석면	4%	7	낮음	
C-14	1층 소회의실 천장	텍 스	1층 소회의실, 교장실 및 회의실, 행정실 천장	200.26 m ²	백석면	5%	8	낮음	
C-15	1층 화장실3(남) 칸막이	큐비클	1층 화장실3(남), 화장실4 칸막이	21.96 m ²	백석면	10%	7	낮음	
C-16	1층 화학생물실험실 천장	텍 스	1층 화학생물실험실, 1자재실, 체육실, 홀1, 학생인권부실, 숙직실, 휴게실, 영양상담실 천장	532.92 m ²	백석면	5%	8	낮음

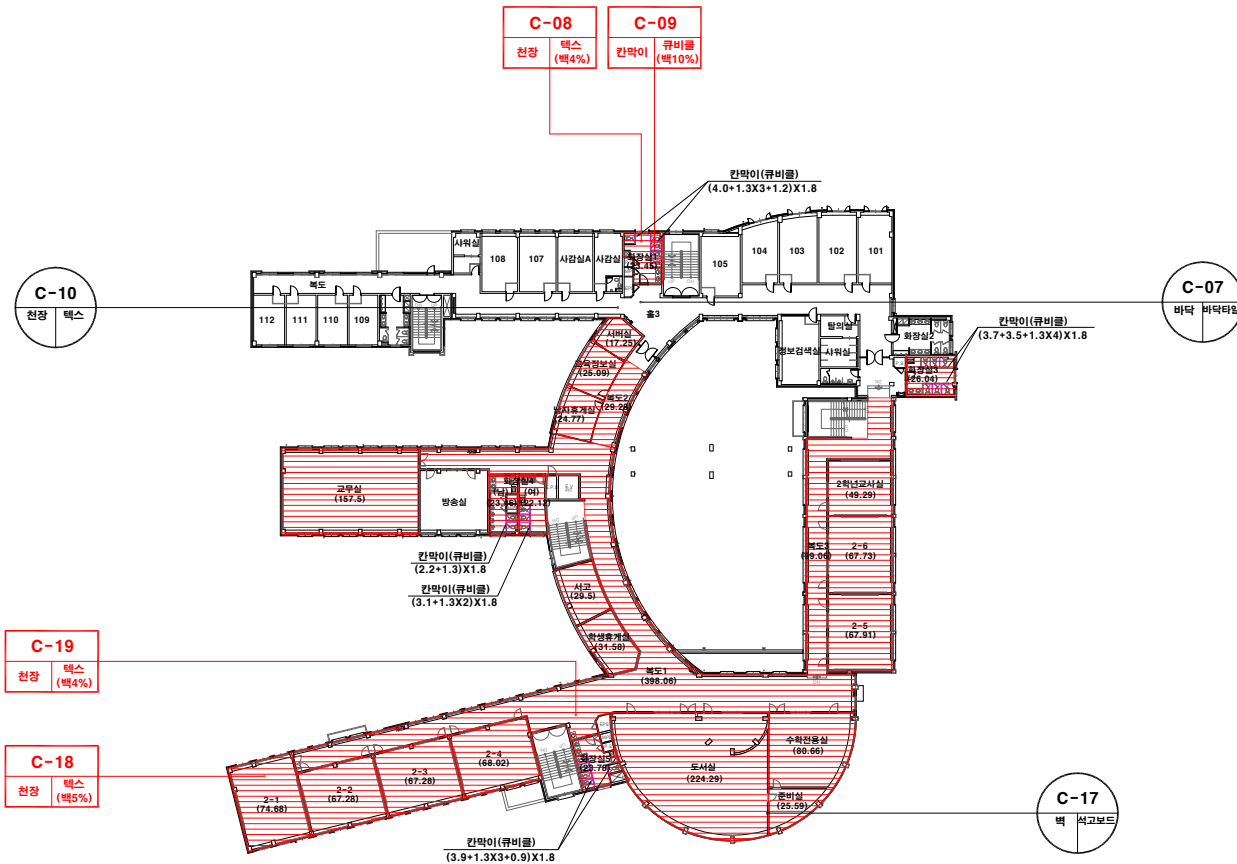
한별고등학교(본관) 2층

시료 번호	시료 채취 위치	건축 자재	동일 물질 구역	면적(m ²), 부피(m ³), 길이(m)	석면 종류	석면 함유량(%)	위해성 평가 점수	위해성 등급	관리 방안
C-08	2층 화장실1(여) 천장	텍 스	2,3,4층 화장실1(여) 천장 2,3,4층 화장실3 천장	148.47 m ²	백석면	4%	7	낮음	<석면함유 건축자재의 잠재적인 손상 가능성이 낮은 상태> 1)비산성과 손상이 동시에 있는 경우 손상에 대한 보수 2)석면함유 건축자재 또는 설비에 대한 지속적인 유지관리 3) 석면함유 건축자재 또는 설비가 손상되었을 경우 즉시 보수 4)석면함유 건축자재를 인위적으로 손상시키지 않도록 함 5) 전기공사,배선공사등 건축물 유지보수 공사시 석면함유설비 또는 자재가 훼손되어 석면이 비산되지 않도록 작업수행
C-09	2층 화장실1(여) 칸막이	큐비클	2층 화장실1,3,4,5 칸막이	70.92 m ²	백석면	10%	7	낮음	
C-18	2층 2-1 천장	텍 스	2층 2-1, 2-2, 2-3, 2-4, 교무실, 서버실, 교육정보실, 남자휴게실, 복도2,3, 2학년교사실, 2-5, 2-6 천장	815.14 m ²	백석면	5%	8	낮음	
C-19	2층 복도1 천장	텍 스	2층 복도1, 서고, 학생휴게실, 도서실, 수학전용실, 준비실 천장	789.68 m ²	백석면	4%	8	낮음

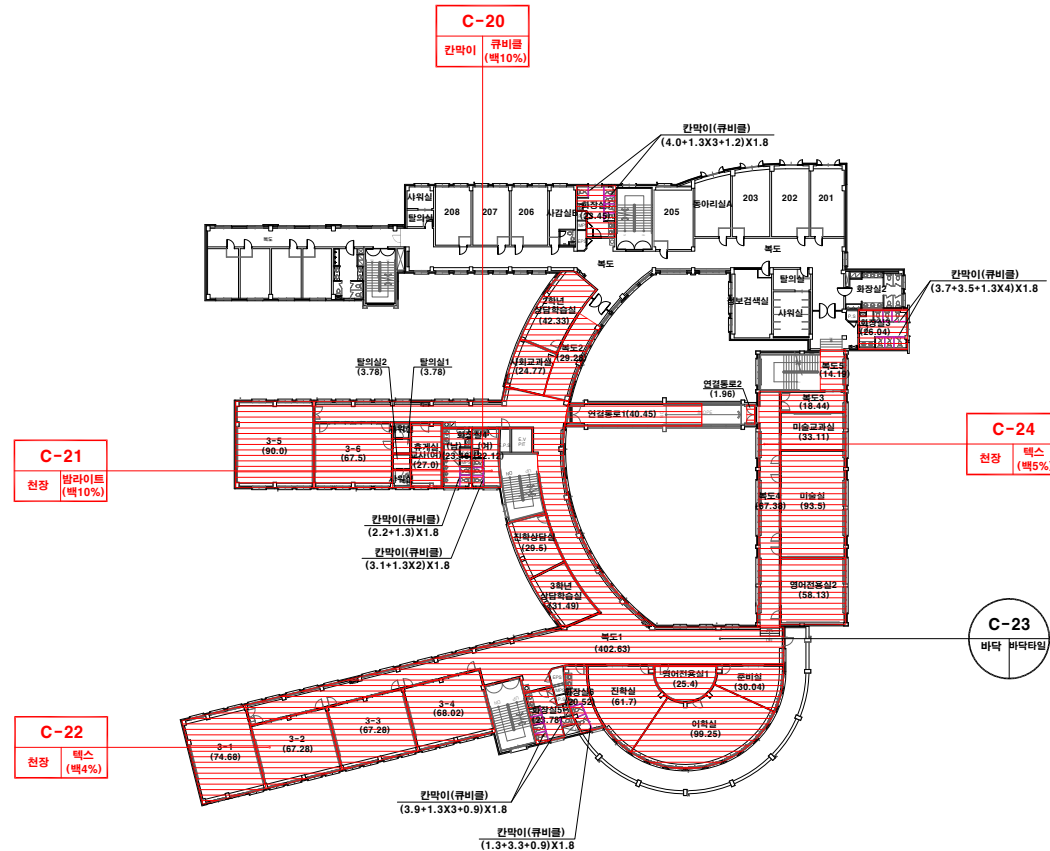
한별고등학교(본관) 3층

시료 번호	시료 채취 위치	건축 자재	동일 물질 구역	면적(m ²), 부피(m ³), 길이(m)	석면 종류	석면 함유량(%)	위해성 평가 점수	위해성 등급	관리 방안
C-20	3층 화장실4(여) 칸막이	큐비클	3층 화장실1,3,4,5,6 칸막이	80.82 m ²	백색면	10%	7	낮음	<석면함유 건축자재의 잠재적인 손상 가능성이 낮은 상태> 1) 비산성과 손상이 동시에 있는 경우 손상에 대한 보수 2) 석면함유 건축자재 또는 설비에 대한 지속적인 유지관리 3) 석면함유 건축자재 또는 설비가 손상되었을 경우 즉시 보수 4) 석면함유 건축자재를 인위적으로 손상시키지 않도록 함 5) 전기공사, 배선공사 등 건축물 유지보수 공사시 석면함유설비 또는 자재가 훼손되어 석면이 비산되지 않도록 작업수행
C-21	3층 화장실4(여) 천장	발라이트	3층 화장실4,5,6 천장	89.88 m ²	백색면	10%	7	낮음	
C-22	3층 3-2 천장	텍스	3층 복도1, 연결통로1,2, 진학상담실, 3학년상담학습실, 3-1, 3-2, 3-3, 3-4, 진학실, 영어전용실1, 어학실, 준비실 천장	999.68 m ²	백색면	4%	8	낮음	
C-24	3층 복도4 천장	텍스	3층 2학년상담학습실, 사회교과실, 복도2, 3-5, 3-6, 탈의실1,2, 여교사휴게실, 복도3,4,5, 미술교과실, 미술실, 영어전용실2 천장	573.19 m ²	백색면	4%	8	낮음

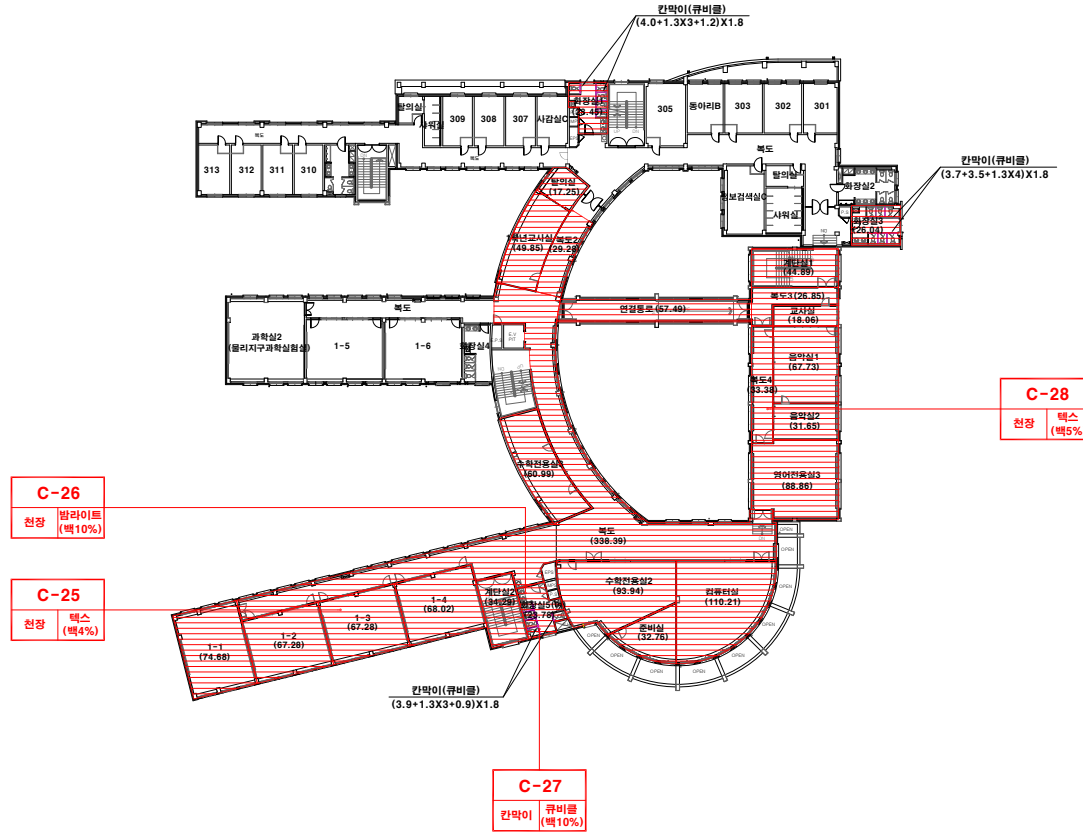
한별고등학교(본관) 4층

시료 번호	시료 채취 위치	건축 자재	동일 물질 구역	면적(m ²), 부피(m ³), 길이(m)	석면 종류	석면 함유량(%)	위해성 평가 점수	위해성 등급	관리 방안
C-25	4층 1-3 천장	텍스	4층 1-1, 1-2, 1-3, 1-4, 계단실2, 복도, 연결통로, 수확전용실2,3, 준비실, 컴퓨터실 천장	1,005.33 m ²	백색면	4%	8	낮음	<석면함유 건축자재의 잠재적인 손상 가능성이 낮은 상태> 1) 비산성과 손상이 동시에 있는 경우 손상에 대한 보수 2) 석면함유 건축자재 또는 설비에 대한 지속적인 유지관리 3) 석면함유 건축자재 또는 설비가 손상되었을 경우 즉시 보수 4) 석면함유 건축자재를 인위적으로 손상시키지 않도록 함 5) 전기공사, 배선공사 등 건축을 유지보수 공사시 석면함유설비 또는 자재가 훼손되어 석면이 비산되지 않도록 작업수행
C-26	4층 화장실5(여) 천장	밤라이트	4층 화장실5(여) 천장	23.78 m ²	백색면	10%	7	낮음	
C-27	4층 화장실5(여) 칸막이	큐비클	4층 화장실1,3,5 칸막이	54.36 m ²	백색면	10%	7	낮음	
C-28	4층 복도4 천장	텍스	4층 탈의실, 1학년교사실, 복도2,3,4, 계단실1, 교사실, 음악실1,2, 영어전용실3 천장	407.8 m ²	백색면	5%	8	낮음

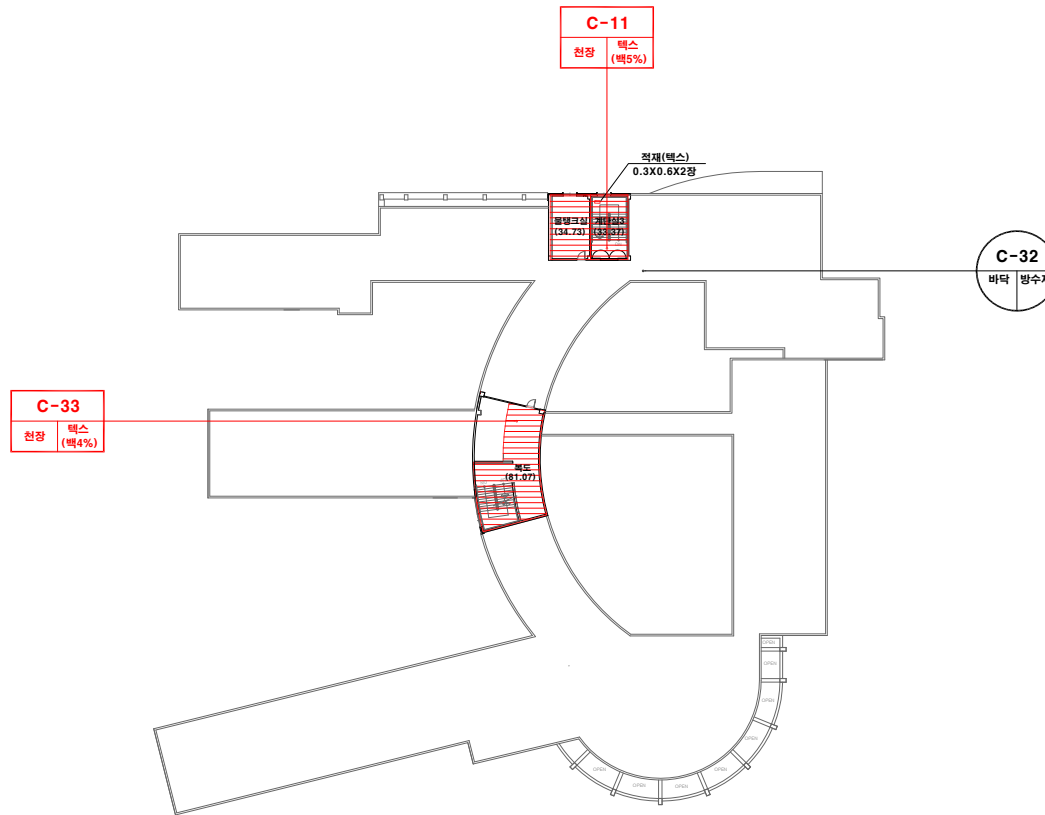
한별고등학교(본관) 옥상층

시료 번호	시료 채취 위치	건축 자재	동일 물질 구역	면적(m ²) , 부피(m ³) , 길이(m)	석면 종류	석면 함유량(%)	위해성 평가 점수	위해성 등급	관리 방안
C-11	옥상층 계단실3 천장	텍 스	옥상층 계단실3, 물탱크실 천장, 적재	68.46 m ²	백석면	5%	5	낮음	<석면함유 건축자재의 잠재적인 손상 가능성이 낮은 상태> 1)비산성과 손상이 동시에 있는 경우 손상에 대한 보수 2)석면함유 건축자재 또는 설비에 대한 지속적인 유지관리 3) 석면함유 건축자재 또는 설비가 손상되었을 경우 즉시 보수 4)석면함유 건축자재를 인위적으로 손상시키지 않도록 함 5) 전기공사, 배선공사등 건축물 유지보수 공사시 석면함유설비 또는 자재가 훼손되어 석면이 비산되지 않도록 작업수행
C-33	옥상층 복도 천장	텍 스	옥상층 복도 천장	81.07 m ²	백석면	4%	5	낮음
