건축자재 인식표

- 건축물명 : 군산남고등학교 강당동
- 건축물 소재지 : 전북 군산시 대야면 만자로 60
- 도면번호 : ASEM 군산남고 - 007
- 층 구분 : -층
- 석면 조사, 분석 기관 : (주)아셈석면환경연구원
- 조사 일자 : 2014. 07. 29

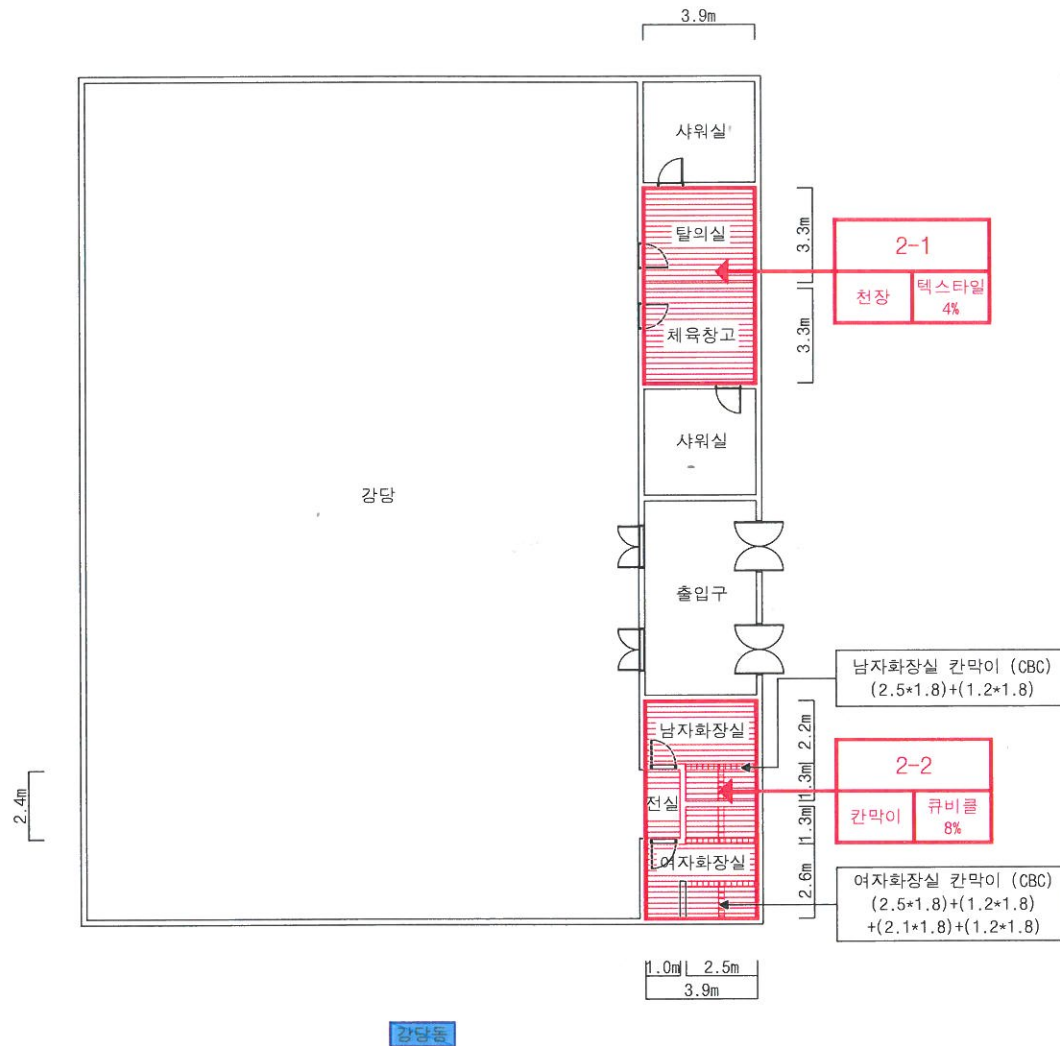
시료 번호	시료채취위치	건축자재	동일물질 구역	면적 부피 길이	석면 종류	석면함유량 (%)	위해성 평가점수	위해성 등급	관리방안
2-1	탈의실 천장	텍스타일	체육창고, 남자화장실, 여자화장실, 전실 천장	53.36	백석면	4	6	낮음	- 전기공사, 배선공사 등 건축을 유지보수 공사시 석면함유설비 또는 자재가 훼손되어 석면이 비산되지 않도록 작업수행 - 석면함유 건축자재 또는 설비에 대한 지속적인 유지관리 - 석면함유 건축자재 또는 설비가 손상되었을 경우 즉시 보수 - 석면함유 건축자재를 인위적으로 손상시키지 않도록 함 - 석면함유 건축자재 또는 설비의 취급 및 사용으로 인해 분진이 발생할 경우 호흡보호구 착용
2-2	남자화장실 칸막이	큐비클	여자화장실 칸막이	19.26	백석면	8	9	낮음
