건축자재 인식표

- 건축물명 : 군산남고등학교 본관동
- 건축물 소재지 : 전북 군산시 대야면 만자로 60
- 도면번호 : ASEM 군산남고 - 002
- 층 구분 : 1층
- 석면 조사, 분석 기관 : (주)아셈석면환경연구원
- 조사 일자 : 2014. 07. 29

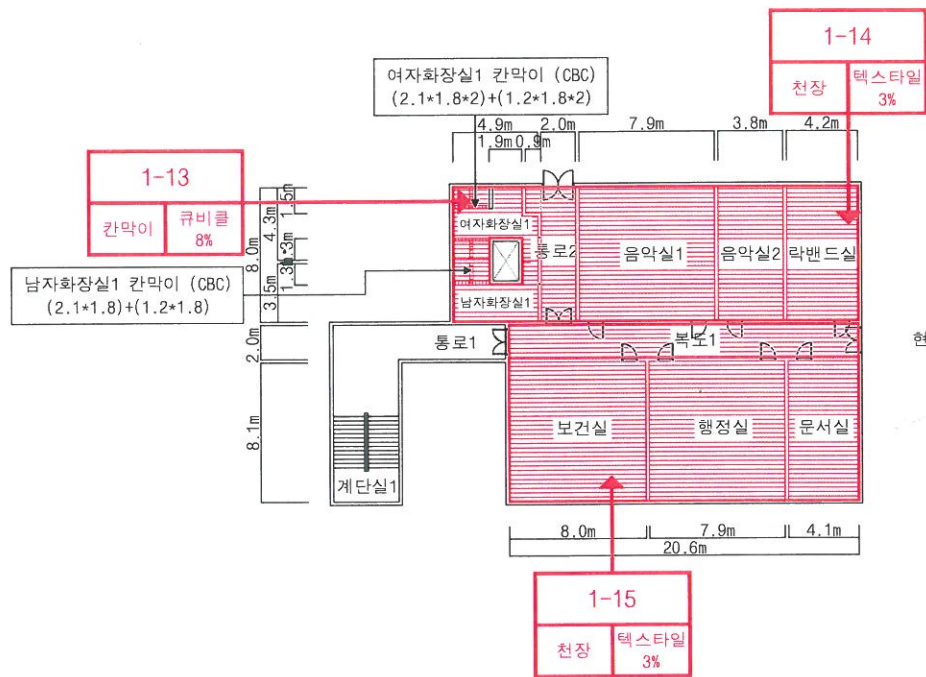
시료 번호	시료채취위치	건축자재	동일물질 구역	면적 부피 길이	석면 종류	석면함유량 (%)	위해성 평가점수	위해성 등급	관리방안
1-13	1층 여자화장실1 칸막이	큐비클	1층 남자화장실1, 여자화장실2, 남자화장실2 칸막이	21.42	백석면	8	8	낮음	- 전기공사, 배선공사 등 건축물 유지보수 공사시 석면함유설비 또는 자재가 훼손되어 석면이 비산되지 않도록 작업수행 - 석면함유 건축자재 또는 설비에 대한 지속적인 유지관리 - 석면함유 건축자재 또는 설비가 손상되었을 경우 즉시 보수 - 석면함유 건축자재를 인위적으로 손상시키지 않도록 함 - 석면함유 건축자재 또는 설비의 취급 및 사용으로 인해 분진이 발생될 경우 호흡보호구 착용
1-14	1층 락밴드실 천장	텍스타일	1층 여자화장실1, 남자화장실1, 통로2, 음악실1, 음악실2 천장	175.13	백석면	3	9	낮음	
1-15	1층 보건실 천장	텍스타일	1층 복도1, 행정실, 문서실, 복도2, 교장실, 화장실, 학교운영위원회회의실, 체육실, 교직원휴게실, 인쇄실 천장	427.85	백석면	3	9	낮음	
1-16	1층 당직실 천장	석고보드	-	-	석면불검출	-	-	-	
1-17	1층 남자화장실2 천장	텍스타일	-	-	석면불검출	-	-	-
