## 여자화장실1, 남자화장실1만 석면 철거

- 건축물명 : 군산남고등학교 본관동
- 건축물 소재지 : 전북 군산시 대야면 만자로 60
- 도면번호 : ASEM 군산남고 - 002
- 층 구분 : 1층
- 석면 조사, 분석 기관 : (주)아원석면환경연구원
- 조사 일자 : 2014. 07. 29

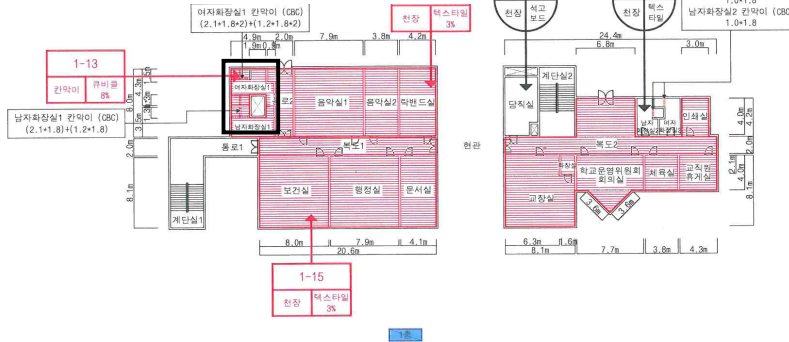
시료 번호	시료채취위치	건축자재	동일물질 구역	면적 부피 길이	석면 종류	석면함량(%)	위해성 평가점수	위해성 등급	관리방안
1-13	1층 여자화장실1 칸막이	규비결	1층 남자화장실1, 여자화장실2, 남자화장실2 칸막이	21.42	백색면	8	8	낮음	- 전기공사, 배선공사 등 건축을 유지보수 공사시 석면함유설비 또는 자재가 훼손되어 석면이 미산되지 않도록 작업수행
1-14	1층 학연도실 천장	텍스타일	1층 여자화장실1, 남자화장실1, 통로2, 음악실1, 음악실2 천장	175.13	백색면	3	9	낮음	- 석면함유 건축자재 또는 설비에 대한 지속적인 유지관리
1-15	1층 보건실 천장	텍스타일	1층 복도1, 행정실, 문서실, 복도2, 교감실, 회의실, 학교운영위원회실, 체육교수연구실, 인문실 천장	427.85	백색면	3	9	낮음	- 석면함유 건축자재 또는 설비가 손상되었을 경우 즉시 보수
1-16	1층 담배실 천장	석고보드	-	-	석면불검출	-	-	-	- 석면함유 건축자재를 인위적으로 손상시키지 않도록 함
1-17	1층 남자화장실2 천장	텍스타일	-	-	석면불검출	-	-	-	- 석면함유 건축자재 또는 설비의 취급 및 사용으로 인해 분진이 발생될 경우 호흡보호구 착용

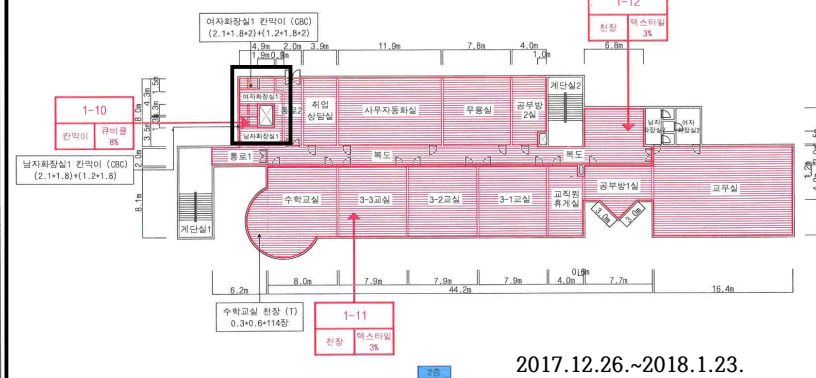
시료 번호	시료채취위치	건축자재	동일물질 구역	면적 부피 길이	석면 종류	석면함량(%)	위해성 평가점수	위해성 등급	관리방안
1-10	2층 남자화장실1 칸막이	규비결	2층 여자화장실1 칸막이	17.82	백색면	8	9	낮음	- 전기공사, 배선공사 등 건축을 유지보수 공사시 석면함유설비 또는 자재가 훼손되어 석면이 미산되지 않도록 작업수행
1-11	2층 3-3교실 천장	텍스타일	2층 수학교실, 3-2교실, 3-1교실, 교직원휴게실, 공부방1실, 교무실 천장	513.91	백색면	3	11	낮음	- 석면함유 건축자재 또는 설비에 대한 지속적인 유지관리
1-12	2층 복도 천장	텍스타일	2층 남자화장실1, 여자화장실1, 통로1, 통로2, 학업상담실, 사자지동화실, 우물실, 공부방2실 천장	307.94	백색면	3	9	낮음	- 석면함유 건축자재 또는 설비가 손상되었을 경우 즉시 보수

## 여자화장실1, 남자화장실1 석면 철거

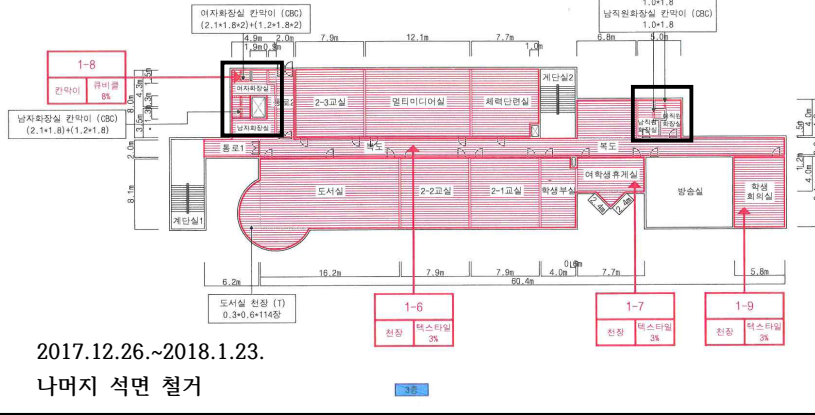
시료 번호	시료채취위치	건축자재	동일물질 구역	면적 부피 길이	석면 종류	석면함유량 (%)	위해성 평가점수	위해성 등급	관리방안
1-6	3층 복도 천장	텍스타일	3층 여자화장실, 남자화장실, 통로1, 통로2, 남직원화장실, 여직원화장실 천장	231.04	백색면	3	9	낮음	- 전기공사, 배선공사 등 건축물 유지보수 공사시 석면함유물비 또는 자재가 훼손되어 석면이 비산되지 않도록 작업수행
1-7	3층 여학생휴게실 천장	텍스타일	3층 도서실, 2-2교실, 2-1교실, 학생부실, 2-3교실, 멀티미디어실, 체육단련실 천장	565.18	백색면	3	11	낮음	- 석면함유 건축자재 또는 설비에 대한 지속적인 유지관리
1-8	3층 여자화장실 칸막이	큐비클	3층 남자화장실, 남직원화장실, 여직원화장실 칸막이	21.42	백색면	8	8	낮음	- 석면함유 건축자재를 인위적으로 손상시키지 않도록 함
1-9	3층 학생회의실 천장	텍스타일	-	46.88	백색면	3	9	낮음	- 석면함유 건축자재 또는 설비에 취급 및 사용으로 인해 분진이 발생될 경우 호흡보호구 착용

### 여자화장실,남자화장실,남직원·여직원 화장실 석면 철거

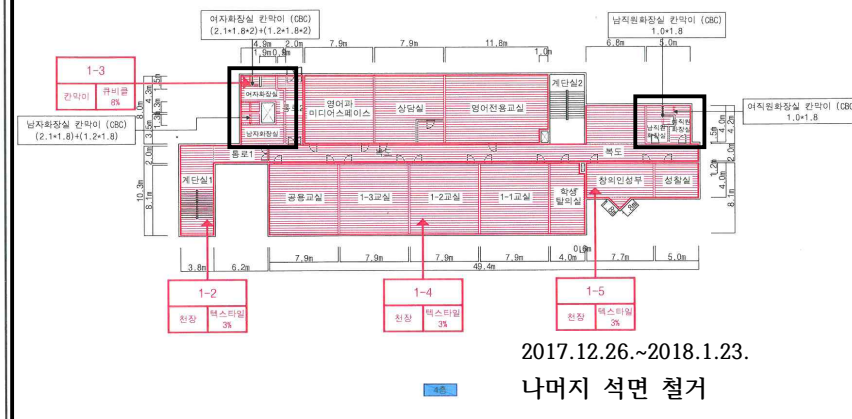
시료 번호	시료채취위치	건축자재	동일물질 구역	면적 부피 길이	석면 종류	석면함유량 (%)	위해성 평가점수	위해성 등급	관리방안
1-2	4층 계단실 천장	텍스타일	4층 여자화장실, 남자화장실, 통로1, 통로2, 복도, 남직원화장실, 여직원화장실 천장	248.18	백색면	3	7	낮음	- 전기공사, 배선공사 등 건축물 유지보수 공사시 석면함유물비 또는 자재가 훼손되어 석면이 비산되지 않도록 작업수행
1-3	4층 여자화장실 칸막이	큐비클	4층 남자화장실, 남직원화장실, 여직원화장실 칸막이	21.42	백색면	8	8	낮음	- 석면함유 건축자재 또는 설비에 대한 지속적인 유지관리
1-4	4층 1-2교실 천장	텍스타일	4층 영어메디어스페이스, 상담실, 영어전용교실, 공유포교실, 1-3교실, 1-1교실, 학생회의실 천장	505.94	백색면	8	11	낮음	- 석면함유 건축자재를 인위적으로 손상시키지 않도록 함
1-5	4층 창리인성부 천장	텍스타일	4층 상담실 천장	52.42	백색면	3	9	낮음	- 석면함유 건축자재 또는 설비에 취급 및 사용으로 인해 분진이 발생될 경우 호흡보호구 착용

### 여자화장실,남자화장실,남직원·여직원 화장실 석면 철거

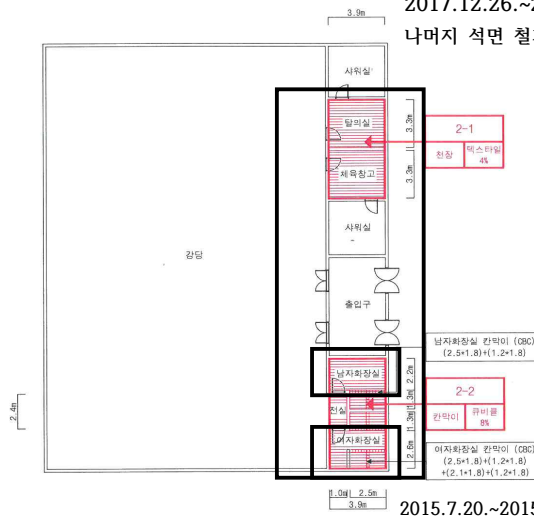
강당

시트 번호	시트재위위치	건축자재	동일물질 구역	면적 부피 길이	석면 종류	석면함유량 (%)	위해성 평가점수	관리방안
2-1	탈의실 천장	텍스타일	세탁참고, 남자화장실, 여자화장실, 전실 천장	53.36	백색면	4	6	전기공사, 배선공사 등 건축을 유지보수 공사시 석면함유물비 또는 자재가 훼손되어 석면이 비산되지 않도록 작업수행 - 석면함유 건축자재 또는 설비에 대한 지속적인 유지관리 - 석면함유 건축자재 또는 설비가 손상되었을 경우 즉시 보수 - 석면함유 건축자재를 인위적으로 손상시키지 않도록 함 - 석면함유 건축자재 또는 설비의 취급 및 사용으로 인해 분진이 발생될 경우 호흡보호구 착용
2-2	남자화장실 칸막이	큐비클	여자화장실 칸막이	19.26	백색면	8	9

남자,여자 화장실 석면철거
