- 건축물명 : 군산남고등학교 본관동
- 건축물 소재지 : 전북 군산시 대야면 만자로 60
- 도면번호 : ASEM 군산남고 - 003
- 층 구분 : 2층
- 석면 조사, 분석 기관 : (주)아셈석면환경연구원
- 조사 일자 : 2014. 07. 29

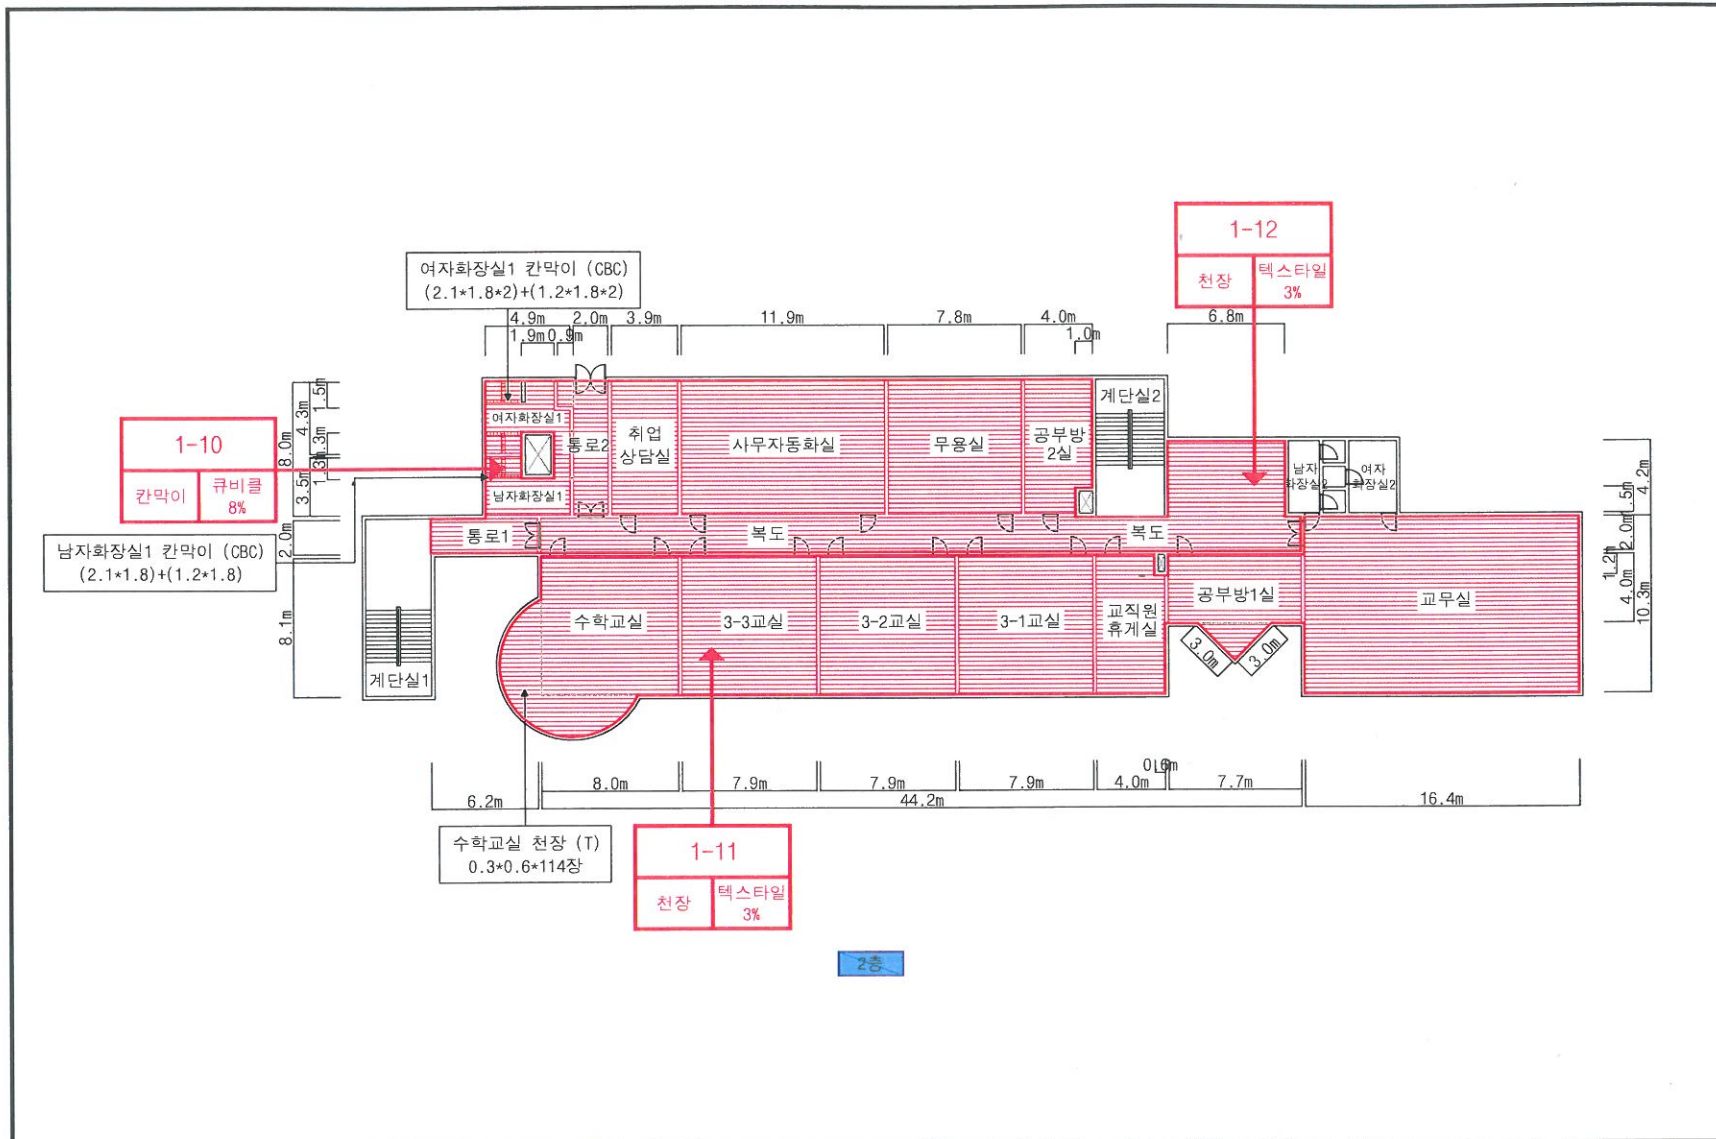
시료 번호	시료채취위치	건축자재	동일물질 구역	면적 부피 길이	석면 종류	석면함유량 (%)	위해성 평가점수	위해성 등급	관리방안
1-10	2층 남자화장실1 칸막이	큐비클	2층 여자화장실1 칸막이	17.82	백석면	8	9	낮음	- 전기공사, 배선공사 등 건축물 유지보수 공사시 석면함유설비 또는 자재가 훼손되어 석면이 비산되지 않도록 작업수행 - 석면함유 건축자재 또는 설비에 대한 지속적인 유지관리 - 석면함유 건축자재 또는 설비가 손상되었을 경우 즉시 보수 - 석면함유 건축자재를 인위적으로 손상시키지 않도록 함 - 석면함유 건축자재 또는 설비의 취급 및 사용으로 인해 분진이 발생될 경우 호흡보호구 착용
1-11	2층 3-3교실 천장	텍스타일	2층 수학교실, 3-2교실, 3-1교실, 교직원휴게실, 공부방1실, 교무실 천장	513.91	백석면	3	11	낮음	
1-12	2층 복도 천장	텍스타일	2층 남자화장실1, 여자화장실1, 통로1, 통로2, 취업 상담실, 사무자동화실, 무용실, 공부방2실 천장	397.94	백석면	3	9	낮음
