- 건축물명 : 군신남고등학교 본관동
- 건축물 소재지 : 전북 군산시 대야면 만자로 60
- 도면번호 : ASEM 군신남고 - 002
- 층 구분 : 1층
- 석면 조사, 분석 기관 : (주)아원석면환경연구원
- 조사 일자 : 2014. 07. 29

- 건축물명 : 군신남고등학교 본관동
- 건축물 소재지 : 전북 군산시 대야면 만자로 60
- 도면번호 : ASEM 군신남고 - 003
- 층 구분 : 2층
- 석면 조사, 분석 기관 : (주)아원석면환경연구원
- 조사 일자 : 2014. 07. 29

- 건축물명 : 군산남고등학교 본관동
- 건축물 소재지 : 전북 군산시 대야면 민자로 60
- 도면번호 : ASEM 군산남고 - 004
- 층 구분 : 3층
- 석면 조사, 분석 기관 : (주)아원석면환경연구원
- 조사 일자 : 2014. 07. 29

- 건축물명 : 군산남고등학교 본관동
- 건축물 소재지 : 전북 군산시 대야면 민자로 60
- 도면번호 : ASEM 군산남고 - 005
- 층 구분 : 4층
- 석면 조사, 분석 기관 : (주)아원석면환경연구원
- 조사 일자 : 2014. 07. 29

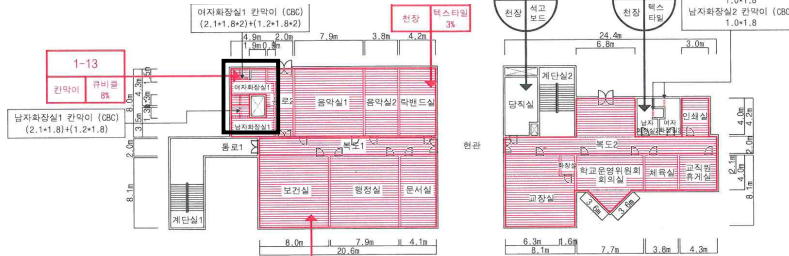
### 여자화장실1, 남자화장실1만 석면 철거

시도 번호	시도계획위치	건축자재	동일물질 구역	면적 부피 길이	석면 종류	석면함량(%)	위해성 평가점수	위해성 등급	관리방안
1-13	1층 여자화장실1 칸막이	규비결	1층 남자화장실1, 여자화장실2, 남자화장실2 칸막이	21.42	백색면	8	8	낮음	- 전기공사, 배선공사 등 건축을 유지보수 공사시 석면함유설비 또는 자재가 훼손되어 석면이 미상되지 않도록 작업수행
1-14	1층 학병도실 천장	텍스타일	1층 여자화장실1, 남자화장실1, 복도2, 음악실1, 음악실2 천장	175.13	백색면	3	9	낮음	- 석면함유 건축자재 또는 설비에 대한 지속적인 유지관리
1-15	1층 보건실 천장	텍스타일	1층 복도1, 행정실, 문서실, 복도2, 교감실, 회의실, 학교운영위원회회의실, 체육실, 교직원휴게실, 인문실 천장	427.85	백색면	3	9	낮음	- 석면함유 건축자재 또는 설비가 손상되었을 경우 즉시 보수
1-16	1층 담배실 천장	석고보드	-	-	석면불검출	-	-	-	- 석면함유 건축자재를 인위적으로 손상시키지 않도록 함
1-17	1층 남자화장실2 천장	텍스타일	-	-	석면불검출	-	-	-	- 석면함유 건축자재 또는 설비의 취급 및 사용으로 인해 분진이 발생될 경우 호흡보호구 착용

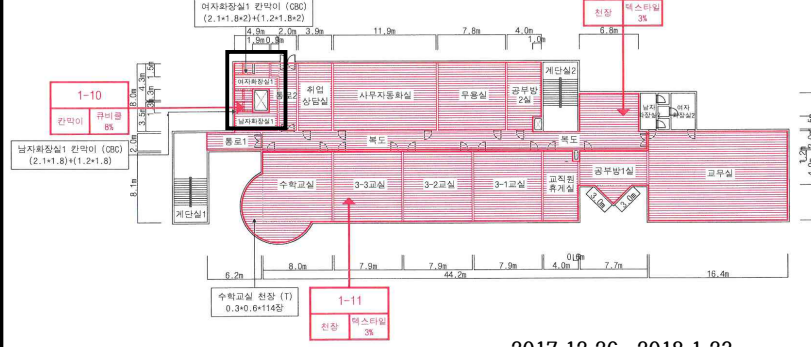
### 여자화장실1, 남자화장실1 석면 철거

시도 번호	시도계획위치	건축자재	동일물질 구역	면적 부피 길이	석면 종류	석면함량(%)	위해성 평가점수	위해성 등급	관리방안
1-10	2층 남자화장실1 칸막이	규비결	2층 여자화장실1 칸막이	17.82	백색면	8	9	낮음	- 전기공사, 배선공사 등 건축을 유지보수 공사시 석면함유설비 또는 자재가 훼손되어 석면이 미상되지 않도록 작업수행
1-11	2층 3-3교실 천장	텍스타일	2층 수학교실, 3-2교실, 3-1교실, 교직원휴게실, 공부방1실, 교무실 천장	513.91	백색면	3	11	낮음	- 석면함유 건축자재 또는 설비에 대한 지속적인 유지관리
1-12	2층 복도 천장	텍스타일	2층 남자화장실1, 여자화장실1, 복도1, 복도2, 학업상담실, 사무자동화실, 우품실, 공부방2실 천장	307.94	백색면	3	9	낮음	- 석면함유 건축자재 또는 설비가 손상되었을 경우 즉시 보수

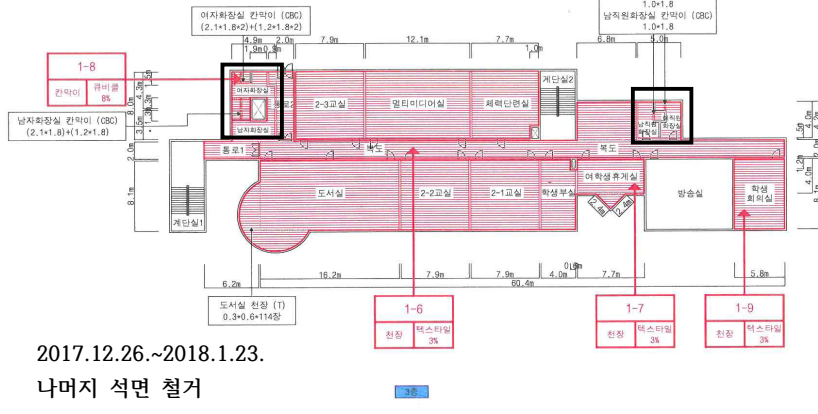
여자화장실,남자화장실,남직원·여직원 화장실 석면 철거

시료 번호	시료채취위치	건축자재	동일물질 구역	면적 부피 길이	석면 종류	석면함유량 (%)	위해성 평가점수	위해성 등급	관리방안
1-6	3층 복도 천장	텍스타일	3층 여자화장실, 남자화장실, 통로1, 통로2, 남직원화장실, 여직원화장실 천장	231.04	백색면	3	9	낮음	- 전기공사, 배선공사 등 건축물 유지보수 공사시 석면함유물비 또는 자재가 훼손되어 석면이 비산되지 않도록 작업수행 - 석면함유 건축자재 또는 설비에 대한 지속적인 유지관리 - 석면함유 건축자재 또는 설비가 손상되었을 경우 즉시 보수 - 석면함유 건축자재를 인위적으로 손상시키지 않도록 함 - 석면함유 건축자재 또는 설비해 취급 및 사용으로 인해 본진이 발생될 경우 조종보호구 착용
1-7	3층 여학생휴게실 천장	텍스타일	3층 도서실, 2-2교실, 2-1교실, 학생부실, 2-3교실, 멀티미디어실, 세탁단원실 천장	565.18	백색면	3	11	낮음	
1-8	3층 여자화장실 칸막이	큐비클	3층 남자화장실, 남직원화장실, 여직원화장실 칸막이	21.42	백색면	8	8	낮음	
1-9	3층 학생회의실 천장	텍스타일	-	46.88	백색면	3	9	낮음

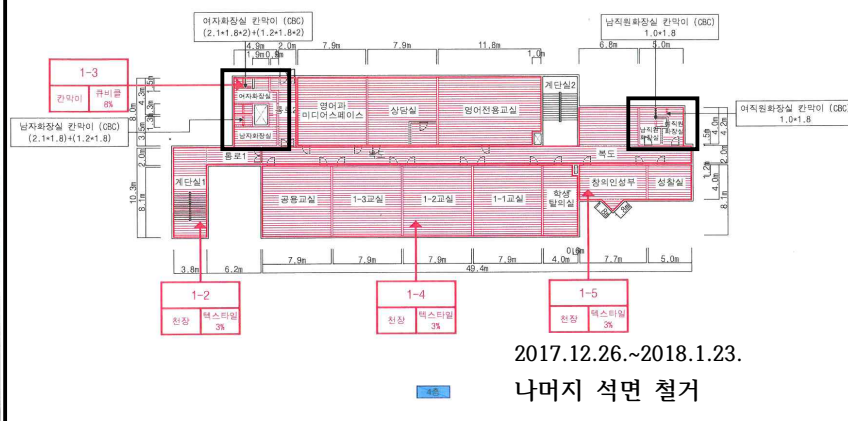
여자화장실,남자화장실,남직원·여직원 화장실 석면 철거

시료 번호	시료채취위치	건축자재	동일물질 구역	면적 부피 길이	석면 종류	석면함유량 (%)	위해성 평가점수	위해성 등급	관리방안
1-2	4층 계단실 천장	텍스타일	4층 여자화장실, 남자화장실, 통로1, 통로2, 복도, 남직원화장실, 여직원화장실 천장	248.18	백색면	3	7	낮음	- 전기공사, 배선공사 등 건축물 유지보수 공사시 석면함유물비 또는 자재가 훼손되어 석면이 비산되지 않도록 작업수행 - 석면함유 건축자재 또는 설비에 대한 지속적인 유지관리 - 석면함유 건축자재 또는 설비가 손상되었을 경우 즉시 보수 - 석면함유 건축자재를 인위적으로 손상시키지 않도록 함 - 석면함유 건축자재 또는 설비해 취급 및 사용으로 인해 본진이 발생될 경우 조종보호구 착용
1-3	4층 여자화장실 칸막이	큐비클	4층 남자화장실, 남직원화장실, 여직원화장실 칸막이	21.42	백색면	8	8	낮음	
1-4	4층 1-2교실 천장	텍스타일	4층 영어과 미디어스페이스, 상당실, 영어전용교실, 관공교실, 1-3교실, 1-1교실, 학생회의실 천장	505.94	백색면	8	11	낮음	
1-5	4층 창의인성부 천장	텍스타일	4층 상당실 천장	52.42	백색면	3	9	낮음

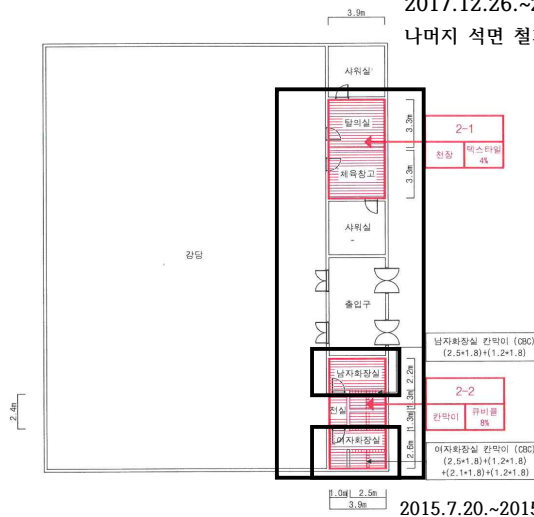
강당

남자,여자 화장실 석면철거

시트 번호	시트재위위치	건축자재	동일물질 구역	면적 부피 길이	석면 종류	석면함유량 (%)	위해성 평가점수	관리방안
2-1	탈의실 천장	텍스타일	세탁참고, 남자화장실, 여자화장실, 전실 천장	53.36	백색면	4	6	전기공사, 배선공사 등 건축을 유지보수 공사시 석면함유물비 또는 자재가 훼손되어 석면이 비산되지 않도록 작업수행 - 석면함유 건축자재 또는 설비에 대한 지속적인 유지관리 - 석면함유 건축자재 또는 설비가 손상되었을 경우 즉시 보수 - 석면함유 건축자재를 인위적으로 손상시키지 않도록 함 - 석면함유 건축자재 또는 설비의 취급 및 사용으로 인해 분진이 발생될 경우 호흡보호구 착용
2-2	남자화장실 칸막이	큐비클	여자화장실 칸막이	19.26	백색면	8	9
