# 전주한일고등학교 석면조사 용역 석 면 지 도

# 건축물 석면지도

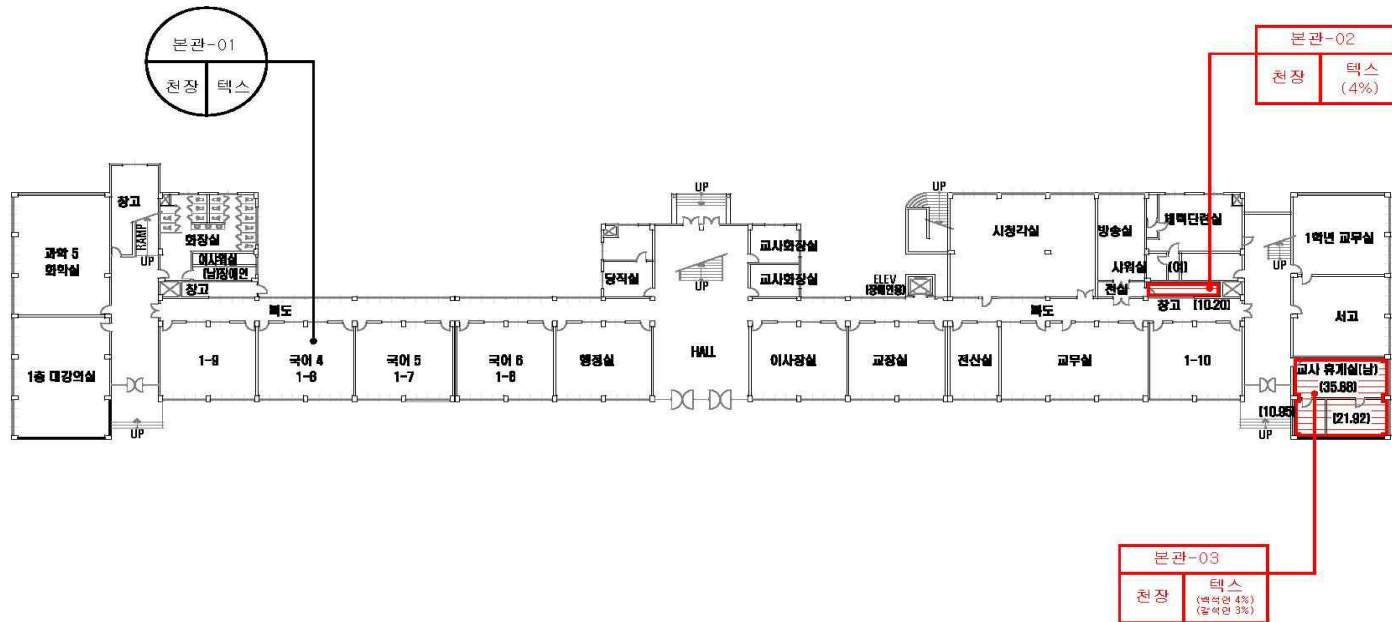
# 1. 본관동 1층

시료번호	시료채취 위치	건축자재	동일물질 구역	면적 부피 길이	석 면 종 류	석면함유율 (%)	위해성 평가정수	위해성 등급	관리방안
본관-02	천장	텍스	창고	10.20	백석면	4(%)	9	낮 음	<석면함유 건축자재의 잠재적인 손상 가능성이 낮은 상태> 1) 비산성과 손상이 동시에 있는 경우 손상에 대한 보수 2) 석면함유 건축자재 또는 설비에 대한 지속적인 유지 관리 3) 석면함유 건축자재 또는 설비가 손상되었을 경우 즉시 보수 4) 석면함유 건축자재를 인위적으로 손상시키지 않도록 함 5) 전기공사, 배선공사등 건축물 유지보수 공사시 석면함유설비 또는 자재가 훼손되어 석면이 비산되지 않도록 작업수행
본관-03	천장	텍스	교사 휴게실(남)	68.75	백석면 갈석면	4(%) 3(%)	9	낮 음

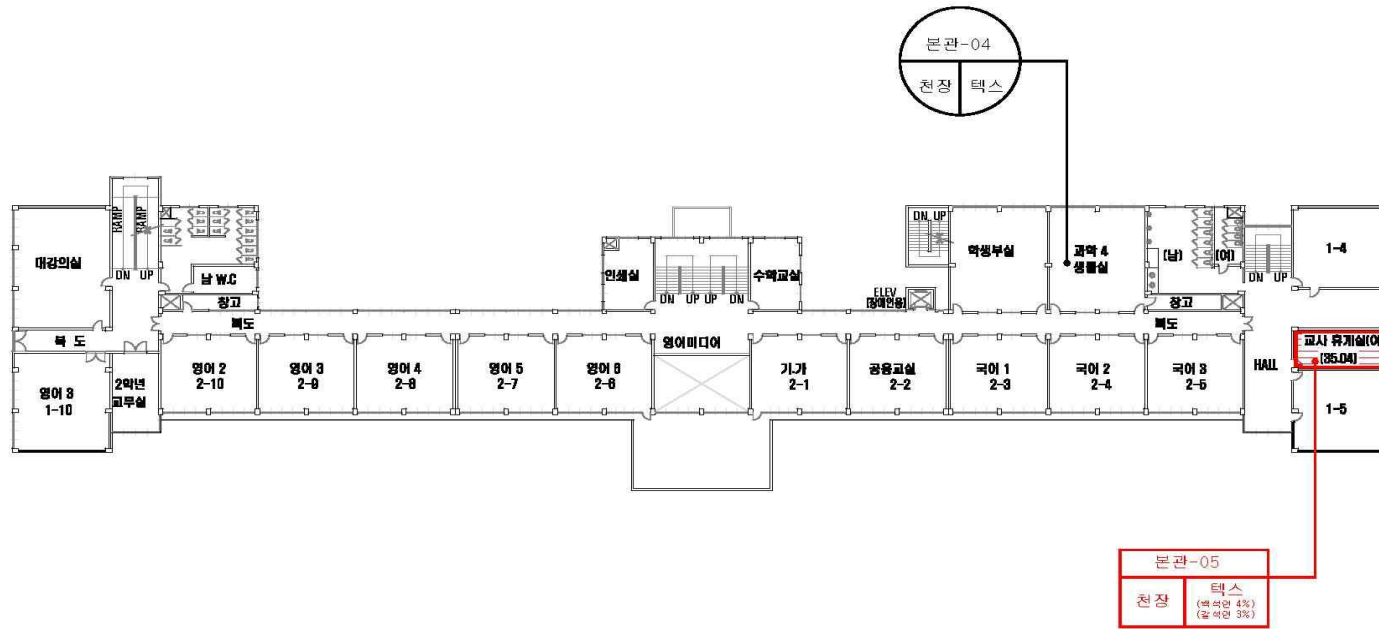
# 1. 본관동 2층

시료번호	시료채취 위치	건축자재	동일물질 구역	면적 부피 길이	석면 종류	석면함유율 (%)	위해성 평가점수	위해성 등급	관리방안
본관-05	천장	텍스	교사 휴게실(여)	35.04	백석면 갈석면	4(%) 3(%)	9	낮음	<석면함유 건축자재의 잠재적인 손상 가능성이 낮은 상태> 1) 비산성과 손상이 동시에 있는 경우 손상에 대한 보수 2) 석면함유 건축자재 또는 설비에 대한 지속적인 유지 관리 3) 석면함유 건축자재 또는 설비가 손상되었을 경우 즉시 보수 4) 석면함유 건축자재를 인위적으로 손상시키지 않도록 함 5) 전기공사, 배선공사 등 건축물 유지보수 공산시 석면함유설비 또는 자재가 훼손되어 석면이 비산되지 않도록 작업수행

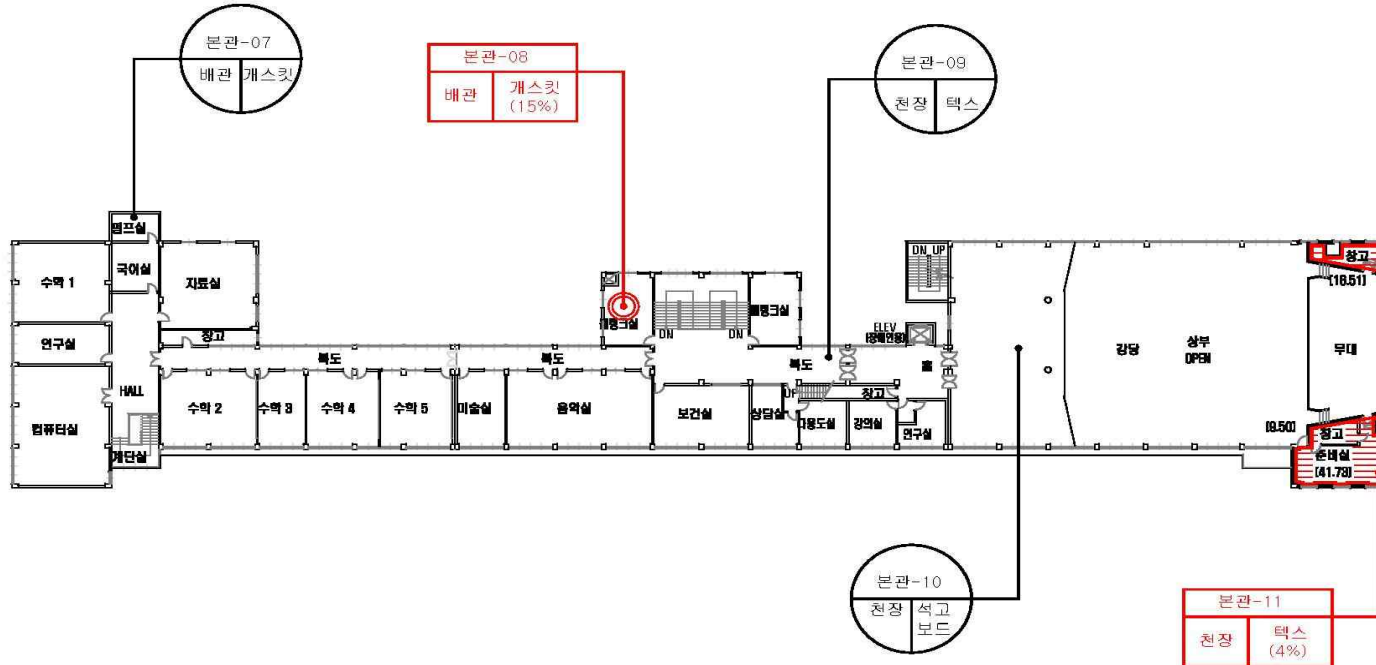
# 1. 본관동 4층

시료번호	시료채취 위치	건축자재	동일물질 구역	면적 부피 길이	석 면 종 류	석면함유율 (%)	위해성 평가정수	위해성 등급	관리방안
본관-08	배관	개스킷	물탱크실	0.02	백색면	15(%)	4	낮 음	<석면함유 건축자재의 잠재적인 손상 가능성이 낮은 상태> 1) 비산성과 손상이 동시에 있는 경우 손상에 대한 보수 2) 석면함유 건축자재 또는 설비에 대한 지속적인 유지 관리 3) 석면함유 건축자재 또는 설비가 손상되었을 경우 즉시 보수 4) 석면함유 건축자재를 인위적으로 손상시키지 않도록 함 5) 전기공사, 배선공사 등 건축물 유지보수 공사시 석면함유설비 또는 자재가 훼손되어 석면이 비산되지 않도록 작업수행
본관-11	천장	텍스	강당(준비실), 창고	67.74	백색면	4(%)	6	낮 음

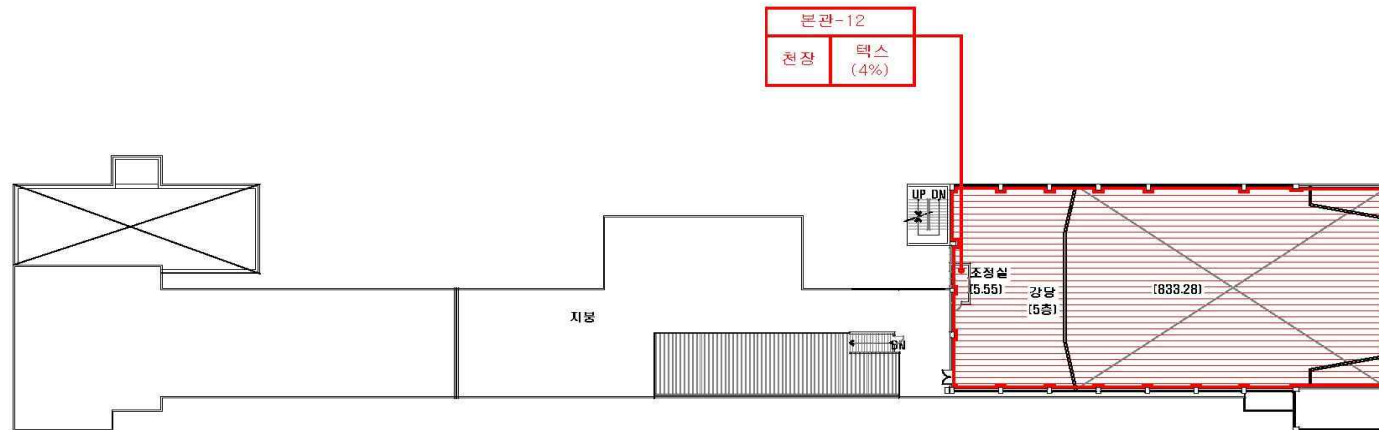
# 1. 본관동 5층

시료번호	시료채취 위치	건축자재	동일물질 구역	면적 부피 길이	석 면 종 류	석면함유율 (%)	위해성 평가점수	위해성 등급	관리방안
본관-12	천장	텍스	조정실, 강당	838.83	백석면	4(%)	8	낮 음	<석면함유 건축자재의 잠재적인 손상 가능성이 낮은 상태> 1) 비산성과 손상이 동시에 있는 경우 손상에 대한 보수 2) 석면함유 건축자재 또는 설비에 대한 지속적인 유지 관리 3) 석면함유 건축자재 또는 설비가 손상되었을 경우 즉시 보수 4) 석면함유 건축자재를 인위적으로 손상시키지 않도록 함 5) 전기공사, 배선공사등 건축물 유지보수 공사시 석면함유설비 또는 자재가 훼손되어 석면이 비산되지 않도록 작업수행

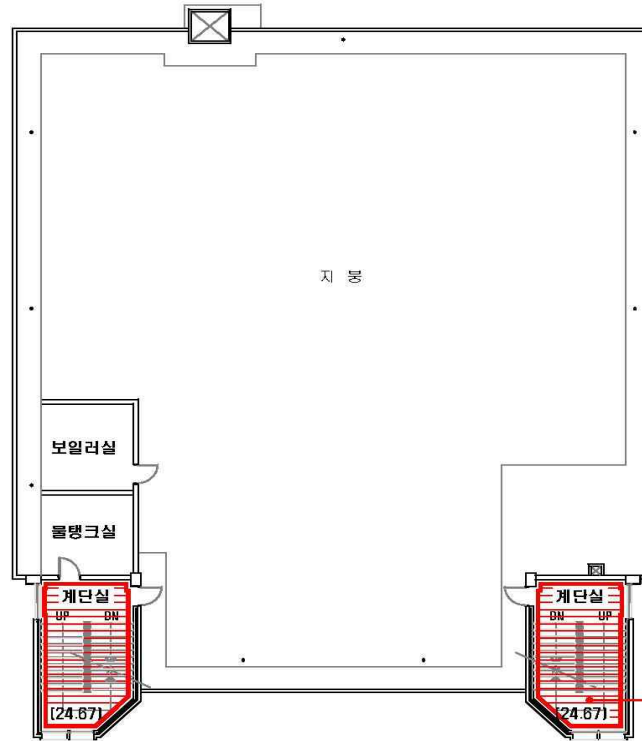
### 3. 생활관 옥탑층

생활-04
천장    텍스 (4%)

시료번호	시료채취 위치	건축자재	동일물질 구역	면적 부피 길이	석면 종류	석면함유율 (%)	위해성 평가정수	위해성 등급	관리방안
생활-04	천장	텍스	계단실	49.34	백석면	4(%)	4	낮음	<석면함유 건축자재의 잠재적인 손상 가능성이 낮은 상태> 1) 비산성과 손상이 동시에 있는 경우 손상에 대한 보수 2) 석면함유 건축자재 또는 설비에 대한 지속적인 유지 관리 3) 석면함유 건축자재 또는 설비가 손상되었을 경우 즉시 보수 4) 석면함유 건축자재를 인위적으로 손상시키지 않도록 함 5) 전기공사, 배선공사 등 건축물 유지보수 공사시 석면함유설비 또는 자재가 훼손되어 석면이 비산되지 않도록 작업수행
