건축물 석면 지도

[하서중학교(본관동)]

전북 부안군 하서면 변산로 852

(주) 알 파 석 면 연 구 소

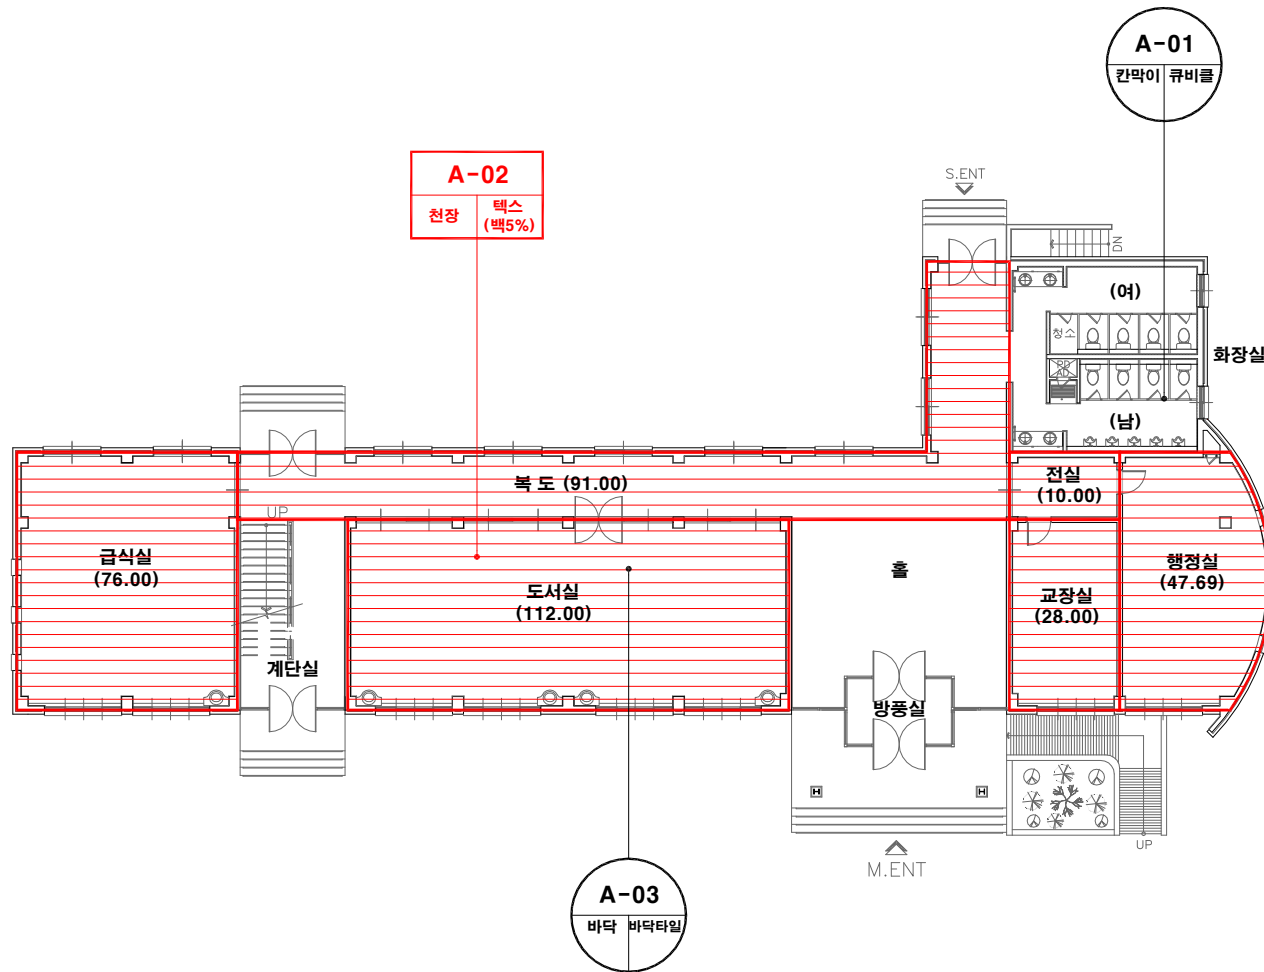
하서중학교(본관동) 1층

시료 번호	시료 채취 위치	건축 자재	동일 물질 구역	면적(m ²), 부피(m ³), 길이(m)	석면 종류	석면 함유량(%)	위해성 평가 점수	위해성 등급	관리 방안
A-02	1층 도서실 천장	텍스	1층 급식실, 복도, 도서실, 전실, 교장실, 행정실 천장	364.69 m ²	백석면	5%	9	낮음	<석면함유 건축자재의 잠재적인 손상 가능성이 낮은 상태> 1)비산성과 손상이 동시에 있는 경우 손상에 대한 보수 2)석면함유 건축자재 또는 설비에 대한 지속적인 유지관리 3) 석면함유 건축자재 또는 설비가 손상되었을 경우 즉시 보수 4)석면함유 건축자재를 인위적으로 손상시키지 않도록 함 5) 전기공사, 배선공사등 건축물 유지보수 공사시 석면함유설비 또는 자재가 훼손되어 석면이 비산되지 않도록 작업수행

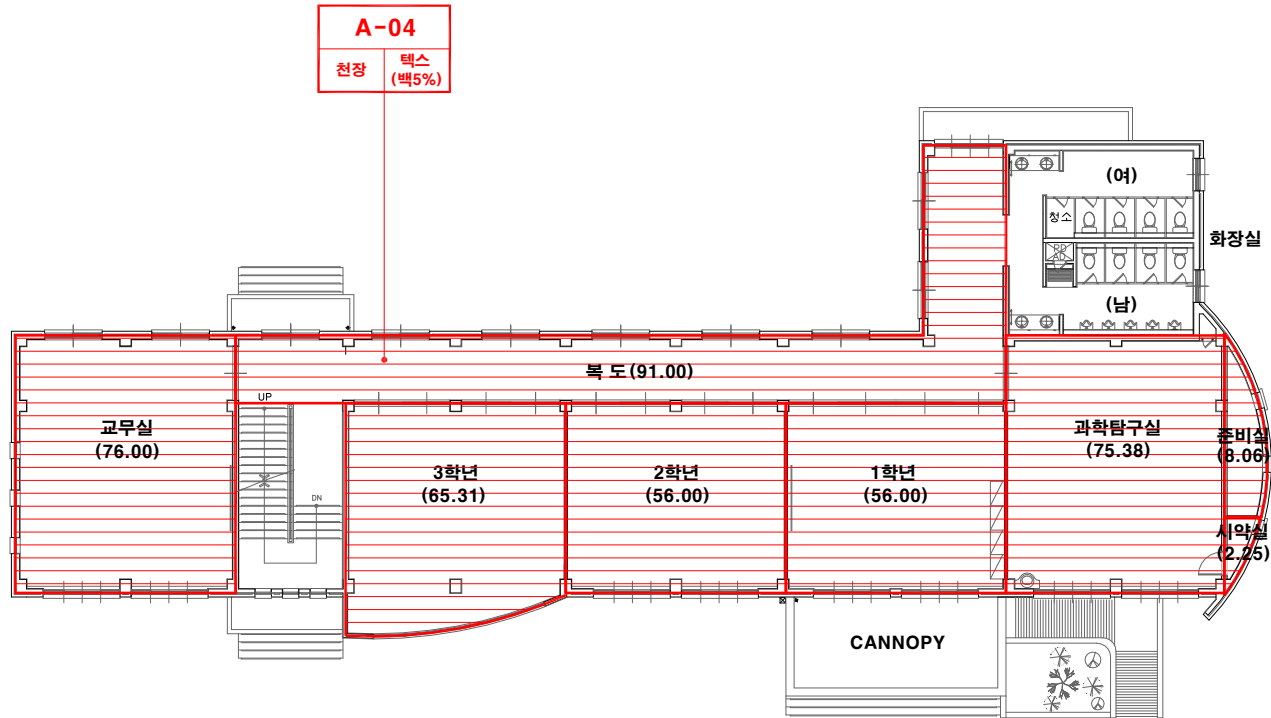
하서중학교(본관동) 2층

시료 번호	시료 채취 위치	건축 자재	동일 물질 구역	면적(m ²), 부피(m ³), 길이(m)	석면 종류	석면 함유량(%)	위해성 평가 점수	위해성 등급	관리 방안
A-04	2층 복도 천장	텍스	2층 교무실, 1,2,3학년, 복도, 과학탐구실, 준비실, 시약실 천장	430.00 m ²	백석면	5%	10	낮음	<석면함유 건축자재의 잠재적인 손상 가능성이 낮은 상태> 1) 비산성과 손상이 동시에 있는 경우 손상에 대한 보수 2) 석면함유 건축자재 또는 설비에 대한 지속적인 유지관리 3) 석면함유 건축자재 또는 설비가 손상되었을 경우 즉시 보수 4) 석면함유 건축자재를 인위적으로 손상시키지 않도록 함 5) 전기공사, 배선공사 등 건축물 유지보수 공사시 석면함유설비 또는 자재가 훼손되어 석면이 비산되지 않도록 작업수행

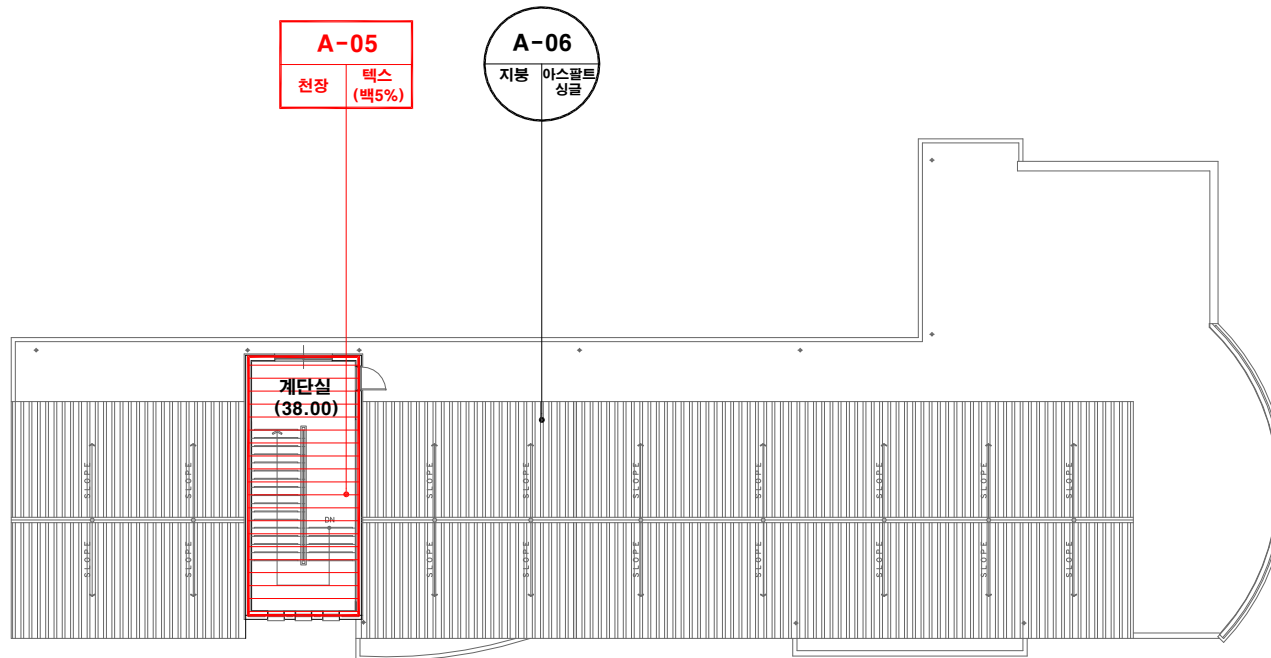
하서중학교(본관동) 옥상층

시료 번호	시료 채취 위치	건축 자재	동일 물질 구역	면적(m ²), 부피(m ³), 길이(m)	석면 종류	석면 함유량(%)	위해성 평가 점수	위해성 등급	관리 방안
A-05	옥상층 계단실 천장	텍스	옥상층 계단실 천장	38.00 m ²	백석면	5%	3	낮음	<석면함유 건축자재의 잠재적인 손상 가능성이 낮은 상태> 1)비산성과 손상이 동시에 있는 경우 손상에 대한 보수 2)석면함유 건축자재 또는 설비에 대한 지속적인 유지관리 3) 석면함유 건축자재 또는 설비가 손상되었을 경우 즉시 보수 4)석면함유 건축자재를 인위적으로 손상시키지 않도록 함 5) 전기공사, 배선공사 등 건축물 유지보수 공사시 석면함유설비 또는 자재가 훼손되어 석면이 비산되지 않도록 작업수행

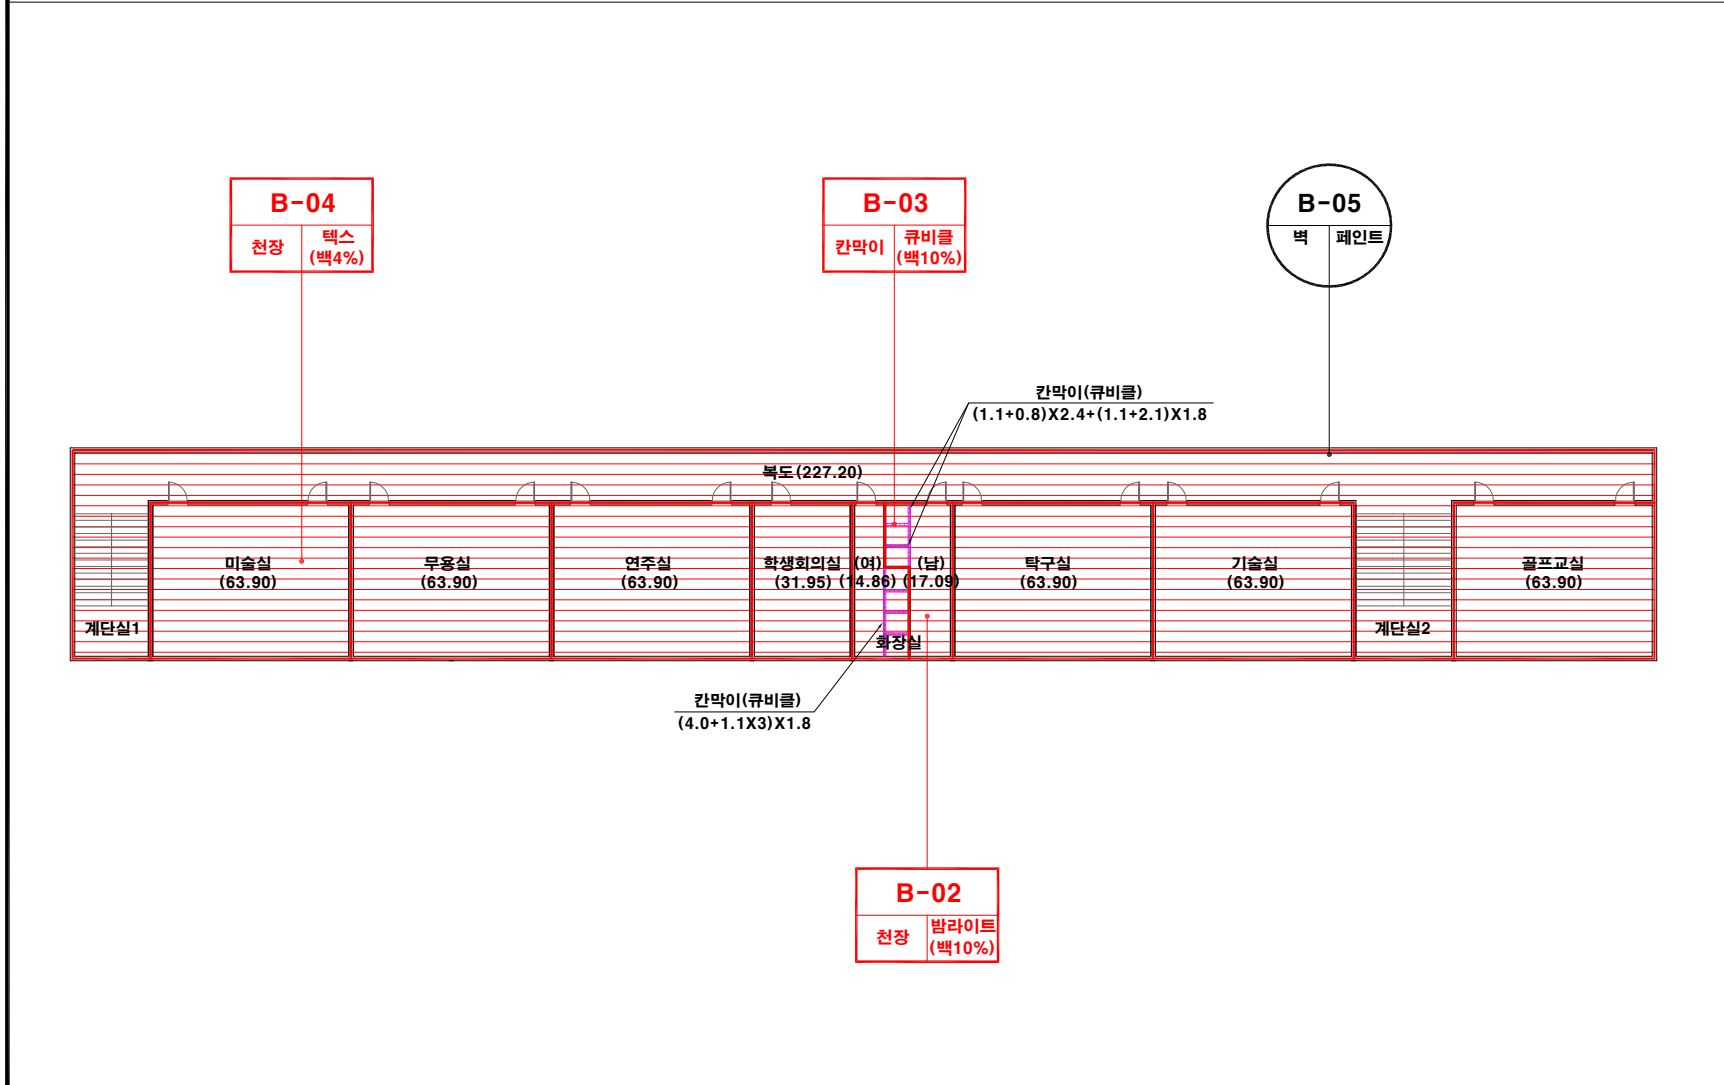
하서중학교(후관동) 2층

시료 번호	시료 채취 위치	건축 자재	동일 물질 구역	면적(m ²), 부피(m ³), 길이(m)	석면 종류	석면 함유량(%)	위해성 평가 점수	위해성 등급	관리 방안
B-02	2층 화장실(남) 천장	발라이트	2층 화장실(남,여) 천장	31.95 m ²	백석면	10%	4	낮음	<석면함유 건축자재의 잠재적인 손상 가능성이 낮은 상태> 1)비산성과 손상이 동시에 있는 경우 손상에 대한 보수 2)석면함유 건축자재 또는 설비에 대한 지속적인 유지관리 3) 석면함유 건축자재 또는 설비가 손상되었을 경우 즉시 보수 4)석면함유 건축자재를 인위적으로 손상시키지 않도록 함 5) 전기공사,배선공사등 건축을 유지보수 공사시 석면함유설비 또는 자재가 훼손되어 석면이 비산되지 않도록 작업수행
B-03	2층 화장실(남) 칸막이	큐비클	2층 화장실(남,여) 칸막이	23.46 m ²	백석면	10%	4	낮음	
B-04	2층 미술실 천장	텍 스	2층 복도, 계단실1,2, 미술실, 무용실, 연주실, 학생회의실, 탁구실, 기술실, 골프교실 천장	642.55 m ²	백석면	4%	7	낮음

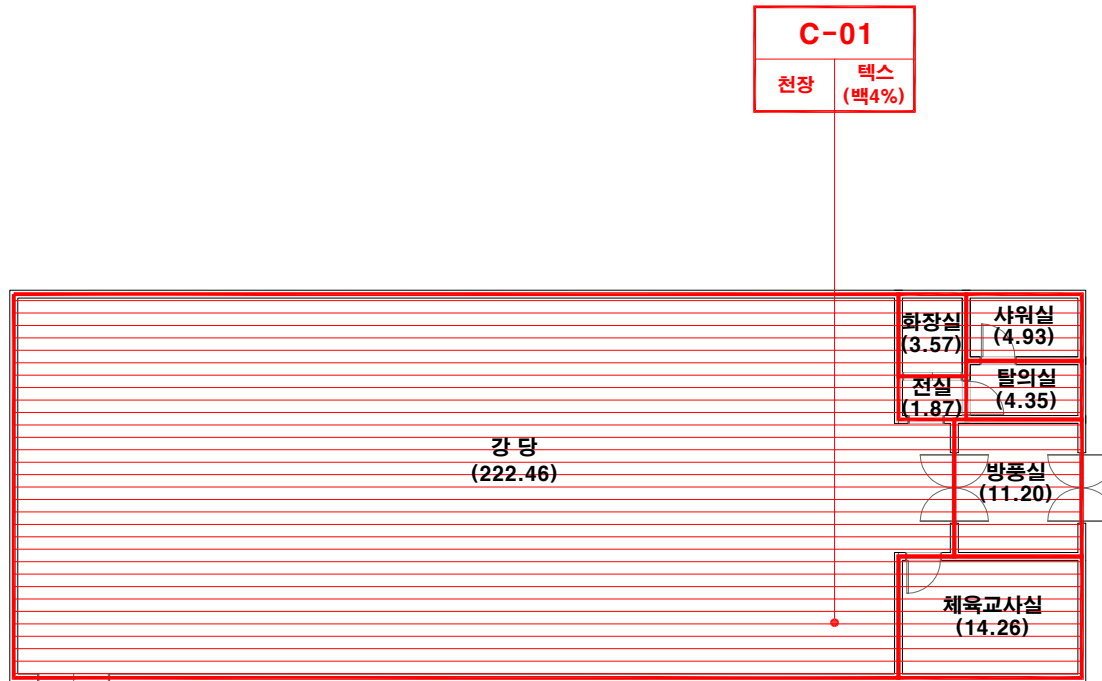
하서중학교(다목적실)

시료 번호	시료 채취 위치	건축 자재	동일 물질 구역	면적(m ²), 부피(m ³), 길이(m)	석면 종류	석면 함유량(%)	위해성 평가 점수	위해성 등급	관리 방안
C-01	강당 천장	텍스	강당, 화장실, 전실, 샤워실, 탈의실, 방풍실, 체육교사실 천장	262.64 m ²	백석면	4%	7	낮음	<석면함유 건축자재의 잠재적인 손상 가능성이 낮은 상태> 1)비산성과 손상이 동시에 있는 경우 손상에 대한 보수 2)석면함유 건축자재 또는 설비에 대한 지속적인 유지관리 3) 석면함유 건축자재 또는 설비가 손상되었을 경우 즉시 보수 4)석면함유 건축자재를 인위적으로 손상시키지 않도록 함 5) 전기공사, 배선공사등 건축을 유지보수 공사시 석면함유설비 또는 자재가 훼손되어 석면이 비산되지 않도록 작업수행
