건축물 석면 지도

[하서중학교(본관동)]

전북 부안군 하서면 변산로 852

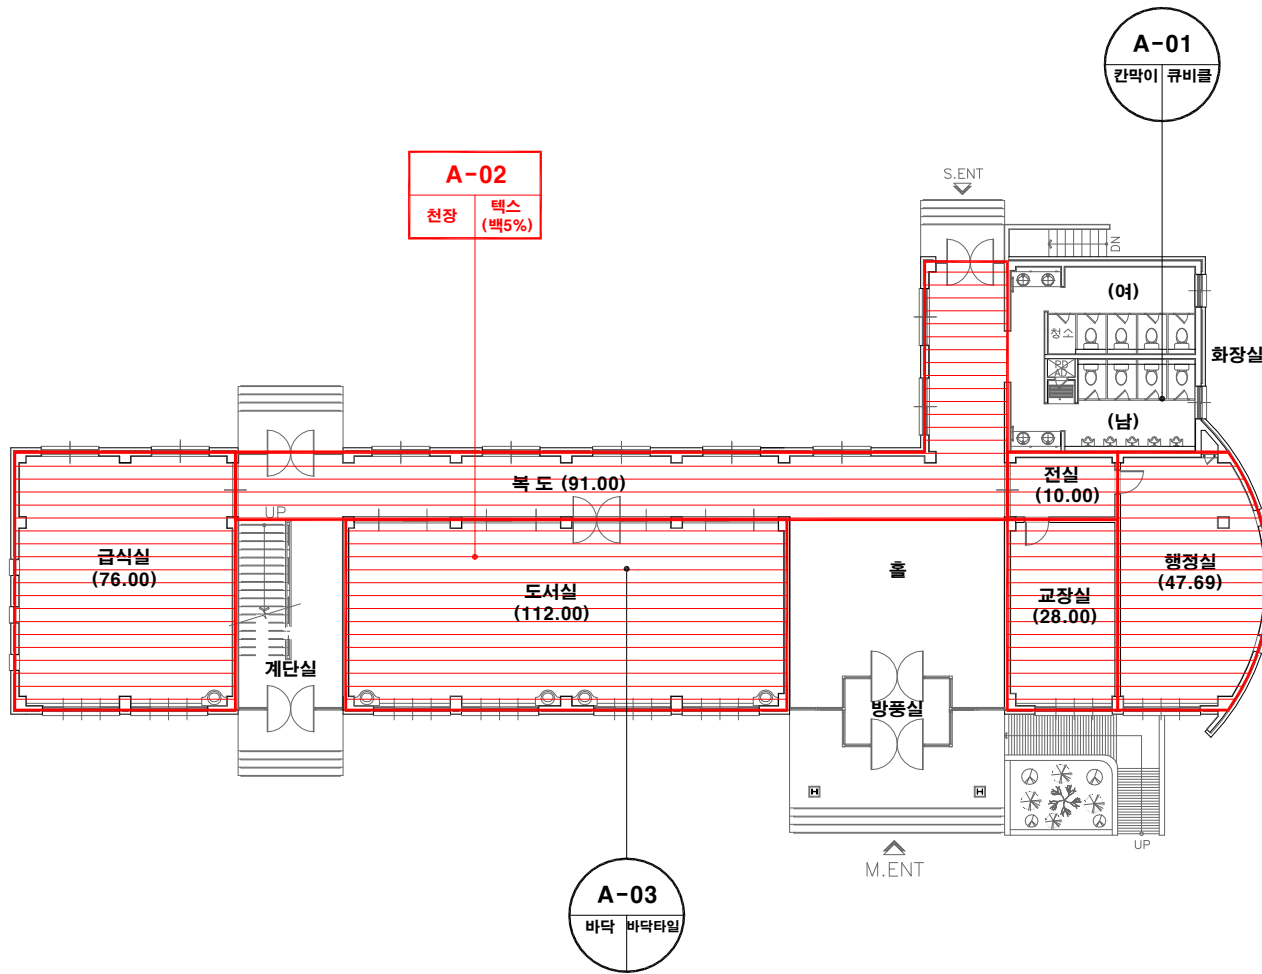
하서중학교(본관동) 1층

시료 번호	시료 채취 위치	건축 자재	동일 물질 구역	면적(m ²), 부피(m ³), 길이(m)	석면 종류	석면 함유량(%)	위해성 평가 점수	위해성 등급	관리 방안
A-02	1층 도서실 천장	텍 스	1층 급식실, 복도, 도서실, 전실, 교장실, 행정실 천장	364.69 m ²	백석면	5%	9	낮음	<석면함유 건축자재의 잠재적인 손상 가능성이 낮은 상태> 1)비산성과 손상이 동시에 있는 경우 손상에 대한 보수 2)석면함유 건축자재 또는 설비에 대한 지속적인 유지관리 3) 석면함유 건축자재 또는 설비가 손상되었을 경우 즉시 보수 4)석면함유 건축자재를 인위적으로 손상시키지 않도록 함 5) 전기공사, 배선공사등 건축물 유지보수 공사시 석면함유설비 또는 자재가 훼손되어 석면이 비산되지 않도록 작업수행

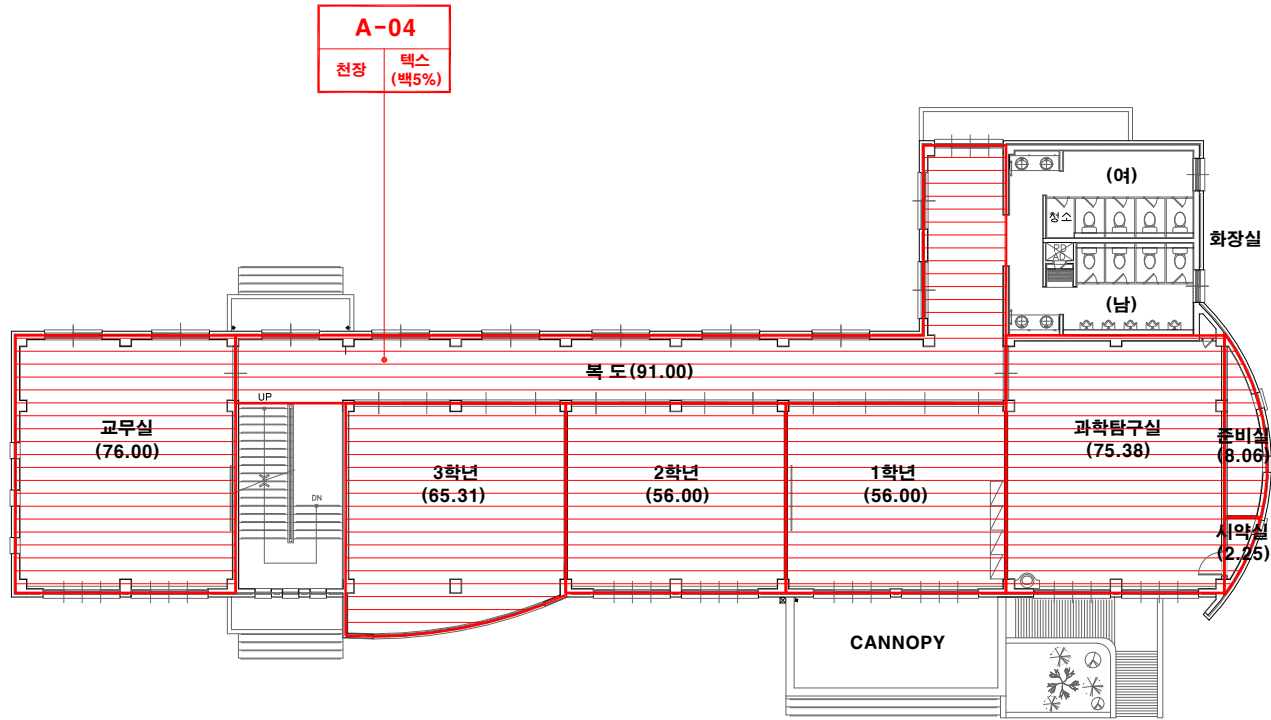
하서중학교(본관동) 2층

시료 번호	시료 채취 위치	건축 자재	동일 물질 구역	면적(m ²), 부피(m ³), 길이(m)	석면 종류	석면 함유량(%)	위해성 평가 점수	위해성 등급	관리 방안
A-04	2층 복도 천장	텍스	2층 교무실, 1,2,3학년, 복도, 과학탐구실, 준비실, 시약실 천장	430.00 m ²	백석면	5%	10	낮음	<석면함유 건축자재의 잠재적인 손상 가능성이 낮은 상태> 1) 비산성과 손상이 동시에 있는 경우 손상에 대한 보수 2) 석면함유 건축자재 또는 설비에 대한 지속적인 유지관리 3) 석면함유 건축자재 또는 설비가 손상되었을 경우 즉시 보수 4) 석면함유 건축자재를 인위적으로 손상시키지 않도록 함 5) 전기공사, 배선공사 등 건축물 유지보수 공사시 석면함유설비 또는 자재가 훼손되어 석면이 비산되지 않도록 작업수행

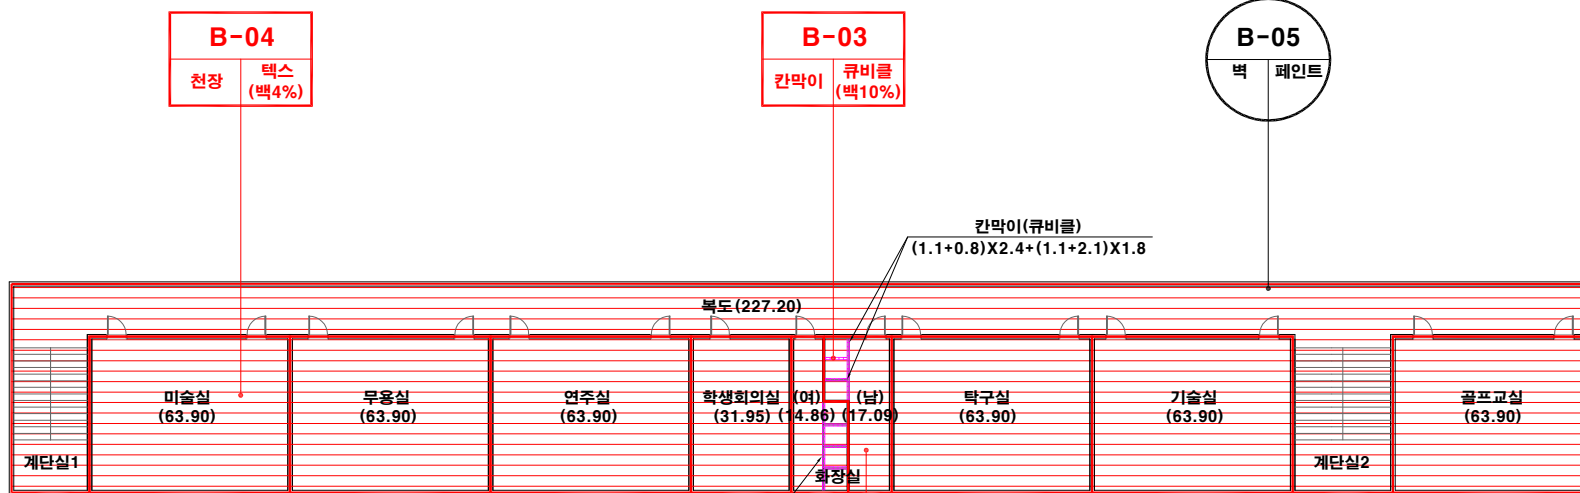
하서중학교(후관동) 2층

시료 번호	시료 채취 위치	건축 자재	동일 물질 구역	면적(m ²), 부피(m ³), 길이(m)	석면 종류	석면 함유량(%)	위해성 평가 점수	위해성 등급	관리 방안
B-02	2층 화장실(남) 천장	발라이트	2층 화장실(남,여) 천장	31.95 m ²	백석면	10%	4	낮음	<석면함유 건축자재의 잠재적인 손상 가능성이 낮은 상태> 1)비산성과 손상이 동시에 있는 경우 손상에 대한 보수 2)석면함유 건축자재 또는 설비에 대한 지속적인 유지관리 3) 석면함유 건축자재 또는 설비가 손상되었을 경우 즉시 보수 4)석면함유 건축자재를 인위적으로 손상시키지 않도록 함 5) 전기공사, 배선공사등 건축물 유지보수 공사시 석면함유설비 또는 자재가 훼손되어 석면이 비산되지 않도록 작업수행
B-03	2층 화장실(남) 칸막이	큐비클	2층 화장실(남,여) 칸막이	23.46 m ²	백석면	10%	4	낮음	
B-04	2층 미술실 천장	텍스	2층 복도, 계단실1,2, 미술실, 무용실, 연주실, 학생회의실, 탁구실, 기술실, 골프교실 천장	642.55 m ²	백석면	4%	7	낮음
