건축물 식면 지도

[황등남초등학교]

전라북도 익산시 황등면 황등서로 44

하늘 환경 연구 소 (주)
S . E . L . CO.

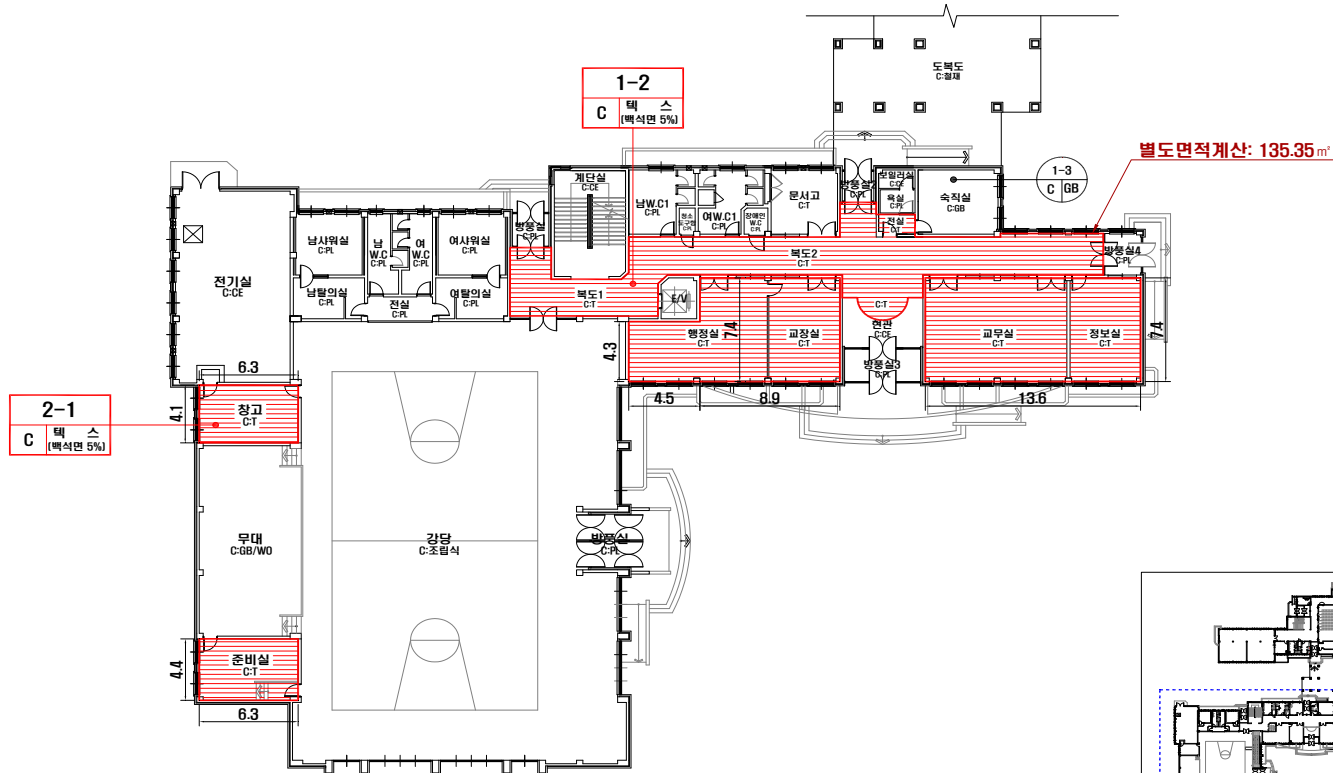
황등남초등학교 1동 1F ("A")

시료 번호	시료 채취 위치	건축 자재	동일 물질 구역	수량산출식/석면함유자재면적(m ²)	석면 종류	석면 함유량(%)	위해성 평가 점수	위해성 등급	관리 방안
1-2, 2-1	1F 복도1 천장	텍스	1F 복도2/천장/행정실/교장실/연관/교무실 /장보실	(6.3X4.1)+(4.4X6.3)+(4.3X4.5)+(7.4X6.9)+(13.6X7.4)+135.35=374.75	백석면	5	10	낮음	· 비산성과 손상이 동시에 있는 경우 손상에 대한 보수 · 석면함유 건축자재 또는 설비에 대한 지속적인 유지관리 · 석면함유 건축자재 또는 설비가 손상되었을 경우 즉시 보수 · 석면함유 건축자재를 인위적으로 손상시키지 않도록 함 · 건축물 유지보수 공사 시 석면함유 설비 또는 자재가 훼손되어 석면이 비산되지 않도록 작업수행

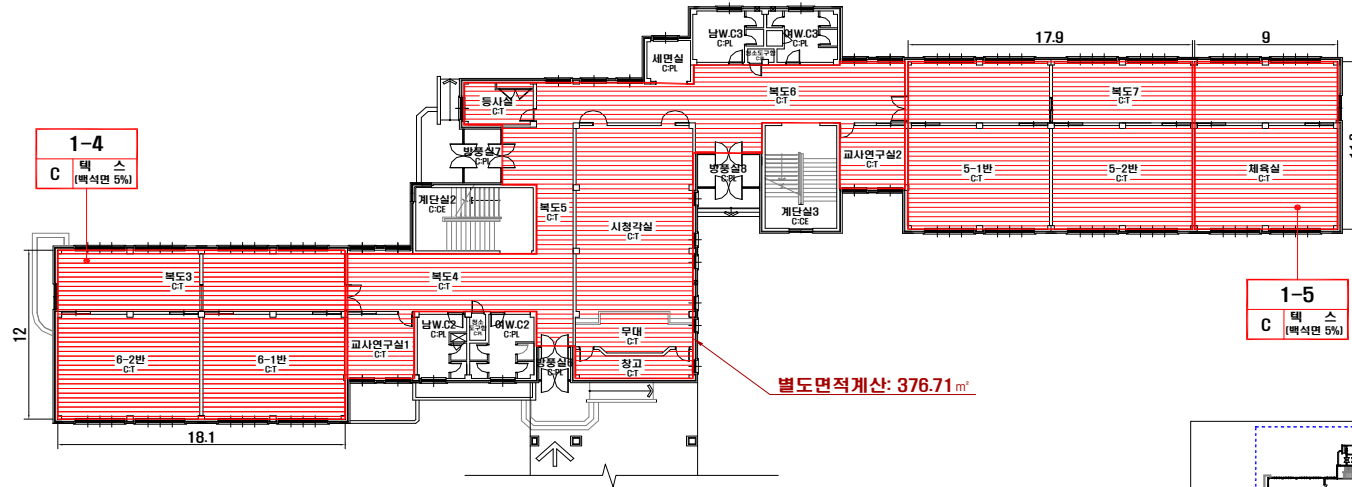
황등남초등학교 1동 1F ("B")

시료 번호	시료 채취 위치	건축 자재	동일 물질 구역	수량산출식/석면함유자재면적(m ²)	석면 종류	석면 함유량(%)	위해성 평가 점수	위해성 등급	관리 방안
1-4	1F 복도3 천장	텍 스	1F 복도4/교사연구실1/시정각실/등사실/창고/복도5/복도6/교사연구실2/5-1반/5-2반/체육실/복도7	(12.0X18.1)+(17.9X11.9)+376.71=806.92	백색면	5	10	낮음	· 비산성과 손상이 동시에 있는 경우 손상에 대한 보수 · 석면함유 건축자재 또는 설비에 대한 지속적인 유지관리 · 석면함유 건축자재 또는 설비가 손상되었을 경우 즉시 보수 · 석면함유 건축자재를 인위적으로 손상시키지 않도록 함 · 건축물 유지보수 공사 시 석면함유 설비 또는 자재가 훼손되어 석면이 비산되지 않도록 작업수행
1-5	1F 체육실 천장	텍 스	-	9.0X11.9=107.10	백색면	5	10	낮음

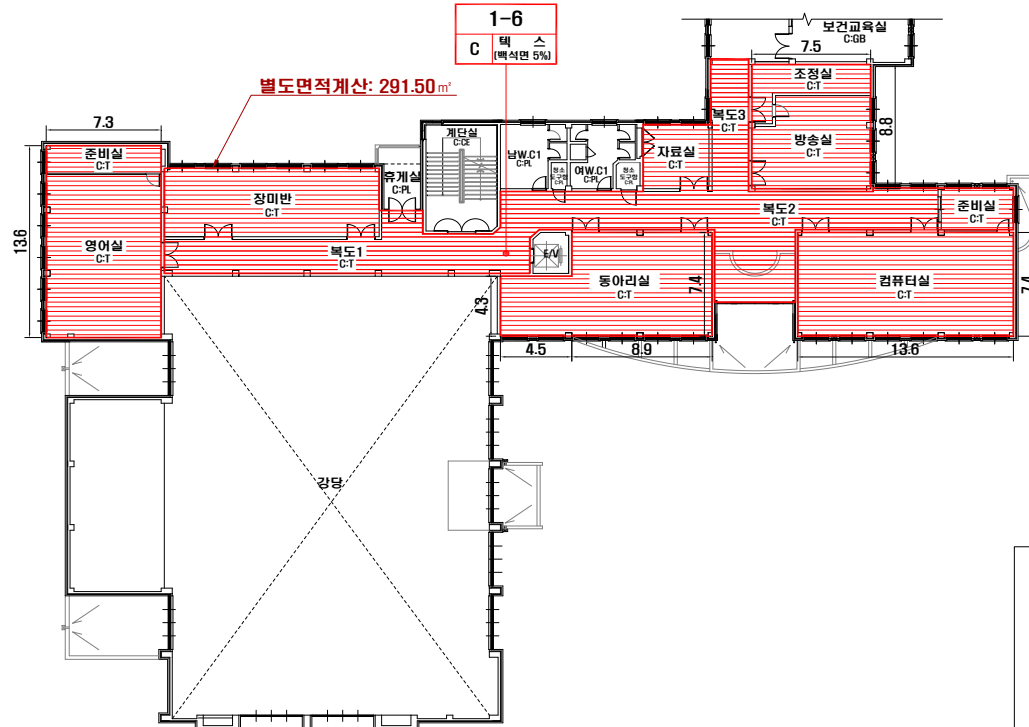
황등남초등학교 1동 2F ("A")

시료 번호	시료 채취 위치	건축 자재	동일 물질 구역	수량산출식/석면함유자재면적(m ²)	석면 종류	석면 함유량(%)	위해성 평가 점수	위해성 등급	관리 방안
1-6	2F 복도1 천장	텍스	2F 영어실/준비실/장미반/보육교육실/ 자료실/복도2/복도3/조정실/방송실/ 컴퓨터실/준비실	(13.6X7.3)+(4.3X4.5)+(8.9X7.4)+(13.6X7.4)+(7.5X8.8)+291.50=642.63	백석면	7	10	낮음	· 비산성과 손상이 동시에 있는 경우 손상에 대한 보수 · 석면함유 건축자재 또는 설비에 대한 지속적인 유지관리 · 석면함유 건축자재 또는 설비가 손상되었을 경우 즉시 보수 · 석면함유 건축자재를 인위적으로 손상시키지 않도록 함 · 건축물 유지보수 공사 시 석면함유 설비 또는 자재가 훼손되어 석면이 비산되지 않도록 작업수행

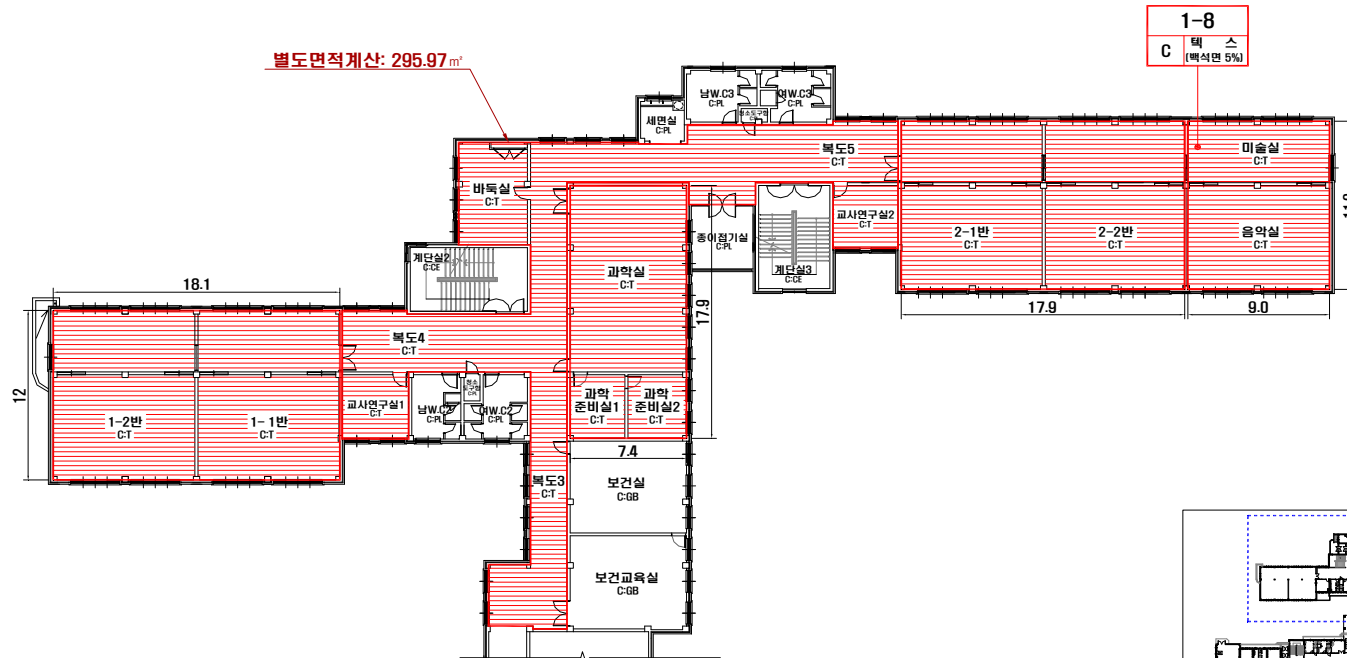
황등남초등학교 1동 2F ("B")

시료 번호	시료 채취 위치	건축 자재	동일 물질 구역	수량산출식/석면함유자재면적(m ²)	석면 종류	석면 함유량(%)	위해성 평가 점수	위해성 등급	관리 방안
1-6	2F 복도1 천장	텍스	2F 1-1반/1-2반/복도4/복도3/바닥실/교사연구실/과학준비실1.2/과학실/복도5/교사연구실2/2-1반/2-2반	(12.0X18.1)+(17.9X7.4)+(17.9X11.9)+295.97=658.64	백석면	7	10	낮음	·비산성과 손상이 동시에 있는 경우 손상에 대한 보수 ·석면함유 건축자재 또는 설비에 대한 지속적인 유지관리 ·석면함유 건축자재 또는 설비가 손상되었을 경우 즉시 보수 ·석면함유 건축자재를 인위적으로 손상시키지 않도록 함 ·건축물 유지보수 공사 시 석면함유 설비 또는 자재가 훼손되어 석면이 비산되지 않도록 작업수행
1-8	2F 미술실 천장	텍스	2F 음악실	9.0X11.9=107.10	백석면	7	10	낮음

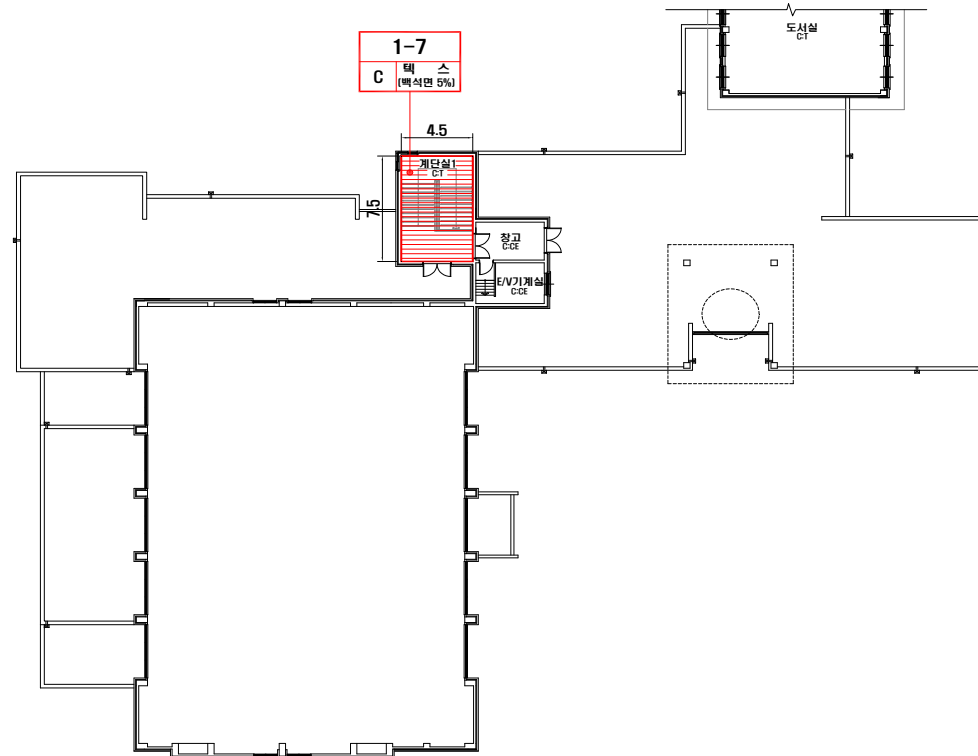
황등남초등학교 1동 3F ("A")

시료 번호	시료 채취 위치	건축 자재	동일 물질 구역	수량산출식/석면함유자재면적(m ²)	석면 종류	석면 함유율(%)	위해성 평가 점수	위해성 등급	관리 방안
1-7	3F 계단실1 천장	텍스	-	7.5X4.5=33.75	백석면	7	10	낮음	· 비산성과 손상이 동시에 있는 경우 손상에 대한 보수 · 석면함유 건축자재 또는 설비에 대한 지속적인 유지관리 · 석면함유 건축자재 또는 설비가 손상되었을 경우 즉시 보수 · 석면함유 건축자재를 인위적으로 손상시키지 않도록 함 · 건축물 유지보수 공사 시 석면함유 설비 또는 자재가 훼손되어 석면이 비산되지 않도록 작업수행

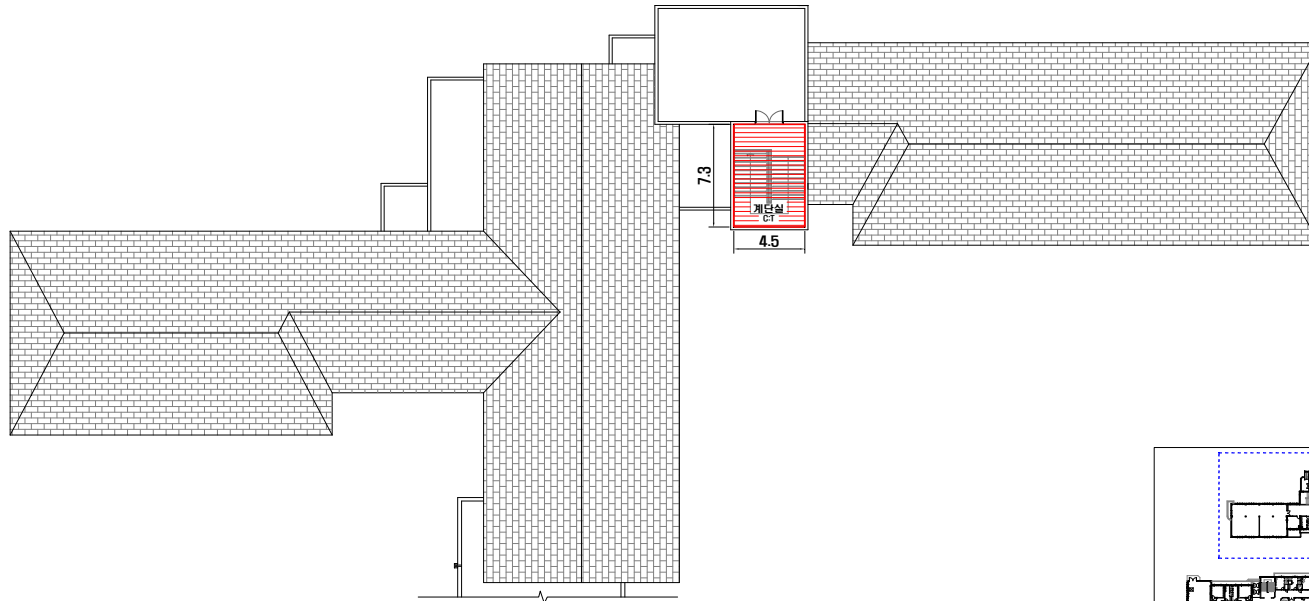
황등남초등학교 1동 4F ("B")

시료 번호	시료 채취 위치	건축 자재	동일 물질 구역	수량산출식/석면함유자재면적(m ²)	석면 종류	석면 함유량(%)	위해성 평가 점수	위해성 등급	관리 방안
1-7	3F 계단실1 천장	텍스	4F 계단실 천장	7.3X4.5=32.85	백석면	7	10	낮음	· 비산성과 손상이 동시에 있는 경우 손상에 대한 보수 · 석면함유 건축자재 또는 설비에 대한 지속적인 유지관리 · 석면함유 건축자재 또는 설비가 손상되었을 경우 즉시 보수 · 석면함유 건축자재를 인위적으로 손상시키지 않도록 함 · 건축물 유지보수 공사 시 석면함유 설비 또는 자재가 훼손되어 석면이 비산되지 않도록 작업수행

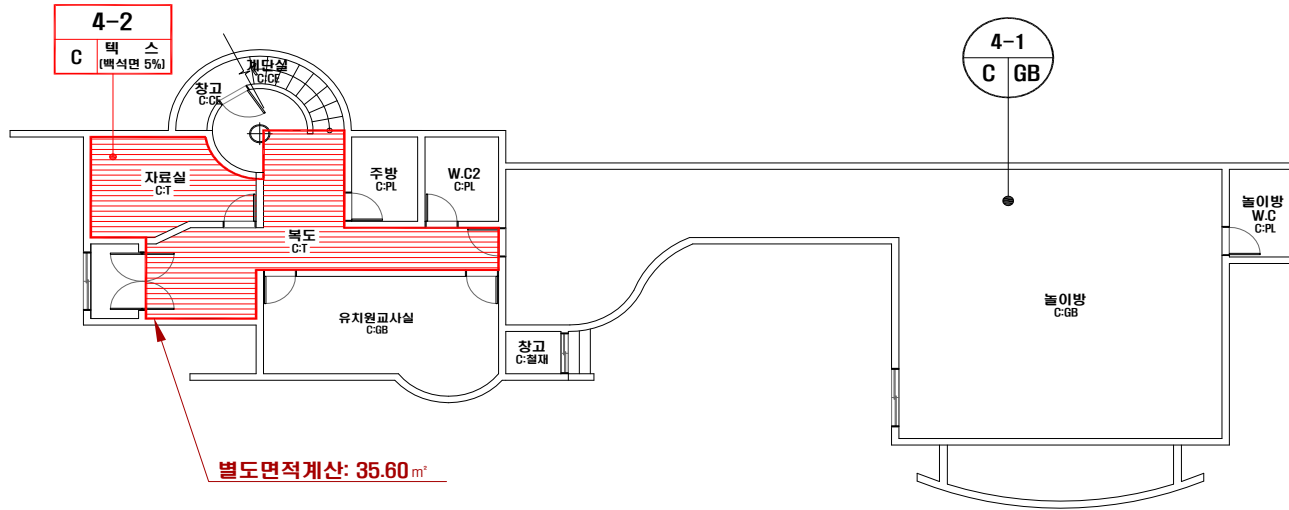
황등남초등학교 3동 1F

시료 번호	시료 채취 위치	건축 자재	동일 물질 구역	수량산출식/석면함유자재면적(m ²)	석면 종류	석면 함유량(%)	위해성 평가 점수	위해성 등급	관리 방안
4-2	1F 자료실 천장	텍 스	1F 복도	별도면적계산=35.60	백석면	7	10	낮음	· 비산성과 손상이 동시에 있는 경우 손상에 대한 보수 · 석면함유 건축자재 또는 설비에 대한 지속적인 유지관리 · 석면함유 건축자재 또는 설비가 손상되었을 경우 즉시 보수 · 석면함유 건축자재를 인위적으로 손상시키지 않도록 함 · 건축물 유지보수 공사 시 석면함유 설비 또는 자재가 훼손되어 석면이 비산되지 않도록 작업수행

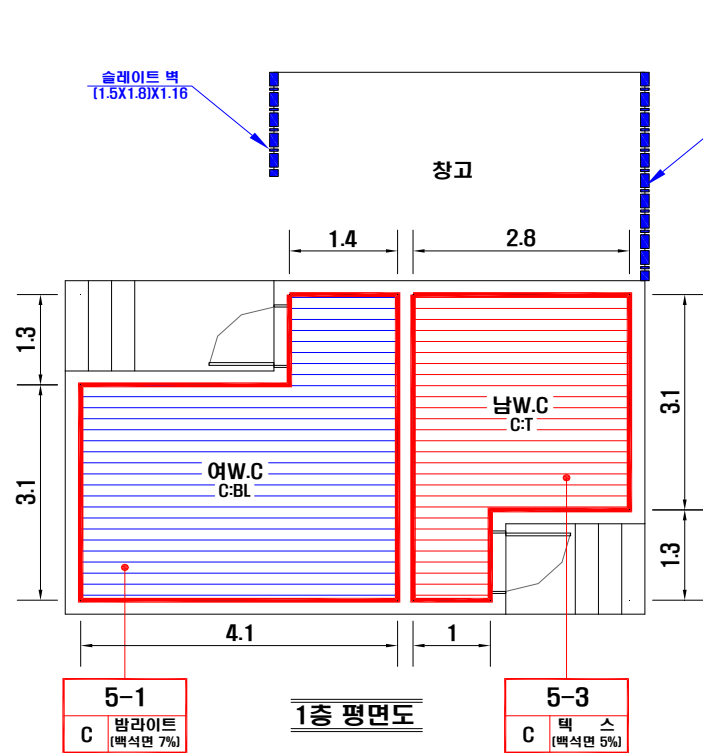
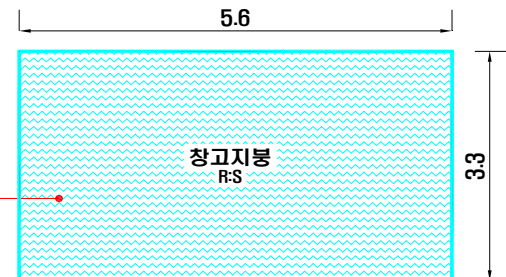
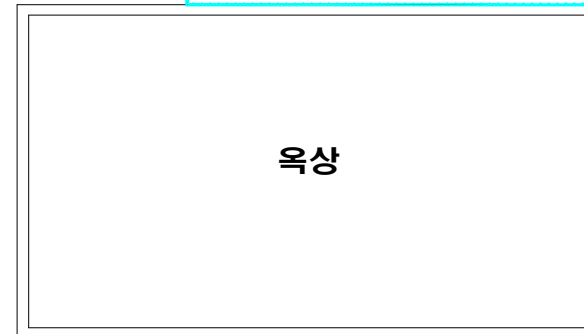
황등남초등학교 5동 1F/RF

5-2
R 슬레이트
(백석면 9%)

시료 번호	시료 채취 위치	건축 자재	동일 물질 구역	수량산출식/석면함유자재면적(m ²)	석면 종류	석면 함유량(%)	위해성 평가 점수	위해성 등급	관리 방안
5-1	1F 여W.C 천장	방라이트	-	(1.3X1.4)+(3.1X4.1)=14.53	백석면	7	7	낮음	· 비산성과 손상이 동시에 있는 경우 손상에 대한 보수 · 석면함유 건축자재 또는 설비에 대한 지속적인 유지관리 · 석면함유 건축자재 또는 설비가 손상되었을 경우 즉시 보수 · 석면함유 건축자재를 인위적으로 손상시키지 않도록 함 · 건축물 유지보수 공사 시 석면함유 설비 또는 자재가 훼손되어 석면이 비산되지 않도록 작업수행
5-2	1F 창고 지붕	슬레이트	1F 창고 벽	((1.5X1.8X1.16)+(3.0X1.8X1.16)+(5.6X3.3X1.16)=30.83	백석면	9	7	낮음	
5-3	1F 남W.C 천장	텍스	-	(2.8X3.1)+(1.0X1.3)=9.98	백석면	5	7	낮음

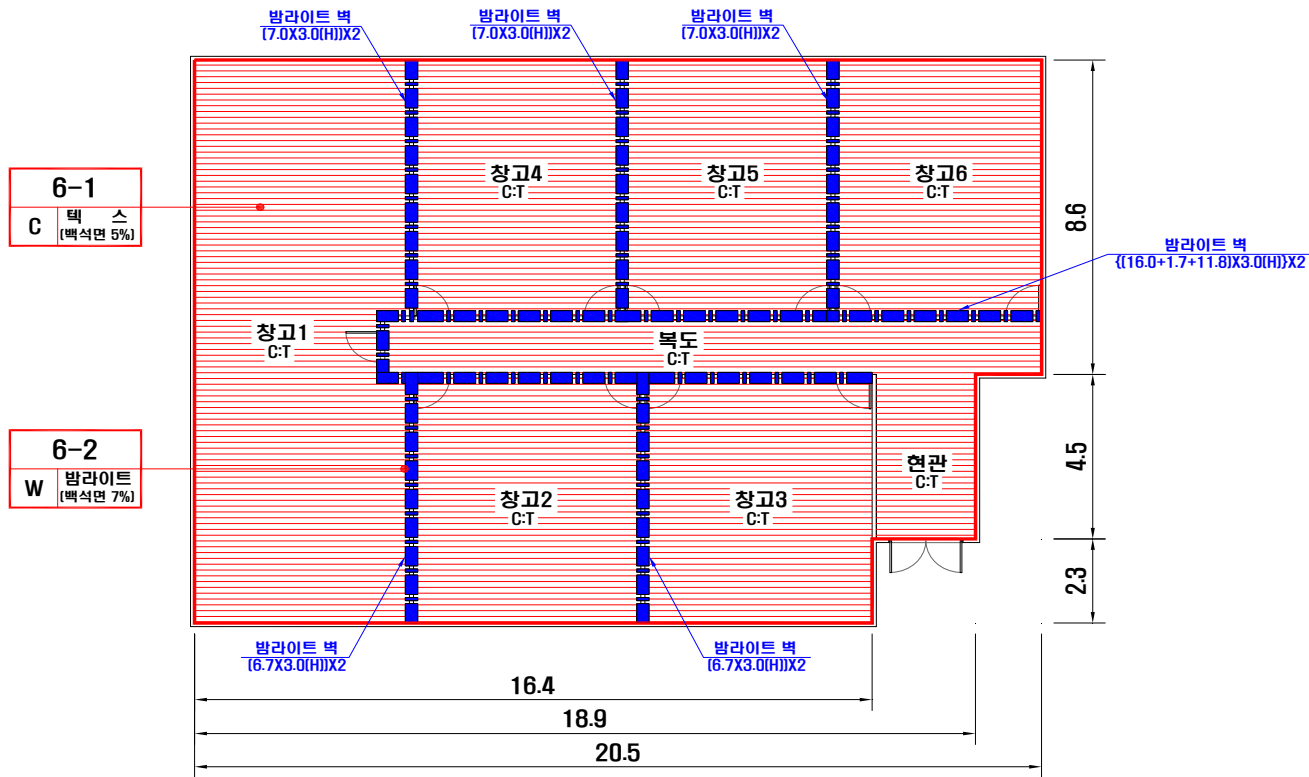
황등남초등학교 6동 1F

시료 번호	시료 채취 위치	건축 자재	동일 물질 구역	수량산출식/석면함유자재면적(m ²)	석면 종류	석면 함유량(%)	위해성 평가 점수	위해성 등급	관리 방안
6-1	1F 창고1 천장	텍스	1F 창고2창고3/창고4/창고5/창고6/복도	$(16.4 \times 2.3) + (18.9 \times 4.5) + (20.5 \times 8.6) = 299.07$	백석면	5	7	낮음	·비산성과 손상이 동시에 있는 경우 손상에 대한 보수
6-2	1F 창고1 벽면	발라이트	1F 창고2창고3/창고4/창고5/창고6/복도	$((7.0 \times 3.0 \times 2) + ((7.0 \times 3.0 \times 2) + ((7.0 \times 3.0 \times 2) + ((6.7 \times 3.0 \times 2) + ((6.7 \times 3.0 \times 2) + ((16.0 + 1.7 + 11.8) \times 3.0 \times 2) = 383.40$	백석면	7	7	낮음	·석면함유 건축자재 또는 설비에 대한 지속적인 유지관리
									·석면함유 건축자재 또는 설비가 손상되었을 경우 즉시 보수
									·석면함유 건축자재를 인위적으로 손상시키지 않도록 함
									·건축물 유지보수 공사 시 석면함유 설비 또는 자재가 훼손되어 석면이 비산되지 않도록 작업수행
