건축물 석면 지도

[황등초등학교]

전북 익산시 황등면 황금로 17-6

(주) 알 파 석 면 연구 소
Alpha an institute

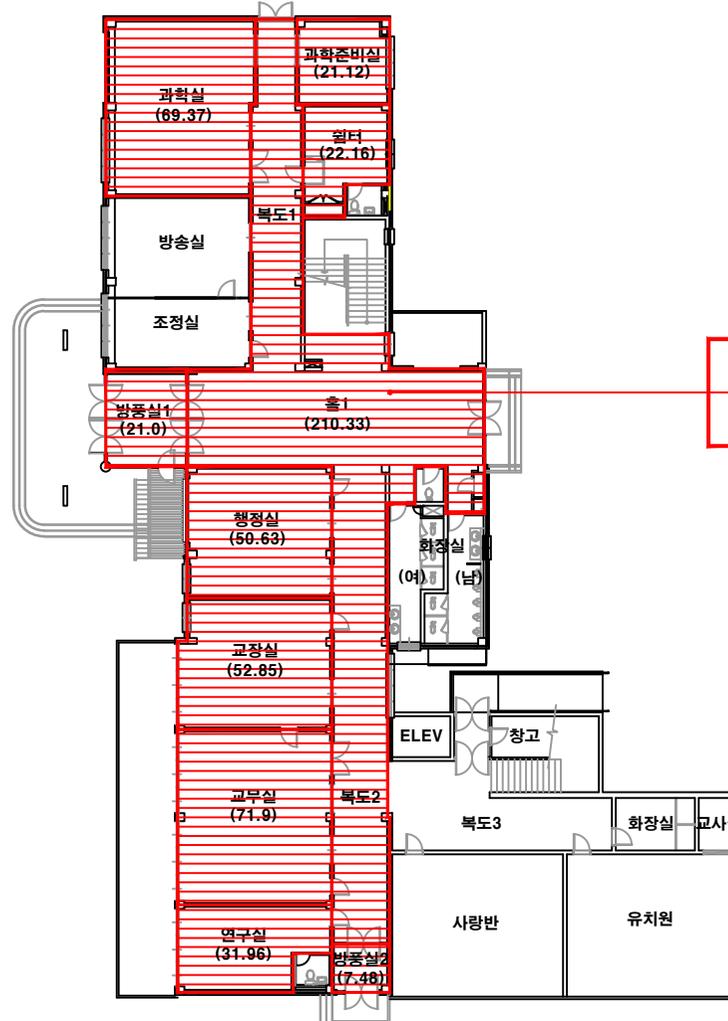
황등초등학교(본관) 1층

D-06
천장 텍스 (백4%)

시료 번호	시료 채취 위치	건축 자재	동일 물질 구역	면적(m ²), 부피(m ³), 길이(m)	석면 종류	석면 함유량(%)	위해성 평가 점수	위해성 등급	관리 방안
D-06	1층 홀1 천장	텍스	1층 과학실, 과학준비실, 쉼터, 방송실1,2, 행정실, 교장실, 교무실, 연구실, 홀1, 복도1,2 천장	558.8 m ²	백석면	4%	8	낮음	<석면함유 건축자재의 잠재적인 손상 가능성이 낮은 상태> 1)비산성과 손상이 동시에 있는 경우 손상에 대한 보수 2)석면함유 건축자재 또는 설비에 대한 지속적인 유지관리 3) 석면함유 건축자재 또는 설비가 손상되었을 경우 즉시 보수 4)석면함유 건축자재를 인위적으로 손상시키지 않도록 함 5) 전기공사, 배선공사등 건축물 유지보수 공사시 석면함유설비 또는 자재가 훼손되어 석면이 비산되지 않도록 작업수행

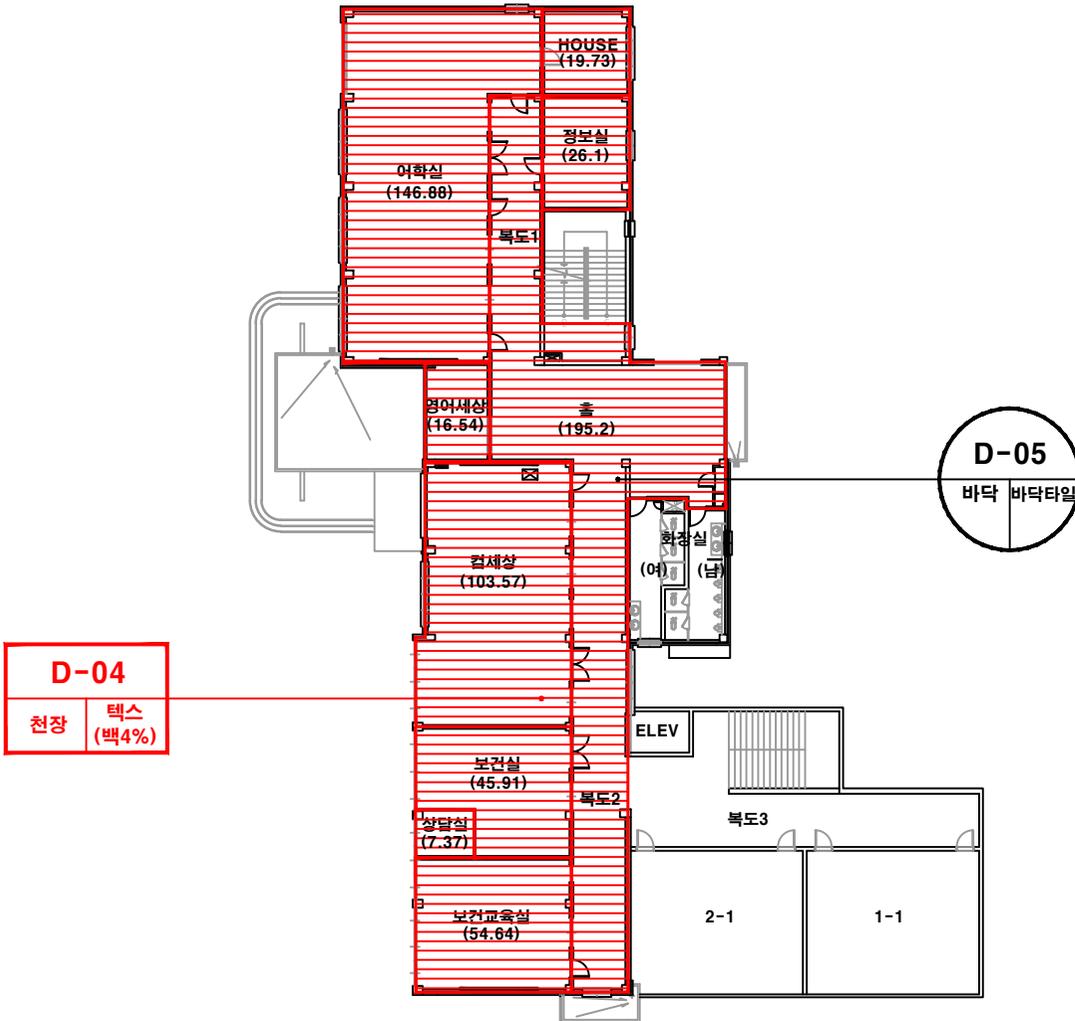
황등초등학교(본관) 2층

시료 번호	시료 채취 위치	건축 자재	동일 물질 구역	면적(m ²), 부피(m ³), 길이(m)	석면 종류	석면 함유량(%)	위해성 평가 점수	위해성 등급	관리 방안
D-04	2층 컴세상 천장	텍스	2층 여학실, HOUSE, 정보실, 영어세상, 컴세상, 보건실, 상담실, 보건교육실, 휴, 복도1,2 천장	615.94 m ²	백석면	4%	8	낮음	<석면함유 건축자재의 잠재적인 손상 가능성이 낮은 상태> 1)비산성과 손상이 동시에 있는 경우 손상에 대한 보수 2)석면함유 건축자재 또는 설비에 대한 지속적인 유지관리 3) 석면함유 건축자재 또는 설비가 손상되었을 경우 즉시 보수 4)석면함유 건축자재를 인위적으로 손상시키지 않도록 함 5) 전기공사, 배선공사등 건축물 유지보수 공사시 석면함유설비 또는 자재가 훼손되어 석면이 비산되지 않도록 작업수행

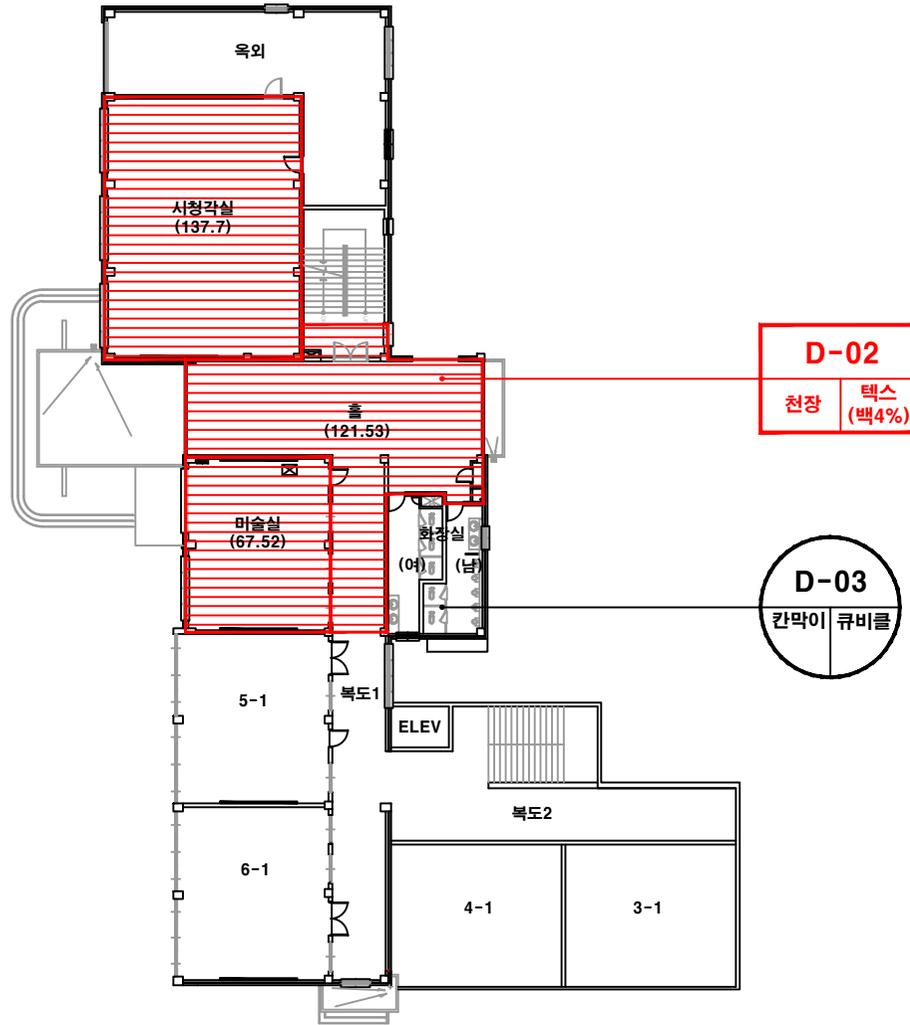
황등초등학교(본관) 3층

시료 번호	시료 채취 위치	건축자재	동일 물질 구역	면적(m ²), 부피(m ³), 길이(m)	석면 종류	석면 함유량(%)	위해성 평가 점수	위해성 등급	관리 방안
D-02	3층 출 천장	텍스	3층 시청각실, 출, 미술실 천장	326.75 m ²	백석면	4%	7	낮음	<석면함유 건축자재의 잠재적인 손상 가능성이 낮은 상태> 1)비산성과 손상이 동시에 있는 경우 손상에 대한 보수 2)석면함유 건축자재 또는 설비에 대한 지속적인 유지관리 3) 석면함유 건축자재 또는 설비가 손상되었을 경우 즉시 보수 4)석면함유 건축자재를 인위적으로 손상시키지 않도록 함 5) 전기공사, 배선공사등 건축물 유지보수 공사시 석면함유설비 또는 자재가 훼손되어 석면이 비산되지 않도록 작업수행

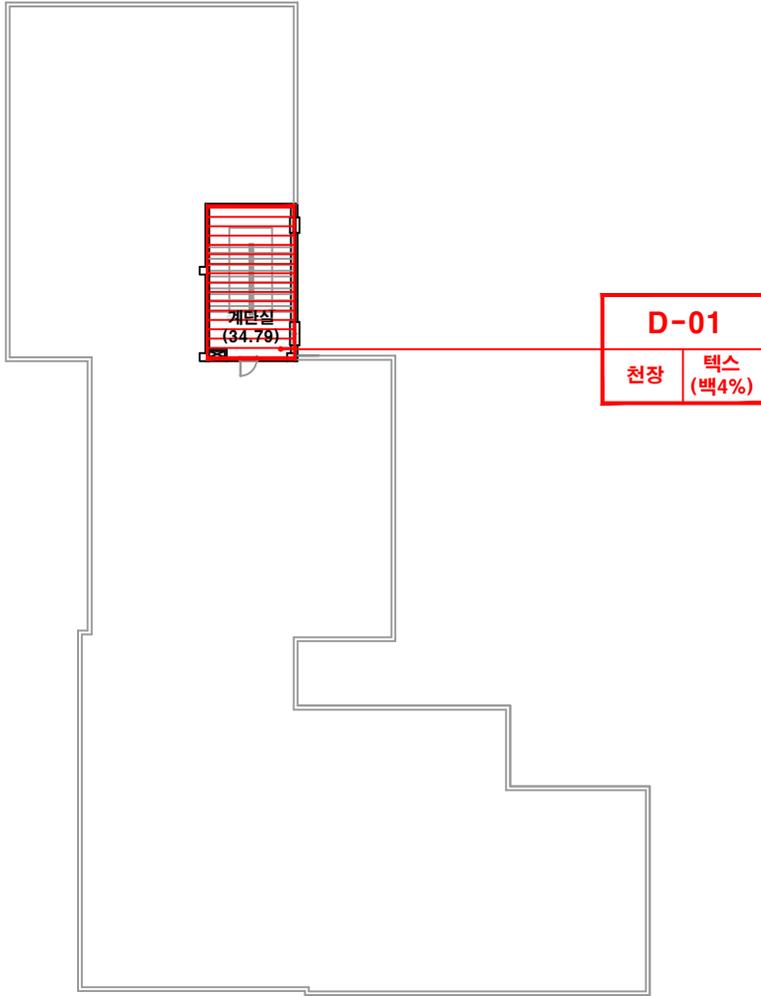
황등초등학교(본관) 옥탑1층

시료 번호	시료 채취 위치	건축 자재	동일 물질 구역	면적(m ²), 부피(m ³), 길이(m)	석면 종류	석면 함유량(%)	위해성 평가 점수	위해성 등급	관리 방안
D-01	옥탑1층 계단실 천장	텍스	옥탑1층 계단실 천장	34.79 m ²	백석면	4%	5	낮음	<석면함유 건축자재의 잠재적인 손상 가능성이 낮은 상태> 1)비산성과 손상이 동시에 있는 경우 손상에 대한 보수 2)석면함유 건축자재 또는 설비에 대한 지속적인 유지관리 3) 석면함유 건축자재 또는 설비가 손상되었을 경우 즉시 보수 4)석면함유 건축자재를 인위적으로 손상시키지 않도록 함 5) 전기공사, 배선공사등 건축물 유지보수 공사시 석면함유설비 또는 자재가 훼손되어 석면이 비산되지 않도록 작업수행

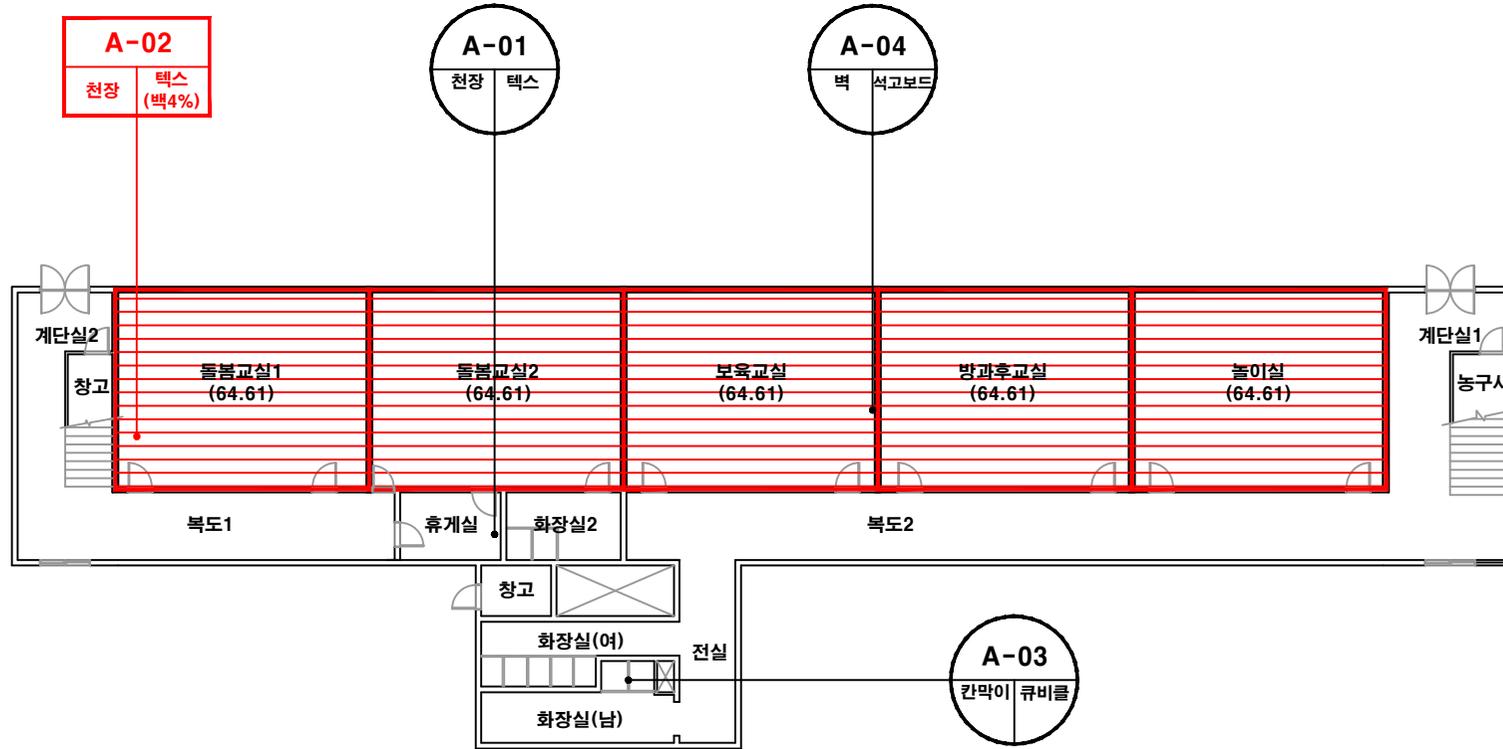
황등초등학교(3동사) 1층

시료 번호	시료 채취 위치	건축 자재	동일 물질 구역	면적(m ²), 부피(m ³), 길이(m)	석면 종류	석면 함유량(%)	위해성 평가 점수	위해성 등급	관리 방안
A-02	1층 돌봄교실1 천장	텍스	1층 돌봄교실1,2, 보육교실, 방과후교실, 놀이실 천장	323.05 m ²	백석면	4%	8	낮음	<석면함유 건축자재의 잠재적인 손상 가능성이 낮은 상태> 1)비산성과 손상이 동시에 있는 경우 손상에 대한 보수 2)석면함유 건축자재 또는 설비에 대한 지속적인 유지관리 3) 석면함유 건축자재 또는 설비가 손상되었을 경우 즉시 보수 4)석면함유 건축자재를 인위적으로 손상시키지 않도록 함 5) 전기공사, 배선공사등 건축물 유지보수 공사시 석면함유설비 또는 자재가 훼손되어 석면이 비산되지 않도록 작업수행

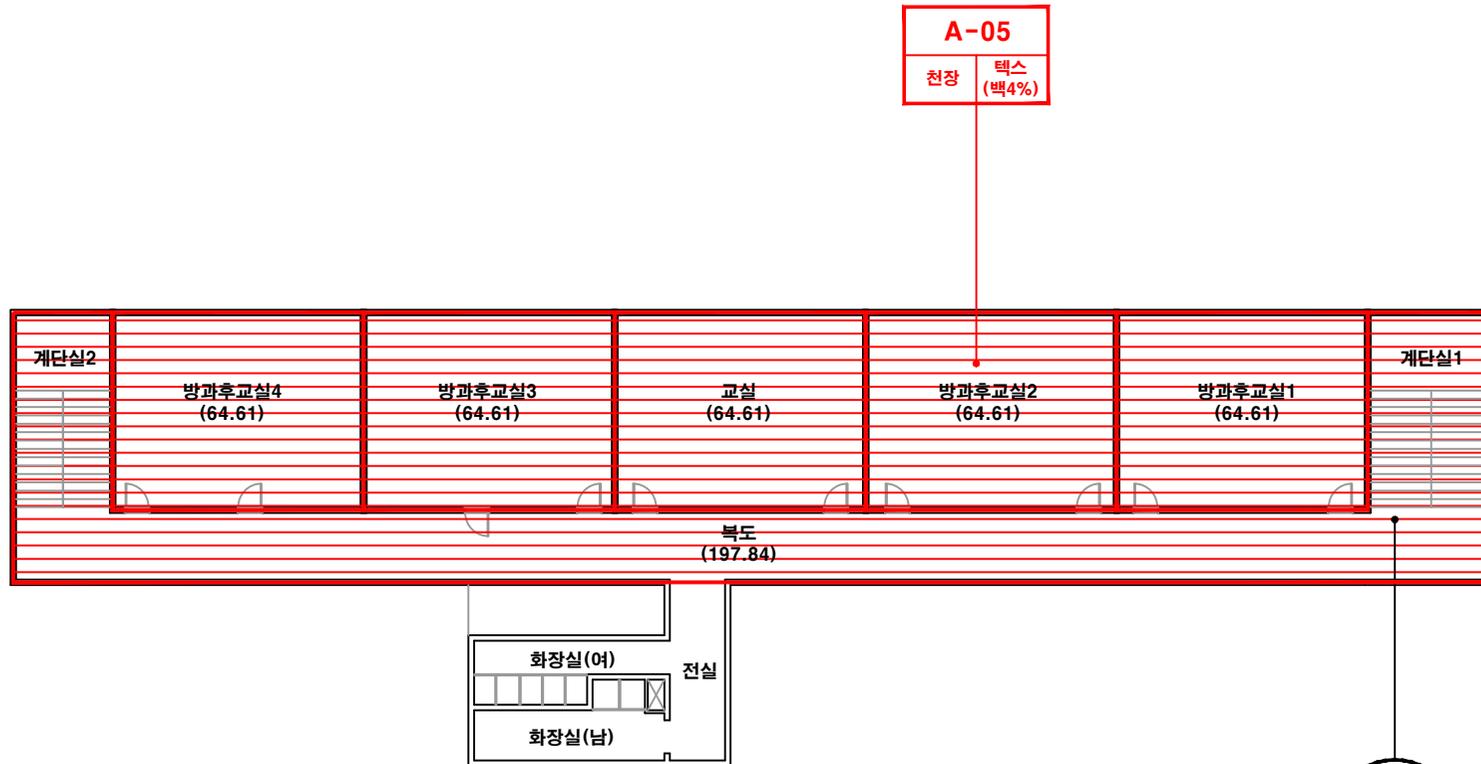
황등초등학교(3동사) 2층

시료 번호	시료 채취 위치	건축 자재	동일 물질 구역	면적(m ²), 부피(m ³), 길이(m)	석면 종류	석면 함유량(%)	위해성 평가 점수	위해성 등급	관리 방안
A-05	2층 방과후교실2 천장	텍스	2층 방과후교실1,2,3,4, 교실, 복도, 계단실1,2 천장	520.89 m ²	백석면	4%	8	낮음	<석면함유 건축자재의 잠재적인 손상 가능성이 낮은 상태> 1)비산성과 손상이 동시에 있는 경우 손상에 대한 보수 2)석면함유 건축자재 또는 설비에 대한 지속적인 유지관리 3) 석면함유 건축자재 또는 설비가 손상되었을 경우 즉시 보수 4)석면함유 건축자재를 인위적으로 손상시키지 않도록 함 5) 전기공사, 배선공사등 건축물 유지보수 공사시 석면함유설비 또는 자재가 훼손되어 석면이 비산되지 않도록 작업수행

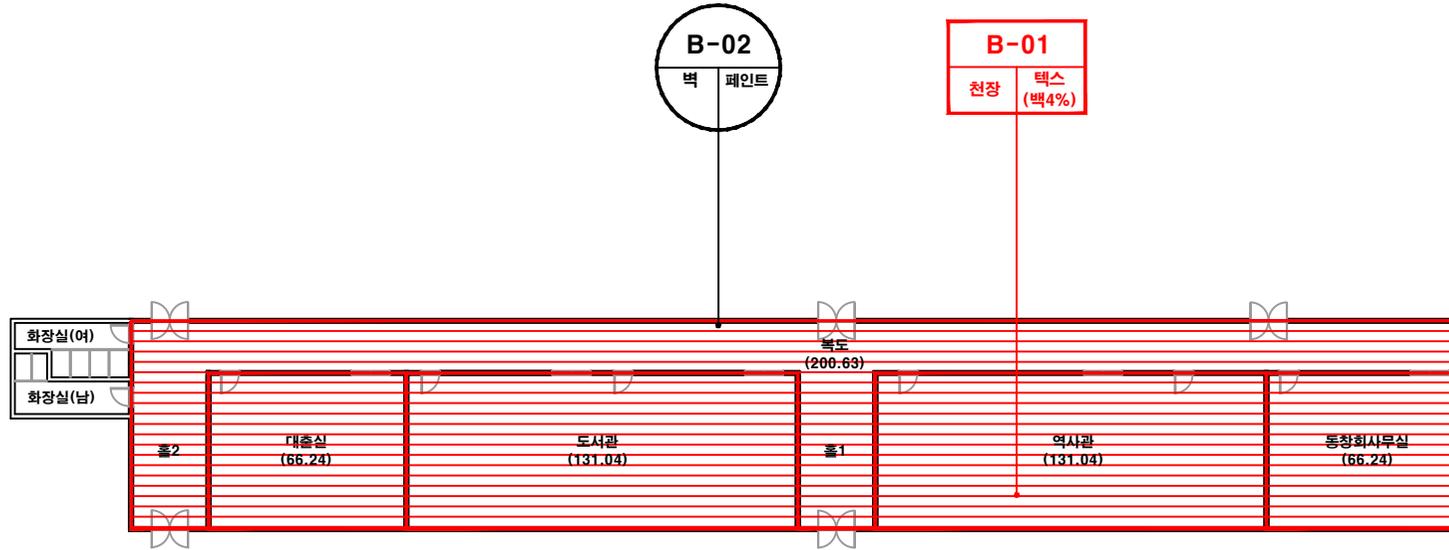
황등초등학교(1동사,6동)

시료 번호	시료 채취 위치	건축 자재	동일 물질 구역	면적(m ²), 부피(m ³), 길이(m)	석면 종류	석면 함유량(%)	위해성 평가 점수	위해성 등급	관리 방안
B-01	역사관 천장	텍스	대출실, 도서관, 역사관, 동창회사무실, 복도, 홀1,2 천장	595.19 m ²	백석면	4%	8	낮음	<석면함유 건축자재의 잠재적인 손상 가능성이 낮은 상태> 1)비산성과 손상이 동시에 있는 경우 손상에 대한 보수 2)석면함유 건축자재 또는 설비에 대한 지속적인 유지관리 3) 석면함유 건축자재 또는 설비가 손상되었을 경우 즉시 보수 4)석면함유 건축자재를 인위적으로 손상시키지 않도록 함 5) 전기공사, 배선공사등 건축물 유지보수 공사시 석면함유설비 또는 자재가 훼손되어 석면이 비산되지 않도록 작업수행

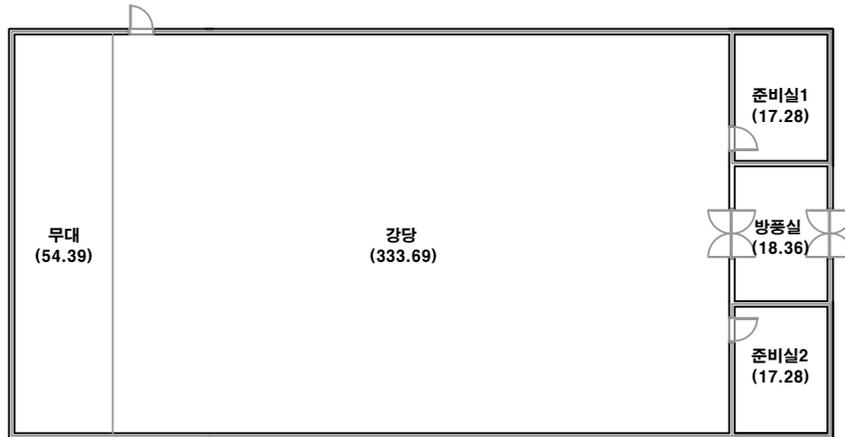
황등초등학교(강당)

시료 번호	시료 채취 위치	건축 자재	동일 물질 구역	면적(m ²), 부피(m ³), 길이(m)	석면 종류	석면 함유량(%)	위해성 평가 점수	위해성 등급	관리 방안
C-01	준비실1 벽	밤라이트	준비실1,2 벽	56.84 m²	백석면	10%	7	낮음	<석면함유 건축자재의 잠재적인 손상 가능성이 낮은 상태> 1)비산성과 손상이 동시에 있는 경우 손상에 대한 보수 2)석면함유 건축자재 또는 설비에 대한 지속적인 유지관리 3) 석면함유 건축자재 또는 설비가 손상되었을 경우 즉시 보수 4)석면함유 건축자재를 인위적으로 손상시키지 않도록 함 5) 전기공사, 배선공사등 건축물 유지보수 공사시 석면함유설비 또는 자재가 훼손되어 석면이 비산되지 않도록 작업수행
C-02	무대 천장	텍스	무대, 강당, 준비실1,2, 방풍실 천장	441.0 m²	백석면	5%	7	낮음
