건축물 석면 지도

[황등초등학교]

전북 익산시 황등면 황금로 17-6

(주) 알 파 석 면 연 구 소

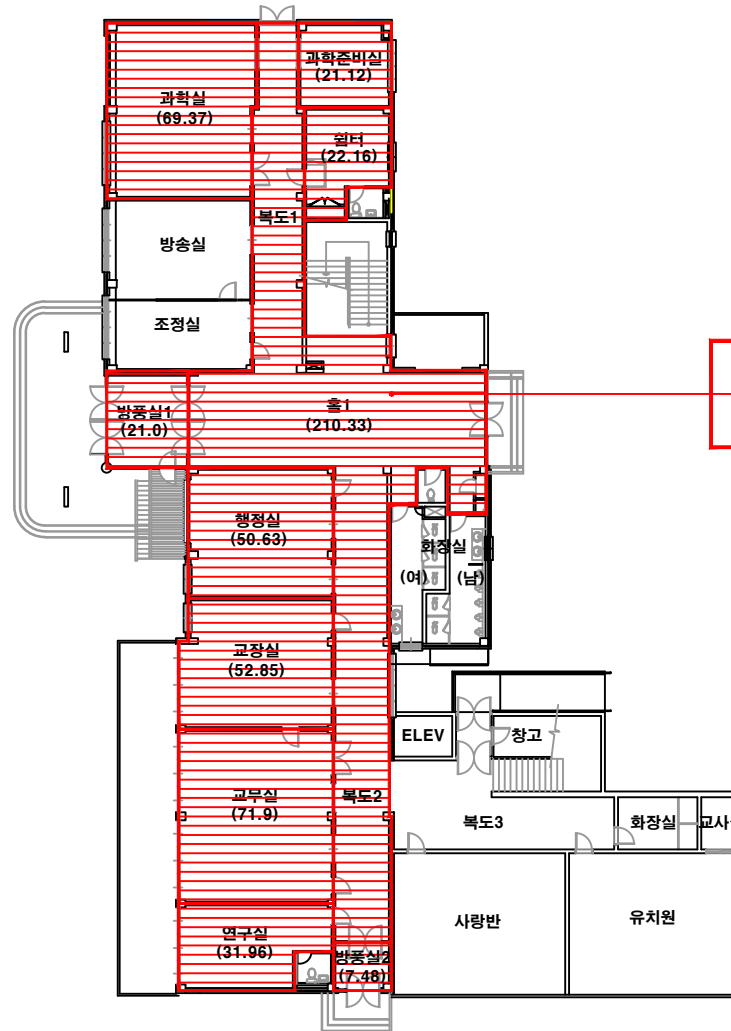
황등초등학교(본관) 1층

시료 번호	시료 채취 위치	건축 자재	동일 물질 구역	면적(m ²), 부피(m ³), 길이(m)	석면 종류	석면 함유량(%)	위해성 평가 점수	위해성 등급	관리 방안
D-06	1층 출1 천장	텍스	1층 과학실, 과학준비실, 컴퓨터, 방풍실1,2, 행정실, 교장실, 교무실, 연구실, 출1, 복도1,2 천장	558.8 m ²	백석면	4%	8	낮음	<석면함유 건축자재의 잠재적인 손상 가능성이 낮은 상태> 1)비산성과 손상이 동시에 있는 경우 손상에 대한 보수 2)석면함유 건축자재 또는 설비에 대한 지속적인 유지관리 3) 석면함유 건축자재 또는 설비가 손상되었을 경우 즉시 보수 4)석면함유 건축자재를 인위적으로 손상시키지 않도록 함 5) 전기공사, 배선공사등 건축물 유지보수 공사시 석면함유설비 또는 자재가 훼손되어 석면이 비산되지 않도록 작업수행

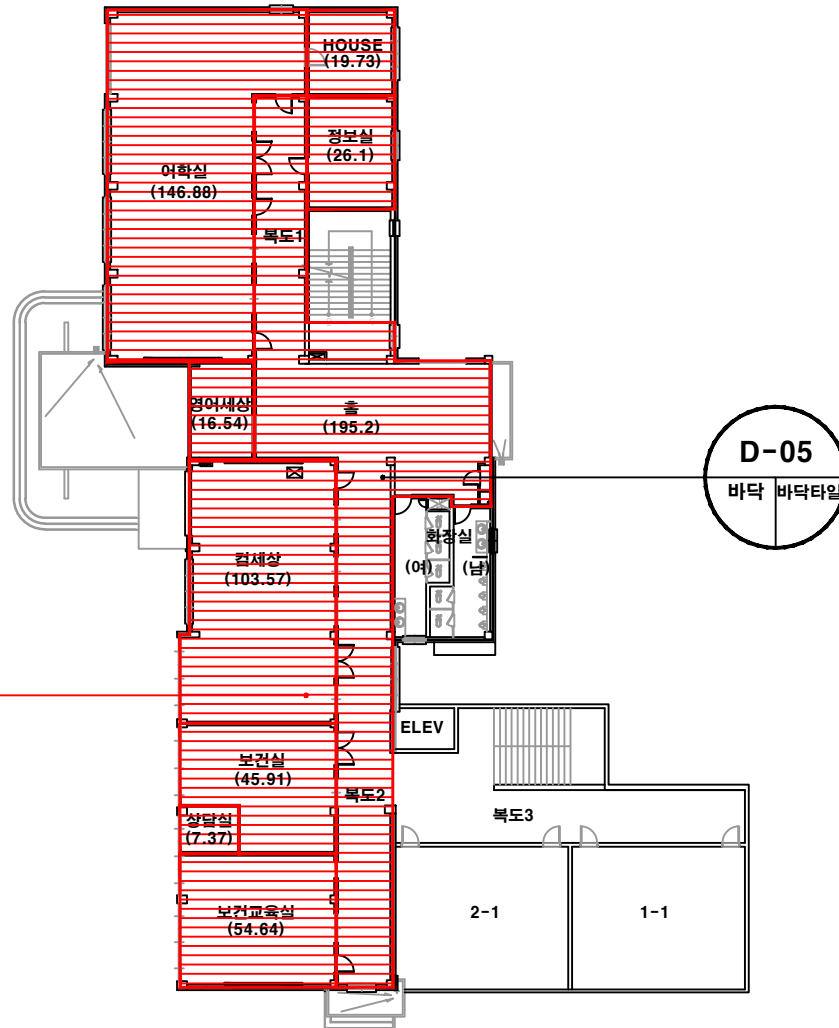
황등초등학교(본관) 2층

시료 번호	시료 채취 위치	건축 자재	동일 물질 구역	면적(m ²), 부피(m ³), 길이(m)	석면 종류	석면 함유량(%)	위해성 평가 점수	위해성 등급	관리 방안
D-04	2층 컴세상 천장	텍스	2층 어학실, HOUSE, 정보실, 영어세상, 컴세상, 보건실, 상담실, 보건교육실, 휴, 복도1,2 천장	615.94 m ²	백석면	4%	8	낮음	<석면함유 건축자재의 잠재적인 손상 가능성이 낮은 상태> 1)비산성과 손상이 동시에 있는 경우 손상에 대한 보수 2)석면함유 건축자재 또는 설비에 대한 지속적인 유지관리 3) 석면함유 건축자재 또는 설비가 손상되었을 경우 즉시 보수 4)석면함유 건축자재를 인위적으로 손상시키지 않도록 함 5) 전기공사, 배선공사등 건축물 유지보수 공사시 석면함유설비 또는 자재가 훼손되어 석면이 비산되지 않도록 작업수행

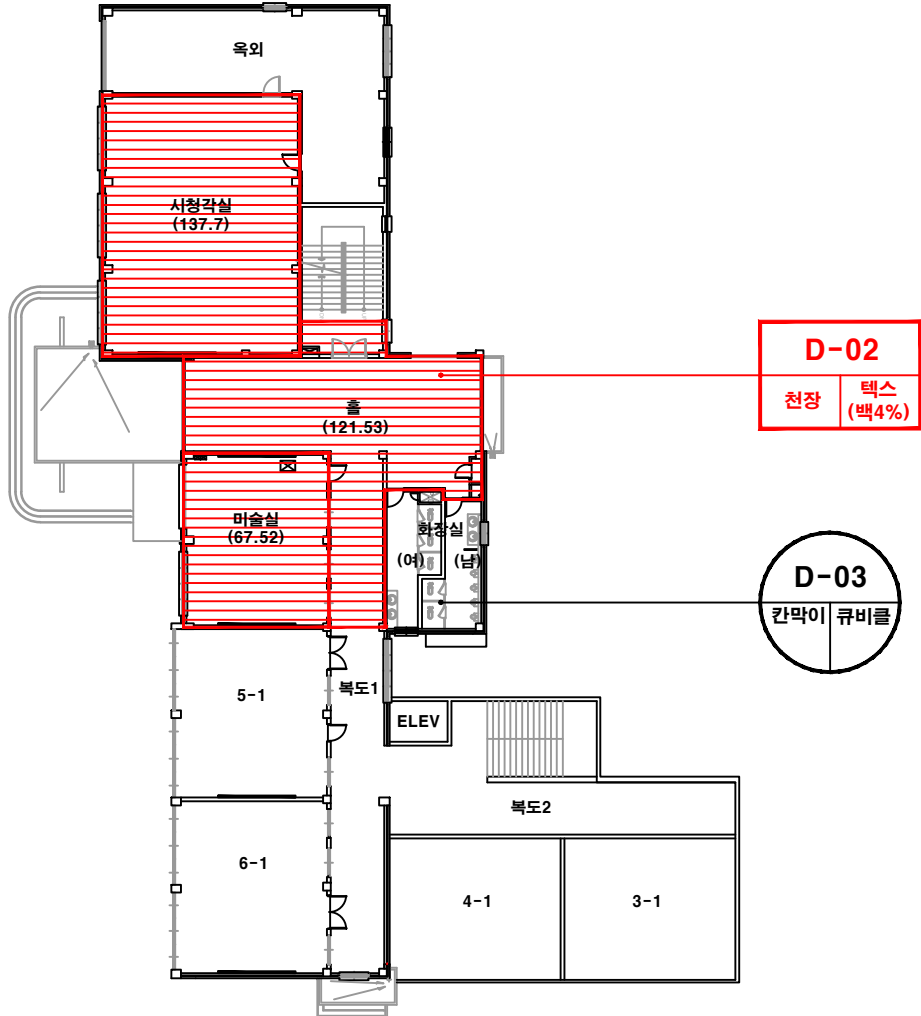
황등초등학교(본관) 3층

시료 번호	시료 채취 위치	건축 자재	동일 물질 구역	면적(m ²), 부피(m ³), 길이(m)	석면 종류	석면 함유량(%)	위해성 평가 점수	위해성 등급	관리 방안
D-02	3층 홀 천장	텍스	3층 시청각실, 홀, 미술실 천장	326.75 m ²	백석면	4%	7	낮음	<석면함유 건축자재의 잠재적인 손상 가능성이 낮은 상태> 1)비산성과 손상이 동시에 있는 경우 손상에 대한 보수 2)석면함유 건축자재 또는 설비에 대한 지속적인 유지관리 3) 석면함유 건축자재 또는 설비가 손상되었을 경우 즉시 보수 4)석면함유 건축자재를 인위적으로 손상시키지 않도록 함 5) 전기공사, 배선공사등 건축물 유지보수 공사시 석면함유설비 또는 자재가 훼손되어 석면이 비산되지 않도록 작업수행

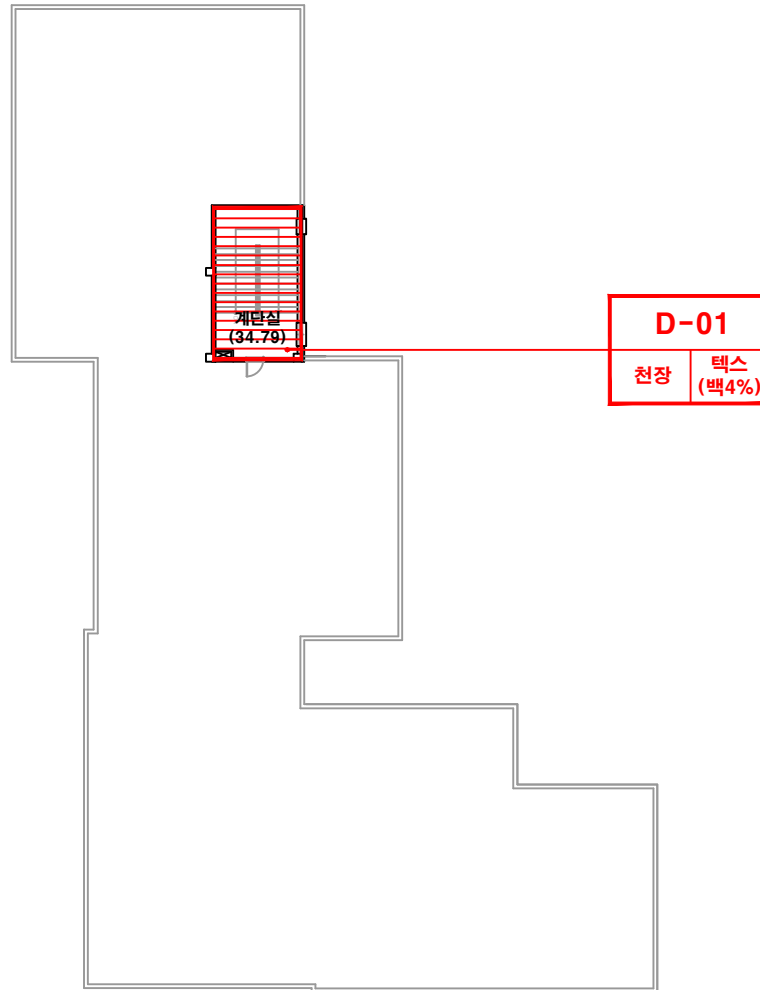
황등초등학교(본관) 옥탑1층

시료 번호	시료 채취 위치	건축 자재	동일 물질 구역	면적(m ²), 부피(m ³), 길이(m)	석면 종류	석면 함유량(%)	위해성 평가 점수	위해성 등급	관리 방안
D-01	옥탑1층 계단실 천장	텍스	옥탑1층 계단실 천장	34.79 m ²	백석면	4%	5	낮음	<석면함유 건축자재의 잠재적인 손상 가능성이 낮은 상태> 1)비산성과 손상이 동시에 있는 경우 손상에 대한 보수 2)석면함유 건축자재 또는 설비에 대한 지속적인 유지관리 3) 석면함유 건축자재 또는 설비가 손상되었을 경우 즉시 보수 4)석면함유 건축자재를 인위적으로 손상시키지 않도록 함 5) 전기공사, 배선공사등 건축물 유지보수 공사시 석면함유설비 또는 자재가 훼손되어 석면이 비산되지 않도록 작업수행

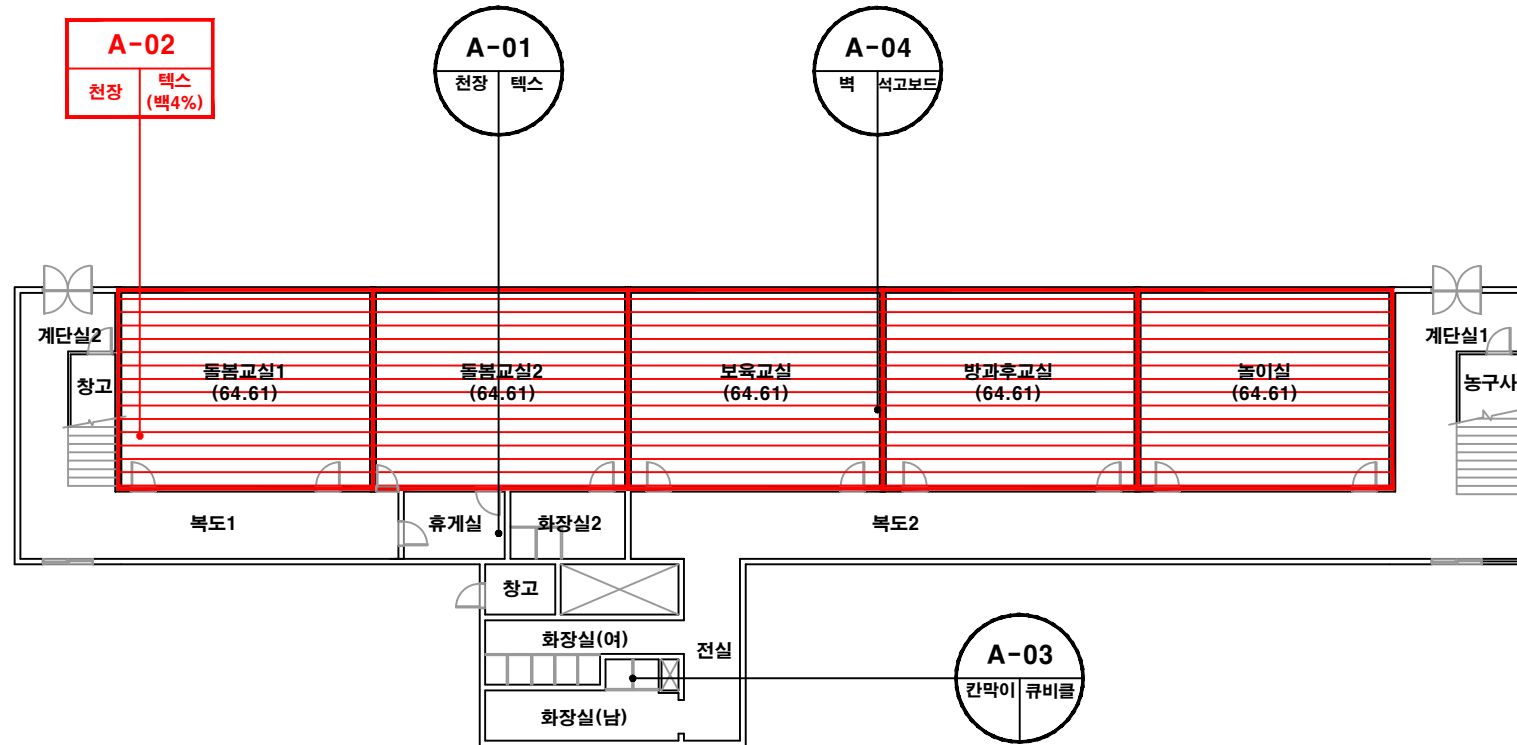
황등초등학교(3동사) 1층

시료 번호	시료 채취 위치	건축 자재	동일 물질 구역	면적(m ²), 부피(m ³), 길이(m)	석면 종류	석면 함유량(%)	위해성 평가 점수	위해성 등급	관리 방안
A-02	1층 돌봄교실1 천장	텍스	1층 돌봄교실1,2, 보육교실, 방과후교실, 놀이실 천장	323.05 m ²	백석면	4%	8	낮음	<석면함유 건축자재의 잠재적인 손상 가능성이 낮은 상태> 1)비산성과 손상이 동시에 있는 경우 손상에 대한 보수 2)석면함유 건축자재 또는 설비에 대한 지속적인 유지관리 3) 석면함유 건축자재 또는 설비가 손상되었을 경우 즉시 보수 4)석면함유 건축자재를 인위적으로 손상시키지 않도록 함 5) 전기공사, 배선공사등 건축물 유지보수 공사시 석면함유설비 또는 자재가 훼손되어 석면이 비산되지 않도록 작업수행

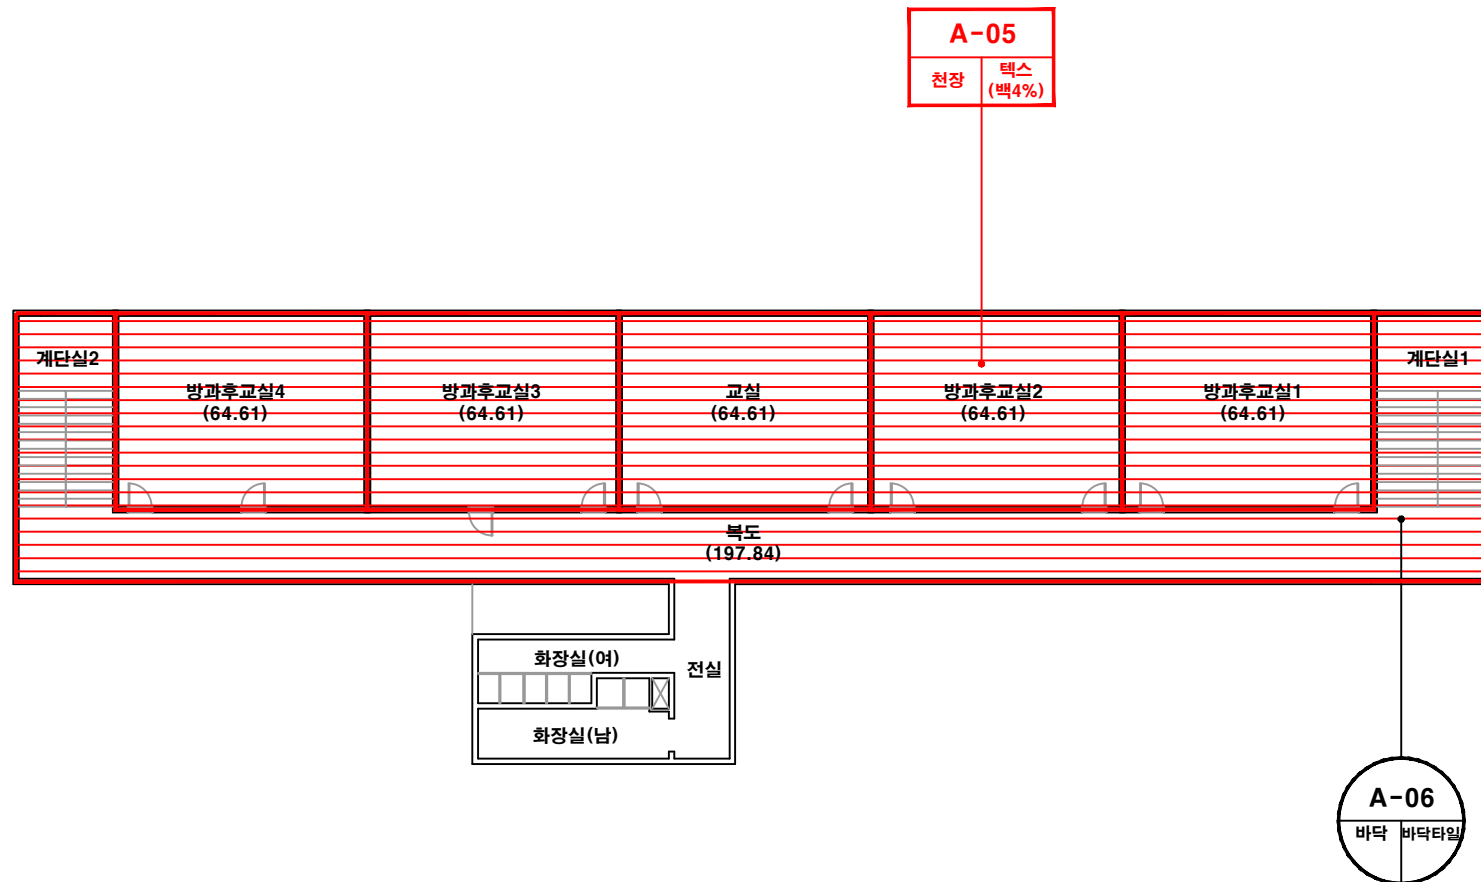
황등초등학교(3동사) 2층

시료 번호	시료 채취 위치	건축 자재	동일 물질 구역	면적(m ²), 부피(m ³), 길이(m)	석면 종류	석면 함유량(%)	위해성 평가 점수	위해성 등급	관리 방안
A-05	2층 방과후교실2 천장	텍 스	2층 방과후교실1,2,3,4, 교실, 복도, 계단실1,2 천장	520.89 m ²	백석면	4%	8	낮음	<석면함유 건축자재의 잠재적인 손상 가능성이 낮은 상태> 1)비산성과 손상이 동시에 있는 경우 손상에 대한 보수 2)석면함유 건축자재 또는 설비에 대한 지속적인 유지관리 3) 석면함유 건축자재 또는 설비가 손상되었을 경우 즉시 보수 4)석면함유 건축자재를 인위적으로 손상시키지 않도록 함 5) 전기공사, 배선공사등 건축을 유지보수 공사에 시 석면함유설비 또는 자재가 훼손되어 석면이 비산되지 않도록 작업수행

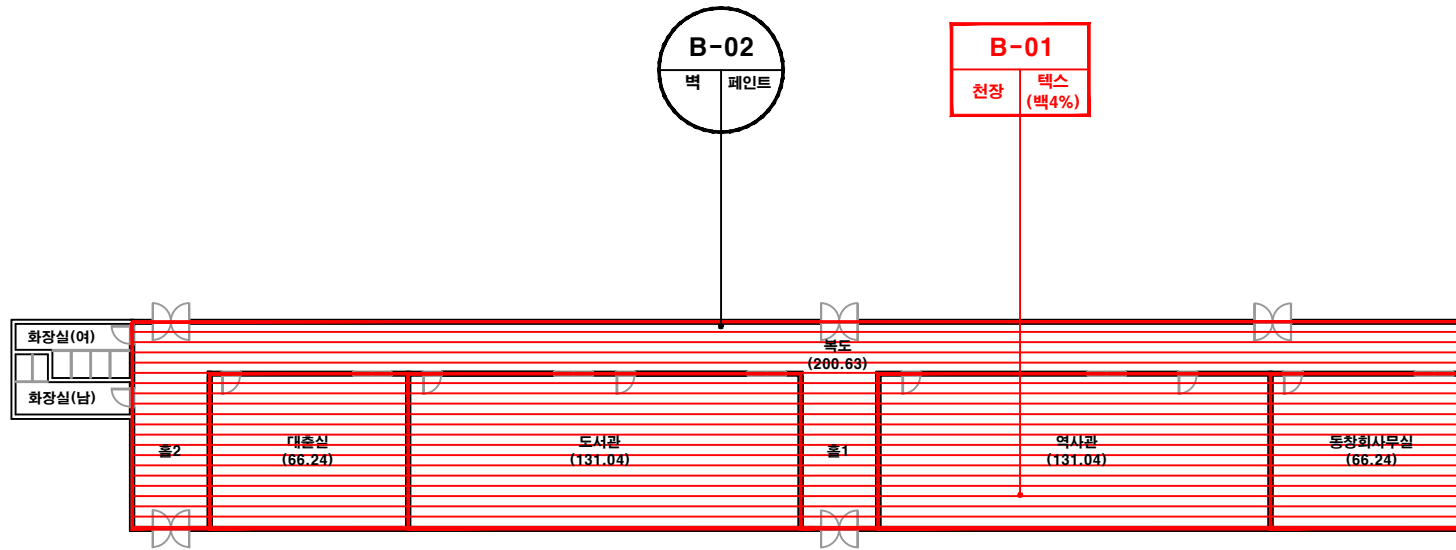
황등초등학교(1동사,6동)

시료 번호	시료 채취 위치	건축 자재	동일 물질 구역	면적(m ²), 부피(m ³), 길이(m)	석면 종류	석면 함유량(%)	위해성 평가 점수	위해성 등급	관리 방안
B-01	역사관 천장	텍스	대출실, 도서관, 역사관, 동창회사무실, 복도, 홀1,2 천장	595.19 m ²	백석면	4%	8	낮음	<석면함유 건축자재의 잠재적인 손상 가능성이 낮은 상태> 1)비산성과 손상이 동시에 있는 경우 손상에 대한 보수 2)석면함유 건축자재 또는 설비에 대한 지속적인 유지관리 3) 석면함유 건축자재 또는 설비가 손상되었을 경우 즉시 보수 4)석면함유 건축자재를 인위적으로 손상시키지 않도록 함 5) 전기공사, 배선공사등 건축물 유지보수 공사시 석면함유설비 또는 자재가 훼손되어 석면이 비산되지 않도록 작업수행

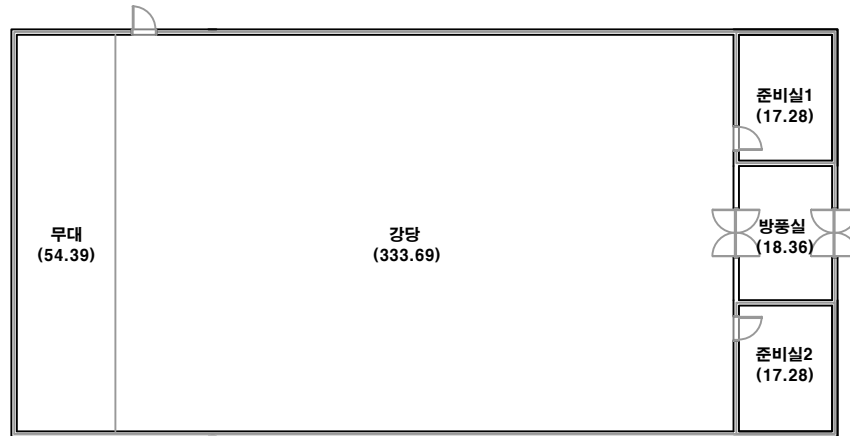
황등초등학교(강당)

시료 번호	시료 채취 위치	건축 자재	동일 물질 구역	면적(m ²), 부피(m ³), 길이(m)	석면 종류	석면 함유량(%)	위해성 평가 점수	위해성 등급	관리 방안
C-01	준비실1 벽	바라이트	준비실1,2 벽	56.84 m²	백석면	10%	7	낮음	<석면함유 건축자재의 잠재적인 손상 가능성이 낮은 상태> 1)비산성과 손상이 동시에 있는 경우 손상에 대한 보수 2)석면함유 건축자재 또는 설비에 대한 지속적인 유지관리 3) 석면함유 건축자재 또는 설비가 손상되었을 경우 즉시 보수 4)석면함유 건축자재를 인위적으로 손상시키지 않도록 함 5) 전기공사, 배선공사등 건축물 유지보수 공사시 석면함유설비 또는 자재가 훼손되어 석면이 비산되지 않도록 작업수행
C-02	무대 천장	텍스	무대, 강당, 준비실1,2, 방풍실 천장	441.0 m²	백석면	5%	7	낮음
