건축물 석면 지도

[함열여자고등학교(명상의 집)]

(주) 알 파 석 면 연 구 소
Alpha an Institute

· 조사일자 : 2014.08.14.

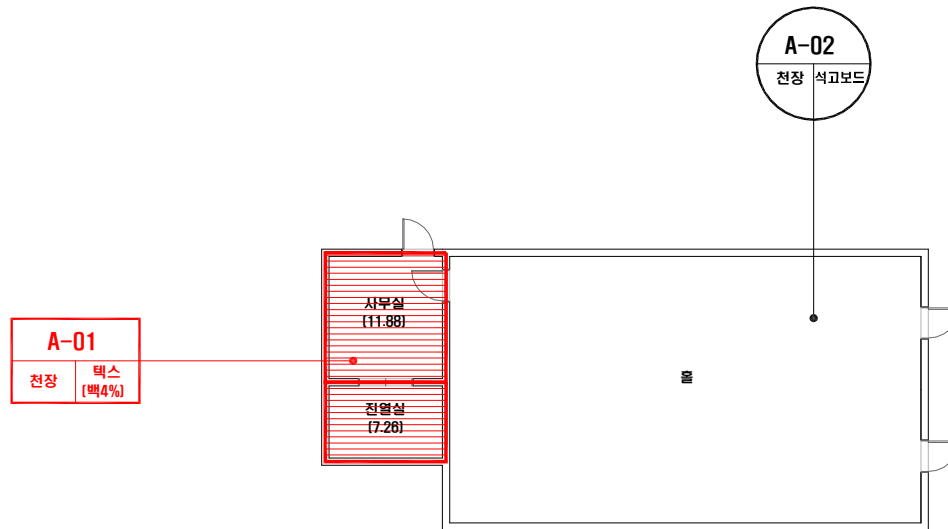
함열여자고등학교(명상의 집)

시료 번호	시료 채취 위치	건축 자재	동일 물질 구역	면적(m ²), 부피(m ³), 길이(m)	석면 종류	석면 함유량(%)	위해성 평가 점수	위해성 등급	관리 방안
A-01	사무실 천장	텍 스	사무실, 진열실 천장	19.14 m ²	백석면	4%	7	낮음	<석면함유 건축자재의 잠재적인 손상 가능성이 낮은 상태> 1) 비산성과 손상이 동시에 있는 경우 손상에 대한 보수 2) 석면함유 건축자재 또는 설비에 대한 지속적인 유지관리 3) 석면함유 건축자재 또는 설비가 손상되었을 경우 즉시 보수 4) 석면함유 건축자재를 인위적으로 손상시키지 않도록 함 5) 전기공사, 배선공사 등 건축을 유지보수 공사시 석면함유설비 또는 자재가 훼손되어 석면이 비산되지 않도록 작업수행

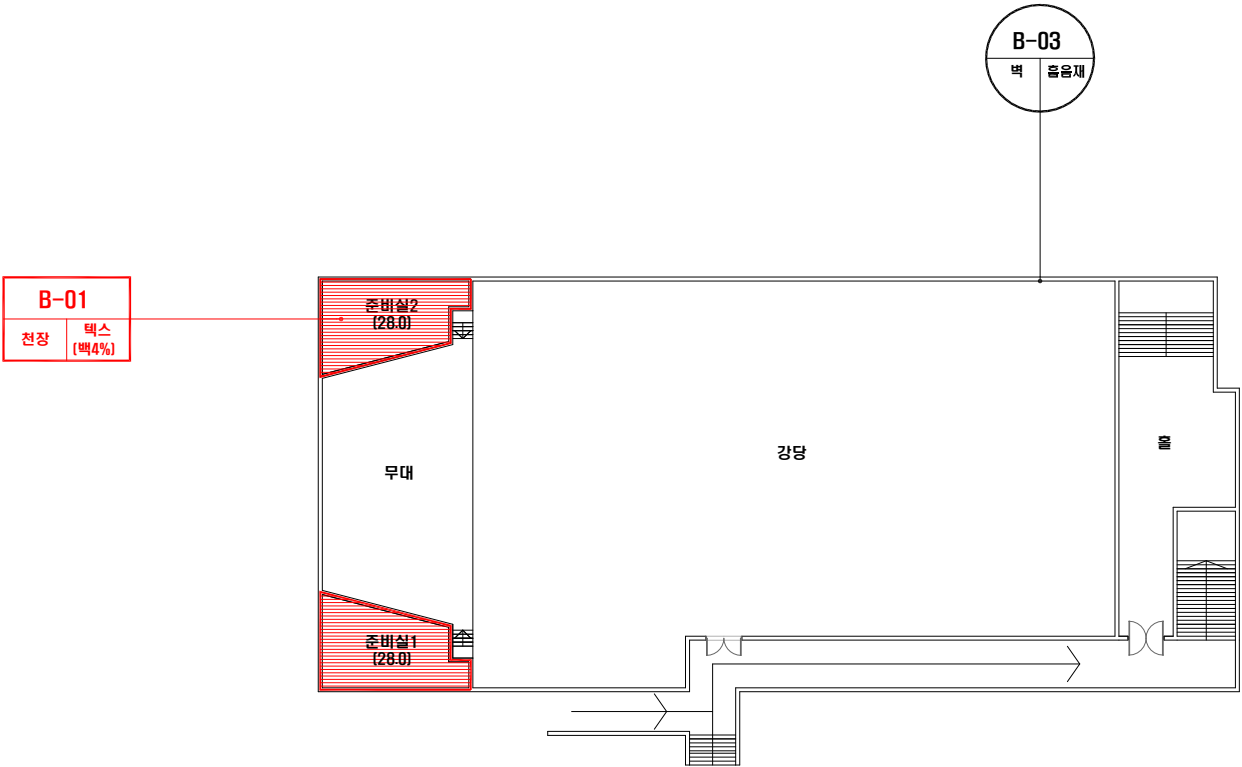
함열여자고등학교(강당) 2층

시료 번호	시료 채취 위치	건축 자재	동일 물질 구역	면적(m ²), 부피(m ³), 길이(m)	석면 종류	석면 함유량(%)	위해성 평가 점수	위해성 등급	관리 방안
B-01	2층 준비실2 천장	텍스	2층 준비실1,2 천장	56.0 m ²	백석면	4%	6	낮음	<석면함유 건축자재의 잠재적인 손상 가능성이 낮은 상태> 1)비산성과 손상이 동시에 있는 경우 손상에 대한 보수 2)석면함유 건축자재 또는 설비에 대한 지속적인 유지관리 3) 석면함유 건축자재 또는 설비가 손상되었을 경우 즉시 보수 4)석면함유 건축자재를 인위적으로 손상시키지 않도록 함 5) 전기공사, 배선공사 등 건축물 유지보수 공사시 석면함유설비 또는 자재가 훼손되어 석면이 비산되지 않도록 작업수행

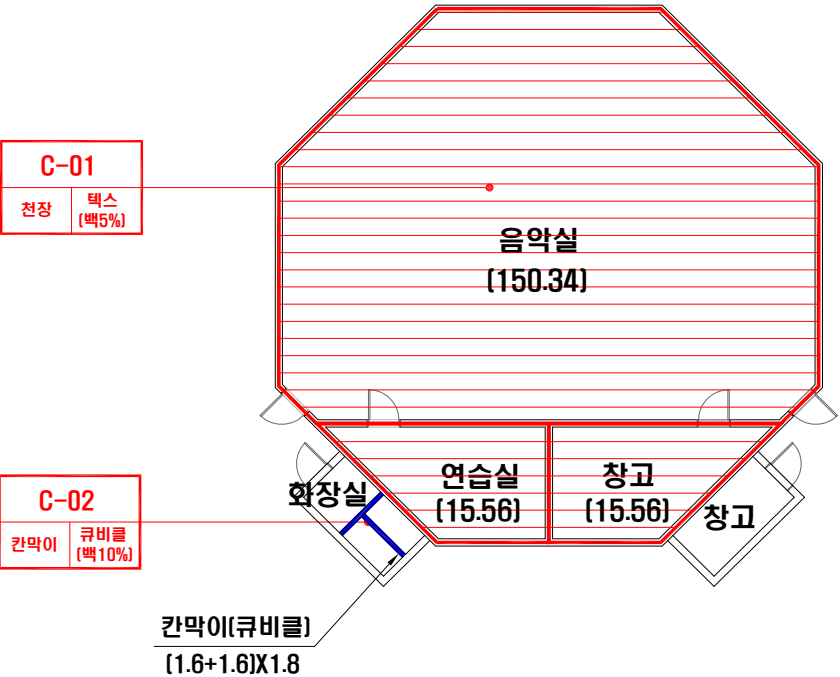
함열여자고등학교(음악실) 1층

시료 번호	시료 채취 위치	건축 자재	동일 물질 구역	면적(m ²), 부피(m ³), 길이(m)	석면 종류	석면 함유량(%)	위해성 평가 점수	위해성 등급	관리 방안
C-01	1층 음악실 천장	텍스	1층 음악실, 연습실, 창고 천장	181.46 m ²	백석면	5%	7	낮음	<석면함유 건축자재의 잠재적인 손상 가능성이 낮은 상태> 1)비산성과 손상이 동시에 있는 경우 손상에 대한 보수 2)석면함유 건축자재 또는 설비에 대한 지속적인 유지관리 3) 석면함유 건축자재 또는 설비가 손상되었을 경우 즉시 보수 4)석면함유 건축자재를 인위적으로 손상시키지 않도록 함 5) 전기공사,배선공사등 건축물 유지보수 공사시 석면함유설비 또는 자재가 훼손되어 석면이 비산되지 않도록 작업수행
C-02	1층 화장실 칸막이	큐비클	1층 화장실 칸막이	5.76 m ²	백석면	10%	7	낮음

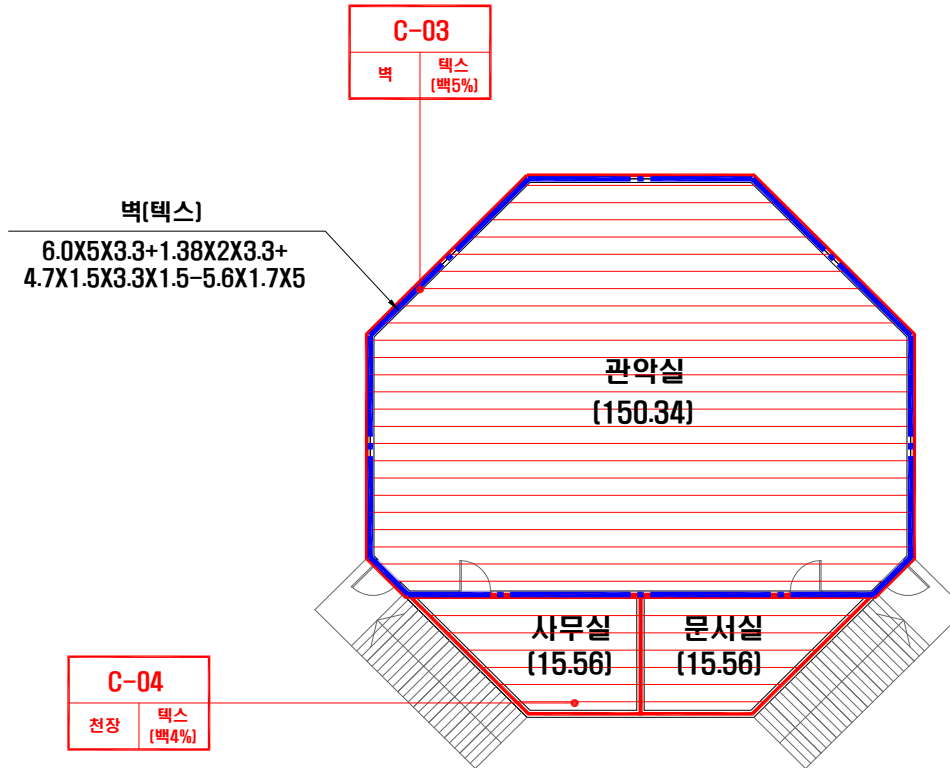
함열여자고등학교(음악실) 2층

시료 번호	시료 채취 위치	건축 자재	동일 물질 구역	면적(m ²), 부피(m ³), 길이(m)	석면 종류	석면 함유율(%)	위해성 평가 점수	위해성 등급	관리 방안
C-03	2층 관악실 벽	텍 스	2층 관악실 벽	95.41 m ²	백석면	5%	7	낮음	<석면함유 건축자재의 잠재적인 손상 가능성이 낮은 상태> 1)비산성과 손상이 동시에 있는 경우 손상에 대한 보수 2)석면함유 건축자재 또는 설비에 대한 지속적인 유지관리 3) 석면함유 건축자재 또는 설비가 손상되었을 경우 즉시 보수 4)석면함유 건축자재를 인위적으로 손상시키지 않도록 함 5) 전기공사,배선공사등 건축물 유지보수 공사시 석면함유설비 또는 자재가 훼손되어 석면이 비산되지 않도록 작업수행
C-04	2층 사무실 천장	텍 스	2층 관악실, 사무실, 문서실 천장	181.46 m ²	백석면	4%	7	낮음

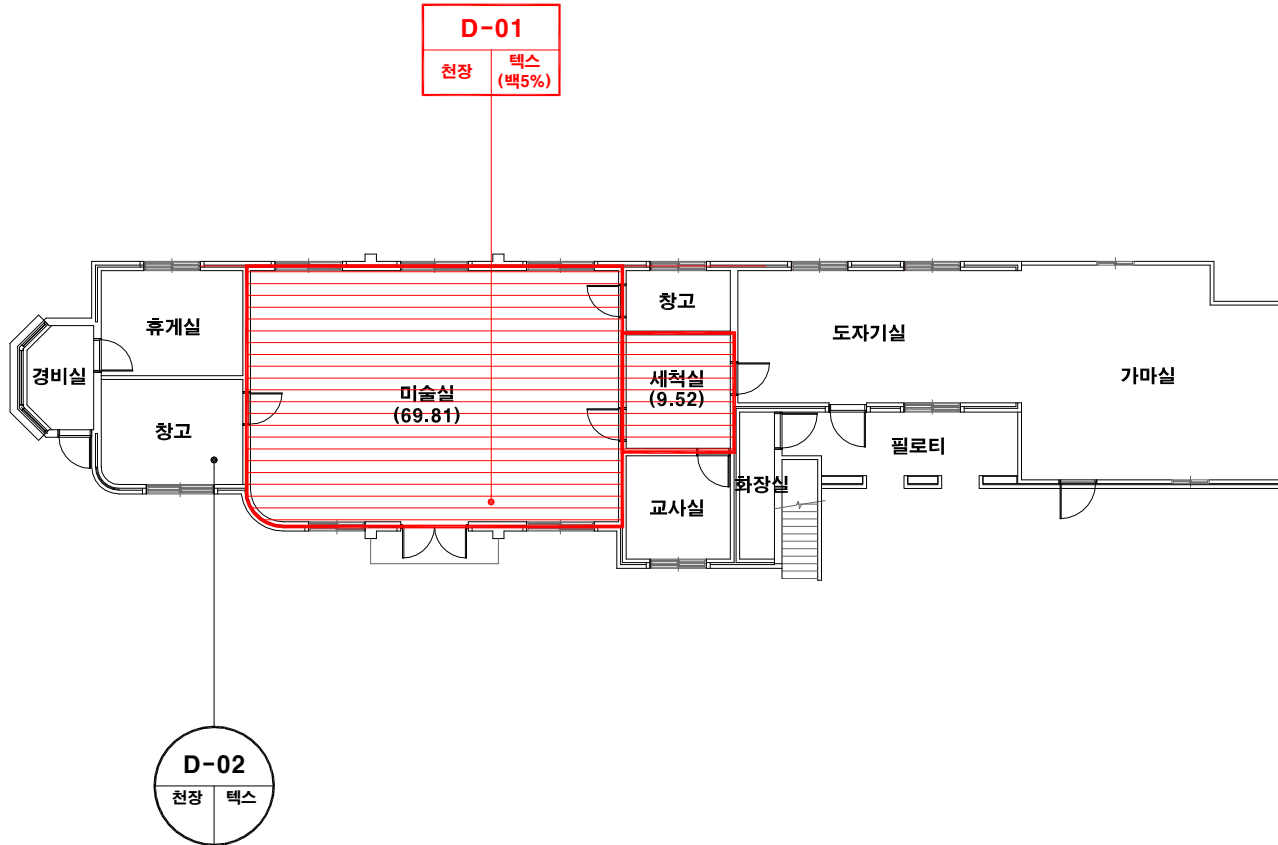
함열여자고등학교(미술실) 1층

시료 번호	시료 채취 위치	건축 자재	동일 물질 구역	면적(m ²), 부피(m ³), 길이(m)	석면 종류	석면 함유량(%)	위해성 평가 점수	위해성 등급	관리 방안
D-01	1층 미술실 천장	텍스	1층 미술실, 세척실 천장	79.33 m ²	백석면	5%	7	낮음	<석면함유 건축자재의 잠재적인 손상 가능성이 낮은 상태> 1)비산성과 손상이 동시에 있는 경우 손상에 대한 보수 2)석면함유 건축자재 또는 설비에 대한 지속적인 유지관리 3) 석면함유 건축자재 또는 설비가 손상되었을 경우 즉시 보수 4)석면함유 건축자재를 인위적으로 손상시키지 않도록 함 5) 전기공사, 배선공사등 건축물 유지보수 공사시 석면함유설비 또는 자재가 훼손되어 석면이 비산되지 않도록 작업수행

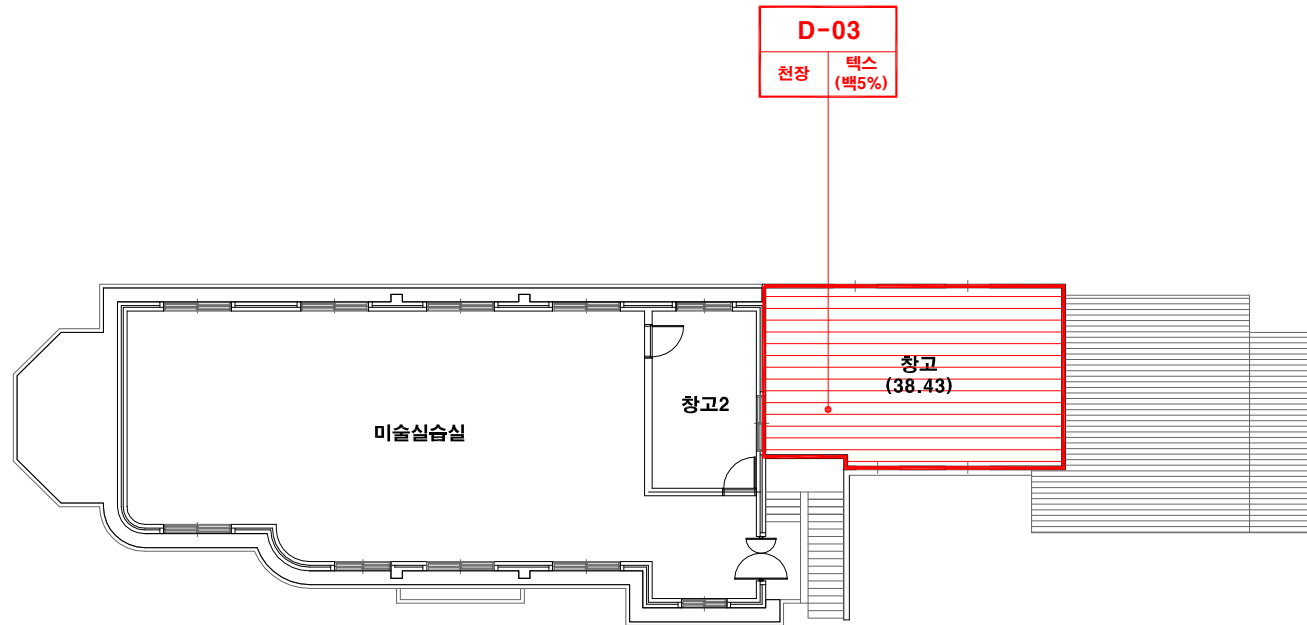
함열여자고등학교(미술실) 2층

시료 번호	시료 채취 위치	건축 자재	동일 물질 구역	면적(m ²), 부피(m ³), 길이(m)	석면 종류	석면 함유량(%)	위해성 평가 점수	위해성 등급	관리 방안
D-03	2층 창고 천장	텍 스	2층 창고 천장	38.43 m ²	백석면	5%	6	낮음	<석면함유 건축자재의 잠재적인 손상 가능성이 낮은 상태> 1)비산성과 손상이 동시에 있는 경우 손상에 대한 보수 2)석면함유 건축자재 또는 설비에 대한 지속적인 유지관리 3) 석면함유 건축자재 또는 설비가 손상되었을 경우 즉시 보수 4)석면함유 건축자재를 인위적으로 손상시키지 않도록 함 5) 전기공사, 배선공사등 건축물 유지보수 공사시 석면함유설비 또는 자재가 훼손되어 석면이 비산되지 않도록 작업수행

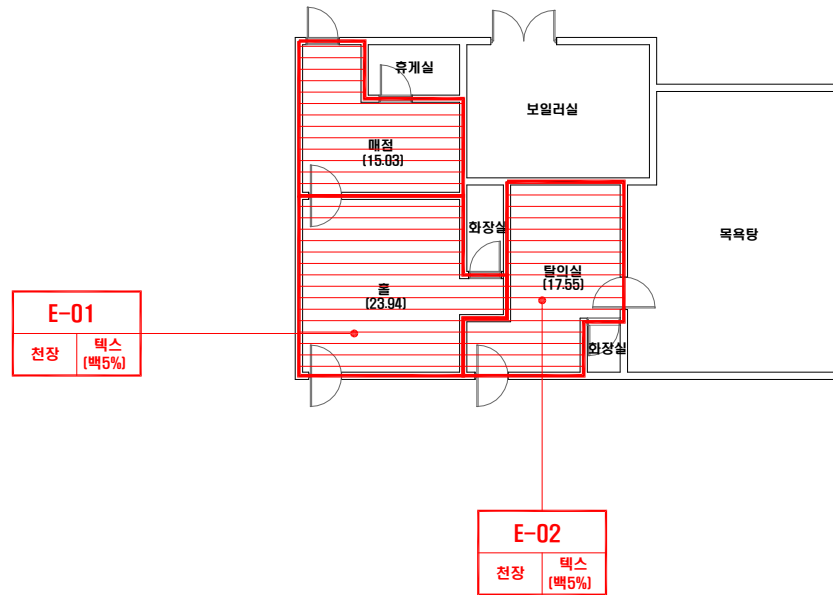
함열여자고등학교(매점, 목욕탕)

시료 번호	시료 채취 위치	건축 자재	동일 물질 구역	면적(m ²), 부피(m ³), 길이(m)	석면 종류	석면 함유량(%)	위해성 평가 점수	위해성 등급	관리 방안
E-01	홀 천장	텍스	홀, 매점 천장	38.97 m ²	백석면	5%	7	낮음	<석면함유 건축자재의 잠재적인 손상 가능성이 낮은 상태> 1)비산성과 손상이 동시에 있는 경우 손상에 대한 보수 2)석면함유 건축자재 또는 설비에 대한 지속적인 유지관리 3) 석면함유 건축자재 또는 설비가 손상되었을 경우 즉시 보수 4)석면함유 건축자재를 인위적으로 손상시키지 않도록 함 5) 전기공사, 배선공사 등 건축물 유지보수 공사시 석면함유설비 또는 자재가 훼손되어 석면이 비산되지 않도록 작업수행
E-02	탈의실 천장	텍스	탈의실 천장	17.55 m ²	백석면	5%	7	낮음

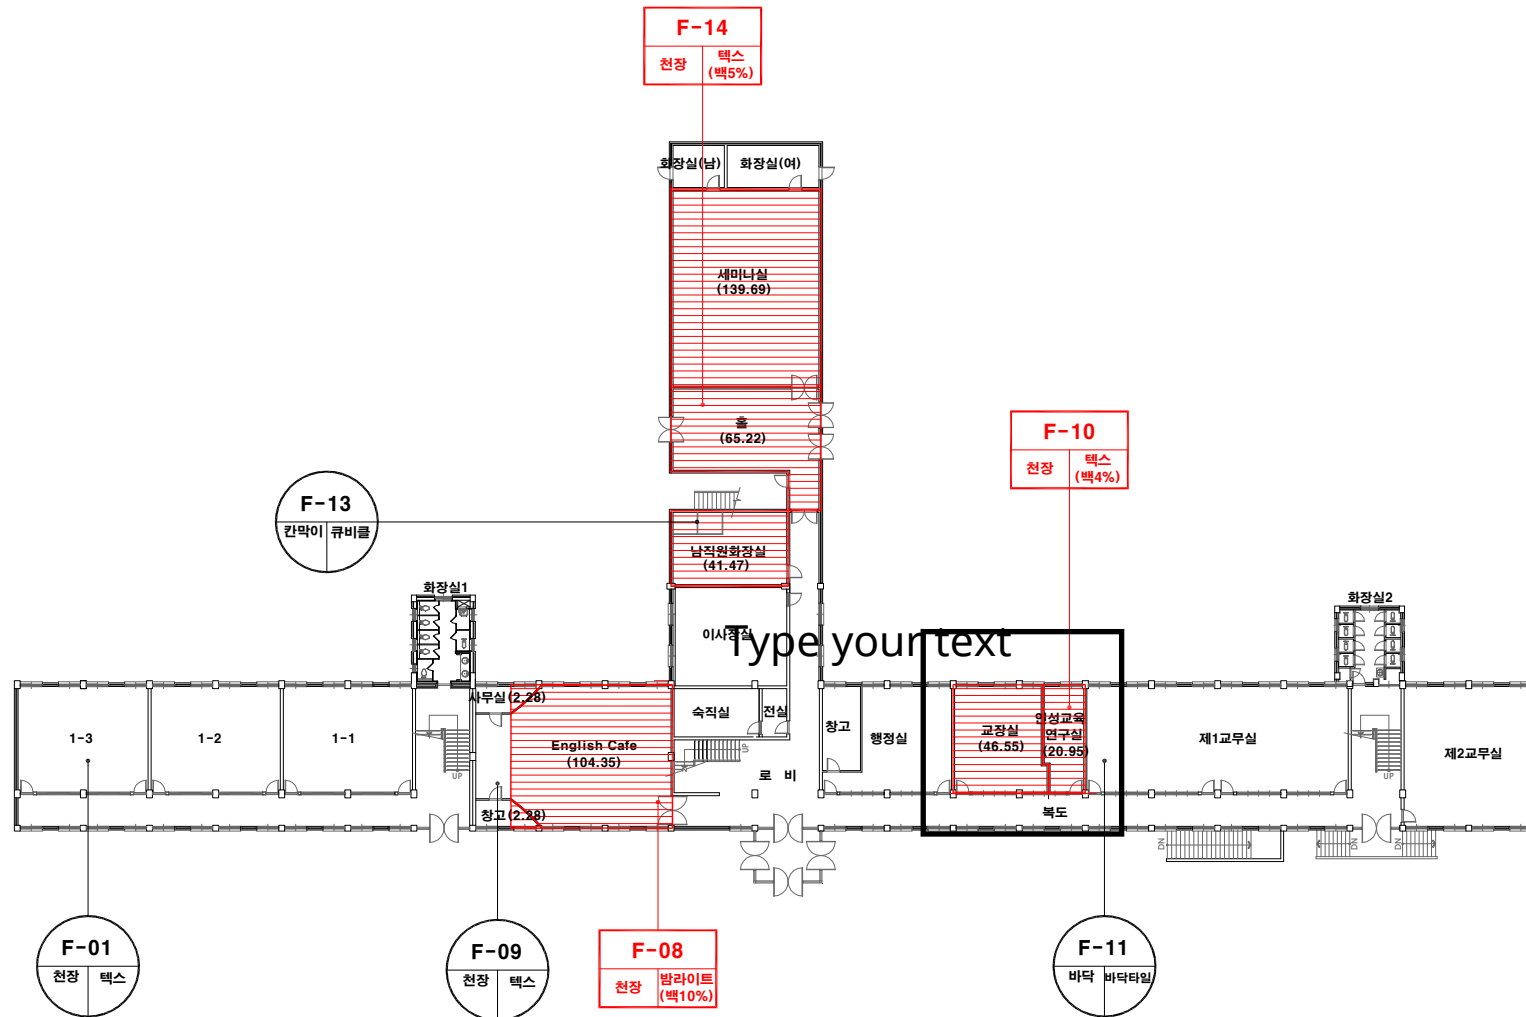
함열여자고등학교(본관,세미나실) 1층

시료 번호	시료 채취 위치	건축 자재	동일 물질 구역	면적(m ² , 부피(m ³), 길이(m))	석면 종류	석면 함유량(%)	위해성 평가 점수	위해성 등급	관리 방안
F-08	1층 English Cafe 천장	발라이트	1층 English Cafe, 사무실일부, 창고일부 천장	108.91 m ²	백석면	10%	7	낮음	<석면함유 건축자재의 잠재적인 손상 가능성이 낮은 상태> 1)비산성과 손상이 동시에 있는 경우 손상에 대한 보수 2)석면함유 건축자재 또는 설비에 대한 지속적인 유지관리 3) 석면함유 건축자재 또는 설비가 손상되었을 경우 즉시 보수 4)석면함유 건축자재를 인위적으로 손상시키지 않도록 함 5) 전기공사, 배선공사등 건축물 유지보수 공사시 석면함유설비 또는 자재가 훼손되어 석면이 비산되지 않도록 작업수행
F-10	1층 인성교육연구실 천장	텍스	1층 인성교육연구실, 교장실, 남직원화장실 천장	108.97 m ²	백석면	4%	7	낮음	
F-14	1층 홀 천장	텍스	1층 홀, 세미나실 천장	204.91 m ²	백석면	5%	7	낮음

2016.12.12 - 2017.05.12 교사개축으로 인한 철거 : 108.97m²

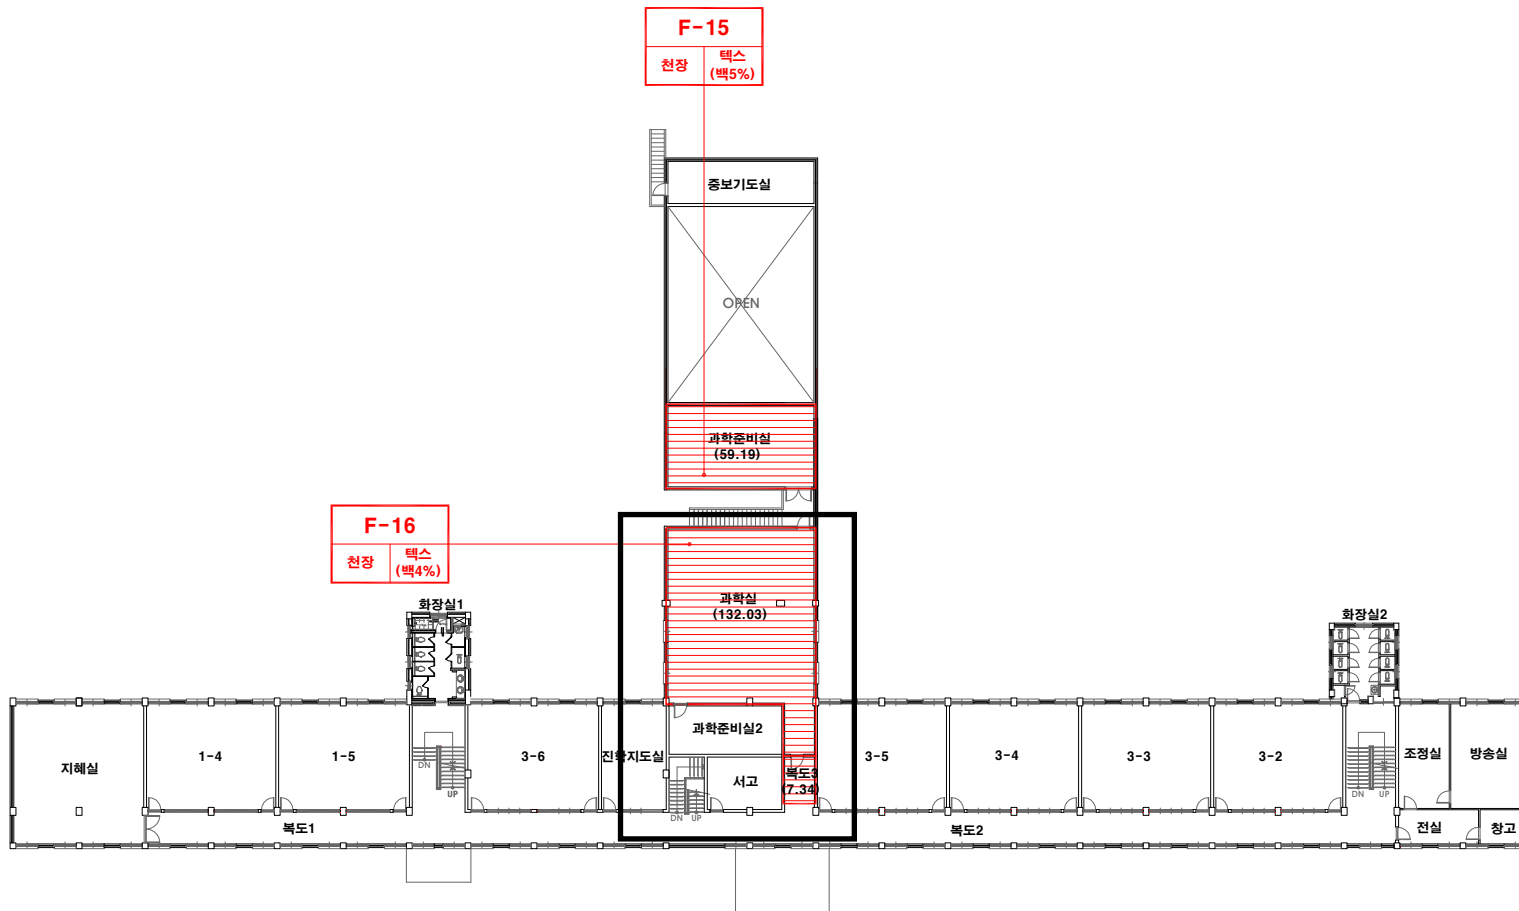
함열여자고등학교(본관,세미나실) 2층

시료 번호	시료 채취 위치	건축 자재	동일 물질 구역	면적(m ²), 부피(m ³), 길이(m)	석면 종류	석면 함유량(%)	위해성 평가 점수	위해성 등급	관리 방안
F-15	2층 과학준비실 천장	텍스	2층 과학준비실 천장	59.19 m ²	백석면	5%	7	낮음	<석면함유 건축자재의 잠재적인 손상 가능성이 낮은 상태> 1)비산성과 손상이 동시에 있는 경우 손상에 대한 보수 2)석면함유 건축자재 또는 설비에 대한 지속적인 유지관리 3) 석면함유 건축자재 또는 설비가 손상되었을 경우 즉시 보수 4)석면함유 건축자재를 인위적으로 손상시키지 않도록 함 5) 전기공사, 배선공사등 건축물 유지보수 공사시 석면함유설비 또는 자재가 훼손되어 석면이 비산되지 않도록 작업수행
F-16	2층 과학실 천장	텍스	2층 과학실, 복도3 천장	139.37 m ²	백석면	4%	7	낮음

2016.12.12 - 2017.05.12 교사개축으로 인한 철거 : 139.37m²

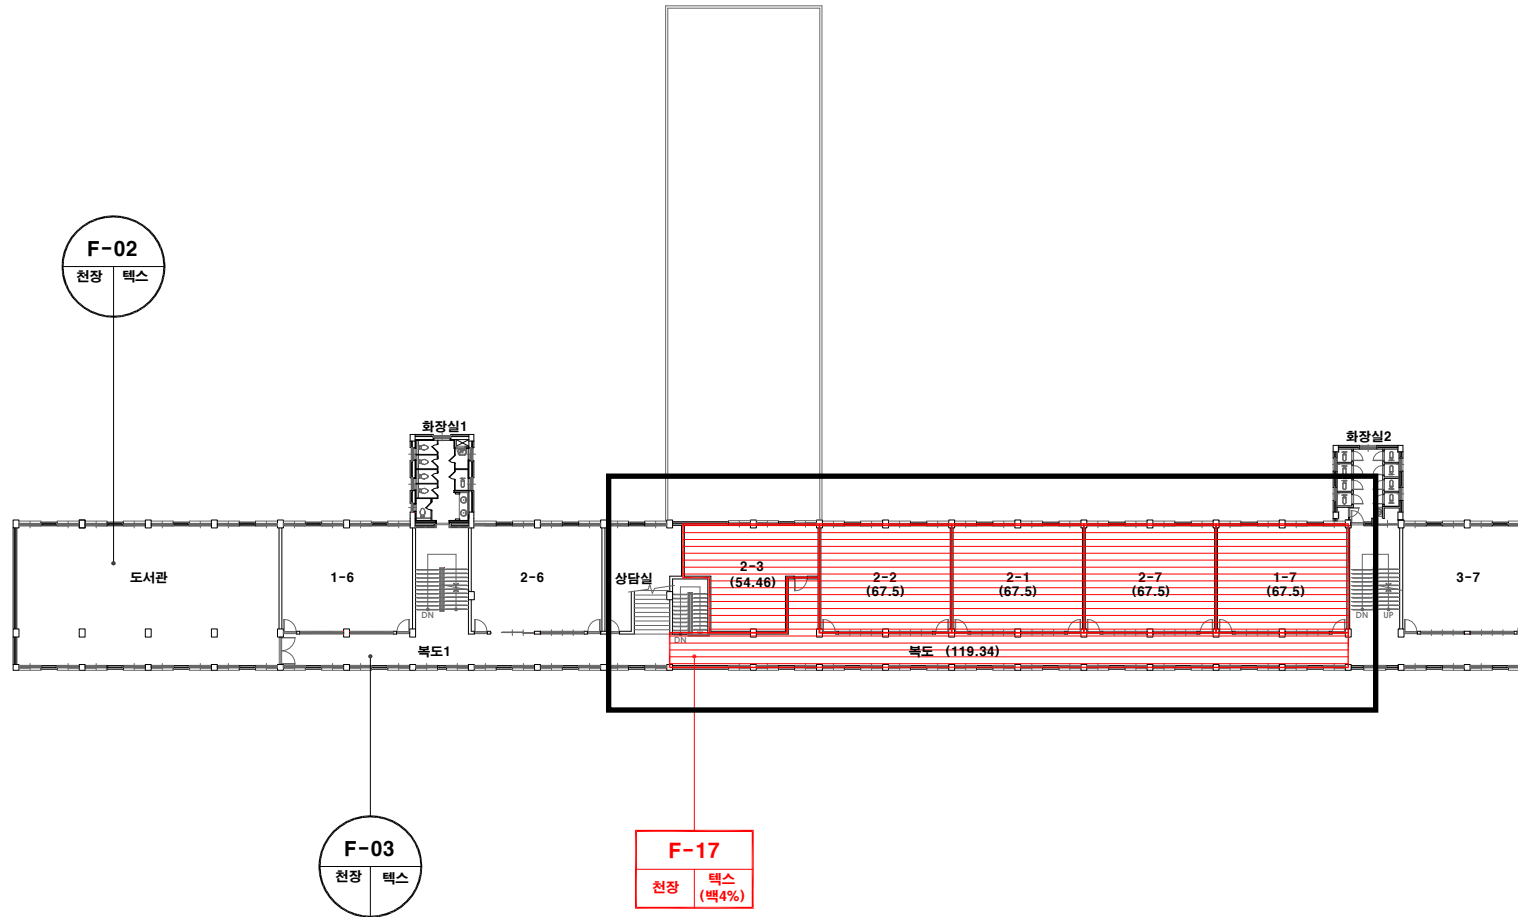
함열여자고등학교(본관,세미나실) 3층

시료 번호	시료 채취 위치	건축 자재	동일 물질 구역	면적(m ²), 부피(m ³), 길이(m)	석면 종류	석면 함유량(%)	위해성 평가 점수	위해성 등급	관리 방안
F-17	3층 복도 천장	텍스	3층 복도, 2-3, 2-2, 2-1, 2-7, 1-7 천장	443.8 m ²	백석면	4%	8	낮음	석면함유 건축자재의 잠재적인 손상 가능성이 낮은 상태 1)비산성과 손상이 동시에 있는 경우 손상에 대한 보수 2)석면함유 건축자재 또는 설비에 대한 지속적인 유지관리 3) 석면함유 건축자재 또는 설비가 손상되었을 경우 즉시 보수 4)석면함유 건축자재를 인위적으로 손상시키지 않도록 함 5) 전기공사, 배선공사등 건축을 유지보수 공사시 석면함유설비 또는 자재가 훼손되어 석면이 비산되지 않도록 작업수행

2016.12.12. - 2017.05.12 교사개축으로 인한 철거 : 443.8m²

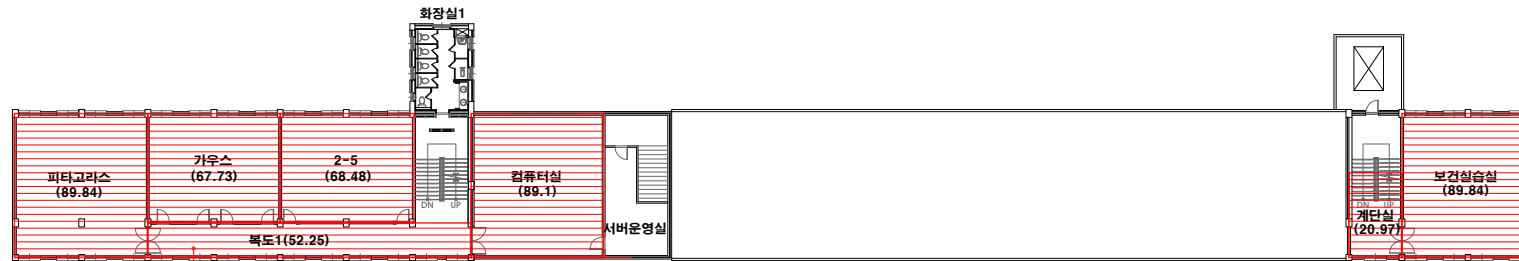
함열여자고등학교(본관,세미나실) 4층

F-04
천장
텍스
(백4%)

시료 번호	시료 채취 위치	건축 자재	동일 물질 구역	면적(㎡), 부피(㎡), 길이(m)	석면 종류	석면 함유량(%)	위해성 평가 점수	위해성 등급	관리 방안
F-04	4층 복도1 천장	텍스	4층 복도1, 피타고라스, 가우스, 2-5, 컴퓨터실, 계단실, 보건의습실 천장	478.21 ㎡	백석면	4%	8	낮음	<석면함유 건축자재의 잠재적인 손상 가능성이 낮은 상태> 1)비산성과 손상이 동시에 있는 경우 손상에 대한 보수 2)석면함유 건축자재 또는 설비에 대한 지속적인 유지관리 3) 석면함유 건축자재 또는 설비가 손상되었을 경우 즉시 보수 4)석면함유 건축자재를 인위적으로 손상시키지 않도록 함 5) 전기공사, 배선공사등 건축물 유지보수 공사시 석면함유설비 또는 자재가 훼손되어 석면이 비산되지 않도록 작업수행

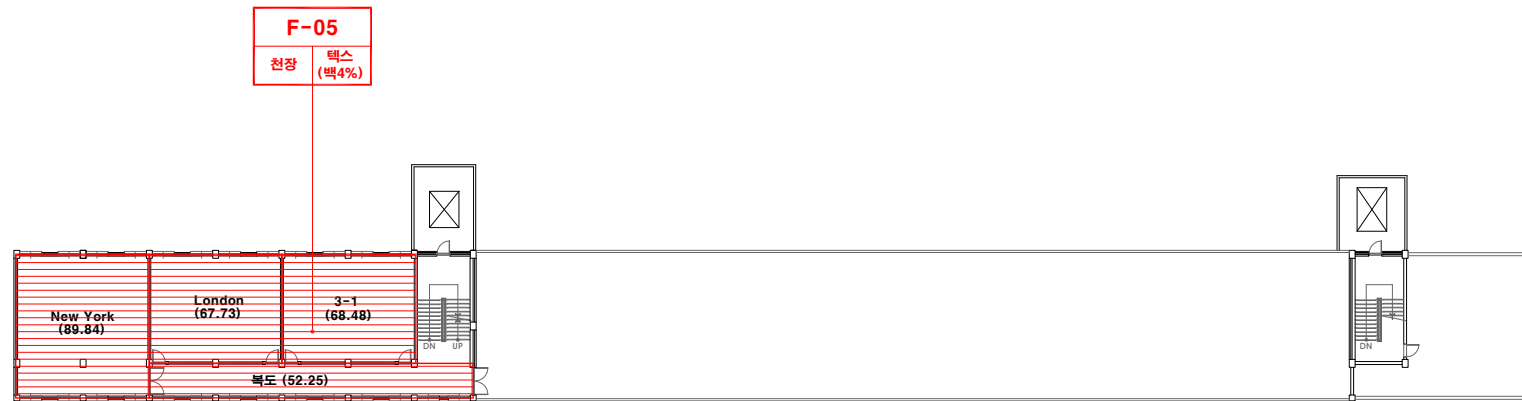
합열여자고등학교(본관,세미나실) 5층

시료 번호	시료 채취 위치	건축 자재	동일 물질 구역	면적(m ²) , 부피(m ³) , 길이(m)	석면 종류	석면 함유량(%)	위해성 평가 점수	위해성 등급	관리 방안
F-05	5층 3-1 천장	텍스	5층 New York, London, 3-1, 복도 천장	278.3 m ²	백석면	4%	8	낮음	<석면함유 건축자재의 잠재적인 손상 가능성이 낮은 상태> 1)비산성과 손상이 동시에 있는 경우 손상에 대한 보수 2)석면함유 건축자재 또는 설비에 대한 지속적인 유지관리 3) 석면함유 건축자재 또는 설비가 손상되었을 경우 즉시 보수 4)석면함유 건축자재를 인위적으로 손상시키지 않도록 함 5) 전기공사,배선공사등 건축물 유지보수 공사시 석면함유설비 또는 자재가 훼손되어 석면이 비산되지 않도록 작업수행

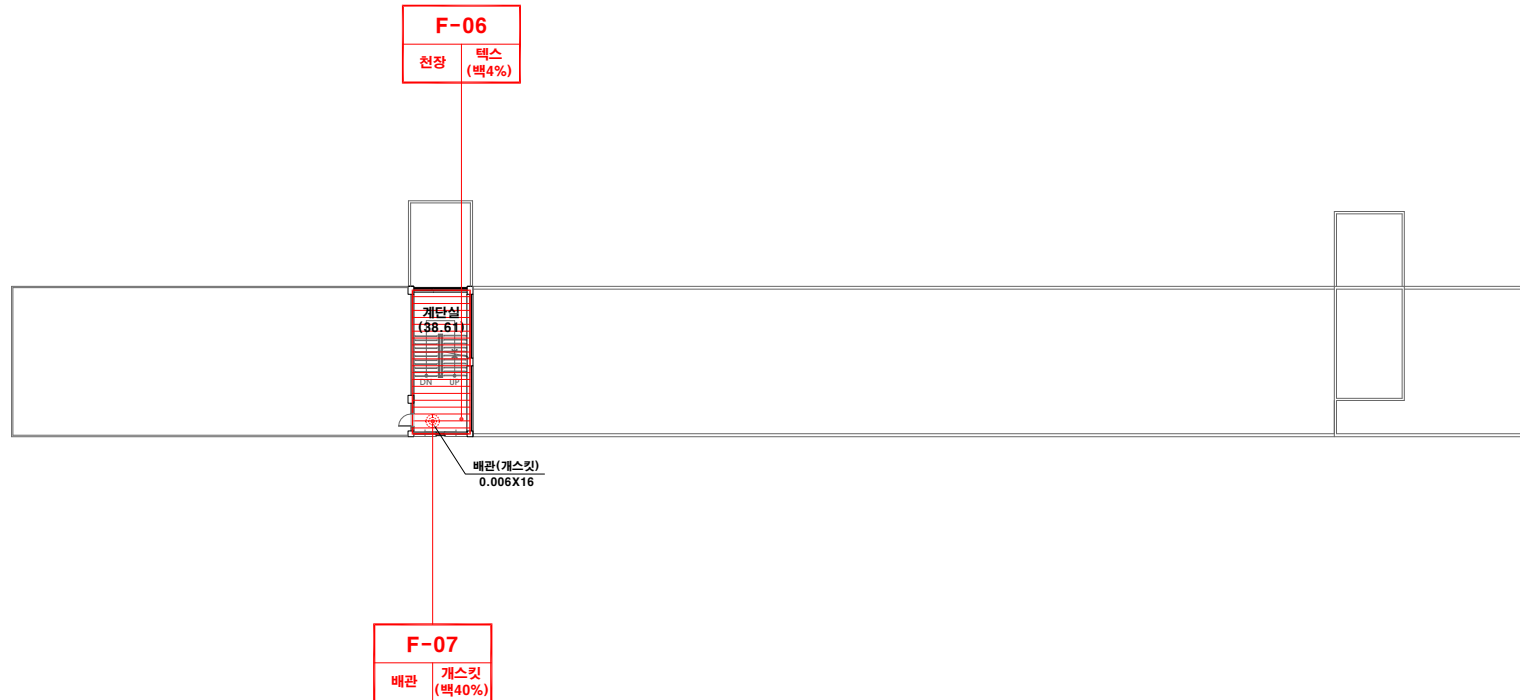
함열여자고등학교(본관,세미나실) 옥상층

시료번호	시료채취위치	건축자재	동일물질구역	면적(m²), 부피(m³), 길이(m)	석면종류	석면함유량(%)	위해성평가점수	위해성등급	관리방안
F-06	옥상층 계단실 천장	텍스	옥상층 계단실 천장	38.61 m²	백석면	4%	5	낮음	<석면함유 건축자재의 잠재적인 손상 가능성이 낮은 상태> 1)비산성과 손상이 동시에 있는 경우 손상에 대한 보수 2)석면함유 건축자재 또는 설비에 대한 지속적인 유지관리 3) 석면함유 건축자재 또는 설비가 손상되었을 경우 즉시 보수 4)석면함유 건축자재를 인위적으로 손상시키지 않도록 함 5) 전기공사, 배선공사등 건축물 유지보수 공사시 석면함유설비 또는 자재가 훼손되어 석면이 비산되지 않도록 작업수행
F-07	옥상층 계단실 배관	개스킷	옥상층 계단실 배관	0.1 m²	백석면	40%	4	낮음

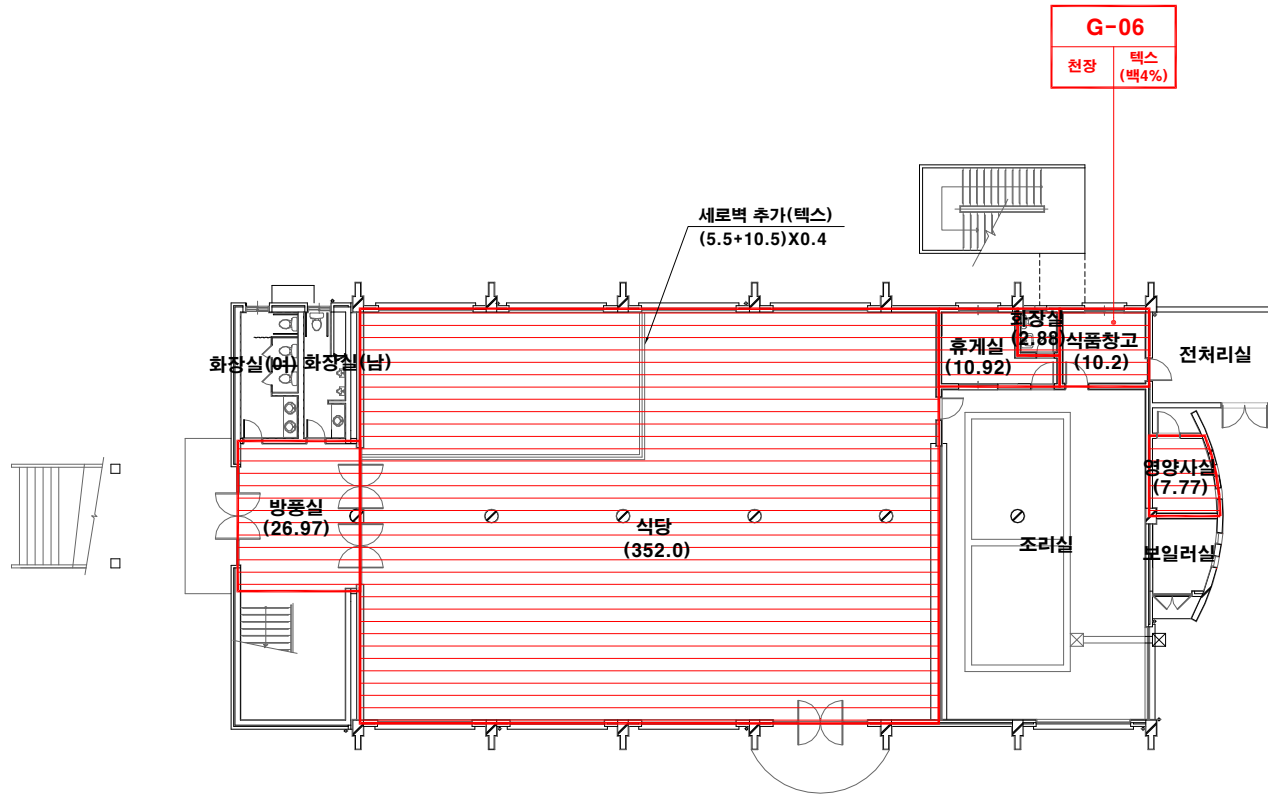
함열여자고등학교(인성교육관) 1층

시료 번호	시료 채취 위치	건축 자재	동일 물질 구역	면적(m ²), 부피(m ³), 길이(m)	석면 종류	석면 함유량(%)	위해성 평가 점수	위해성 등급	관리 방안
G-06	1층 식품창고 천장	텍스	1층 식당, 휴게실, 화장실, 식품창고, 영양사실, 방풍실 천장, 식당 세로벽 추가	417.14 m ²	백석면	4%	8	낮음	<석면함유 건축자재의 잠재적인 손상 가능성이 낮은 상태> 1)비산성과 손상이 동시에 있는 경우 손상에 대한 보수 2)석면함유 건축자재 또는 설비에 대한 지속적인 유지관리 3) 석면함유 건축자재 또는 설비가 손상되었을 경우 즉시 보수 4)석면함유 건축자재를 인위적으로 손상시키지 않도록 함 5) 전기공사, 배선공사 등 건축물 유지보수 공사시 석면함유설비 또는 자재가 훼손되어 석면이 비산되지 않도록 작업수행

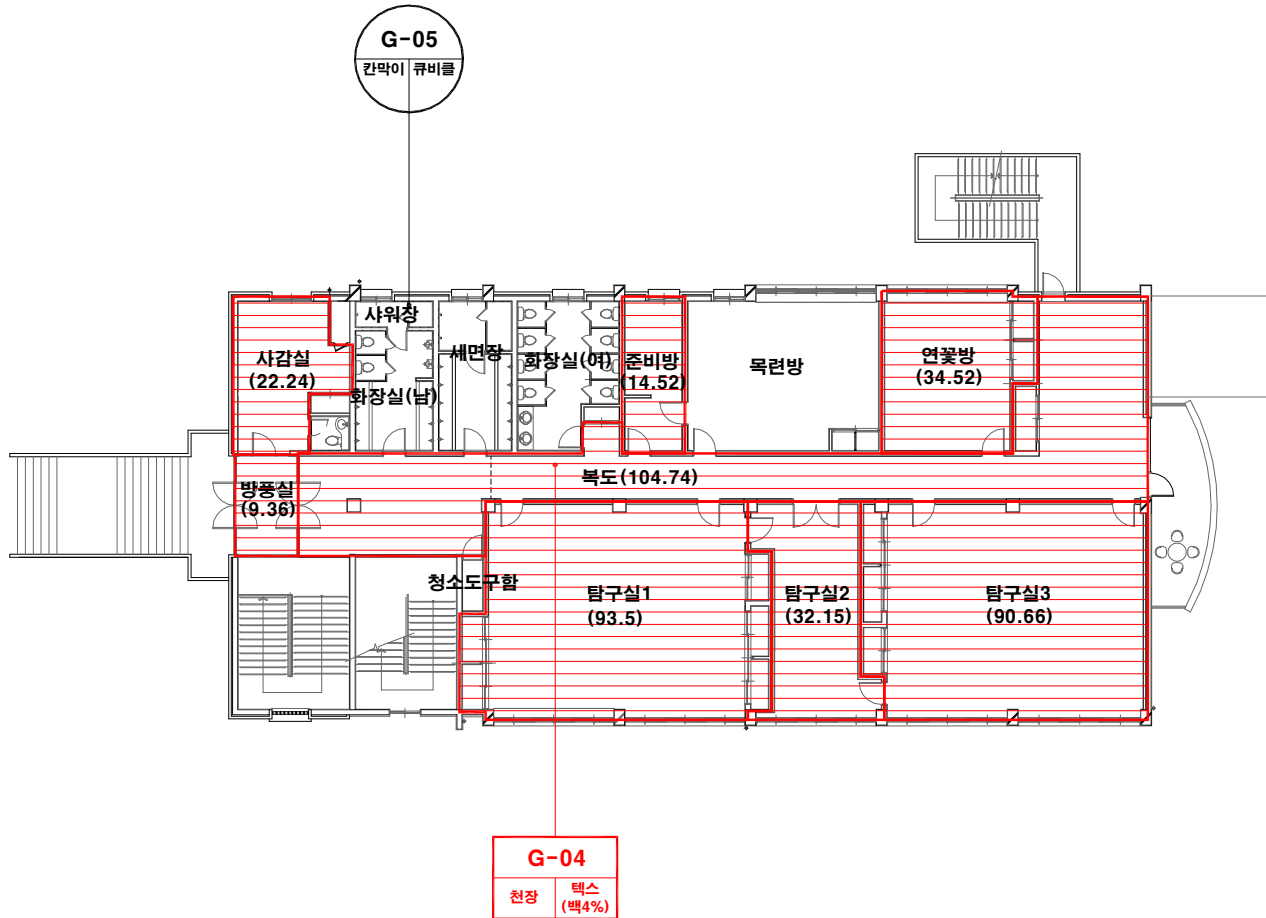
함열여자고등학교(인성교육관) 2층

시료 번호	시료 채취 위치	건축 자재	동일 물질 구역	면적(m ²), 부피(m ³), 길이(m)	석면 종류	석면 함유량(%)	위해성 평가 점수	위해성 등급	관리 방안
G-04	2층 복도 천장	텍스	2층 사감실, 준비방, 연꽃방, 탐구실1,2,3, 복도, 방풍실 천장	401.69 m ²	백석면	4%	9	낮음	<석면함유 건축자재의 잠재적인 손상 가능성이 낮은 상태> 1)비산성과 손상이 동시에 있는 경우 손상에 대한 보수 2)석면함유 건축자재 또는 설비에 대한 지속적인 유지관리 3) 석면함유 건축자재 또는 설비가 손상되었을 경우 즉시 보수 4)석면함유 건축자재를 인위적으로 손상시키지 않도록 함 5) 전기공사, 배선공사등 건축물 유지보수 공사시 석면함유설비 또는 자재가 훼손되어 석면이 비산되지 않도록 작업수행

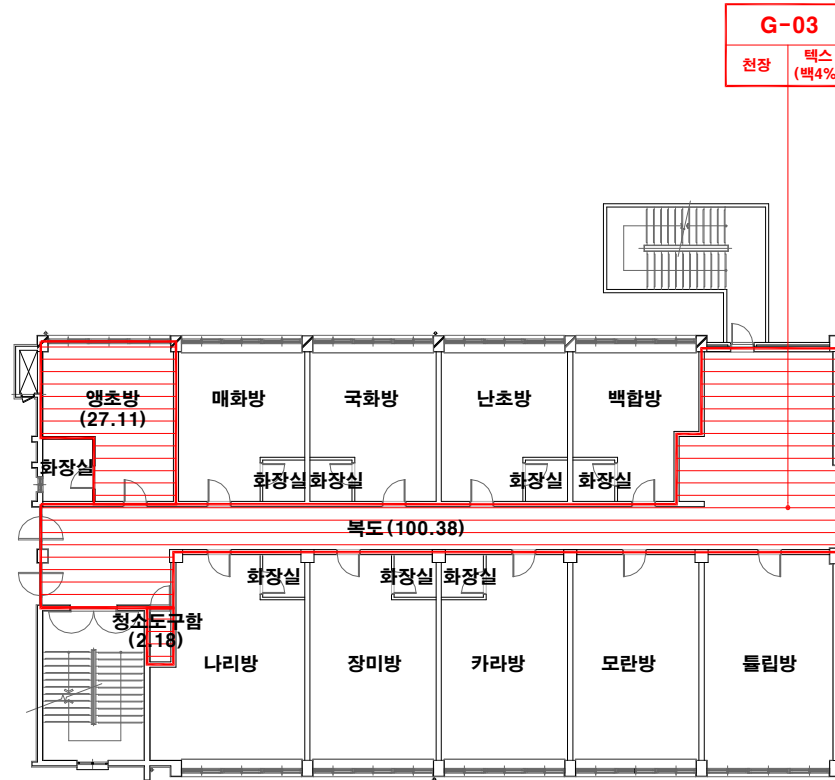
함열여자고등학교(인성교육관) 3층

시료 번호	시료 채취 위치	건축 자재	동일 물질 구역	면적(m ²), 부피(m ³), 길이(m)	석면 종류	석면 함유량(%)	위해성 평가 점수	위해성 등급	관리 방안
G-03	3층 복도 천장	텍스	3층 복도, 영초방, 청소도구함 천장	129.67 m ²	백석면	4%	9	낮음	<석면함유 건축자재의 잠재적인 손상 가능성이 낮은 상태> 1)비산성과 손상이 동시에 있는 경우 손상에 대한 보수 2)석면함유 건축자재 또는 설비에 대한 지속적인 유지관리 3) 석면함유 건축자재 또는 설비가 손상되었을 경우 즉시 보수 4)석면함유 건축자재를 인위적으로 손상시키지 않도록 함 5) 전기공사, 배선공사등 건축물 유지보수 공사시 석면함유설비 또는 자재가 훼손되어 석면이 비산되지 않도록 작업수행

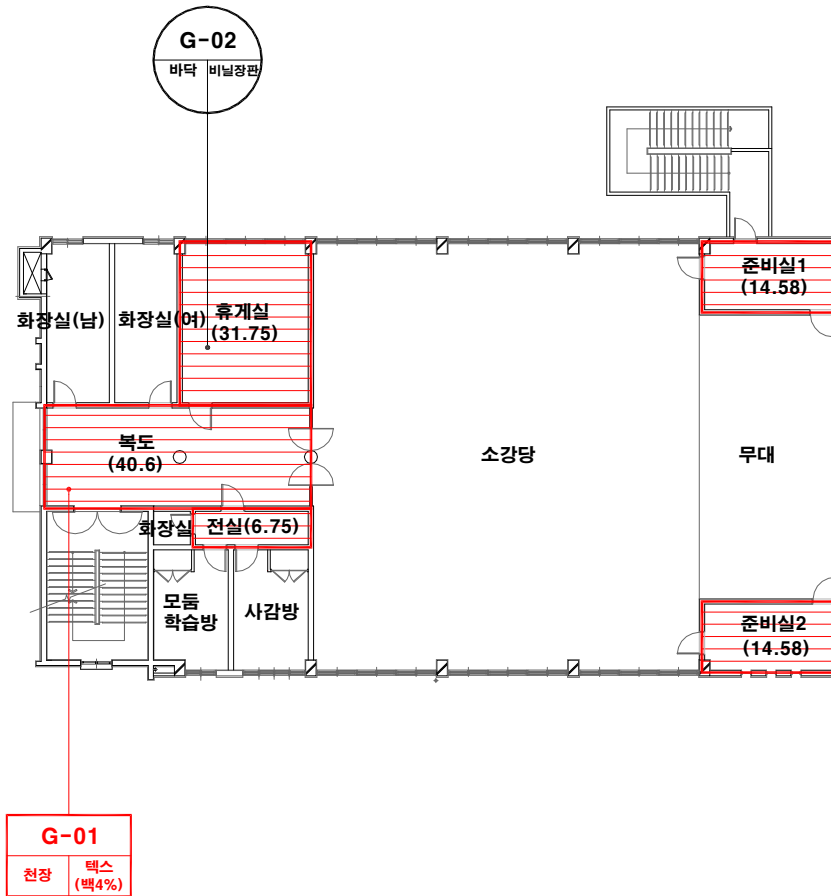
함열여자고등학교(인성교육관) 4층

시료 번호	시료 채취 위치	건축 자재	동일 물질 구역	면적(m ²), 부피(m ³), 길이(m)	석면 종류	석면 함유량(%)	위해성 평가 점수	위해성 등급	관리 방안
G-01	4층 복도 천장	텍스	4층 복도, 휴게실, 전실, 준비실1,2 천장	108.26 m ²	백석면	4%	7	낮음	<석면함유 건축자재의 잠재적인 손상 가능성이 낮은 상태> 1)비산성과 손상이 동시에 있는 경우 손상에 대한 보수 2)석면함유 건축자재 또는 설비에 대한 지속적인 유지관리 3) 석면함유 건축자재 또는 설비가 손상되었을 경우 즉시 보수 4)석면함유 건축자재를 인위적으로 손상시키지 않도록 함 5) 전기공사, 배선공사등 건축물 유지보수 공사시 석면함유설비 또는 자재가 훼손되어 석면이 비산되지 않도록 작업수행
