익산고등학교  
석면조사 용역

# 익산고등학교 석면조사 용역 석 면 지 도

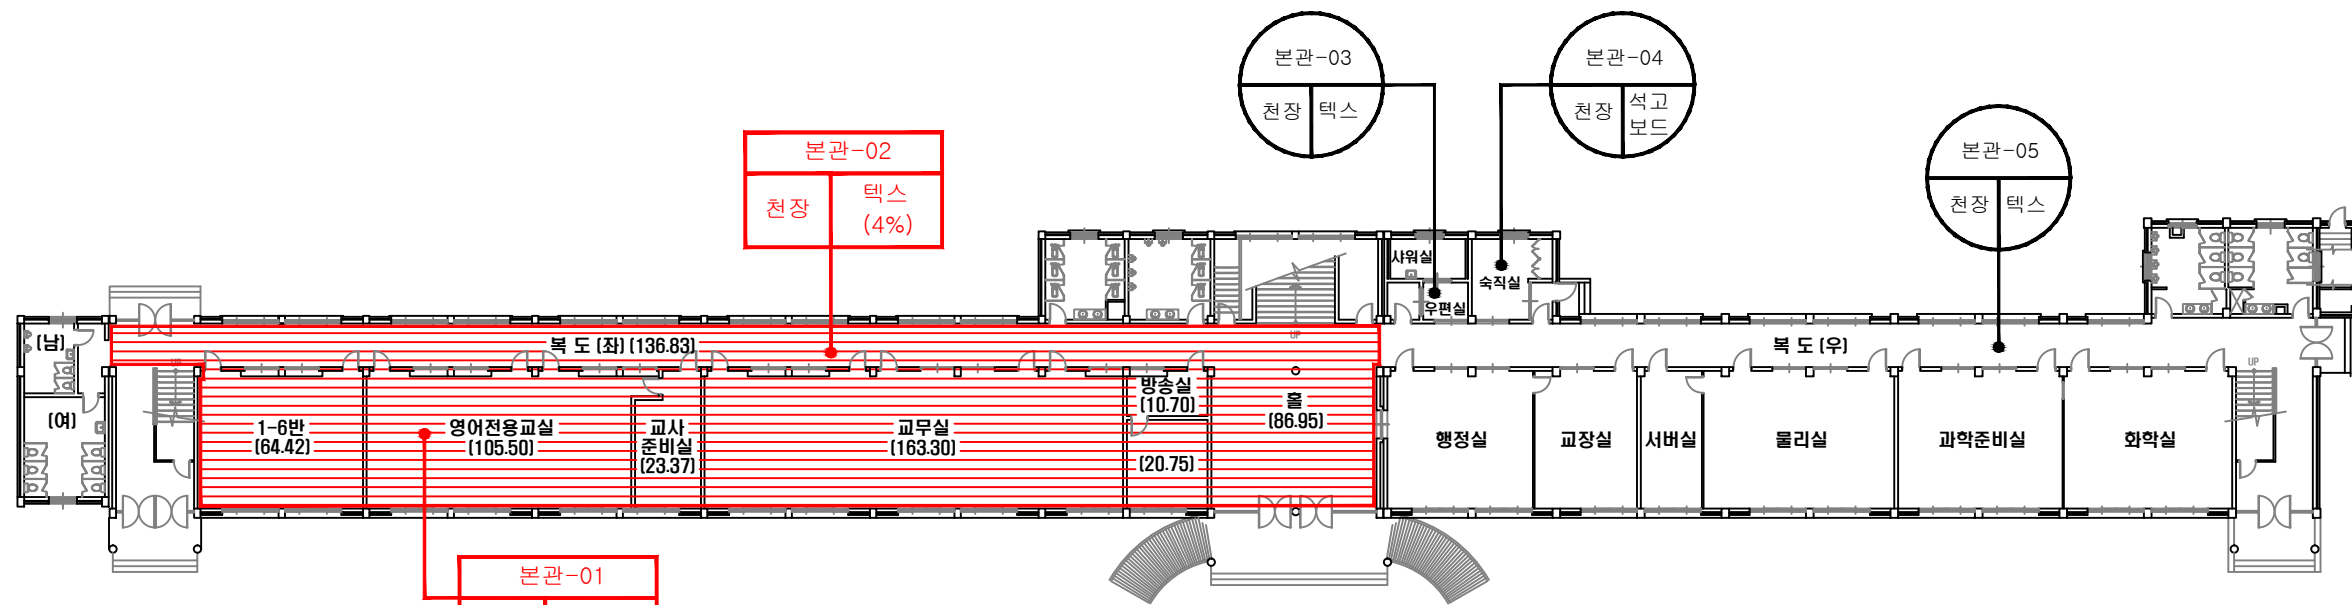
# 1. 본관 1층

시료번호	시료채취 위치	건축자재	동일물질 구역	면적 부피 길이	석면 종류	석면함유율 (%)	위해성 평가점수	위해성 등급	관리방안
본관-01 본관-02	천장	텍스	복도(좌), 1-6반, 영어전용교실, 교사준비실, 교무실, 방송실, 홀	611.82	백석면	4(%)	11	낮음	<석면함유 건축자재의 잠재적인 손상 가능성이 낮은 상태> 1) 비산성과 손상이 동시에 있는 경우 손상에 대한 보수 2) 석면함유 건축자재 또는 설비에 대한 지속적인 유지 관리 3) 석면함유 건축자재 또는 설비가 손상되었을 경우 즉시 보수 4) 석면함유 건축자재를 인위적으로 손상시키지 않도록 함 5) 전기공사, 배선공사 등 건축물 유지보수 공사시 석면함유설비 또는 자재가 훼손되어 석면이 비산되지 않도록 작업수행

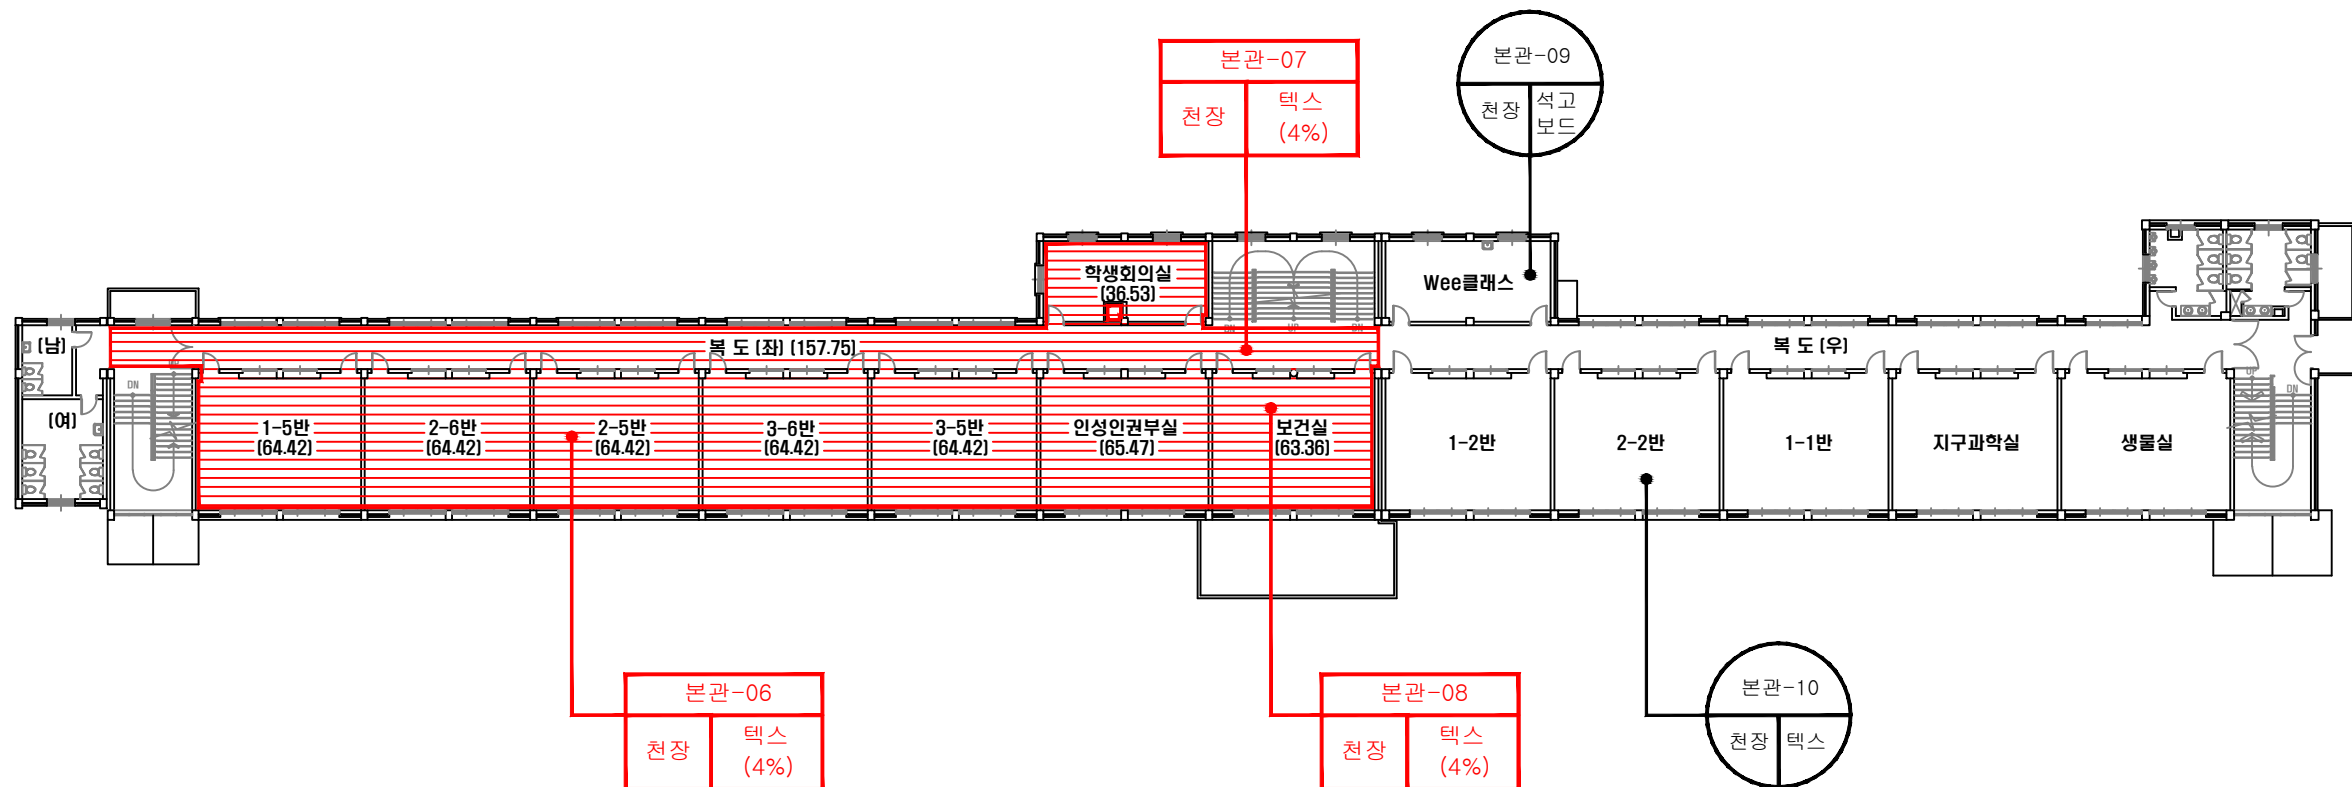
# 1. 본관 2층

시료번호	시료채취 위치	건축자재	동일물질 구역	면적 부피 길이	석면 종류	석면함유율 (%)	위해성 평가점수	위해성 등급	관리방안
본관-06 본관-07 본관-08	천장	텍스	학생회의실, 복도(좌), 1-5반, 2-6반, 2-5반, 3-6반, 3-5반, 인성인권부실, 보건실	645.21	백석면	4(%)	11	낮음	<석면함유 건축자재의 잠재적인 손상 가능성이 낮은 상태> 1) 비산성과 손상이 동시에 있는 경우 손상에 대한 보수 2) 석면함유 건축자재 또는 설비에 대한 지속적인 유지 관리 3) 석면함유 건축자재 또는 설비가 손상되었을 경우 즉시 보수 4) 석면함유 건축자재를 인위적으로 손상시키지 않도록 함 5) 전기공사,배선공사등 건축물 유지보수 공사시 석면함유설비 또는 자재가 훼손되어 석면이 비산되지 않도록 작업수행

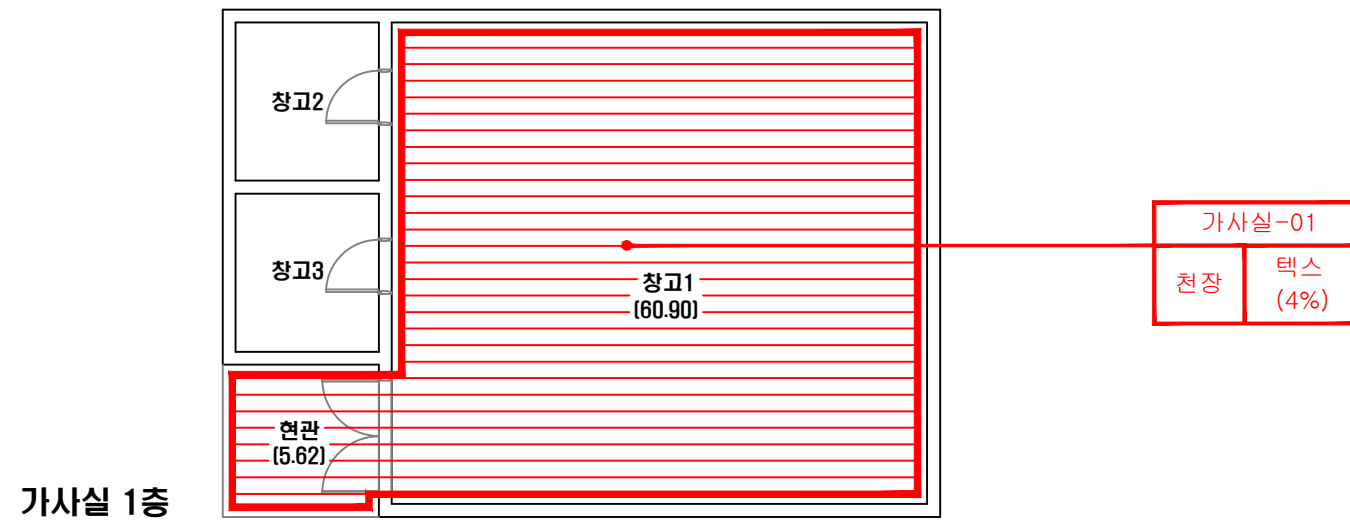
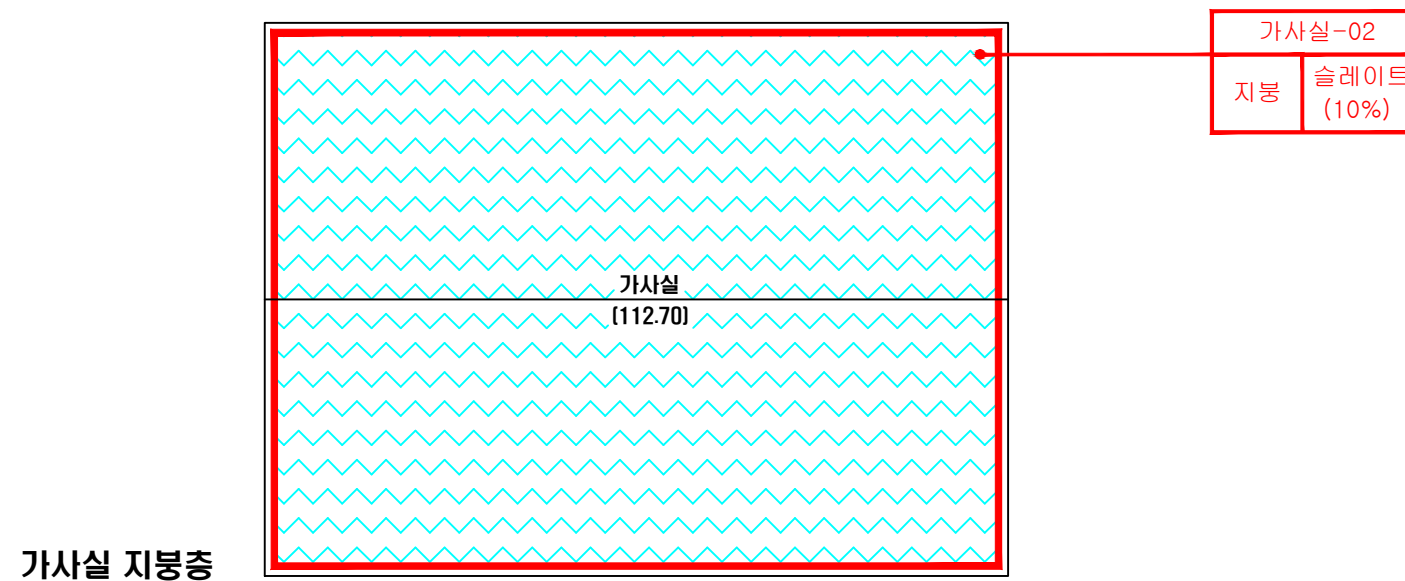
## 2. 가사실

시료번호	시료채취 위치	건축자재	동일물질 구역	면적 부피 길이	석면 종류	석면함유율 (%)	위해성 평가점수	위해성 등급	관리방안
가사실-01	천장	텍스	현관, 창고1	66.52	백석면	4(%)	5	낮음	<석면함유 건축자재의 잠재적인 손상 가능성이 낮은 상태> 1) 비산성과 손상이 동시에 있는 경우 손상에 대한 보수 2) 석면함유 건축자재 또는 설비에 대한 지속적인 유지 관리 3) 석면함유 건축자재 또는 설비가 손상되었을 경우 즉시 보수 4) 석면함유 건축자재를 인위적으로 손상시키지 않도록 함 5) 전기공사, 배선공사 등 건축물 유지보수 공사시 석면함유설비 또는 자재가 훼손되어 석면이 비산되지 않도록 작업수행
가사실-02	지붕	슬레이트	가사실	112.70	백석면	10(%)	5	낮음

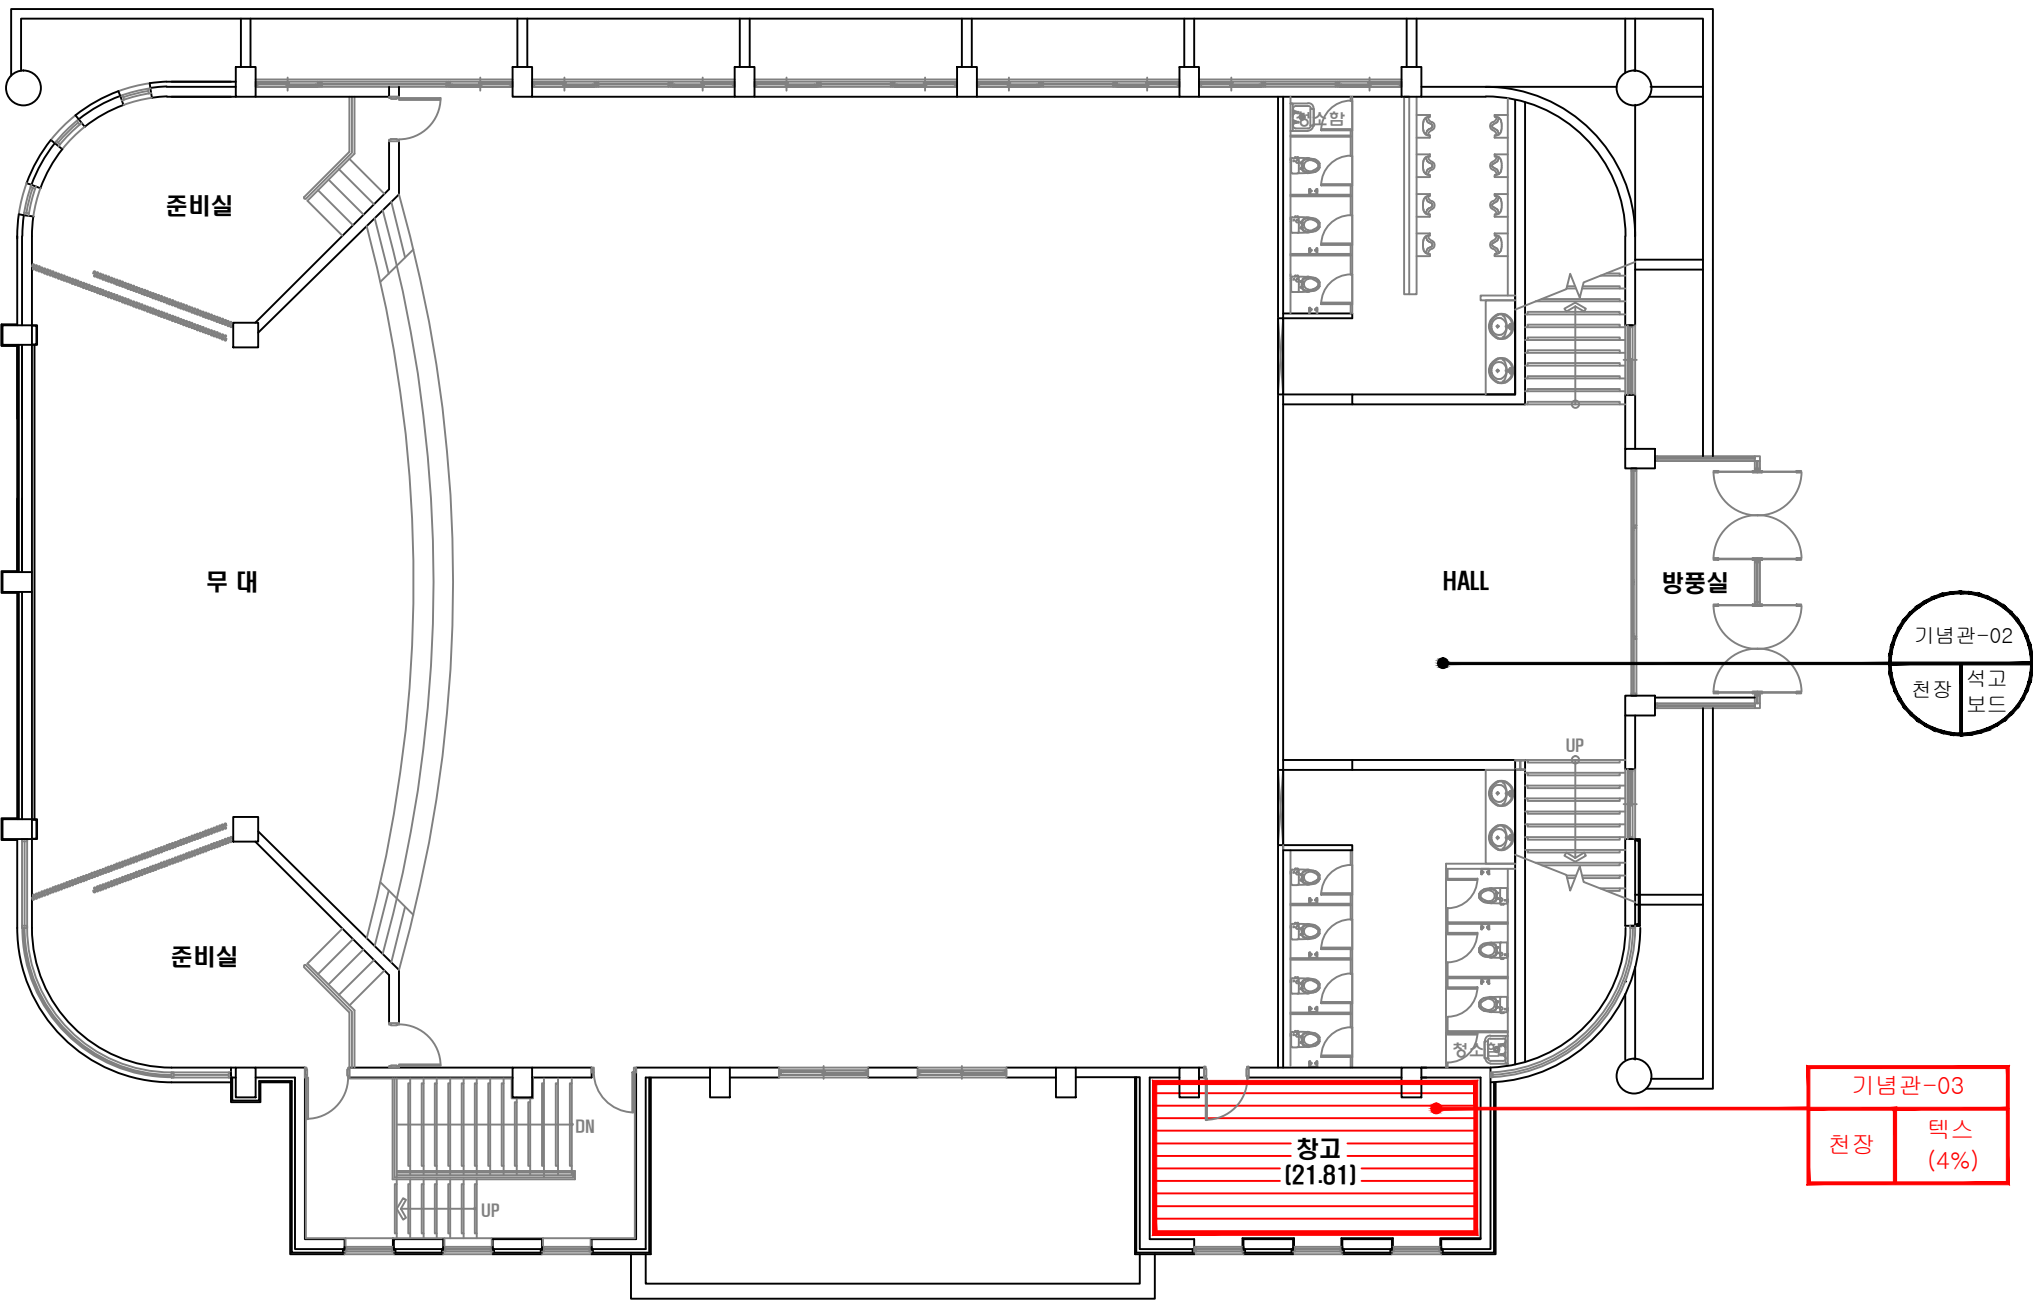
# 5. 익성기념관 2층 하부

시료번호	시료채취 위치	건축자재	동일물질 구역	면적 부피 길이	석면 종류	석면함유율 (%)	위해성 평가점수	위해성 등급	관리방안
기념관-03	천장	텍스	창고	21.81	백석면	4(%)	5	낮음	<석면함유 건축자재의 잠재적인 손상 가능성이 낮은 상태> 1) 비산성과 손상이 동시에 있는 경우 손상에 대한 보수 2) 석면함유 건축자재 또는 설비에 대한 지속적인 유지 관리 3) 석면함유 건축자재 또는 설비가 손상되었을 경우 즉시 보수 4) 석면함유 건축자재를 인위적으로 손상시키지 않도록 함 5) 전기공사, 배선공사등 건축물 유지보수 공사시 석면함유설비 또는 자재가 훼손되어 석면이 비산되지 않도록 작업수행
