# 교육시설 풍수해 재난 예방 사례집

2020. 12

### 1) OO중 콘크리트 옹벽(2단) 및 주변 지반 붕괴

## 2) OO초 옹벽 콘크리트 균열·탈락 및 배부름, 철근 노출관련 안전점검

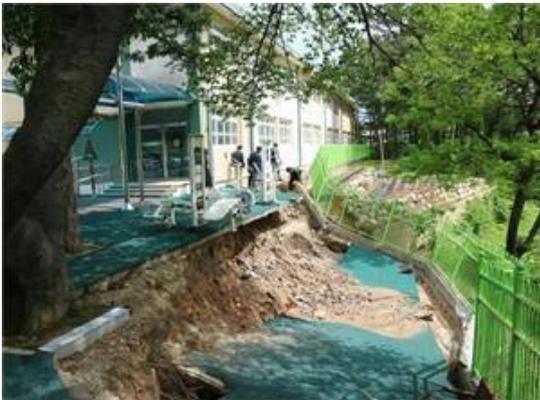
- 사고원인 : 집중호우 및 유수로 인한 지반 붕괴로 추정
- 피해내용
  - 1단, 2단 콘크리트 옹벽 및 주변 지반이 붕괴(약 36m 구간)하고, 탄성 포장 바닥 면 하부의 토사가 유실된 상태
  - 교사동(별동) 우측면(붕괴면) 보도블록 침하 및 높이가 낮은 옹벽(높이 0.5m) 하부의 토사 밀림 현상 확인
  - 교사동(본관) 내리막길과 교사동(별관)사이 탄성고무칩 포장면 바닥 균열 확인

옹벽 붕괴로 인한 탄성고무칩 포장면 붕괴

- 옹벽 배면의 유수 등의 침투수 유출로 인한 성토지반\*의 이완 및 세굴\*\*, 공동\*\*\*형성을 가중한 것으로 사료
  - \* 흙을 쌓아 올리는 것으로 부지조성, 제방 쌓기 등을 위해 다른 지역의 흙을 운반하여 지반 위에 쌓는 것
  - \*\* 유체가 흐를 때 유수에 접하는 토양입자에 유수 힘이 한계 소류력 이상이 되면 하류로 밀려가는 현상
  - \*\*\* 유체 속에서 압력이 낮은 곳이 생기면 물속에 포함된 기체가 물에서 빠져나와 압력이 낮은 곳에 모여 물이 없는 빈 공간이 생긴 것
- 집중호우로 추가적인 수압 및 토압의 증가와 배면 지반의 이완, 세굴 등에 의해 붕괴한 것으로 판단

- 봉락 지점과 주변 바닥 균열 및 틈새로 유입되는 유수 차단을 위해 가배수로 등의 설치가 필요
- 교사동(별관동)의 건물 벽체 등에 발생한 균열은 간이 계측기(균열계이지 등)를 설치하여 진행성 여부에 대해 관찰하고, 건물의 사용 제한이 필요한 상태

- 붕괴한 부위를 제거하고 옹벽을 재설치하여 영구 보강함이 적정할 것으로 판단되며, 재시공 시 기존 시설 물에 영향을 적게 미치는 공법적용이 필요
- 기존 설계자료 및 안전점검 보고서 등의 자료입수와 지반조사(시추조사)를 통해 붕괴에 의한 영향권을 재 조사하여 설계에 반영 필요

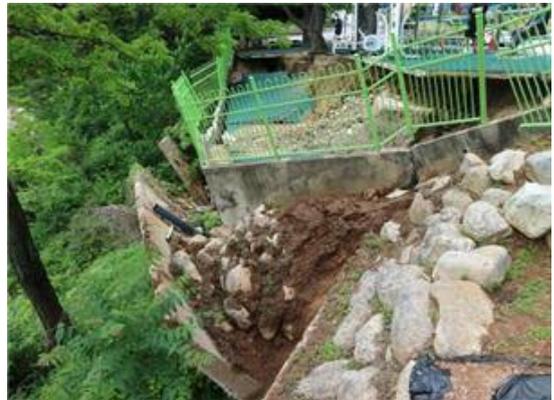
옹벽 및 지반 붕괴

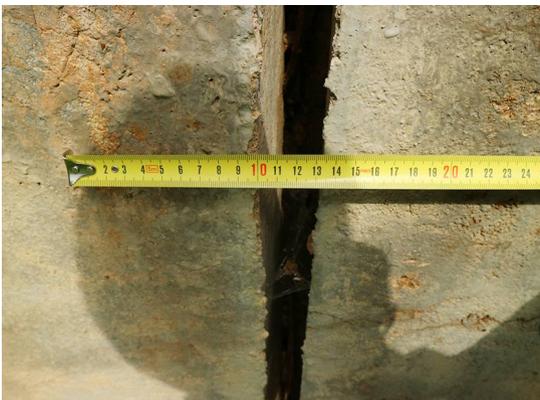
인근 옹벽 균열 발생

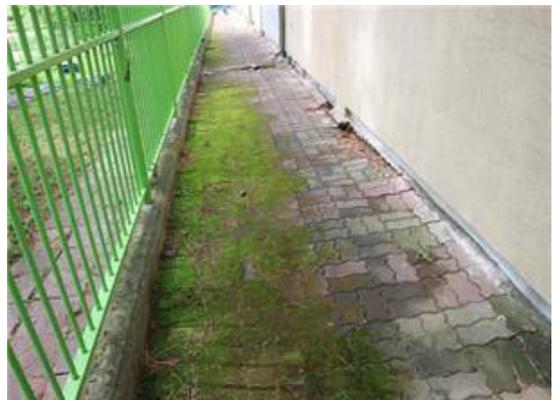
옹벽 인근 지반침하 발생

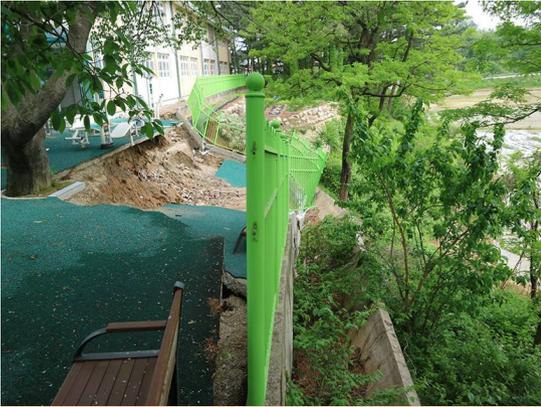
옹벽붕괴로 인한 휨스 훼손

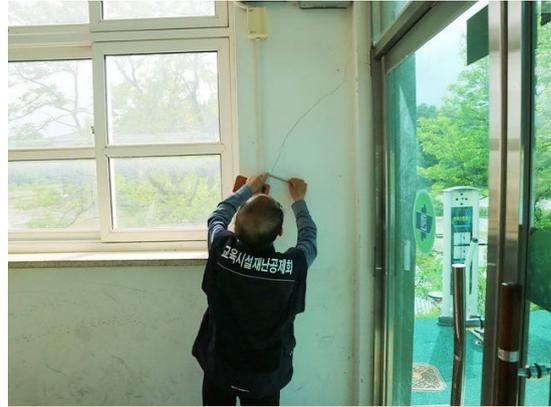
옹벽인근 교사동 균열 발생

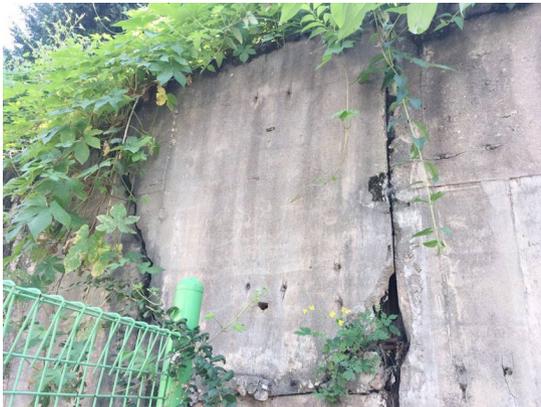
옹벽 상단 균열 및 배부름 발생

- 최초 시공시 고려하지 않았던 추가적인 하중(나무 등)의 증가로 인한 옹벽의 피로 누적
- 옹벽의 배수구 막힘으로 토사로 유입된 우수가 배수되지 않고 수압이 증가하여 옹벽 밀림 현상 발생한 것으로 추정

- 수압 저감을 위해 배수구의 기능이 제대로 발휘되도록 막힌 부위에 대한 타공 필요
- 옹벽 좌측 상단의 균열 및 배부름이 발생한 부위는 전도위험이 있으므로 전문기관의 정밀안전점검 또는 정밀안전진단 실시 후 보강대책 마련
- 철근 노출 및 콘크리트 탈락 부위는 철근 방청처리 후 고강도 섬유물탈 또는 섬유보강 공법 등을 적용하여 내구성 및 사용 연한을 향상을 위한 보수방안 권장

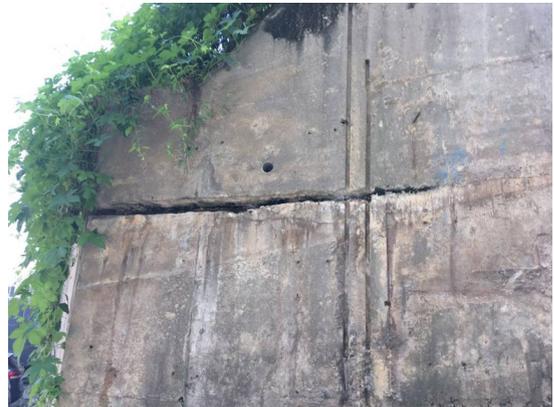
옹벽 가로균열 발생 현황

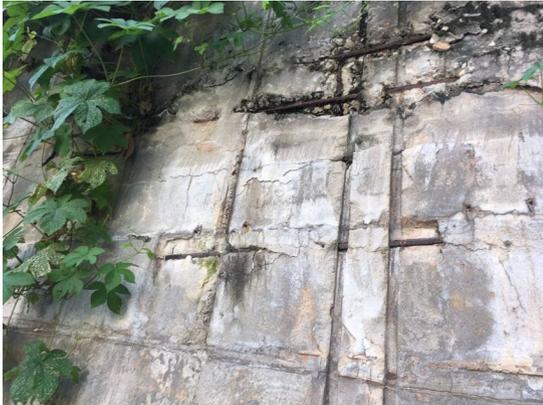
상부 콘크리트 탈락 및 철근 노출

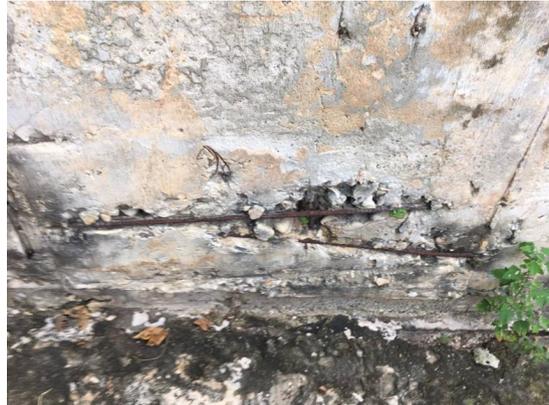
하부 콘크리트 탈락 및 철근 노출

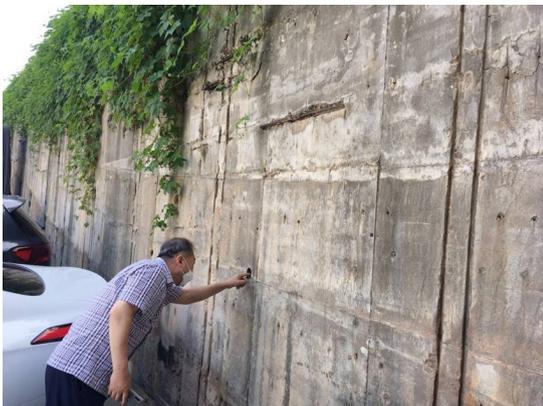
옹벽 배수공 상태 확인

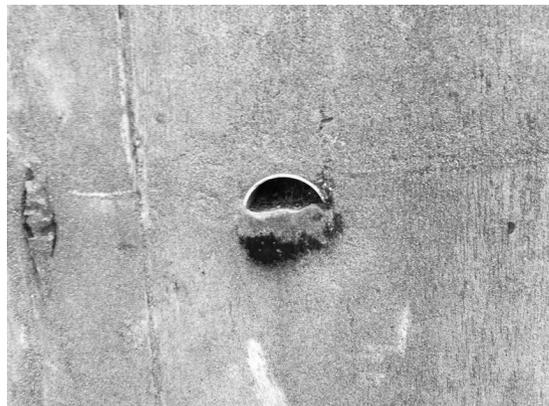
배수공 미확보 및 막힘발생

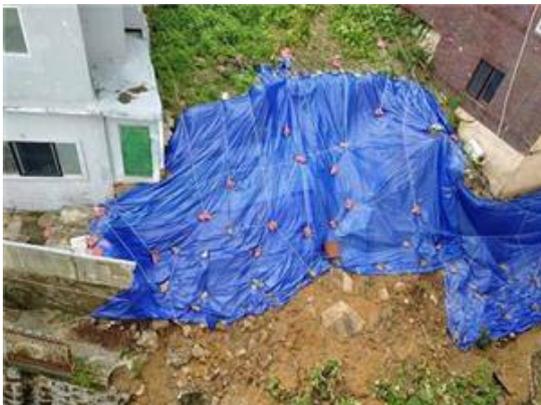
석축 붕괴 및 토사 유실

- 2020. 07. 23일 저녁 집중호우로 인해 학교 뒤편 2단 석축 붕괴가 발생 됨
- 붕괴한 토석이 학교 축으로 밀려 들어와 교사동 기둥 및 벽면에 충격이 가해짐
- 민가 2채의 기초하부의 토사 유실로 인해 민가의 전도·붕괴 발생 가능성이 있으며 이로 인해 학교의 2차 피해가 우려됨

- 학교로 밀려온 토석을 제거하고 피해건물에 대한 정밀 안전점검 후 건물 벽체와 기둥에 안전 문제 발생 시 보수보강 조치 필요
- 장마 기간에 학교 자체적으로 기초세굴이 발생 된 민가 2채 및 석축에 대한 일일 안전점검을 시행하여 지속적으로 이상징후 확인 필요

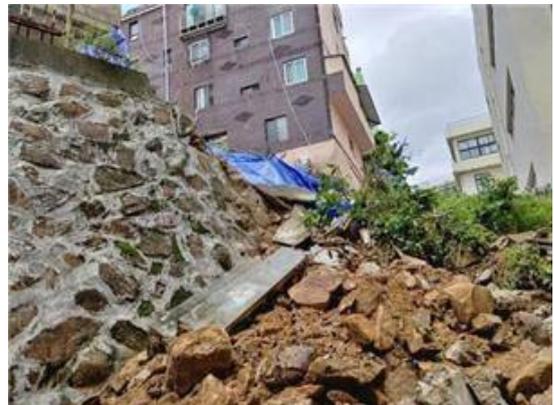
석축 붕괴 및 토사 유실

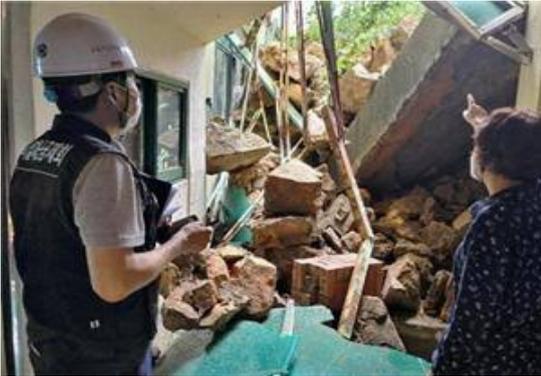
석축 밀림 현상

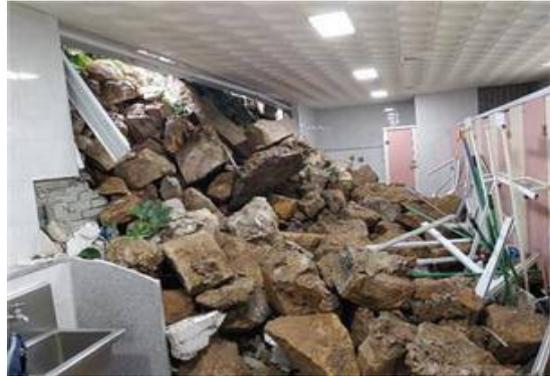
조적벽체 붕괴 및 창호 파손

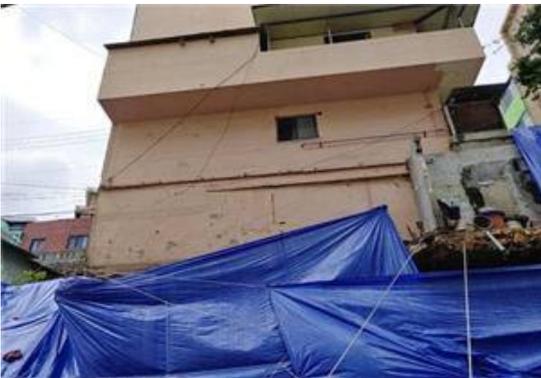
민가 기초 세굴 상태

- 교사동 뒤편 민가 기초하부의 토사 유실방지를 위해 응급조치(모래주머니 쌓기)가 조속히 필요

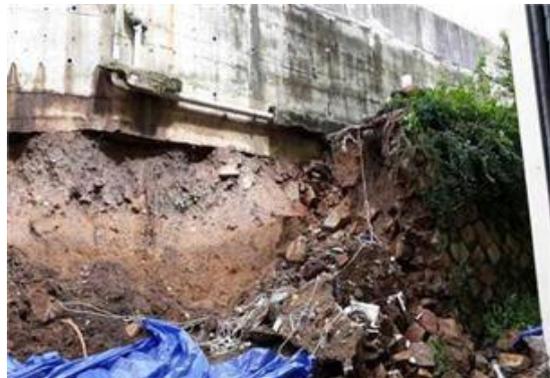
학교 뒤편 민가 전경

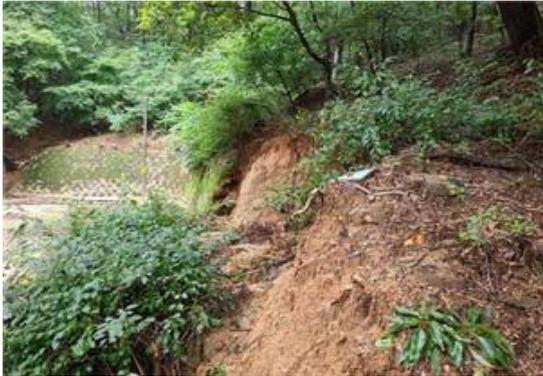
석축 배면 자갈층 없음

- 장기간 폭우로 인해 주변 지반이 연약하게 되었고, 배수구가 설치되어 있으나 뒷배면 배수층이 없어 배수 기능이 미흡하여 수압증가로 인해 취약구간 붕괴 판단됨
- 석축 배면의 사면은 완만한 구릉지로 판단

- 국토교통부 석축표준도 등을 참고하여 재시공하되, 석축 배면의 배수로를 설치하여 기존 옹벽 구간 배수로와 연접하여 시공하고 연접구간 하단에 집수정을 설치하여 기존 우수관로에 연결하여 원활한 배수 기능 확보 필요
- 석축 전 구간에 대해 주기적으로 점검을 시행하고 줄눈 모르타르 탈락 부위 및 하단부 세굴 구간은 밀실하게 보수하고, 배수구 및 배수로 이물질은 수시로 제거하여 배수 기능 확보 필요

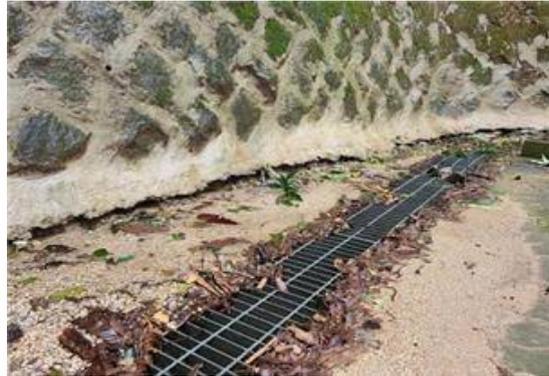
석축 하단 이격 및 배면 유수 발생

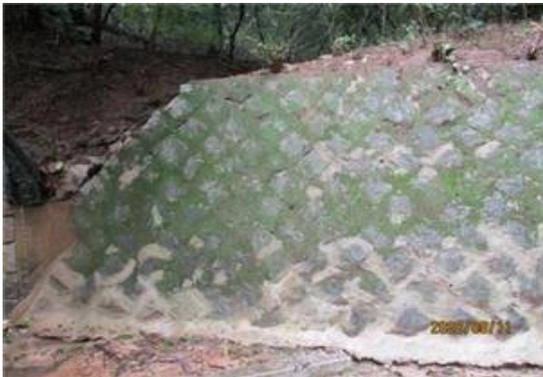
석축 균열

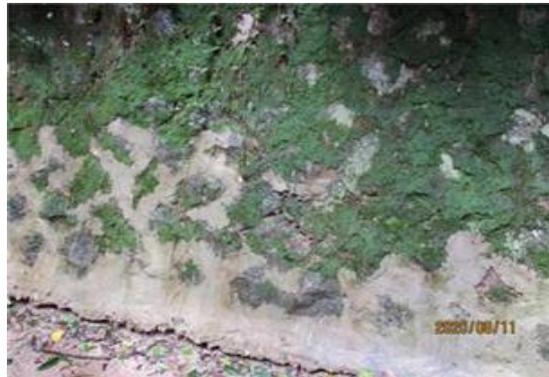
석축 줄눈 탈락

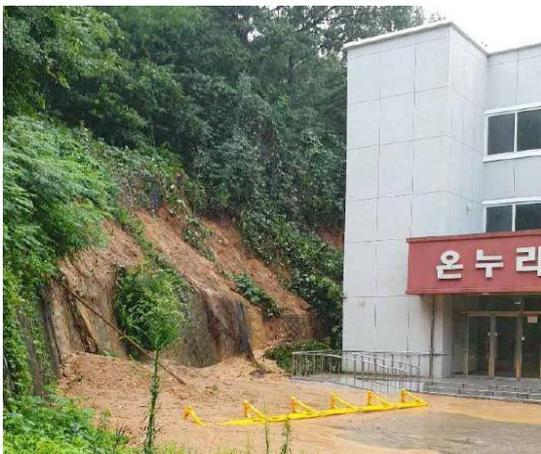
집중호우로 인한 사면 붕괴

- 이틀 동안 515mm(기상청 기준)의 집중호우가 발생하여 사면이 2회에 걸쳐 붕괴 발생
- 사면 상단 또는 석축 상단에 배수구가 설치되어 있지 않아 장마철 기간 내 표면 침식과 세굴 및 침투수로 인한 비탈면 붕괴로 판단됨

- 학생과 교직원의 안전을 위해 사면 주위에 접근 제한 바리케이트 및 방수포 설치로 2차 사고 방지

- 해당 사면의 하부에 석축이 설치되어 있으므로 상부에 계단식 옹벽 구조물을 설치하고 적절한 배수로를 설치하여 과토압으로 인한 사고 예방
- 계단식 옹벽 구조물 설치시 뒤편으로 형성되는 비탈면은 침식·세굴에 강하고, 식생이 가능한 지반개량제를 사용하여 표층 보강 추천
- 복구공사 지연된다면 동절기에 지반의 동결과 융해로 지반 강도 저하가 발생하여 2차 붕괴위험이 있으므로 안전대책 필요

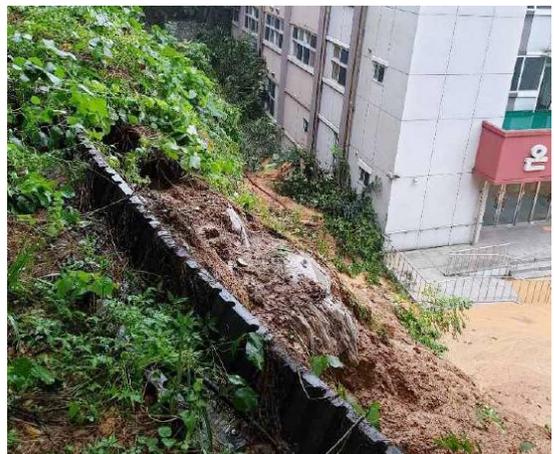
사면 붕괴로 급경사 발생

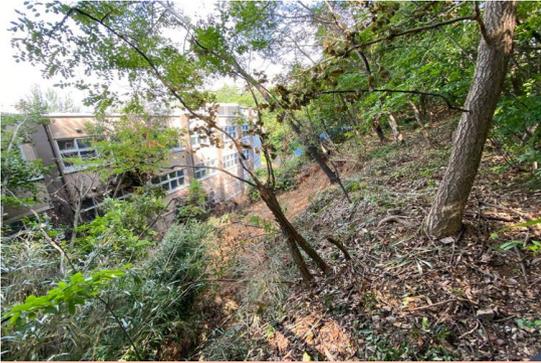
사면 붕괴로 수목 전도

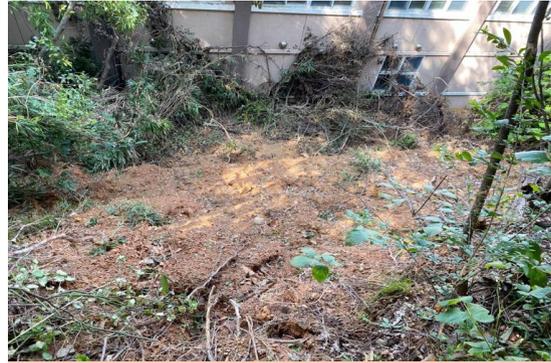
유실된 토사 유입으로 건물 피해 발생

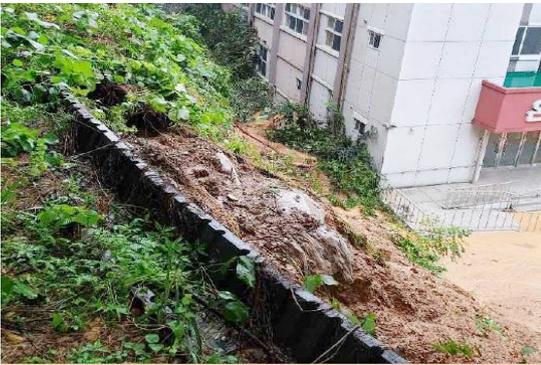
토사로 외부 부속 설비 매몰

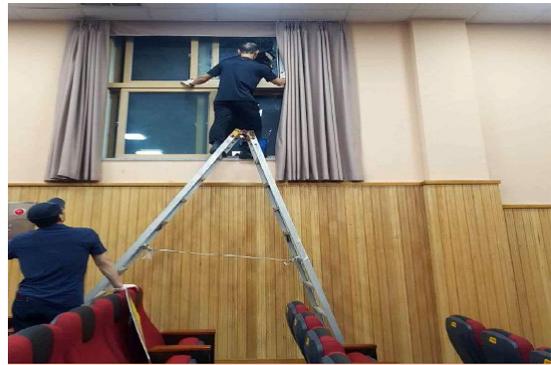
건물 내부 유리창문 파손

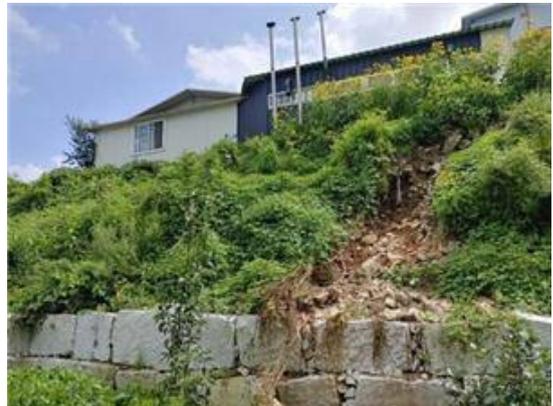
사면 토사 유실

- 지반 내 함수비 증대에 따른 지반의 전단강도 감소 및 전단응력 증가로 사면 안전성이 취약해짐
- 유실된 사면에 대하여 조속한 복구가 필요하며, 태풍 등으로 인한 폭우 시 추가적인 사면 유실 우려
- 추가적인 사면 유실 및 확장 시 사면 상단 건축물의 안전성 우려

- 추가적인 강우로 인한 사면 유실 방지를 위해 방수천막(방수포) 설치 필요

- 설계 시 적절한 공사 방법이 적용될 수 있도록 우수처리시설 및 사면 상태에 대한 현장 조사를 시행하고, 사면에 적용할 공법 선정을 위해 비교 검토 필요
- 부지 및 건축물 활용 계획에 종합적으로 고려하여 부지의 우수처리시설 및 사면에 대한 적절한 설계를 통해 복구 방안 마련 필요

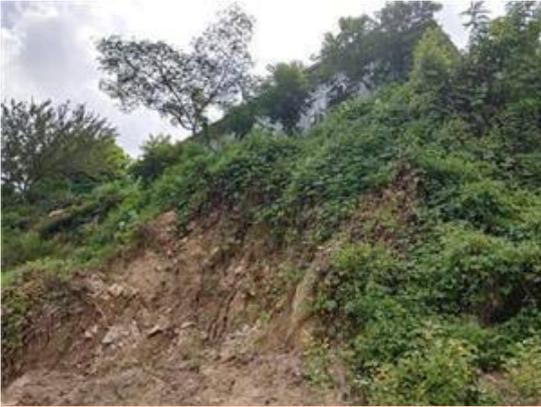
사면 토사 유실

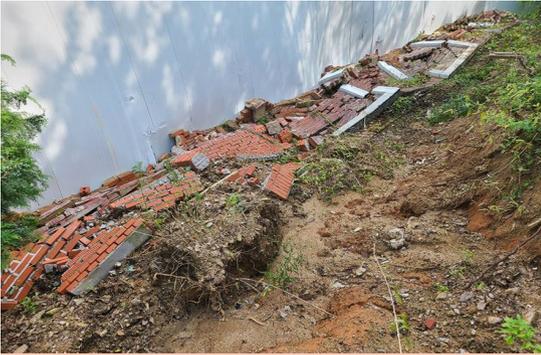
옹벽 무너짐 및 담장 전도

- 인근 공사장에서 실시한 터파기 공사로 인해 지하 수위가 저하되어 지반이 약화되었으나 옹벽 하부 지반에 대한 안전조치를 사전에 취하지 않음
- 집중호우로 인해 옹벽에 토압이 증가되어 노후화된 옹벽에 작용하는 하중을 증가시켰고, 인근 공사장 터파기 공사로 지하 수위가 저하되어 지반이 약해짐

- 붕괴된 담장 및 옹벽 위 지반에 대하여 우수로 인해 유실되지 않도록 방수포 설치 필요

- 학교에 인접한 굴착 사면의 지하 수위가 저하되지 않도록 관리하고, 사면이 밀리지 않도록 조치 필요
- 공사 기간 동안 공사장과 인접한 학교시설물(건물, 옹벽, 담장, 통행로 등)에 대하여 건설사의 지속적인 안전관리 요구
- 잔여 담장 및 옹벽에 대한 추가 피해가 우려되므로 정밀안전점검을 실시하여 안전성 확인 필요

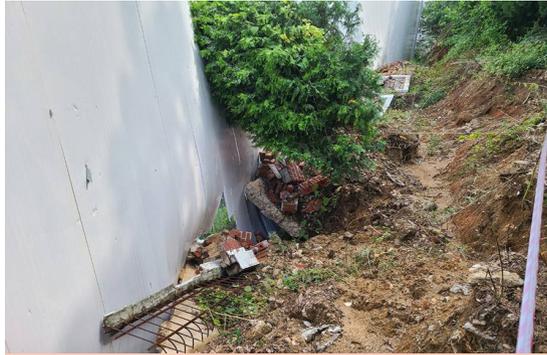
옹벽 무너짐 및 수목 전도

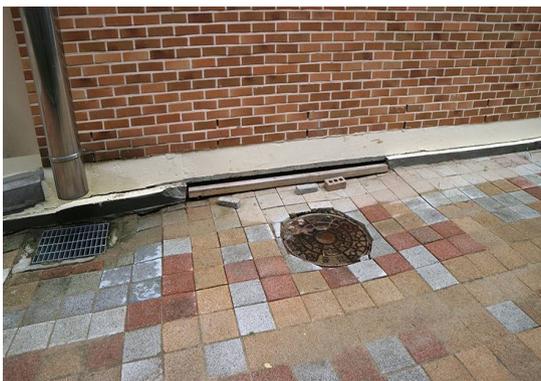
지반침하 발생

- 현장 계측보고서 확인 결과, 이미 지하층 공사가 완료되어 현재 붕괴 우려는 없으나, 굴착 당시 허용 변위를 초과하는 배면 침하가 발생된 것으로 추정
- 학교 인접 공사 현장의 최대 굴착 심도는 약 6m로 확인하였으며, 현재 지하층 굴착공사가 완료되고 지하층 구조물 공사를 진행하고 있음

- 공사장과 인접한 학교 부지의 화단, 보도블록 및 지중 매설물을 전면 철거 및 지반의 안정화(다짐 및 콘크리트 슬래브 타설)가 완료된 후 보수·보강하는 것이 적절함
- 위 보강공사가 진행될 때까지 오수관, 우수관 등에 대해 CCTV 촬영 후 관로의 안정성 확인이 필요함
- 또한, 공사 기간에 가스관은 주 1회 이상 누설 여부에 대한 안전점검 필요
- 학생의 등하교 시 안전요원 배치 등의 고려가 필요하고, 학교 관계자, 건설사, 감리자 등이 협의체를 구성하여 향후 발생 될 문제에 대해서도 원만히 해결하는 것이 바람직함

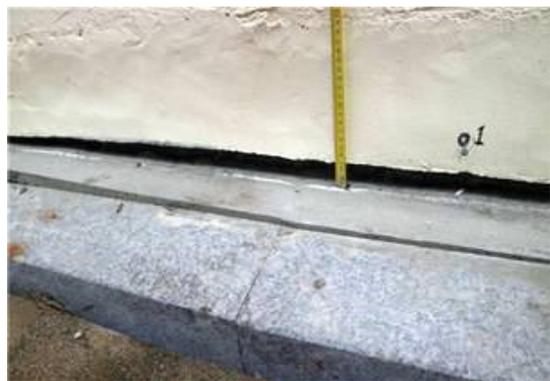
지반침하로 인한 균열 발생

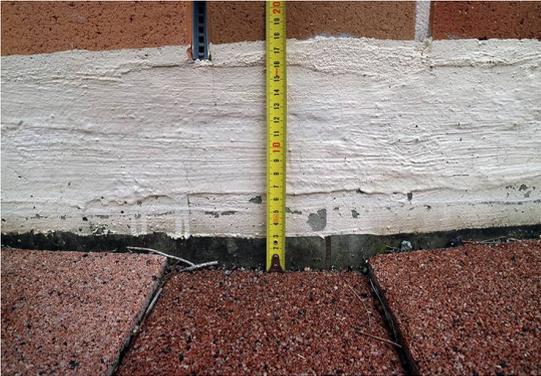
지반침하로 인한 보도블럭 침하

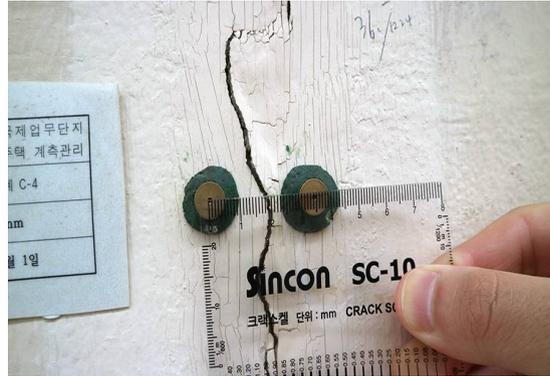
건물의 균열 발생

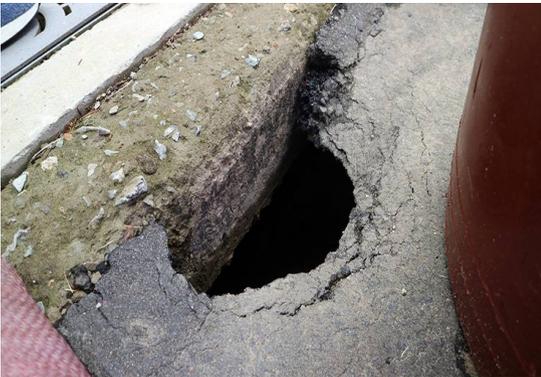
지반함몰로 인한 공동 발생

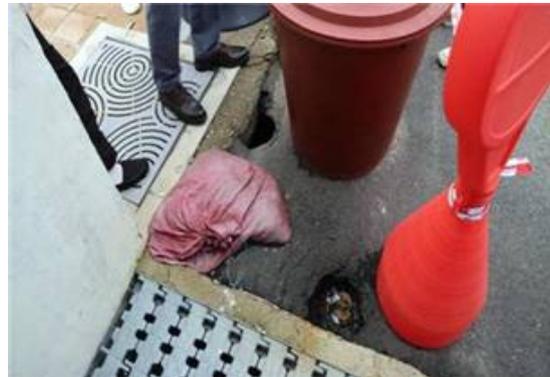
지반함몰로 인한 공동 발생

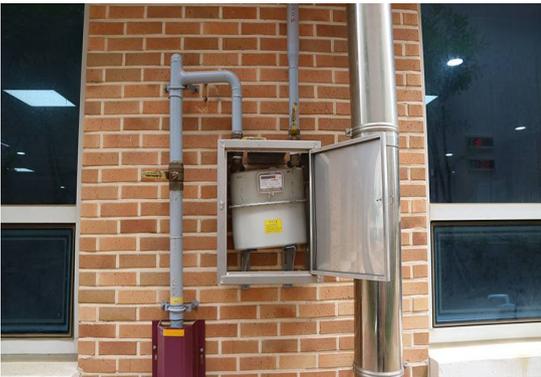
지반침하로 가스관 기울음 발생

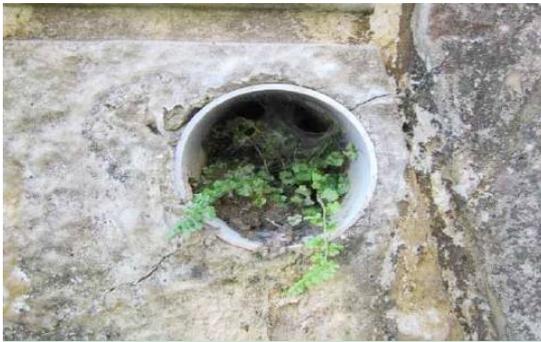
배수공 불량

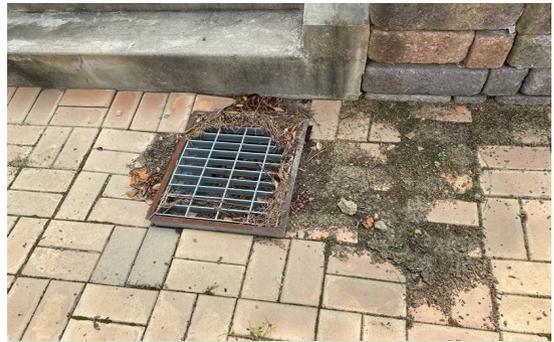
배수로 막힘
