‘18년 하반기 석면건축물 위해성 평가관리 보고서

2018. 11.

정 읍 이 평 중 학 교

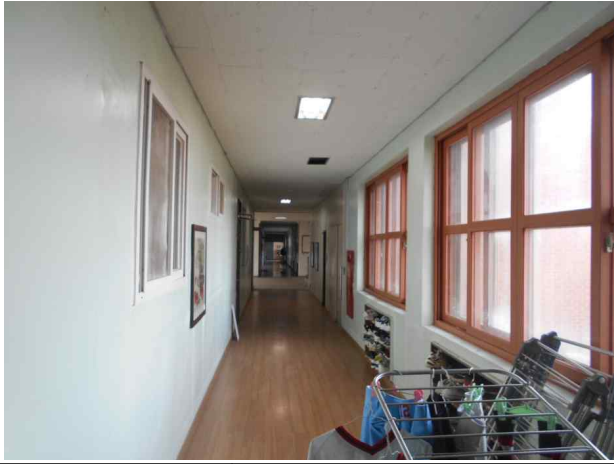
복도1

천장재/텍스 유지관리

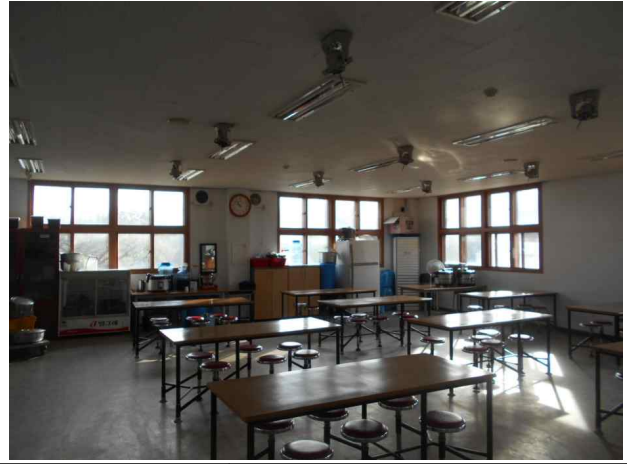
급식실

천장재/텍스 유지관리

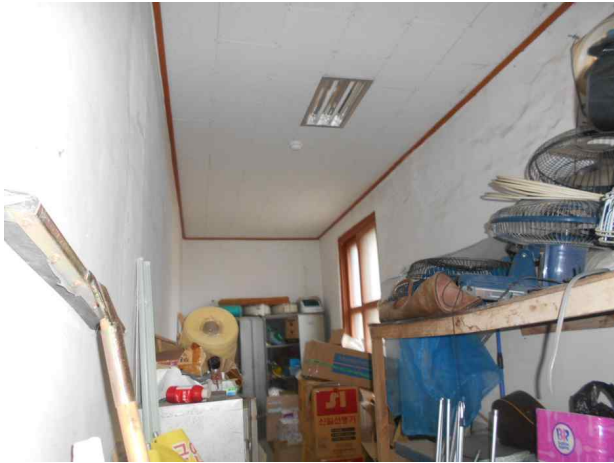
창고

천장재/텍스 유지관리

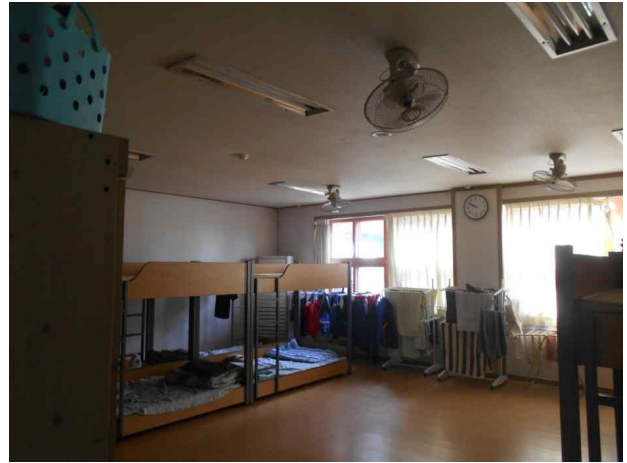
축구부휴게실1

천장재/텍스 유지관리

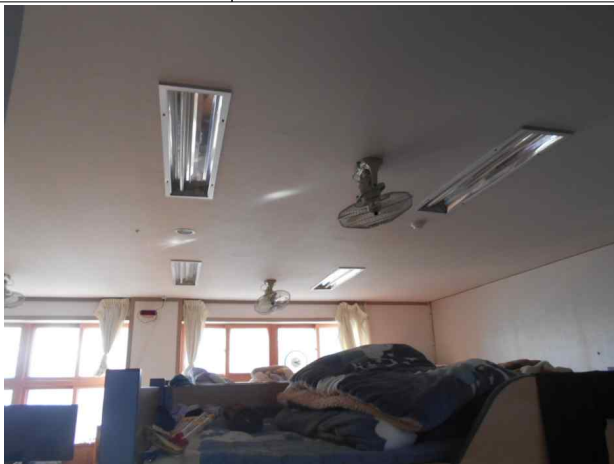
축구부휴게실2

천장재/텍스 유지관리

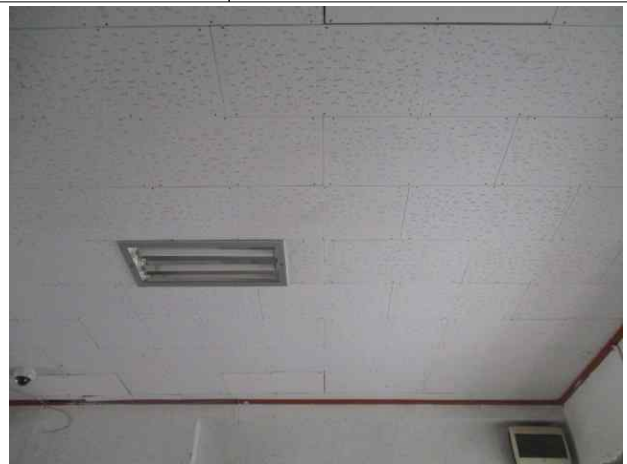
계단실

천장재/텍스 유지관리

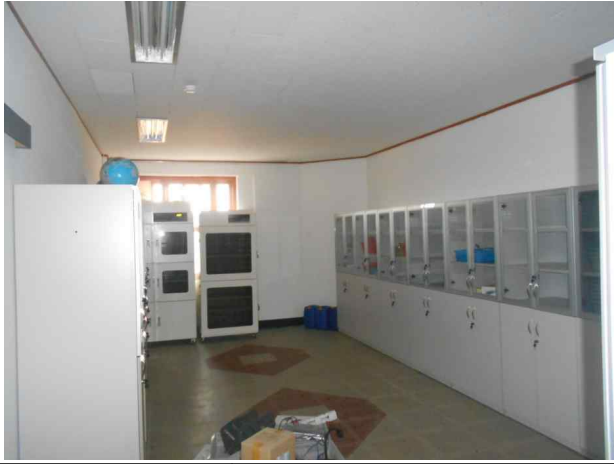
준비실

천장재/텍스 유지관리

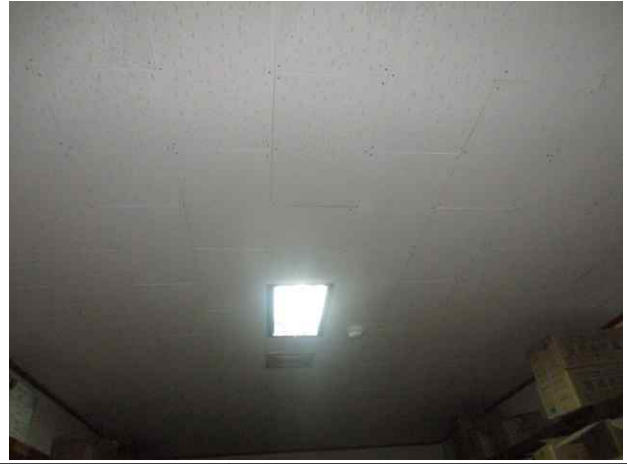
문서고

천장재/텍스 유지관리

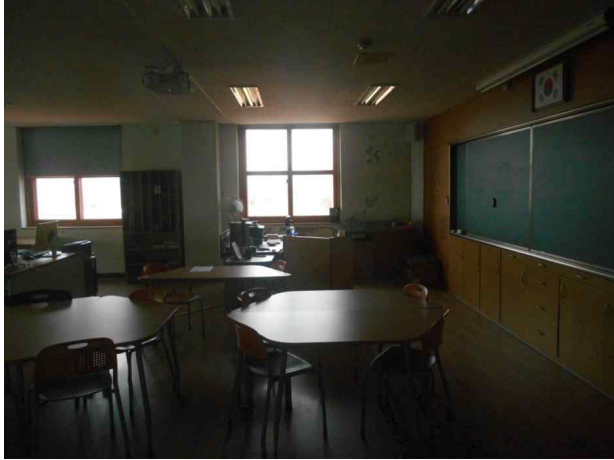
과학실

천장재/텍스 유지관리

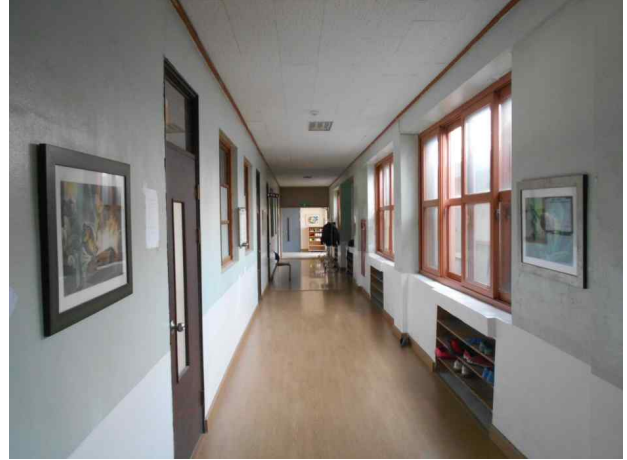
복도2

천장재/텍스 유지관리

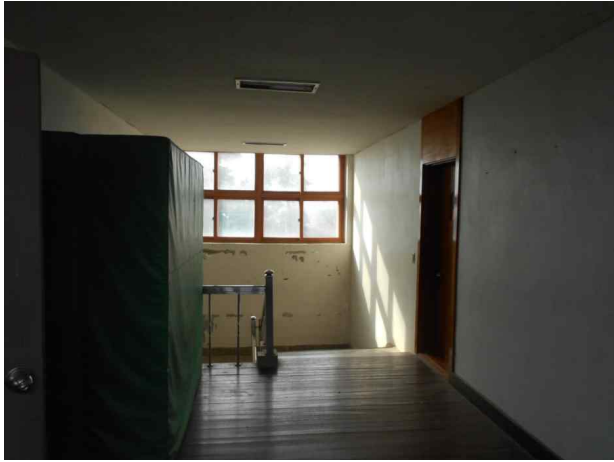
계단실

천장재/텍스 유지관리

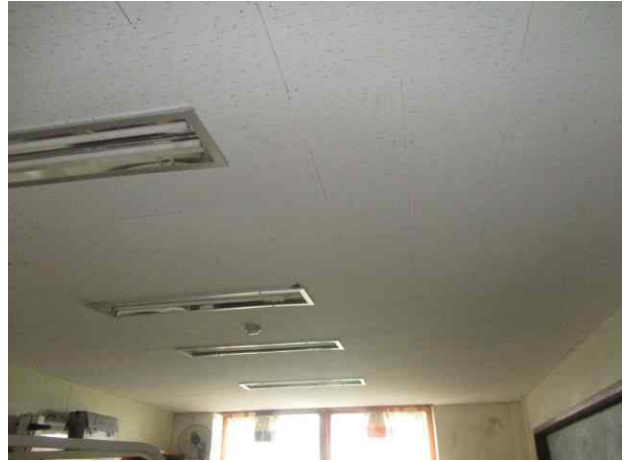
보건실

천장재/텍스 유지관리

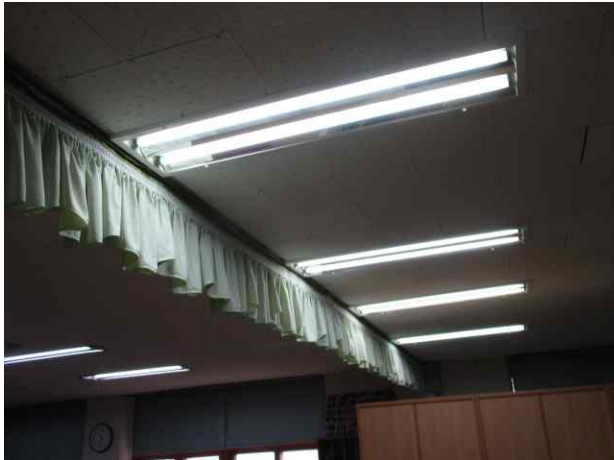
회화실

천장재/텍스 유지관리

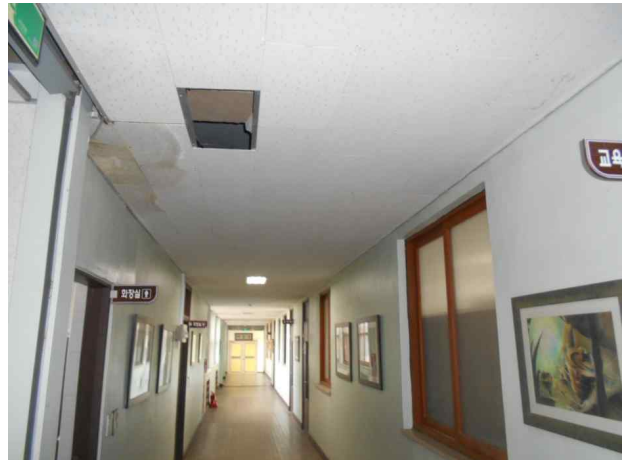
복도

천장재/텍스 유지관리

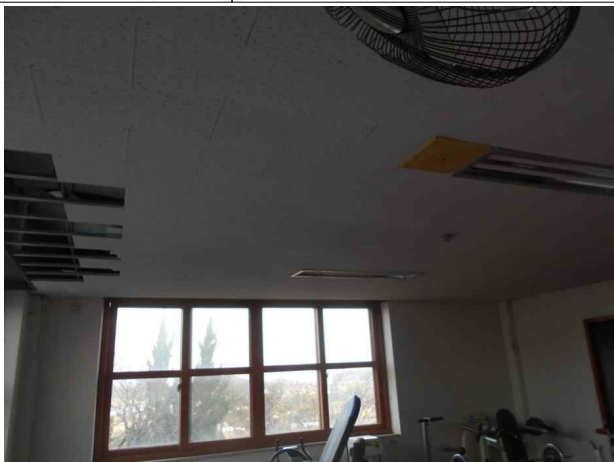
체력단련실

천장재/텍스 유지관리

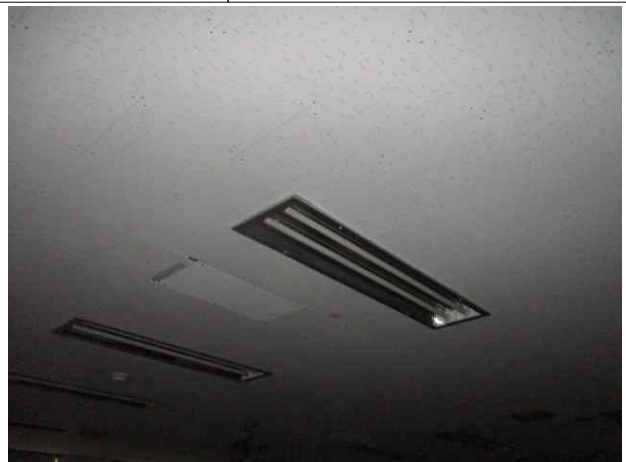
수학실

천장재/텍스 유지관리

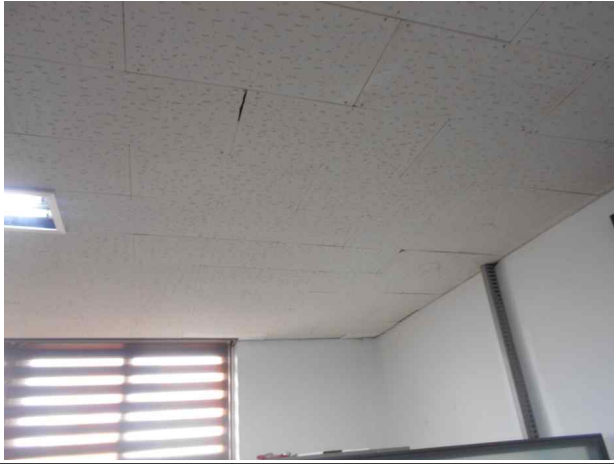
교장실

천장재/텍스 유지관리

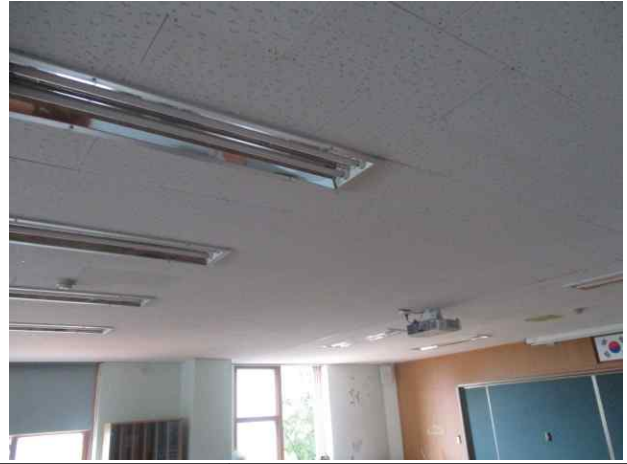
미디어실

천장재/텍스 유지관리

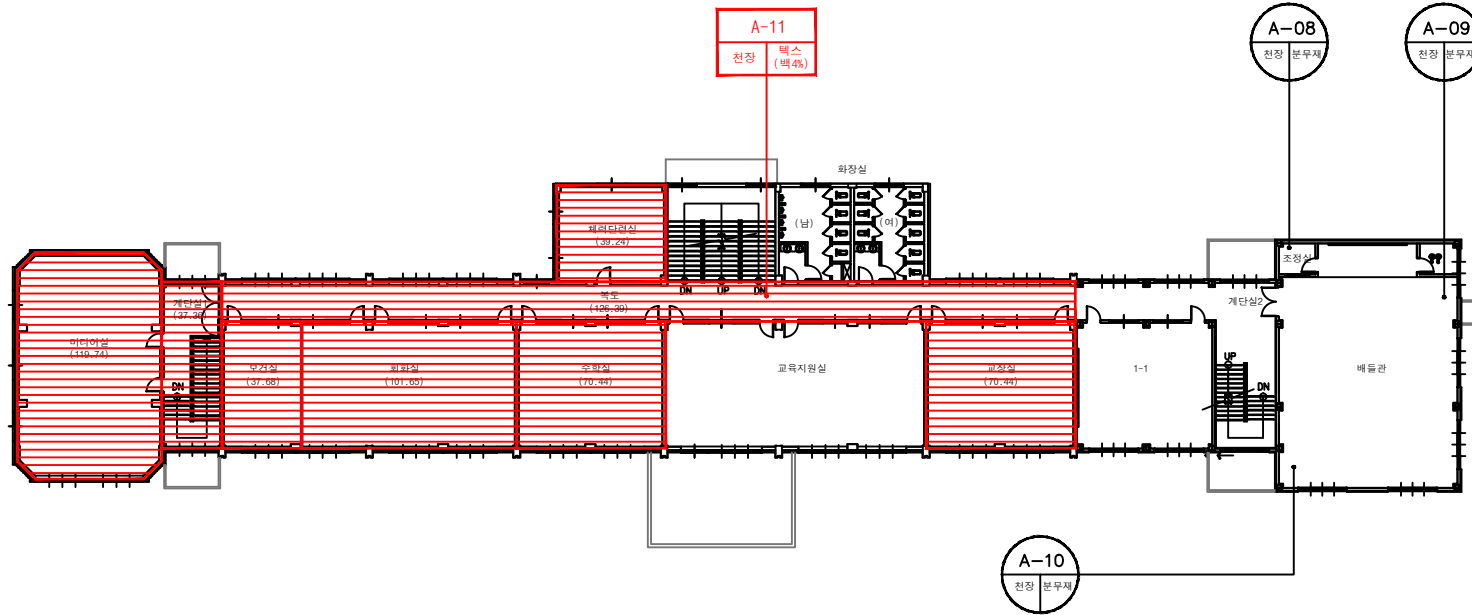
본관 2층

시료 번호	시료 채취 위치	건축 자재	동일 물질 구역	면적(㎡), 부피(㎥), 길이(m)	석면 종류	석면 함유량(%)	위해성 평가 점수	위해성 등급	관리 방안
A-11	2층 복도 천장	텍 스	2층 미디어실, 보건실, 회화실, 수확실, 교장실, 체력단련실, 복도 천장	602.94 ㎡	백석면	4%	12	중간	<석면함유 건축자재의 잠재적인 손상 가능성이 낮은 상태> 1)비산성과 손상이 동시에 있는 경우 손상에 대한 보수 2)석면함유 건축자재 또는 설비에 대한 지속적인 유지관리 3) 석면함유 건축자재 또는 설비가 손상되었을 경우 즉시 보수 4)석면함유 건축자재를 인위적으로 손상시키지 않도록 함 5) 전기공사, 배선공사등 건축물 유지보수 공사시 석면함유설비 또는 자재가 훼손되어 석면이 비산되지 않도록 작업수행
