# **‘17년 하반기 석면건축물 위해성 평가관리 보고서**

**2017. 12**

**정 읍 이 평 중 학 교**

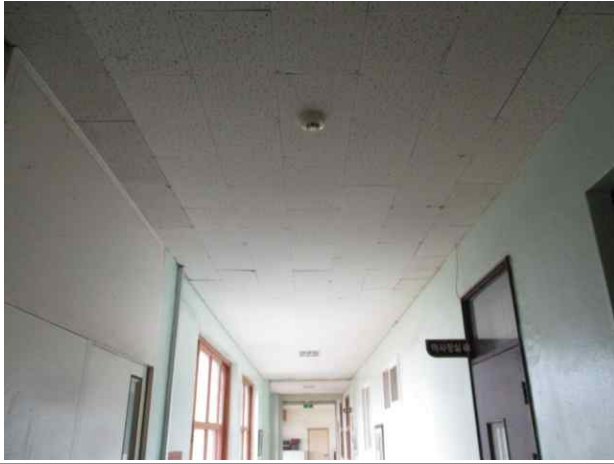
복도

| 평가위치 | 물리적 평가 | | | 잠재적<br>손상<br>가능성 평가 | | | 건축물 유지 보수에<br>따른 손상<br>가능성<br>평가 | | 인체 노출 가능성 평가 | | | 평가<br>점수 | 위해성<br>등급 |
|---|---|---|---|---|---|---|---|---|---|---|---|---|---|
| 복도1 천장 | 2 | 2 | 1 | 0 | 1 | 0 | 1 | 0 | 1 | 1 | 1 | 10 | 낮음 |

천장재/텍스 유지관리

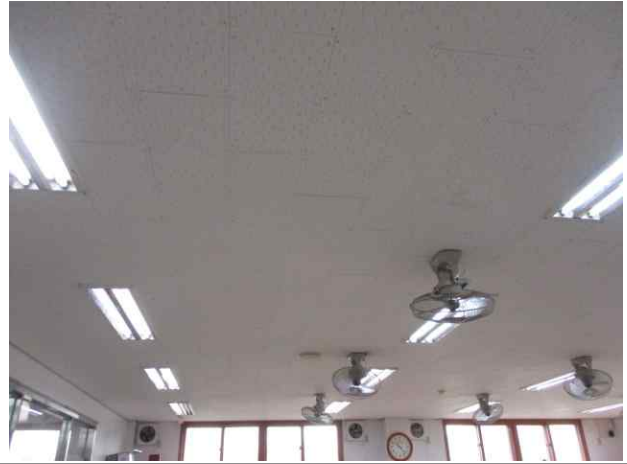
| 평가위치 | 물리적 평가 | | | 잠재적<br>손상<br>가능성 평가 | | | 건축물 유지 보수에<br>따른 손상<br>가능성<br>평가 | | 인체 노출 가능성 평가 | | | 평가<br>점수 | 위해성<br>등급 |
|---|---|---|---|---|---|---|---|---|---|---|---|---|---|
| 급식실 천장 | 0 | 0 | 1 | 0 | 1 | 0 | 1 | 1 | 2 | 1 | 1 | 8 | 낮음 |

천장재/텍스 유지관리

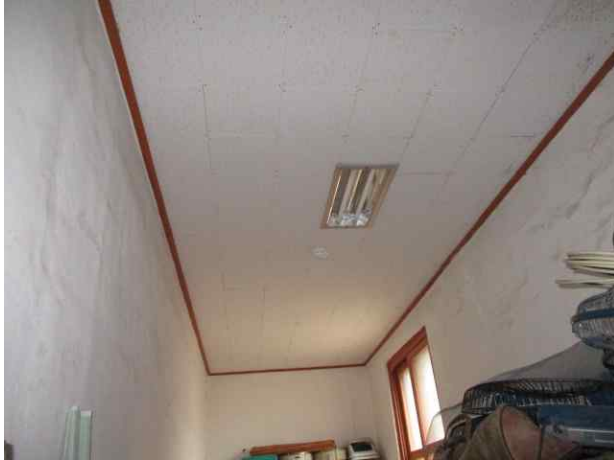
| 평가위치 | 물리적 평가 | | | 잠재적<br>손상<br>가능성 평가 | | | 건축물 유지 보수에<br>따른 손상<br>가능성<br>평가 | | 인체 노출 가능성 평가 | | | 평가<br>점수 | 위해성<br>등급 |
|---|---|---|---|---|---|---|---|---|---|---|---|---|---|
| 창고 천장 | 0 | 0 | 1 | 0 | 0 | 0 | 1 | 0 | 0 | 0 | 0 | 2 | 낮음 |

천장재/텍스 유지관리

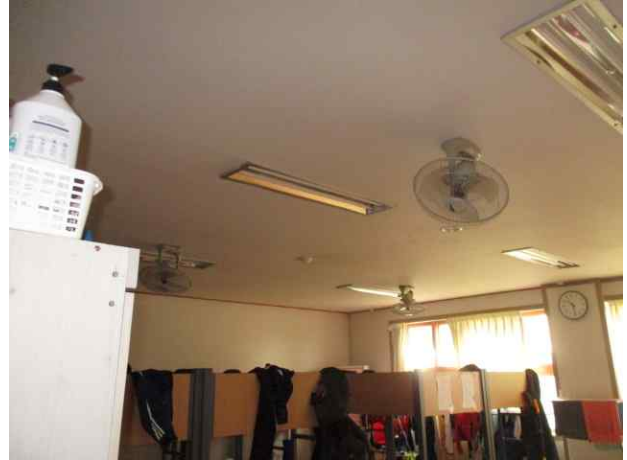
축구부휴게실1

| 평가위치 | 물리적 평가 | | | 잠재적<br>손상<br>가능성 평가 | | | 건축물 유지 보수에<br>따른 손상<br>가능성<br>평가 | | 인체 노출 가능성 평가 | | | 평가<br>점수 | 위해성<br>등급 |
|---|---|---|---|---|---|---|---|---|---|---|---|---|---|
| 축구부 휴게실1 천장 | 0 | 0 | 1 | 0 | 0 | 0 | 1 | 0 | 2 | 2 | 2 | 8 | 낮음 |

천장재/텍스 유지관리

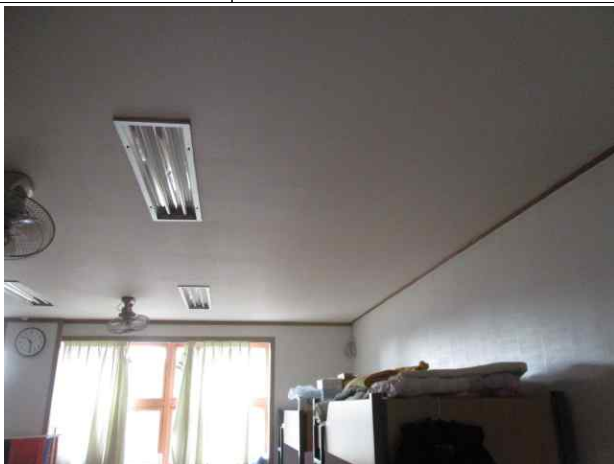
축구부휴게실2

| 평가위치 | 물리적 평가 | | | 잠재적<br>손상<br>가능성 평가 | | | 건축물 유지 보수에<br>따른 손상<br>가능성<br>평가 | | 인체 노출 가능성 평가 | | | 평가<br>점수 | 위해성<br>등급 |
|---|---|---|---|---|---|---|---|---|---|---|---|---|---|
| 축구부 휴게실2 천장 | 0 | 0 | 1 | 0 | 0 | 0 | 1 | 0 | 2 | 2 | 2 | 8 | 낮음 |

천장재/텍스 유지관리

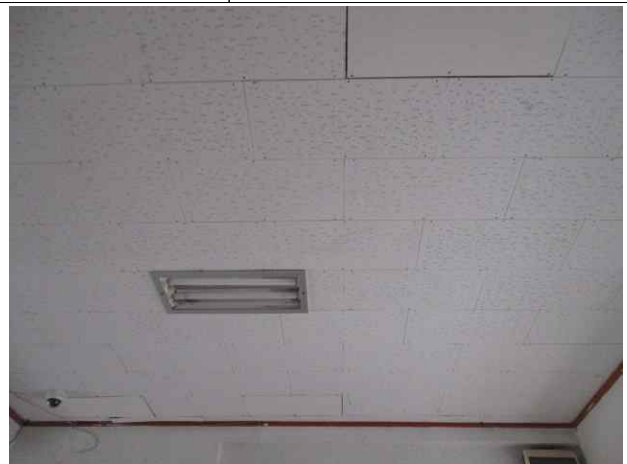
| 평가위치 | 물리적 평가 | | | 잠재적<br>손상<br>가능성 평가 | | | 건축물 유지 보수에<br>따른 손상<br>가능성<br>평가 | | 인체 노출 가능성 평가 | | | 평가<br>점수 | 위해성<br>등급 |
|---|---|---|---|---|---|---|---|---|---|---|---|---|---|
| 계단실 천장 | 0 | 0 | 1 | 0 | 0 | 0 | 0 | 0 | 0 | 1 | 0 | 2 | 낮음 |

천장재/텍스 유지관리

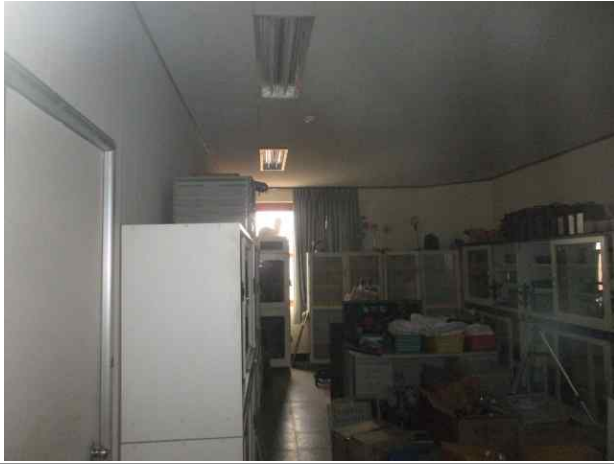
| 평가위치 | 물리적 평가 | | | 잠재적<br>손상<br>가능성 평가 | | | 건축물 유지 보수에<br>따른 손상<br>가능성<br>평가 | | 인체 노출 가능성 평가 | | | 평가<br>점수 | 위해성<br>등급 |
|---|---|---|---|---|---|---|---|---|---|---|---|---|---|
| 준비실 천장 | 0 | 0 | 1 | 0 | 0 | 0 | 1 | 0 | 0 | 1 | 1 | 4 | 낮음 |

천장재/텍스 유지관리

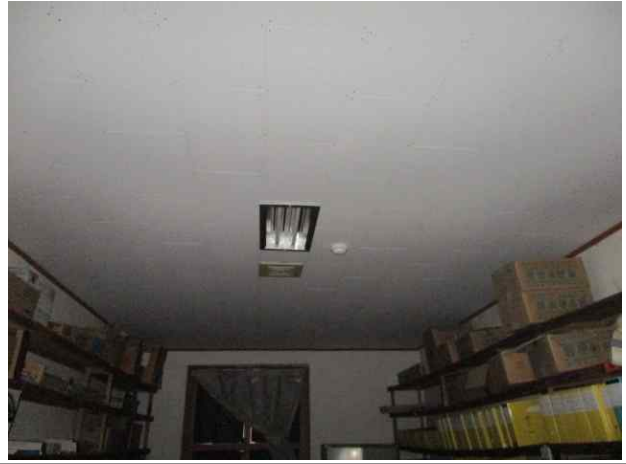
| 평가위치 | 물리적 평가 | | | 잠재적<br>손상<br>가능성 평가 | | | 건축물 유지 보수에<br>따른 손상<br>가능성<br>평가 | | 인체 노출 가능성 평가 | | | 평가<br>점수 | 위해성<br>등급 |
|---|---|---|---|---|---|---|---|---|---|---|---|---|---|
| 문서고 천장 | 0 | 0 | 1 | 0 | 0 | 0 | 1 | 0 | 0 | 0 | 0 | 2 | 낮음 |

천장재/텍스 유지관리

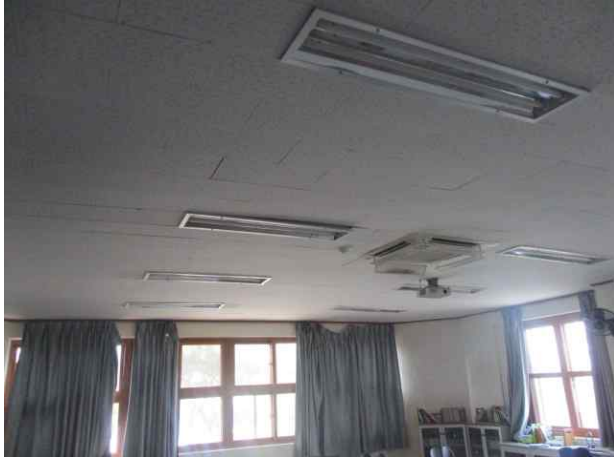
| 평가위치 | 물리적 평가 | | | 잠재적<br>손상<br>가능성 평가 | | | 건축물 유지 보수에<br>따른 손상<br>가능성<br>평가 | | 인체 노출 가능성 평가 | | | 평가<br>점수 | 위해성<br>등급 |
|---|---|---|---|---|---|---|---|---|---|---|---|---|---|
| 과학실 천장 | 0 | 0 | 1 | 1 | 1 | 0 | 1 | 1 | 1 | 1 | 1 | 8 | 낮음 |

천장재/텍스 유지관리

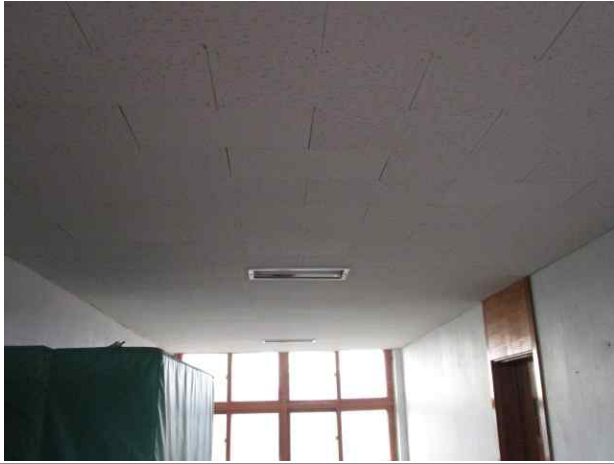
| 평가위치 | 물리적 평가 | | | 잠재적<br>손상<br>가능성 평가 | | | 건축물 유지 보수에<br>따른 손상<br>가능성<br>평가 | | 인체 노출 가능성 평가 | | | 평가<br>점수 | 위해성<br>등급 |
|---|---|---|---|---|---|---|---|---|---|---|---|---|---|
| 계단실 천장 | 0 | 0 | 1 | 0 | 0 | 0 | 0 | 0 | 0 | 1 | 0 | 2 | 낮음 |

천장재/텍스 유지관리

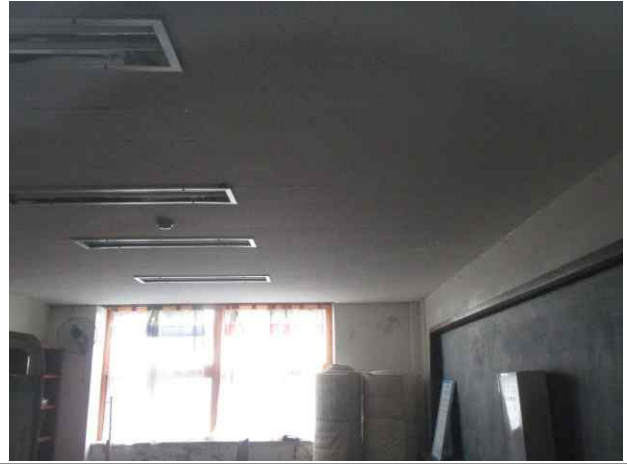
| 평가위치 | 물리적 평가 | | | 잠재적<br>손상<br>가능성 평가 | | | 건축물 유지 보수에<br>따른 손상<br>가능성<br>평가 | | 인체 노출 가능성 평가 | | | 평가<br>점수 | 위해성<br>등급 |
|---|---|---|---|---|---|---|---|---|---|---|---|---|---|
| 보건실 천장 | 0 | 0 | 1 | 0 | 1 | 0 | 1 | 1 | 1 | 2 | 2 | 9 | 낮음 |

천장재/텍스 유지관리

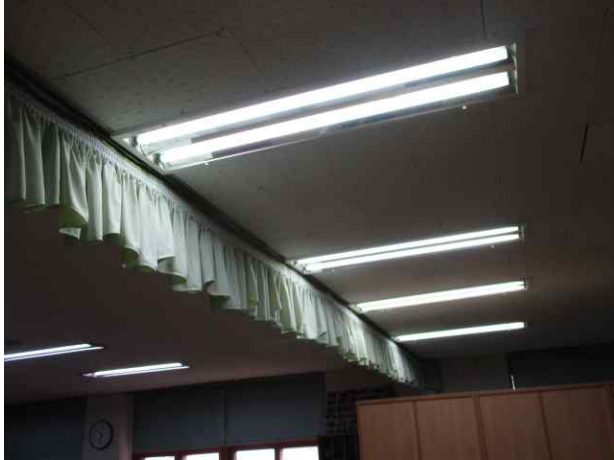
| 평가위치 | 물리적 평가 | | | 잠재적<br>손상<br>가능성 평가 | | | 건축물 유지 보수에<br>따른 손상<br>가능성<br>평가 | | 인체 노출 가능성 평가 | | | 평가<br>점수 | 위해성<br>등급 |
|---|---|---|---|---|---|---|---|---|---|---|---|---|---|
| 회화실 천장 | 0 | 0 | 1 | 1 | 1 | 0 | 1 | 1 | 2 | 1 | 1 | 9 | 낮음 |

천장재/텍스 유지관리

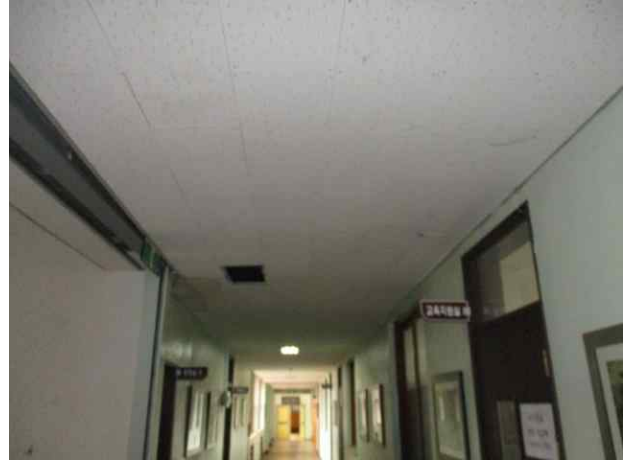
| 평가위치 | 물리적 평가 | | | 잠재적<br>손상<br>가능성 평가 | | | 건축물 유지 보수에<br>따른 손상<br>가능성<br>평가 | | 인체 노출 가능성 평가 | | | 평가<br>점수 | 위해성<br>등급 |
|---|---|---|---|---|---|---|---|---|---|---|---|---|---|
| 복도 천장 | 0 | 0 | 1 | 0 | 1 | 0 | 1 | 0 | 1 | 1 | 1 | 6 | 낮음 |

천장재/텍스 유지관리

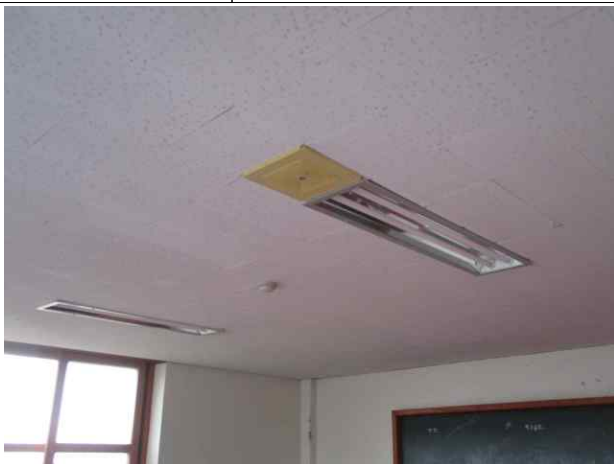
| 평가위치 | 물리적 평가 | | | 잠재적<br>손상<br>가능성 평가 | | | 건축물 유지 보수에<br>따른 손상<br>가능성<br>평가 | | 인체 노출 가능성 평가 | | | 평가<br>점수 | 위해성<br>등급 |
|---|---|---|---|---|---|---|---|---|---|---|---|---|---|
| 체력단련실 천장 | 2 | 2 | 1 | 1 | 1 | 0 | 1 | 0 | 1 | 1 | 1 | 11 | 낮음 |

천장재/텍스 유지관리

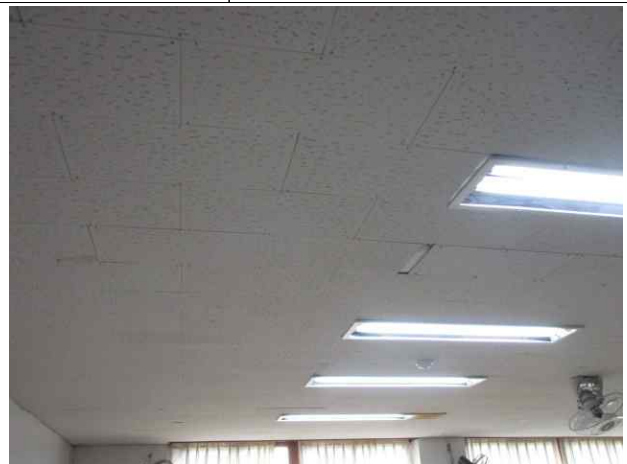
| 평가위치 | 물리적 평가 | | | 잠재적<br>손상<br>가능성 평가 | | | 건축물 유지 보수에<br>따른 손상<br>가능성<br>평가 | | 인체 노출 가능성 평가 | | | 평가<br>점수 | 위해성<br>등급 |
|---|---|---|---|---|---|---|---|---|---|---|---|---|---|
| 수학실 천장 | 0 | 0 | 1 | 1 | 1 | 0 | 1 | 1 | 2 | 1 | 1 | 9 | 낮음 |

천장재/텍스 유지관리

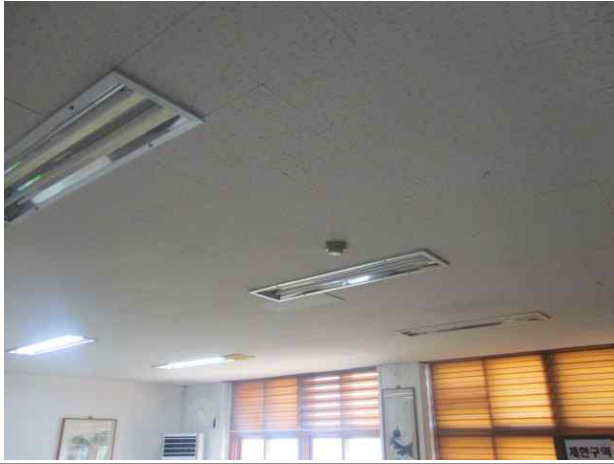
| 평가위치 | 물리적 평가 | | | 잠재적<br>손상<br>가능성 평가 | | | 건축물 유지 보수에<br>따른 손상<br>가능성<br>평가 | | 인체 노출 가능성 평가 | | | 평가<br>점수 | 위해성<br>등급 |
|---|---|---|---|---|---|---|---|---|---|---|---|---|---|
| 교장실 천장 | 0 | 0 | 1 | 1 | 1 | 0 | 1 | 1 | 1 | 2 | 2 | 10 | 낮음 |

천장재/텍스 유지관리

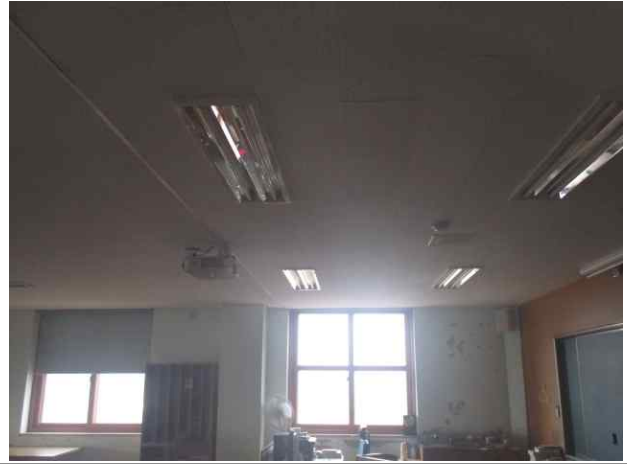
| 평가위치 | 물리적 평가 | | | 잠재적<br>손상<br>가능성 평가 | | | 건축물 유지 보수에<br>따른 손상<br>가능성<br>평가 | | 인체 노출 가능성 평가 | | | 평가<br>점수 | 위해성<br>등급 |
|---|---|---|---|---|---|---|---|---|---|---|---|---|---|
| 미디어실 천장 | 0 | 0 | 1 | 0 | 1 | 0 | 1 | 1 | 2 | 1 | 1 | 8 | 낮음 |

천장재/텍스 유지관리

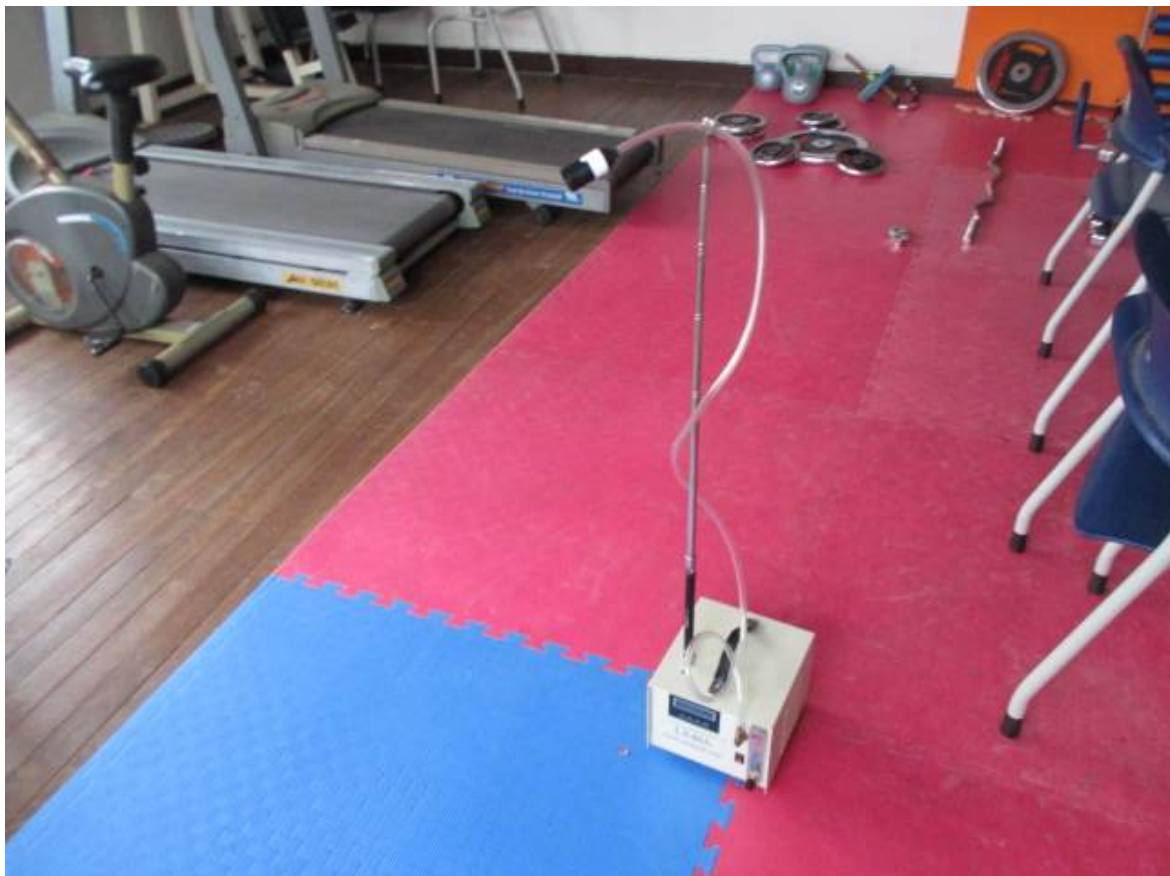
공기 중 석면농도 모니터링  
(본관동 2층 체력단련실)

| 측정 결과 | 시료 번호 | 측정 지점 | 측정 결과 (f/cc) | 비 고 |
|---|---|---|---|---|
| 이평중학교<br>-<br>본관동 | #이평-1 | 본관동 2층 체력단련실 | 0.0000 | 기준치미만 |
