·건축자재별 그림 범위

·건축물 소재지:
전북 정읍시 아평면
말목장터길 5-29

·석면 조사 기관

조사일자 2014.08.26

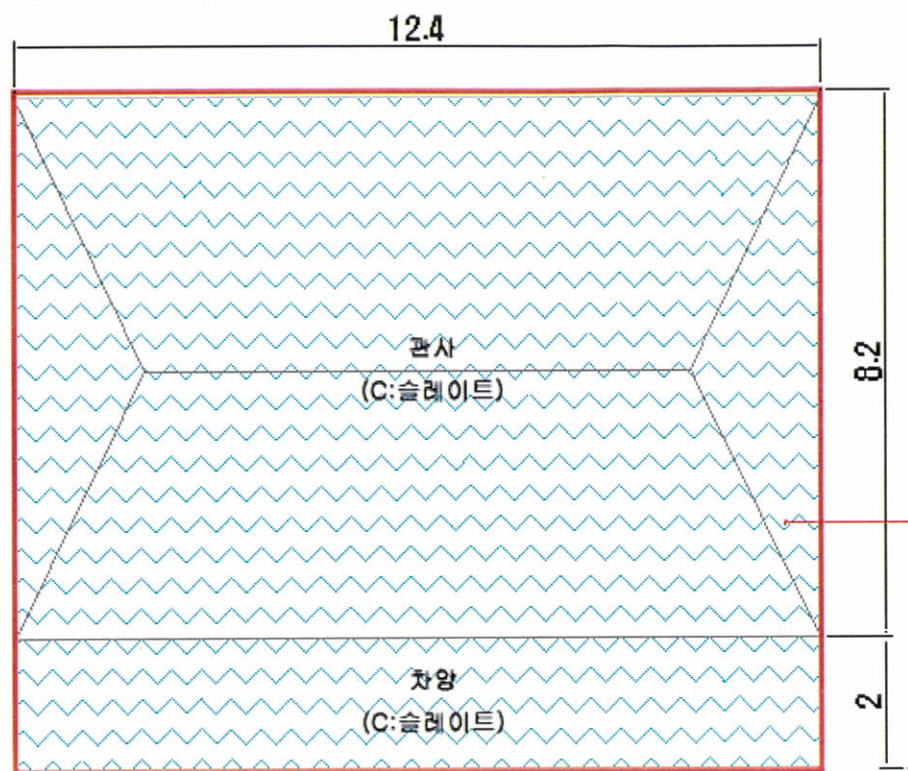
시도 번호	시도 계획 위치	건물 자재	연면적(㎡) 및 부피(㎥), 길이(m)	석면 함유율(%)	석면 함유율(%)	위해성 평가 점수	위해성 등급	관리 방안
관사-1	관사 지문	슬레이트	-	[12.4x10.2] x 1.16 = 143.72 ㎡	불확정	?	?	불분명
								· 비산성피 손상이 발생해 있는 경우 손상에 대한 보수
								· 석면 함유 건물 자재 또는 설비에 대한 지속적인 유지관리
								· 석면 함유 건물 자재 또는 설비가 손상되었을 경우 즉시 보수
								· 석면 함유 건물 자재를 인위적으로 손상시키지 않도록 함
								· 건물별 유지 보수 공사 시 석면 함유 설비 또는 자재가 훼손되어 석면이 비산되지 않도록 작업수행
