건축물 석면 지도

[이평초등학교-본관동]

전북 정읍시 이평면 말목장터길 5-29

1층 평면도

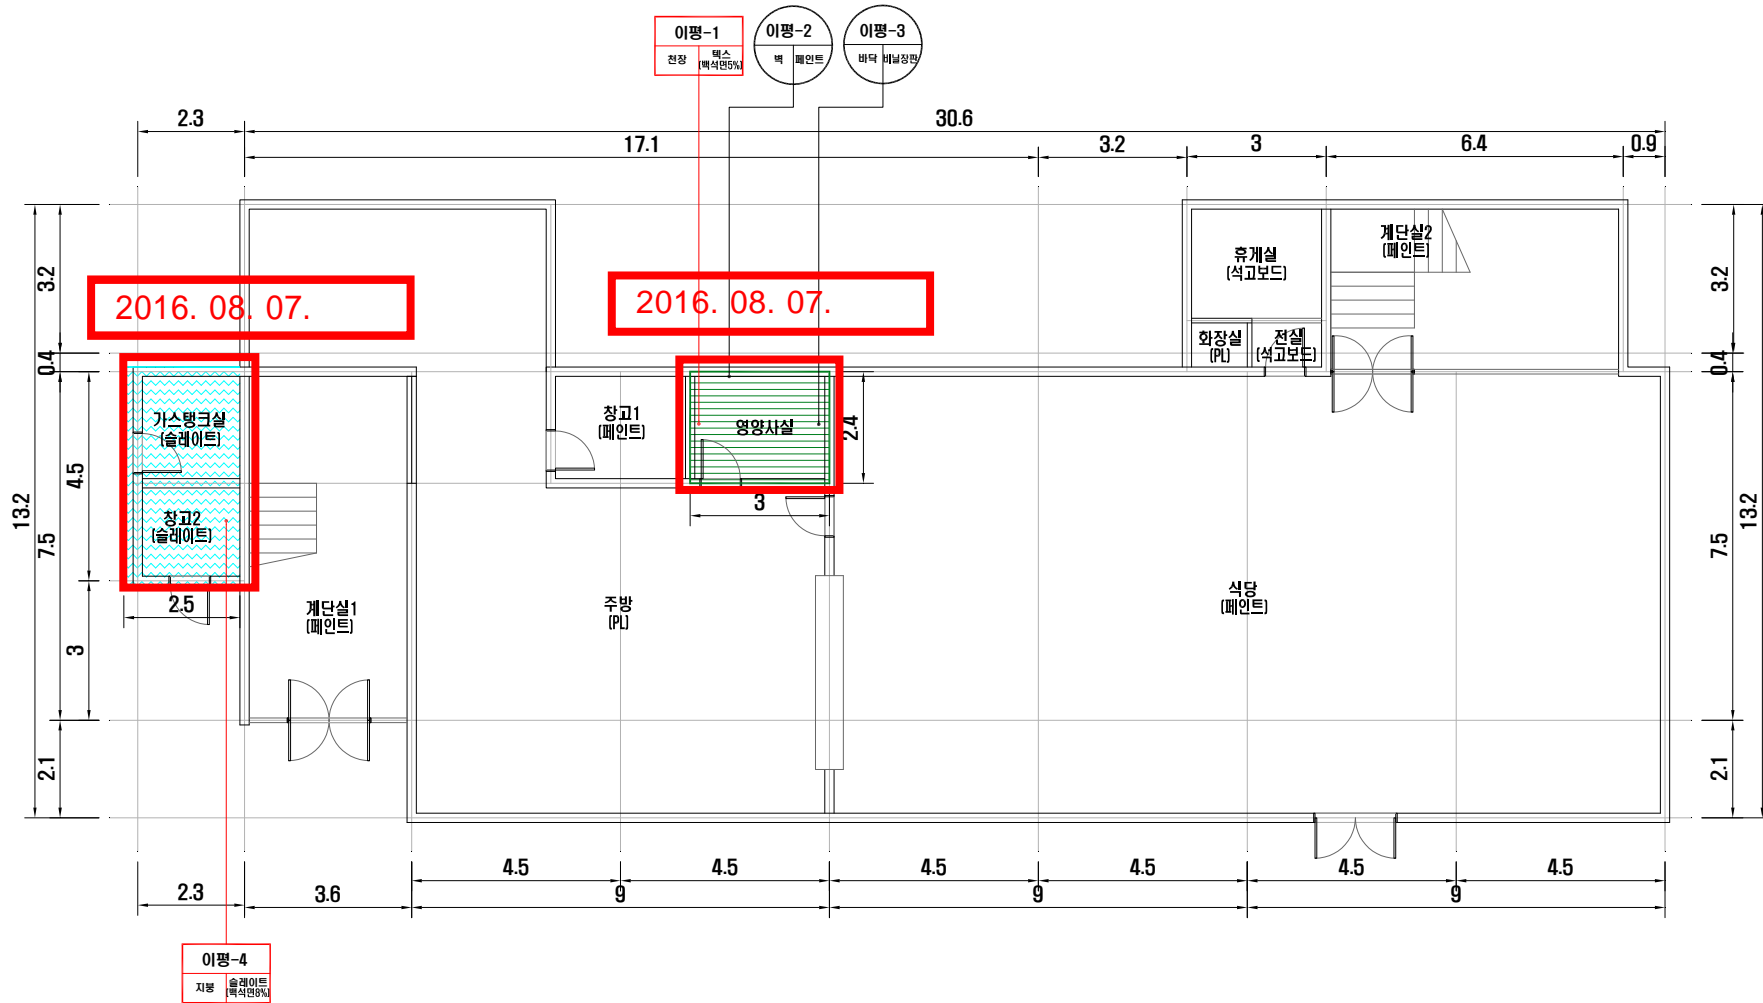
시료 번호	시료 채취 위치	건축 자재	동일 물질 구역	구분	면적(m ²) , 부피(m ³) , 길이(m)	석면 종류	석면 함유량(%)	위해성 평가 점수	위해성 등급	관리 방안
이평-1	1층 영양사실 천장	텍스	1층 영양사실 천장		[3.2.4] = 7.2 (m ²)	백식면	5	6	낮음	· 비산성과 손상이 동시에 있는 경우 손상에 대한 보수
이평-4	1층 창고2 지붕	슬레이트	1층 창고2.가스탱크실 지붕		[4.5.2.5] = 11.25 (m ²)	백식면	8	7	낮음	· 석면함유 건축자재 또는 설비에 대한 지속적인 유지관리 · 석면함유 건축자재 또는 설비가 손상되었을 경우 즉시 보수 · 석면함유 건축자재를 인위적으로 손상시키지 않도록 함 · 건축물 유지보수 공사 시 석면함유 설비 또는 자재가 훼손되어 석면이 비산되지 않도록 작업수행
