건축물 석면 지도

[이리백제초등학교]

전라북도 익산시 궁동로 29

하늘 환경 연구 소 (주)
S . E . L . CO.

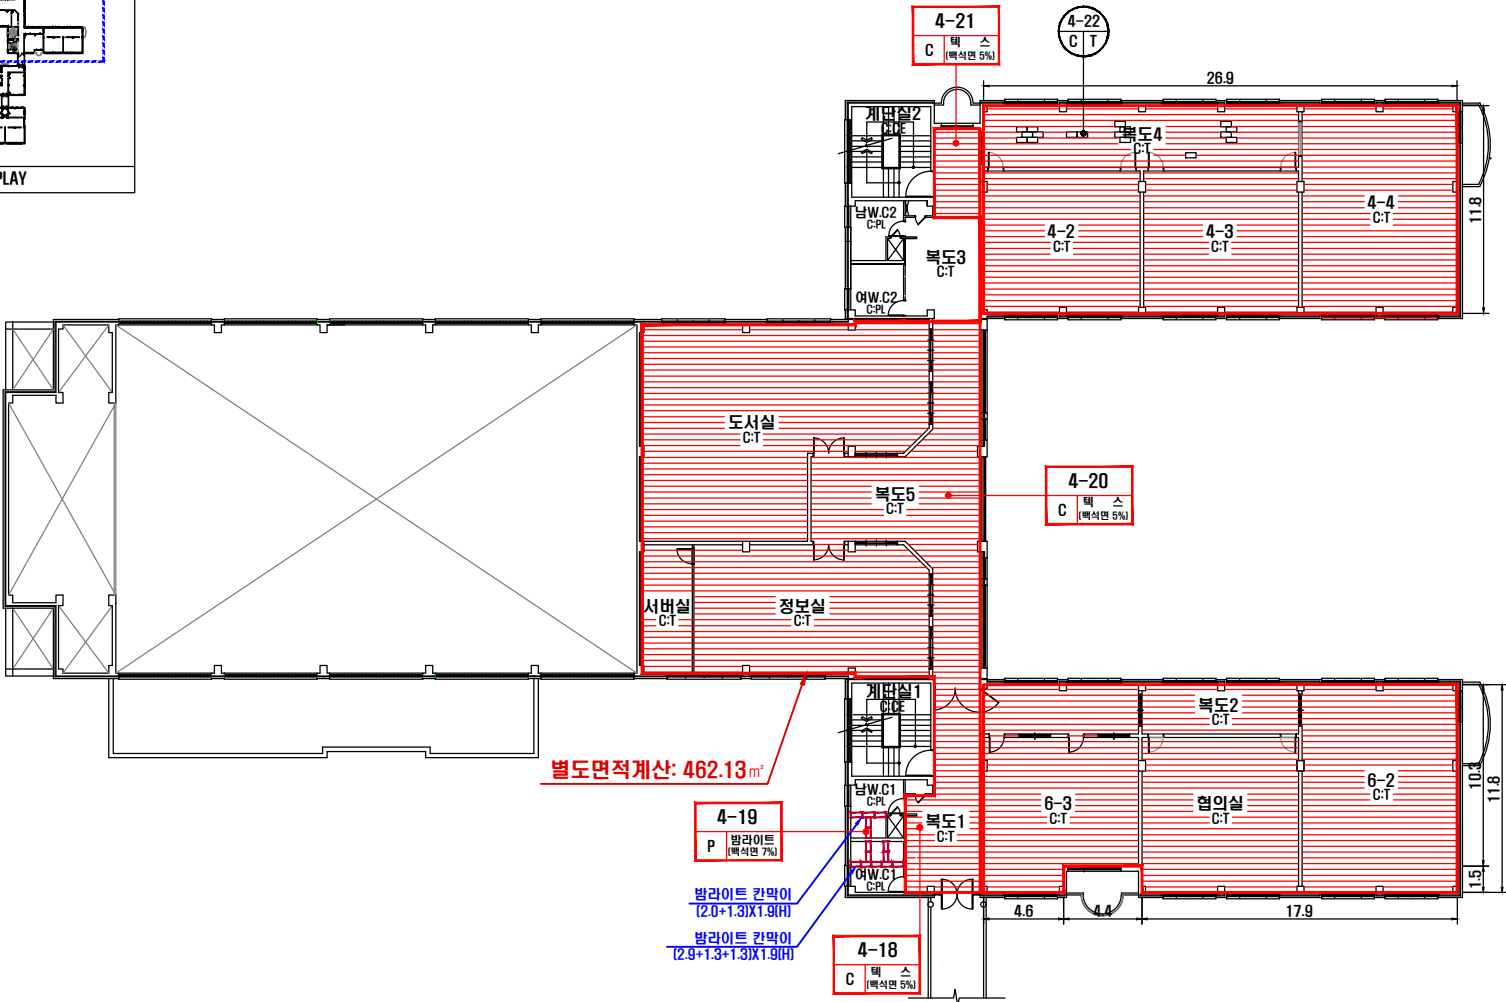
14-08-BJ-06

시료 번호	시료 채취 위치	건축 자재	동일 물질 구역	수량산출식/석면함유자재면적(m ²)	석면 종류	석면 함유량(%)	위해성 평가 점수	위해성 등급	관리 방안
4-18,20,21	3F 복도1/복도5/복도3 천장	텍스	3F 4-4/4-3/4-2/도서관/서버실/정보실/	$(26.9 \times 11.8) + (4.6 \times 11.8) + (4.4 \times 10.3) + (17.9 \times 11.8) + 462.13 = 1,090.37$	백석면	5	10	낮음	· 비산성과 손상이 동시에 있는 경우 손상에 대한 보수
4-19	3F 남W.C1 칸막이	발라이트	3F 여W.C2/남W.C2/여W.C1	$((2.0 + 1.3) \times 1.9) + ((2.0 + 1.3) \times 1.9) + ((2.9 + 1.3 + 1.3) \times 1.9) + ((2.9 + 1.3 + 1.3) \times 1.9) = 33.44$	백석면	7	8	낮음	· 석면함유 건축자재 또는 설비에 대한 지속적인 유지관리
				$(2017 \text{ 일부 절거}(15m^2))$					· 석면함유 건축자재 또는 설비가 손상되었을 경우 즉시 보수
				$33.44 - 15 = 18.44$					· 석면함유 건축자재를 인위적으로 손상시키지 않도록 함
									· 건축물 유지보수 공사 시 석면함유 설비 또는 자재가 훼손되어 석면이 비산되지 않도록 작업수행

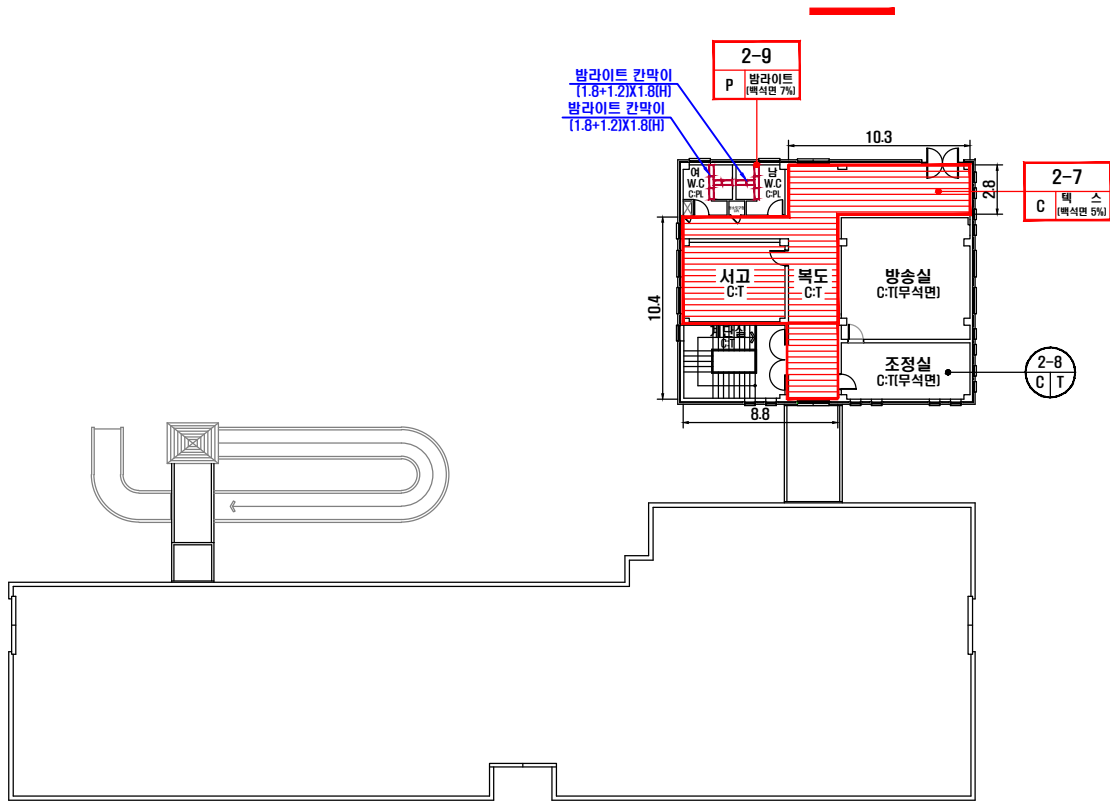
14-08-BJ-07

시료 번호	시료 채취 위치	건축 자재	동일 물질 구역	수량산출식/석면함유자재면적(m ²)	석면 종류	석면 함유량(%)	위해성 평가 점수	위해성 등급	관리 방안
2-7	3F 복도 천장	텍 스	3F 서고	$(10.4 \times 8.8) + (10.3 \times 2.8) = 120.36$	백석면	5	10	낮음	· 비산성과 손상이 동시에 있는 경우 손상에 대한 보수 · 석면함유 건축자재 또는 설비에 대한 지속적인 유지관리 · 석면함유 건축자재 또는 설비가 손상되었을 경우 즉시 보수 · 석면함유 건축자재를 인위적으로 손상시키지 않도록 함 · 건축물 유지보수 공사 시 석면함유 설비 또는 자재가 훼손되어 석면이 비산되지 않도록 작업수행
2-9	3F 남W.C 칸막이	방라이트	3F 여W.C2	$((1.8 + 1.2) \times 1.8) + ((1.8 + 1.2) \times 1.8) = 10.80$	백석면	7	8	낮음	
				2016년 계단실 천장 철거(25.7)
