2018년 하반기 석면건축물 위해성 평가 보고서

2018. 11.

이리여자고등학교

용역명	이리여자고등학교 석면건축물 위해성 평가 보고서
조사대상	이리여자고등학교
위치	전라북도 익산시 익산대로24길 8-5
평가기관	(주)아셈환경연구원

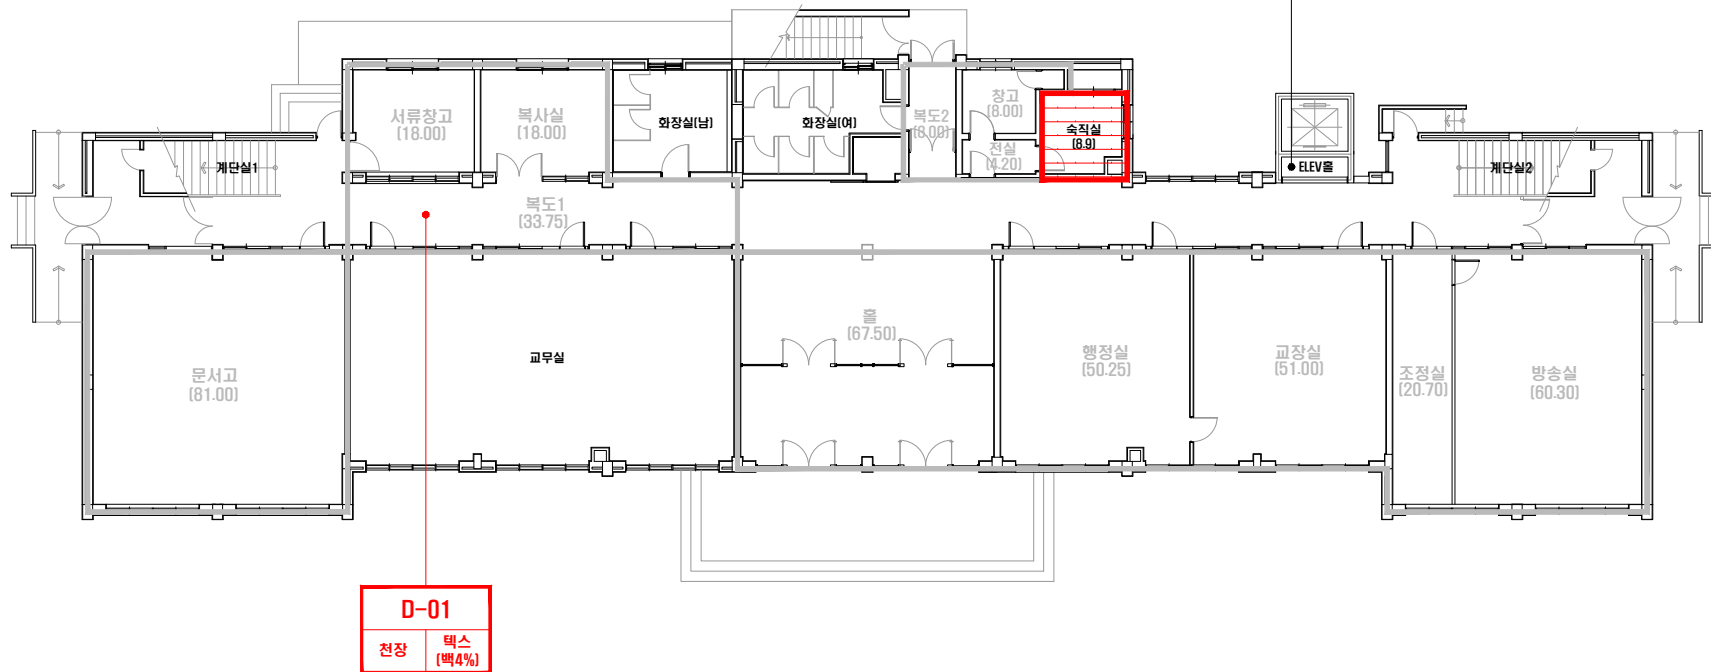
이리여자고등학교(본관) 1층

시료 번호	시료 채취 위치	건축 자재	동일 물질 구역	면적(m ²), 부피(m ³), 길이(m)			석면 종류	석면 함유량(%)	위해성 평가 점수	위해성 등급	관리 방안
D-01	1층 복도1 천장	텍 스	1층 속직실 천장	8.9 m ²			백석면	4%	7	낮음	〈석면함유 건축자재의 잠재적인 손상 가능성이 낮은 상태〉 1)비산성과 손상이 동시에 있는 경우 손상에 대한 보수 2)석면함유 건축자재 또는 설비에 대한 지속적인 유지관리 3) 석면함유 건축자재 또는 설비가 손상되었을 경우 즉시 보수 4)석면함유 건축자재를 인위적으로 손상시키지 않도록 함 5) 전기공사,배선공사등 건축물 유지보수 공사시 석면함유설비 또는 자재가 훼손되어 석면이 비산되지 않도록 작업수행
석면해체,제거구역(자재,면적)		텍 스 [천장재]	1층 복도1, 문서고, 행정실, 교장실, 조정실, 방송실, 홀, 복도2, 창고, 전실, 복사실, 서류창고 천장	기존면적	제거면적	후 면적	-	-	-	-	
				429.60 m ²	420.70 m ²	8.90 m ²

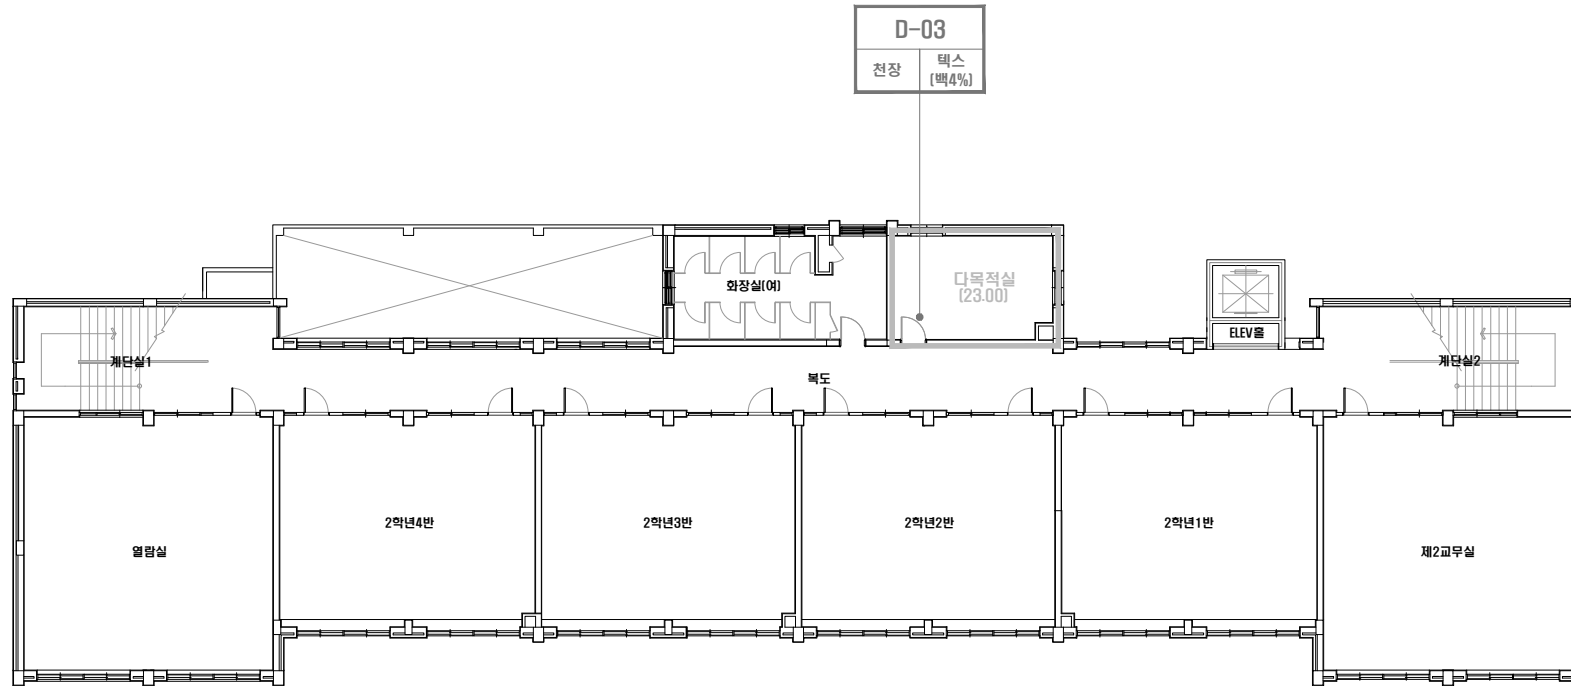
이리여자고등학교(본관) 2층

시료 번호	시료 채취 위치	건축 자재	동일 물질 구역	면적(m ²), 부피(m ³), 길이(m)			석면 종류	석면 함유량(%)	위해성 평가 점수	위해성 등급	관리 방안
				기존면적	제거면적	후 면적					
석면해체,제거구역(자재,면적)	텍스 (천장재)	2층 다목적실 천장		23.00 m ²	23.00 m ²	00.00 m ²	-	-	-	-	-

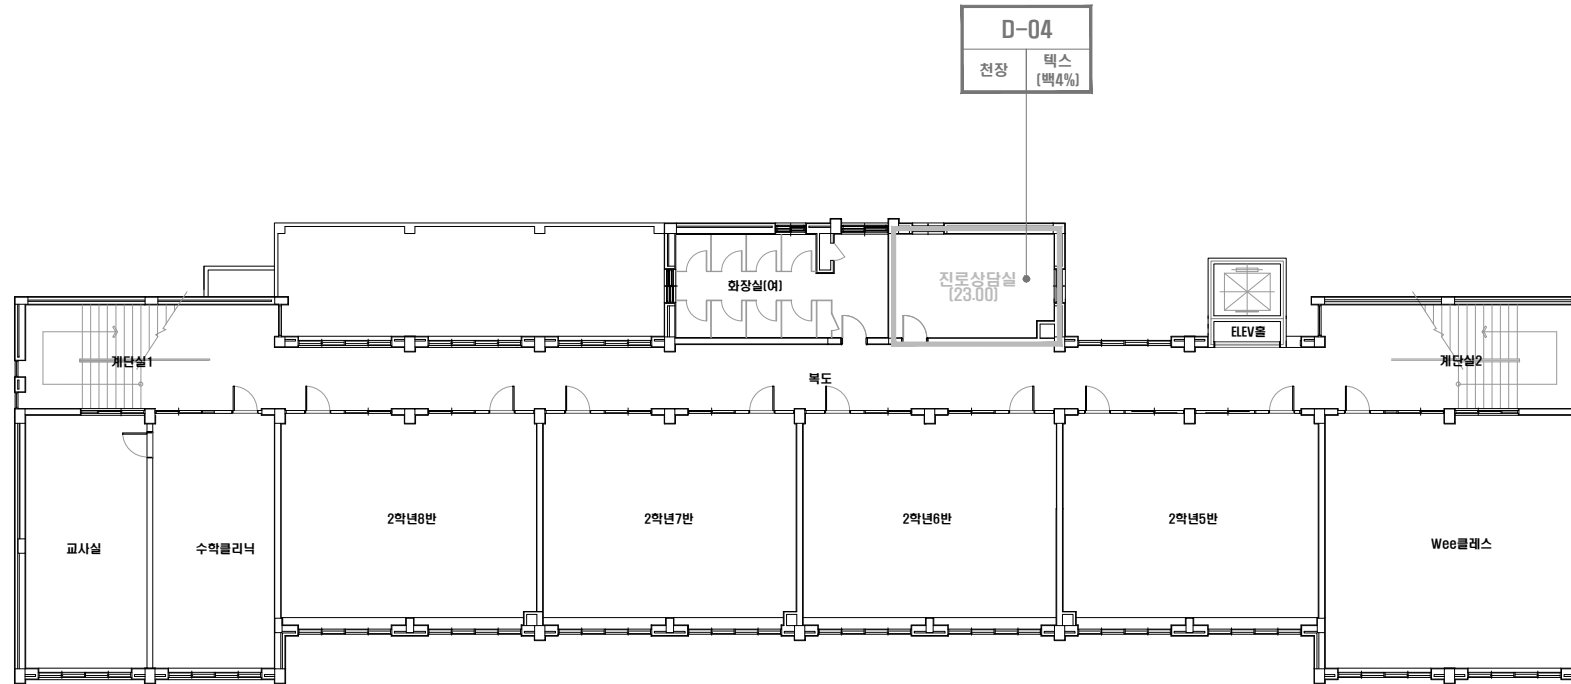
이리여자고등학교(본관) 3층

시료 번호	시료 채취 위치	건축 자재	동일 물질 구역	면적(m ²), 부피(m ³), 길이(m)			석면 종류	석면 함유량(%)	위해성 평가 점수	위해성 등급	관리 방안
				기존면적	제거면적	후 면적					
				23.00 m ²	23.00 m ²	00.00 m ²					
석면해체,제거구역(자재,면적)	텍스 (천장재)	3층 진로상담실 천장					-	-	-	-	-

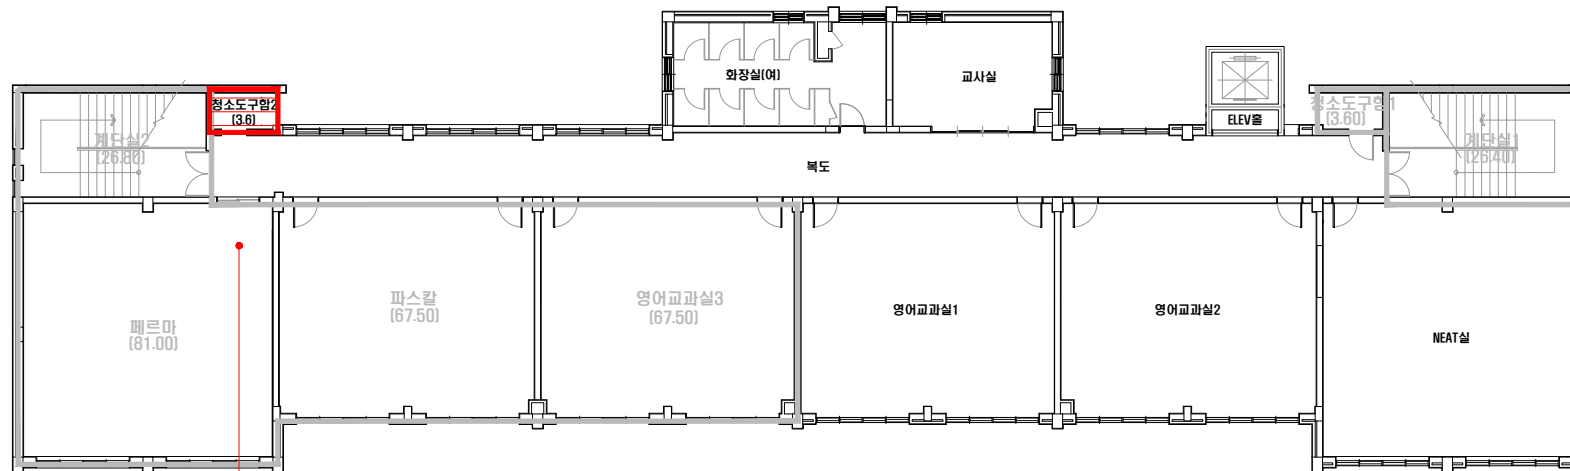
이리여자고등학교(본관) 4층

D-05

천장 텍스
[백4%]

시료 번호	시료 채취 위치	건축 자재	동일 물질 구역	면적(m ²), 부피(m ³), 길이(m)			석면 종류	석면 함유량(%)	위해성 평가 점수	위해성 등급	관리 방안
D-05	4층 페르마 천장	텍 스	4층 청소도구함2	3.60 m ²			백석면	4%	4	낮음	〈석면함유 건축자재의 잠재적인 손상 가능성이 낮은 상태〉
석면해체, 제거구역(자재, 면적)		텍 스 (천장재)	4층 페르마, 파스칼, 영어교과실3, 청소도구함1, 계단실1, 계단실2 천장	기존면적	제거면적	후 면적	-	-	-	-	1)비산성과 손상이 동시에 있는 경우 손상에 대한 보수 2)석면함유 건축자재 또는 설비에 대한 지속적인 유지관리 3) 석면함유 건축자재 또는 설비가 손상되었을 경우 즉시 보수 4)석면함유 건축자재를 인위적으로 손상시키지 않도록 함 5) 전기공사, 배선공사등 건축물 유지보수 공산시 석면함유설비 또는 자재가 훼손되어 석면이 비산되지 않도록 작업수행
				276.40 m ²	272.80 m ²	3.60 m ²

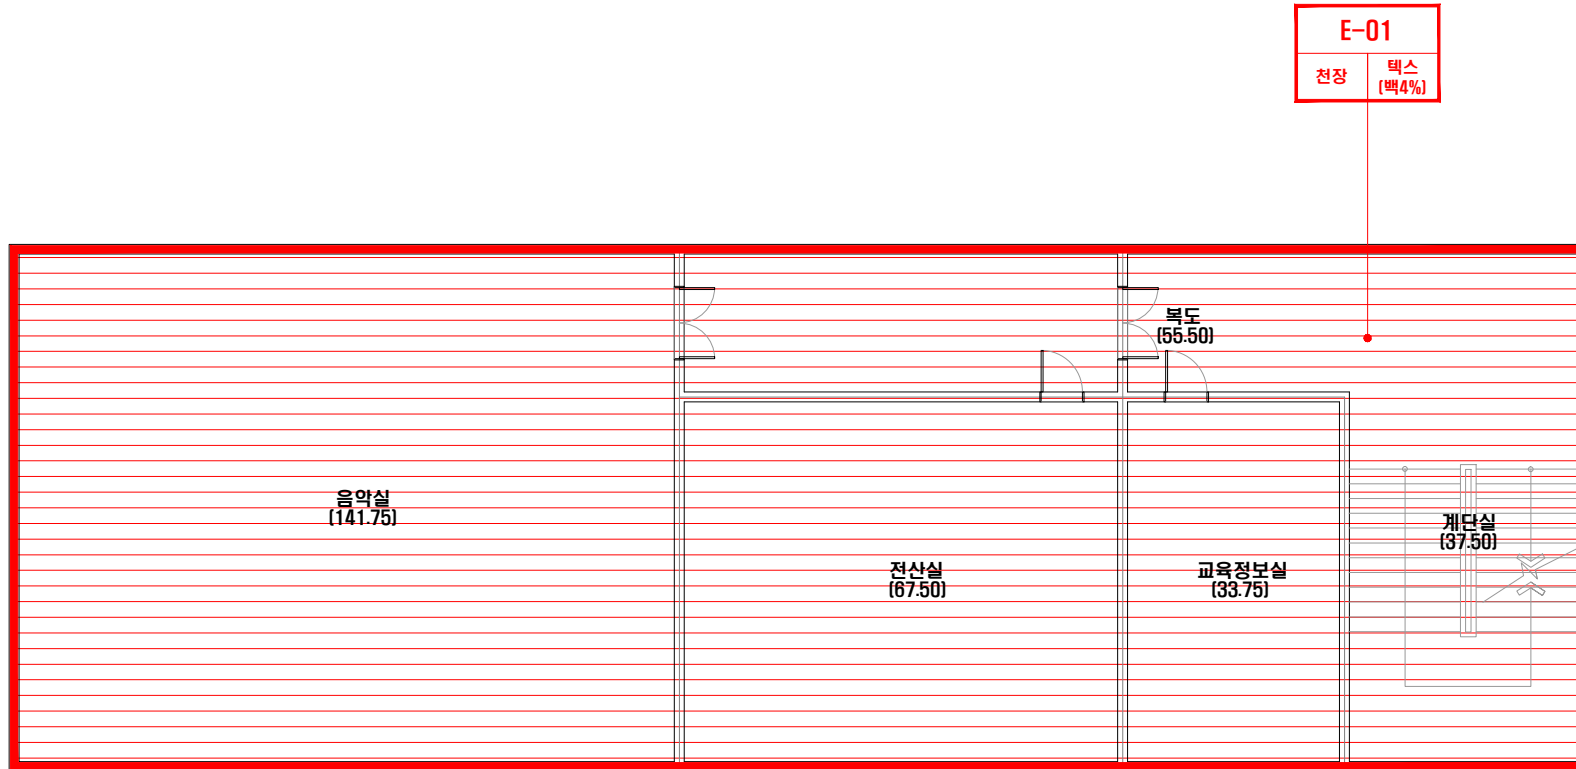
이리여자고등학교(별관) 2층

시료 번호	시료 채취 위치	건축 자재	동일 물질 구역	면적(m ²), 부피(m ³), 길이(m)	석면 종류	석면 함유량(%)	위해성 평가 점수	위해성 등급	관리 방안
E-01	2층 복도 천장	텍스	2층 복도, 계단실, 교육정보실, 전산실, 음악실 천장	336.00 m ²	백석면	4%	7	낮음	<석면함유 건축자재의 잠재적인 손상 가능성이 낮은 상태> 1)비산성과 손상이 동시에 있는 경우 손상에 대한 보수 2)석면함유 건축자재 또는 설비에 대한 지속적인 유지관리 3) 석면함유 건축자재 또는 설비가 손상되었을 경우 즉시 보수 4)석면함유 건축자재를 인위적으로 손상시키지 않도록 함 5) 전기공사,배선공사등 건축물 유지보수 공산시 석면함유설비 또는 자재가 훼손되어 석면이 비산되지 않도록 작업수행

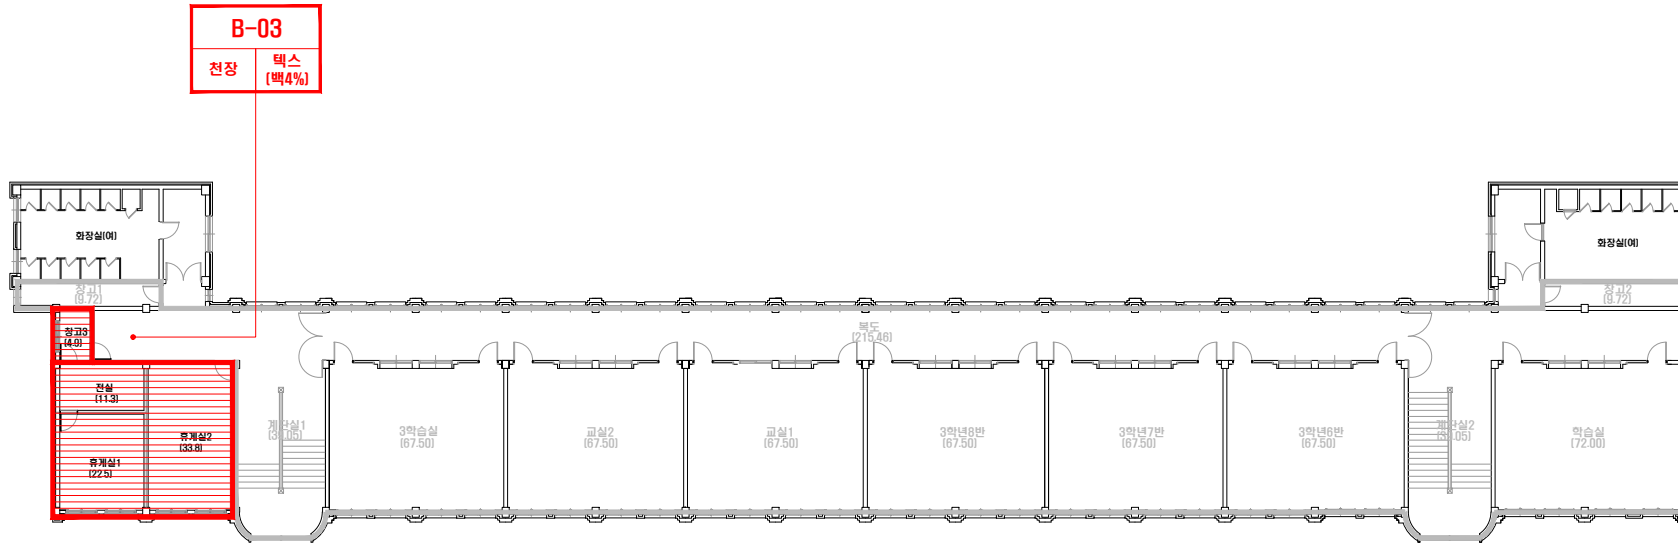
이리여자고등학교(동관) 3층

시료 번호	시료 채취 위치	건축 자재	동일 물질 구역	면적(m ²), 부피(m ³), 길이(m)			석면 종류	석면 함유량(%)	위해성 평가 점수	위해성 등급	관리 방안
B-03	3층 복도 천장	텍스	전실, 휴게실1, 휴게실2, 창고3	72.50 m ²			백석면	4%	6	낮음	<석면함유 건축자재의 잠재적인 손상 가능성이 낮은 상태> 1)비산성과 손상이 동시에 있는 경우 손상에 대한 보수 2)석면함유 건축자재 또는 설비에 대한 지속적인 유지관리 3) 석면함유 건축자재 또는 설비가 손상되었을 경우 즉시 보수 4)석면함유 건축자재를 인위적으로 손상시키지 않도록 함 5) 전기공사,배선공사등 건축물 유지보수 공사시 석면함유설비 또는 자재가 훼손되어 석면이 비산되지 않도록 작업수행
석면해체,제거구역(자재,면적)		텍스	3층 3학습실, 교실1, 교실2, 3학년6반, 3학년7반, 3학년8반, 학습실, 복도, 계단실1, 계단실2, 창고1, 창고2 천장	기존면적	제거면적	후 면적	-	-	-	-	
				862.50 m ²	790.00 m ²	72.50 m ²

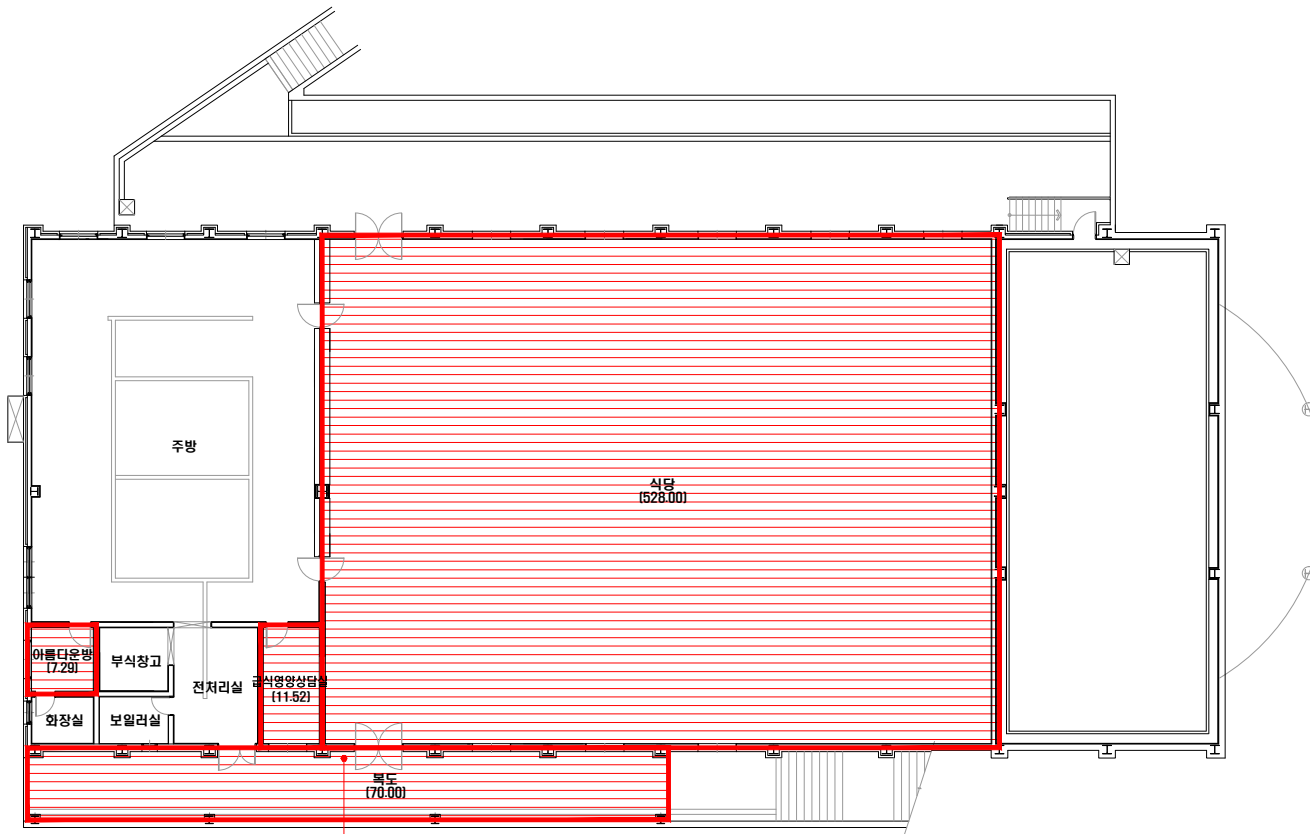
이리여자고등학교(강당) 1층

A-03
천장 텍스 (백4%)

시료 번호	시료 채취 위치	건축 자재	동일 물질 구역	면적(m ²), 부피(m ³), 길이(m)	석면 종류	석면 함유량(%)	위해성 평가 점수	위해성 등급	관리 방안
A-03	1층 복도 천장	텍스	1층 복도, 식당, 급식영양상담실, 아름다운방 천장	616.81 m ²	백석면	4%	8	낮음	<석면함유 건축자재의 잠재적인 손상 가능성이 낮은 상태> 1)비산성과 손상이 동시에 있는 경우 손상에 대한 보수 2)석면함유 건축자재 또는 설비에 대한 지속적인 유지관리 3) 석면함유 건축자재 또는 설비가 손상되었을 경우 즉시 보수 4)석면함유 건축자재를 인위적으로 손상시키지 않도록 함 5) 전기공사,배선공사등 건축물 유지보수 공사시 석면함유설비 또는 자재가 훼손되어 석면이 비산되지 않도록 작업수행

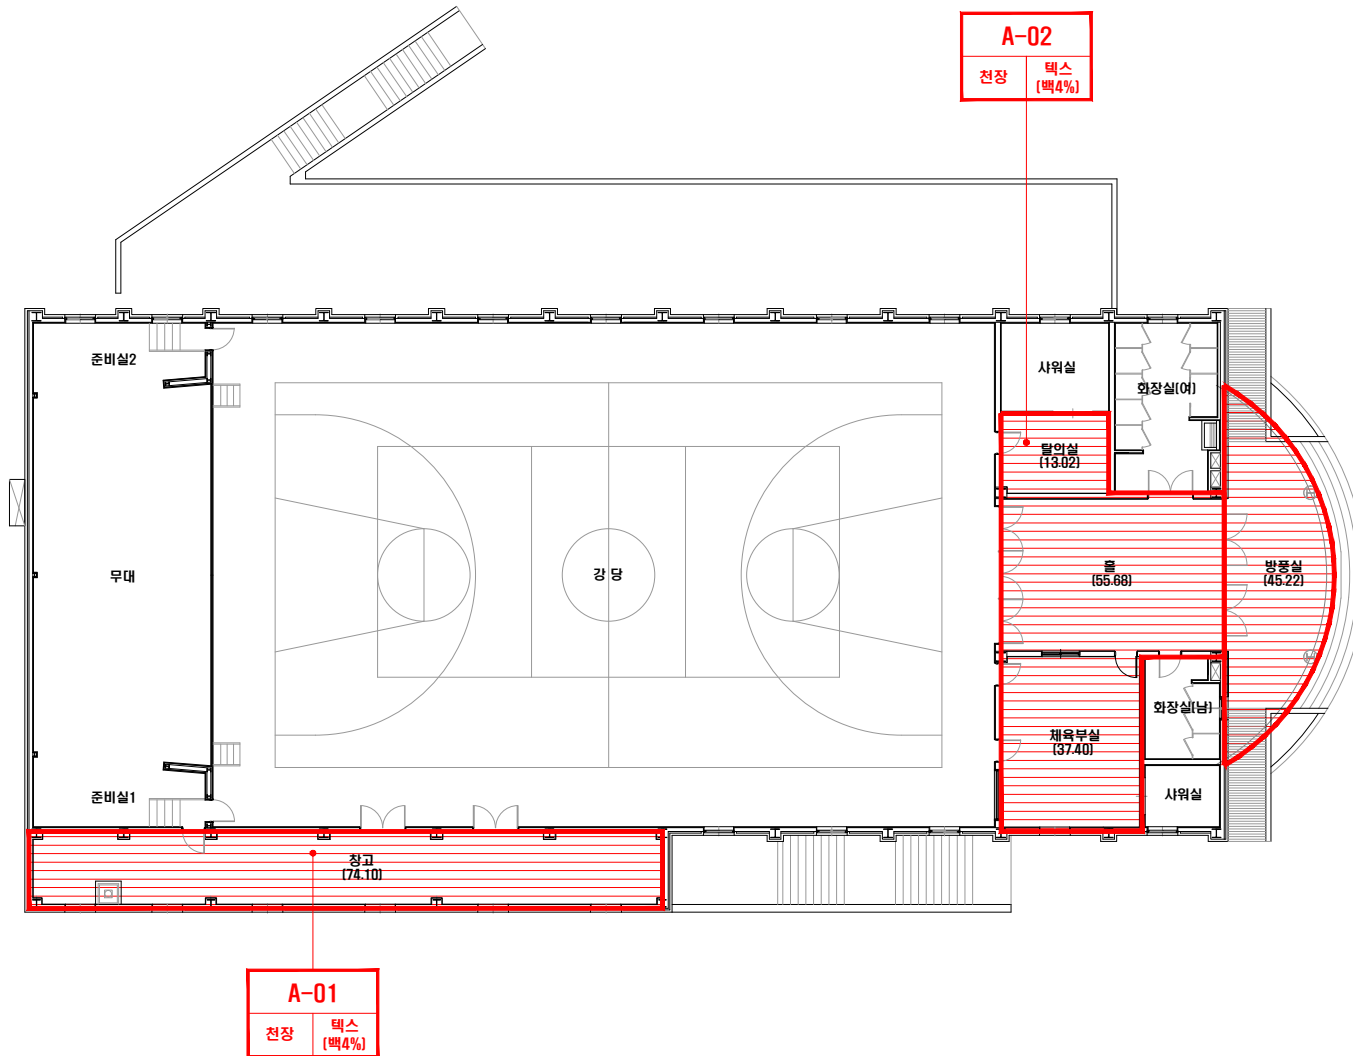
이리여자고등학교(강당) 2층

시료 번호	시료 채취 위치	건축 자재	동일 물질 구역	면적(m ²), 부피(m ³), 길이(m)	석면 종류	석면 함유량(%)	위해성 평가 점수	위해성 등급	관리 방안
A-01	2층 창고 천장	텍스	2층 창고, 방풍실 천장	119.32 m ²	백석면	4%	6	낮음	<석면함유 건축자재의 잠재적인 손상 가능성이 낮은 상태> 1) 비산성과 손상이 동시에 있는 경우 손상에 대한 보수 2) 석면함유 건축자재 또는 설비에 대한 지속적인 유지관리 3) 석면함유 건축자재 또는 설비가 손상되었을 경우 즉시 보수 4) 석면함유 건축자재를 인위적으로 손상시키지 않도록 함 5) 전기공사, 배선공사 등 건축물 유지보수 공사시 석면함유설비 또는 자재가 훼손되어 석면이 비산되지 않도록 작업수행
A-02	2층 탈의실 천장	텍스	2층 탈의실, 홀, 체육부실 천장	106.10 m ²	백석면	4%	7	낮음

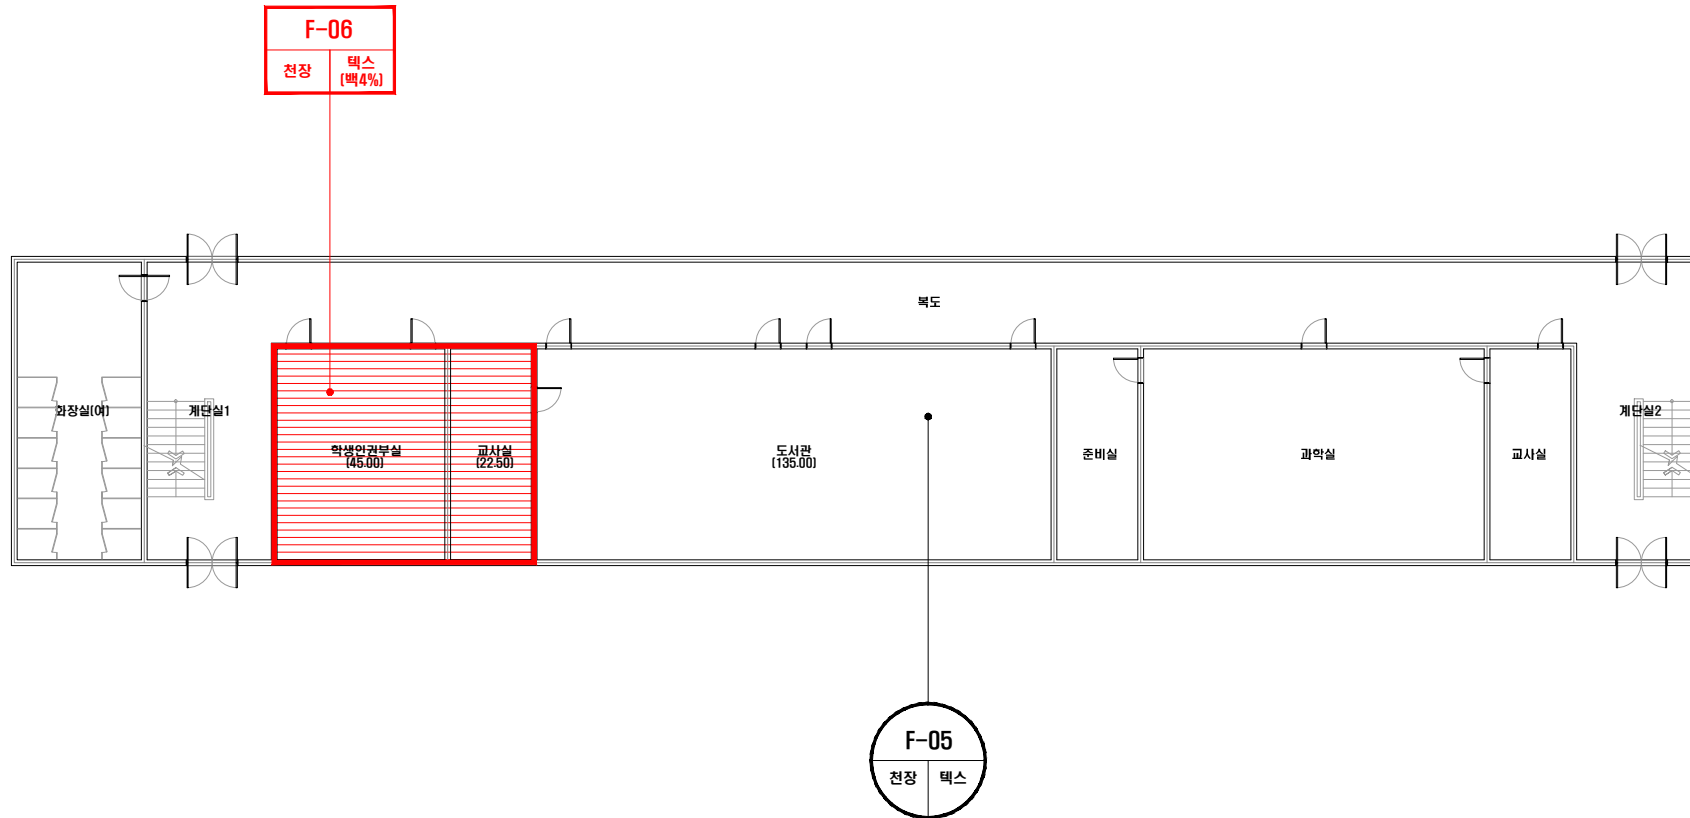
이리여자고등학교(후관) 1층

시료 번호	시료 채취 위치	건축 자재	동일 물질 구역	면적(m ²), 부피(m ³), 길이(m)	석면 종류	석면 함유량(%)	위해성 평가 점수	위해성 등급	관리 방안
F-06	1층 학생인권부실 천장	텍스	1층 학생인권부실, 교사실 천장	67.50 m ²	백석면	4%	7	낮음	<석면함유 건축자재의 잠재적인 손상 가능성이 낮은 상태> 1)비산성과 손상이 동시에 있는 경우 손상에 대한 보수 2)석면함유 건축자재 또는 설비에 대한 지속적인 유지관리 3) 석면함유 건축자재 또는 설비가 손상되었을 경우 즉시 보수 4)석면함유 건축자재를 인위적으로 손상시키지 않도록 함 5) 전기공사,배선공사등 건축물 유지보수 공사시 석면함유설비 또는 자재가 훼손되어 석면이 비산되지 않도록 작업수행

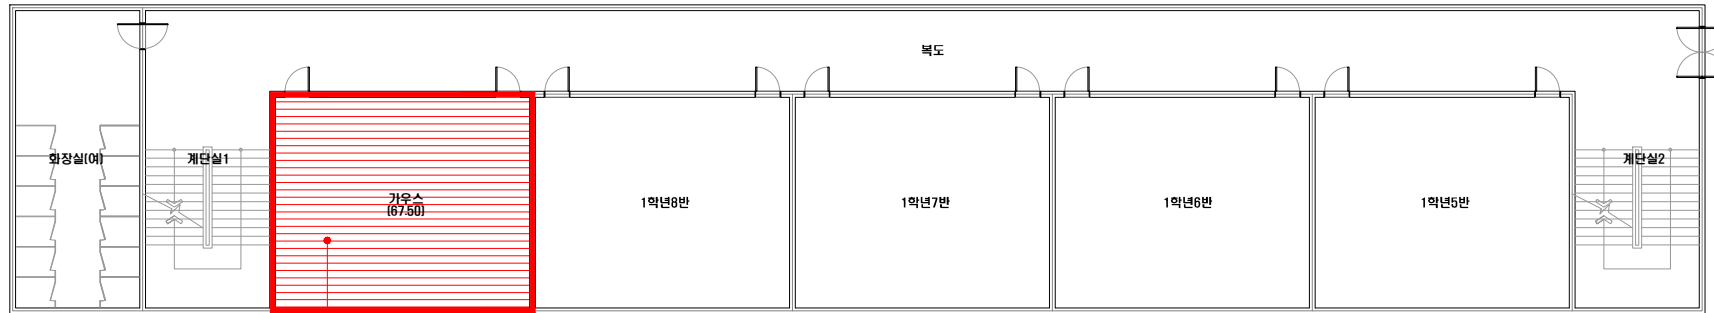
이리여자고등학교(후관) 3층

F-04
천장 텍스
[백4%]

시료 번호	시료 채취 위치	건축 자재	동일 물질 구역	면적(m ²), 부피(m ³), 길이(m)	석면 종류	석면 함유량(%)	위해성 평가 점수	위해성 등급	관리 방안
F-04	3층 가우스 천장	텍스	3층 가우스 천장	67.50 m ²	백석면	4%	7	낮음	<석면함유 건축자재의 잠재적인 손상 가능성이 낮은 상태> 1)비산성과 손상이 동시에 있는 경우 손상에 대한 보수 2)석면함유 건축자재 또는 설비에 대한 지속적인 유지관리 3) 석면함유 건축자재 또는 설비가 손상되었을 경우 즉시 보수 4)석면함유 건축자재를 인위적으로 손상시키지 않도록 함 5) 전기공사, 배선공사 등 건축물 유지보수 공사시 석면함유설비 또는 자재가 훼손되어 석면이 비산되지 않도록 작업수행

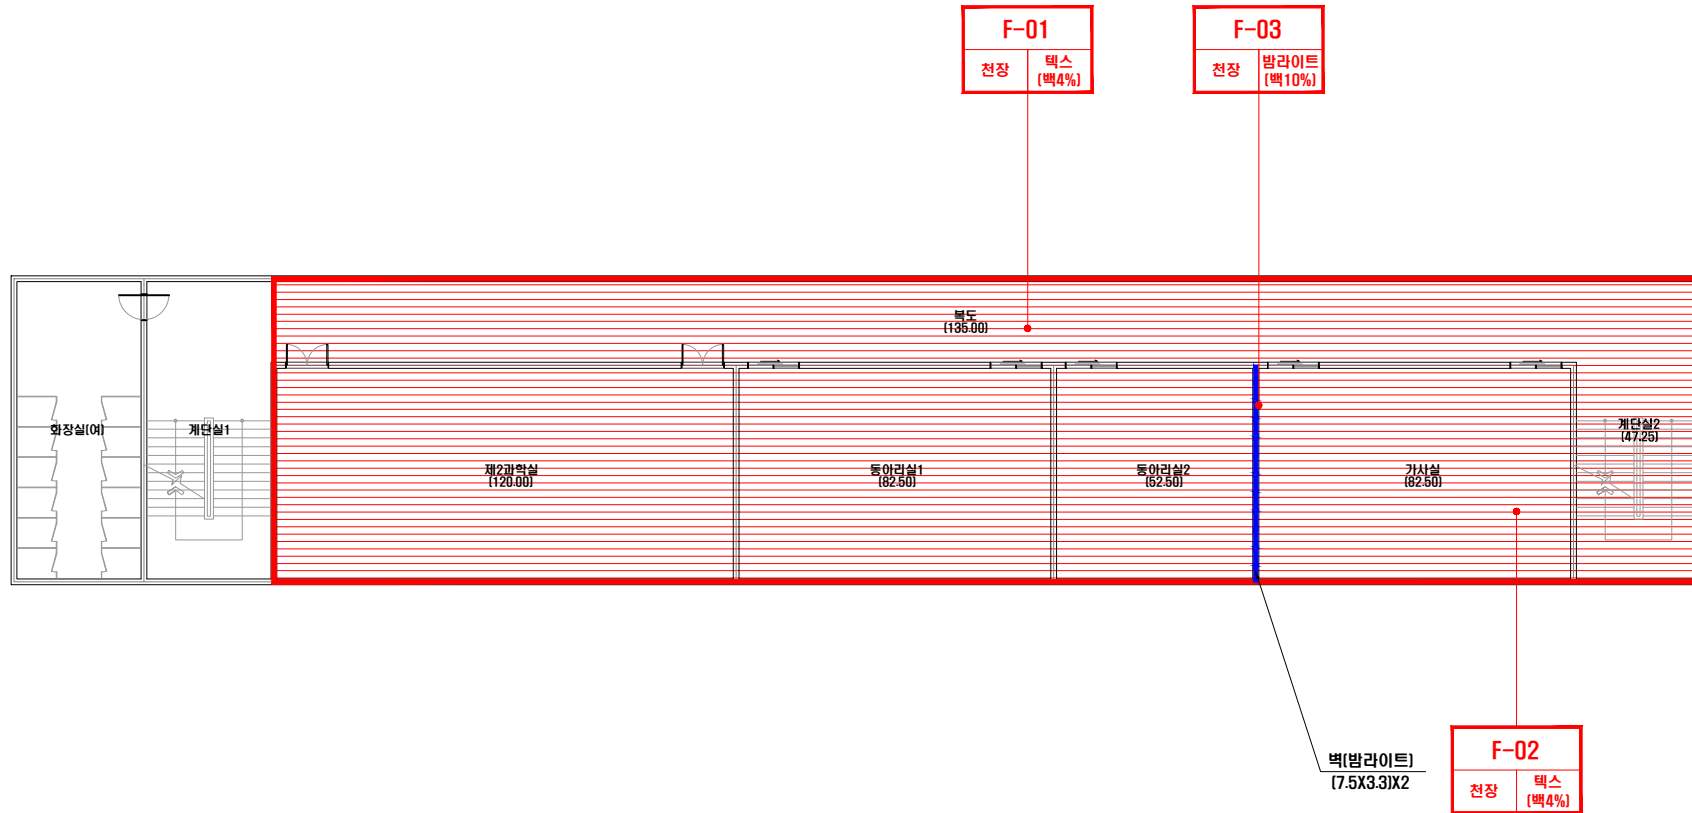
이리여자고등학교(후관) 4층

시료 번호	시료 채취 위치	건축 자재	동일 물질 구역	면적(m ²), 부피(m ³), 길이(m)	석면 종류	석면 함유량(%)	위해성 평가 점수	위해성 등급	관리 방안
F-01	4층 복도 천장	텍 스	4층 복도, 계단실2 천장	182.25 m ²	백석면	4%	7	낮음	<석면함유 건축자재의 잠재적인 손상 가능성이 낮은 상태> 1)비산성과 손상이 동시에 있는 경우 손상에 대한 보수 2)석면함유 건축자재 또는 설비에 대한 지속적인 유지관리 3) 석면함유 건축자재 또는 설비가 손상되었을 경우 즉시 보수 4)석면함유 건축자재를 인위적으로 손상시키지 않도록 함 5) 전기공사,배선공사등 건축물 유지보수 공산시 석면함유설비 또는 자재가 훼손되어 석면이 비산되지 않도록 작업수행
F-02	4층 가사실 천장	텍 스	4층 가사실, 창고, 여학실, 제2과학실 천장	337.50 m ²	백석면	4%	7	낮음	
F-03	4층 가사실 벽	밤라이트	4층 창고, 가사실 벽	49.50 m ²	백석면	10%	6	낮음

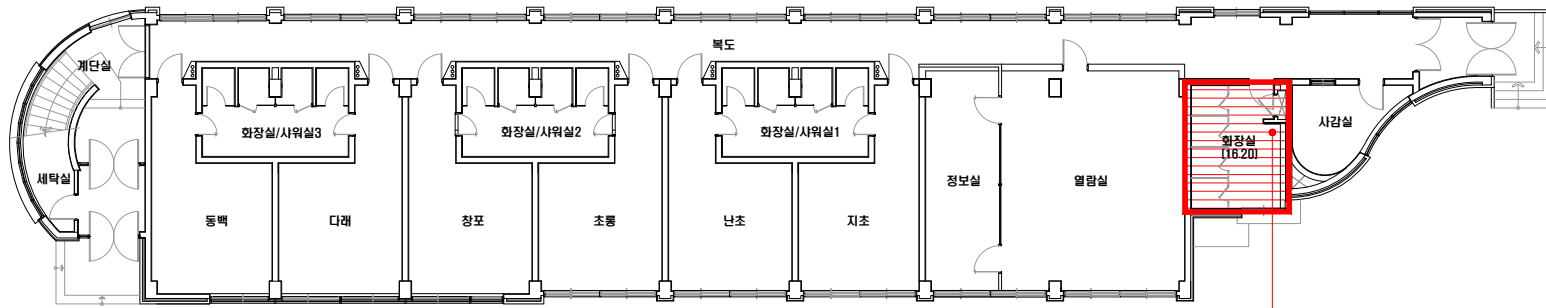
이리여자고등학교(기숙사) 1층

C-01
천장 벽스
[백4%]

시료 번호	시료 채취 위치	건축 자재	동일 물질 구역	면적(m ²), 부피(m ³), 길이(m)	석면 종류	석면 함유량(%)	위해성 평가 점수	위해성 등급	관리 방안
C-01	1층 화장실 천장	텍스	1층 화장실 천장	16.20 m ²	백석면	4%	6	낮음	<석면함유 건축자재의 잠재적인 손상 가능성이 낮은 상태> 1)비산성과 손상이 동시에 있는 경우 손상에 대한 보수 2)석면함유 건축자재 또는 설비에 대한 지속적인 유지관리 3) 석면함유 건축자재 또는 설비가 손상되었을 경우 즉시 보수 4)석면함유 건축자재를 인위적으로 손상시키지 않도록 함 5) 전기공사,배선공사등 건축물 유지보수 공산시 석면함유설비 또는 자재가 훼손되어 석면이 비산되지 않도록 작업수행

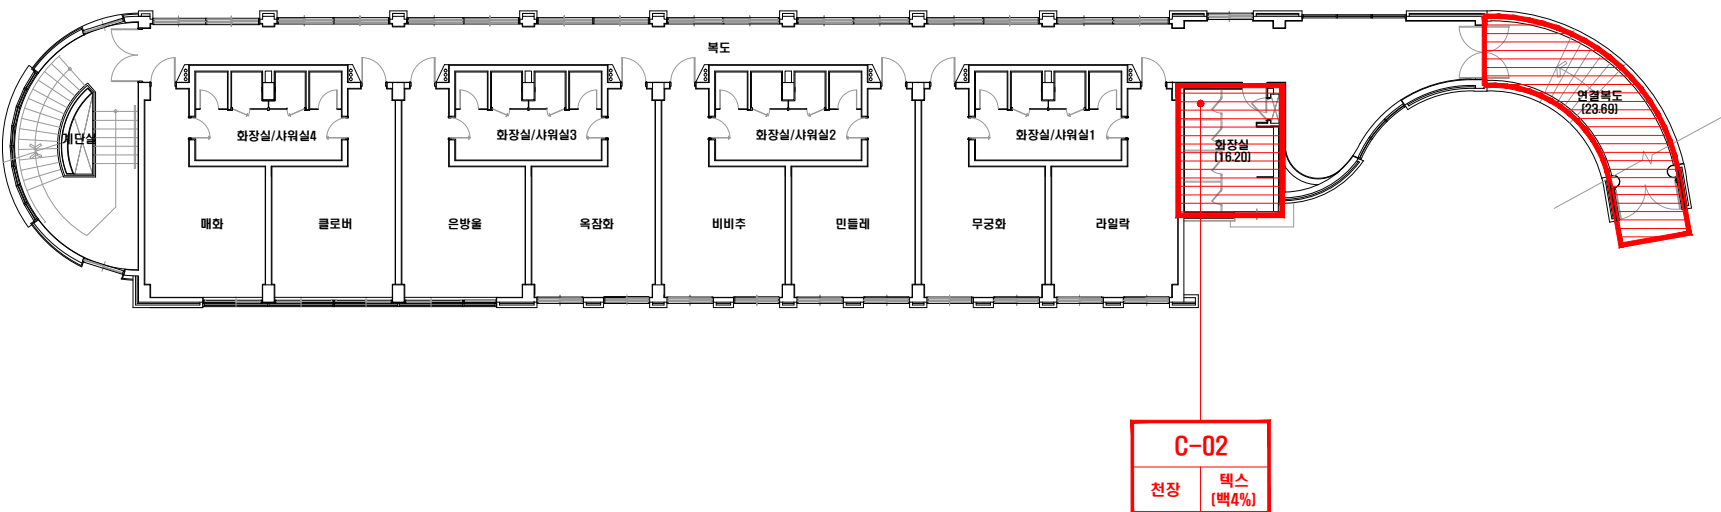
이리여자고등학교(기숙사) 2층

시료 번호	시료 채취 위치	건축 자재	동일 물질 구역	면적(m ²), 부피(m ³), 길이(m)	석면 종류	석면 함유량(%)	위해성 평가 점수	위해성 등급	관리 방안
C-02	2층 화장실 천장	텍스	2층 화장실, 연결복도 천장	39.89 m ²	백석면	4%	6	낮음	<석면함유 건축자재의 잠재적인 손상 가능성이 낮은 상태> 1)비산성과 손상이 동시에 있는 경우 손상에 대한 보수 2)석면함유 건축자재 또는 설비에 대한 지속적인 유지관리 3) 석면함유 건축자재 또는 설비가 손상되었을 경우 즉시 보수 4)석면함유 건축자재를 인위적으로 손상시키지 않도록 함 5) 전기공사,배선공사등 건축물 유지보수 공사시 석면함유설비 또는 자재가 훼손되어 석면이 비산되지 않도록 작업수행

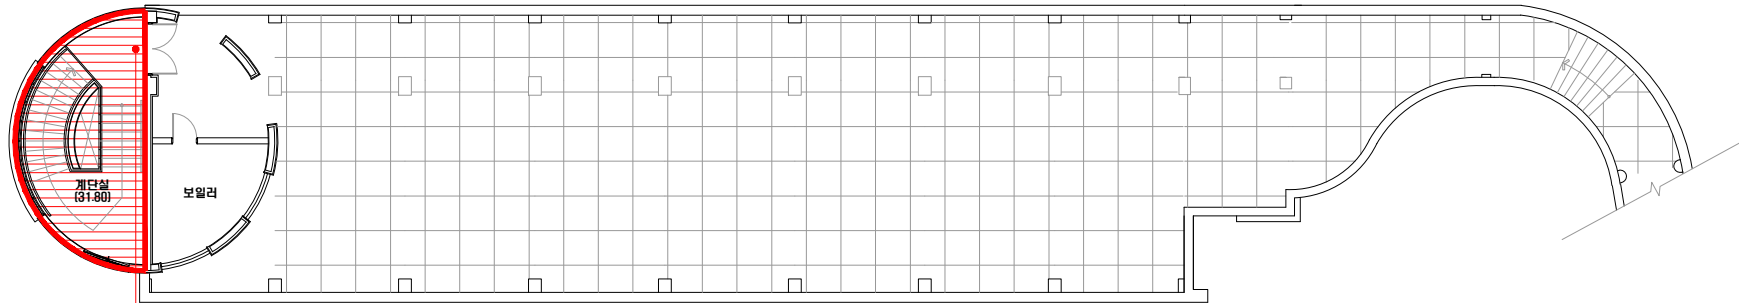
이리여자고등학교(기숙사) 옥탑층

C-03
천장 텍스 [백4%]

시료 번호	시료 채취 위치	건축 자재	동일 물질 구역	면적(m ²), 부피(m ³), 길이(m)	석면 종류	석면 함유량(%)	위해성 평가 점수	위해성 등급	관리 방안
C-03	3층 계단실 천장	텍스	3층 계단실 천장	31.80 m ²	백석면	4%	4	낮음	<석면함유 건축자재의 잠재적인 손상 가능성이 낮은 상태> 1)비산성과 손상이 동시에 있는 경우 손상에 대한 보수 2)석면함유 건축자재 또는 설비에 대한 지속적인 유지관리 3) 석면함유 건축자재 또는 설비가 손상되었을 경우 즉시 보수 4)석면함유 건축자재를 인위적으로 손상시키지 않도록 함 5) 전기공사,배선공사등 건축물 유지보수 공사시 석면함유설비 또는 자재가 훼손되어 석면이 비산되지 않도록 작업수행

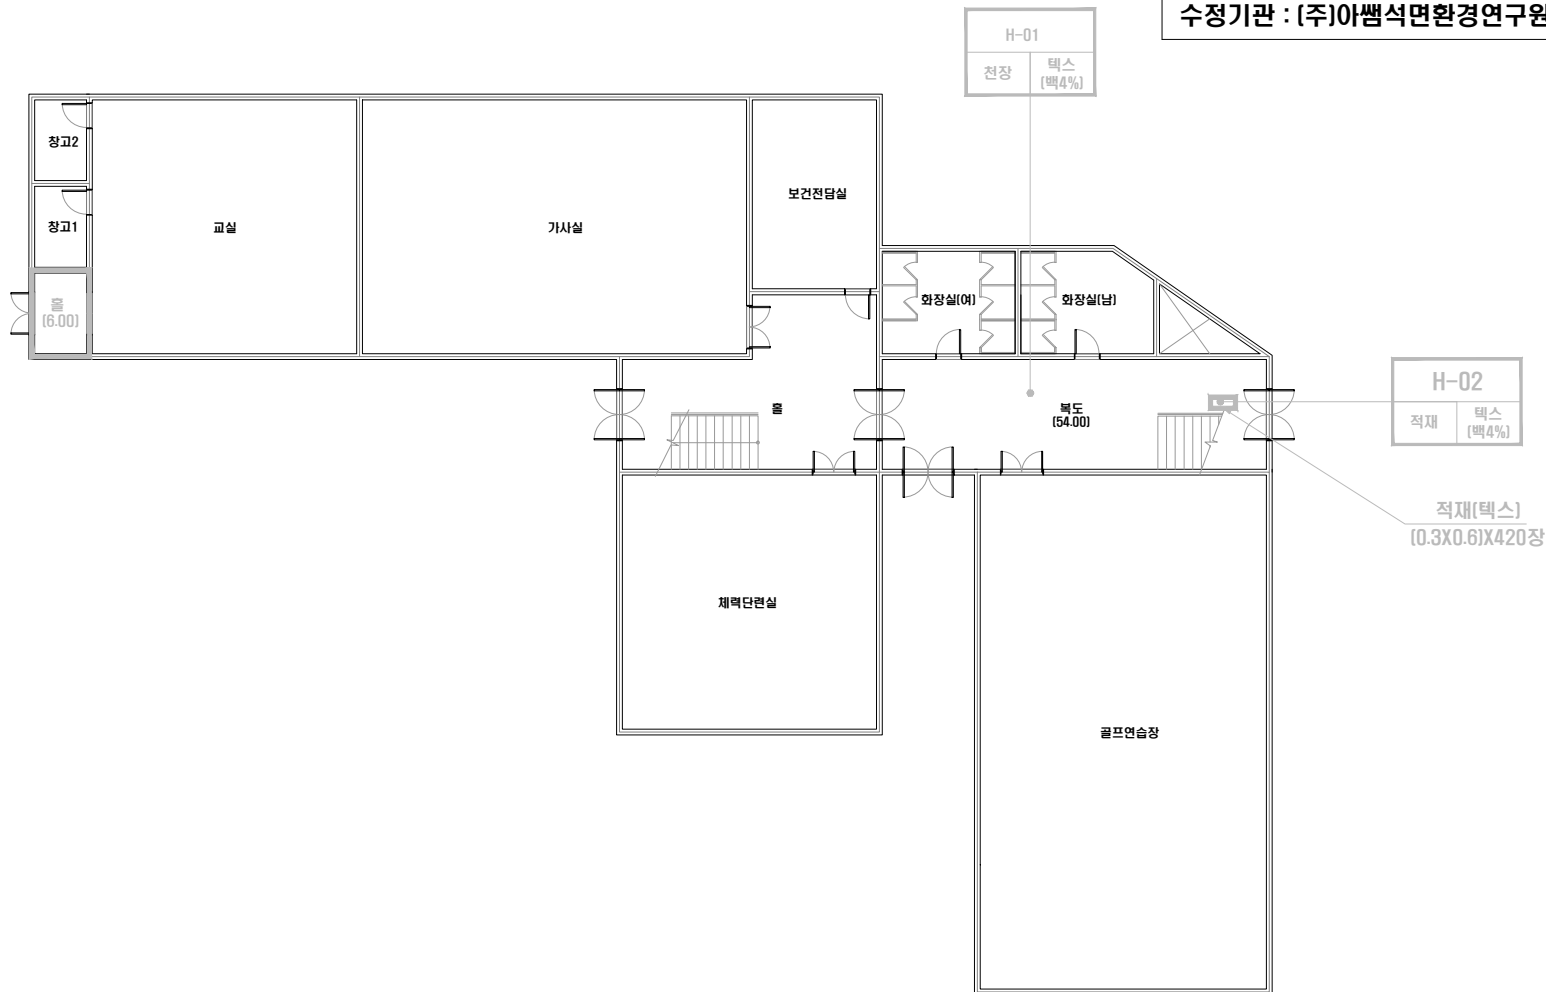
[2016년 하반기 동관동 공사 포함 제거]

시료 번호	시료 채취 위치	건축 자재	동일 물질 구역	면적(m ²), 부피(m ³), 길이(m)			석면 종류	석면 함유량[%]	위해성 평가 점수	위해성 등급	관리 방안
H-01	1층 복도 천장	텍 스	1층 복도	54.00 m ²			백색면	4%	2	낮음	<석면함유 건축자재의 잠재적인 손상 가능성이 낮은 상태> 1)비산성과 손상이 동시에 있는 경우 손상에 대한 보수 2)석면함유 건축자재 또는 설비에 대한 지속적인 유지관리 3) 석면함유 건축자재 또는 설비가 손상되었을 경우 즉시 보수 4)석면함유 건축자재를 인위적으로 손상시키지 않도록 함 5) 전기공사,배선공사등 건축물 유지보수 공사시 석면함유설비 또는 자재가 훼손되어 석면이 비산되지 않도록 작업수행
석면해체,제거구역(자재,면적)		텍 스 (천장재, 적재물)	1층 홀, 적재물	기존면적	제거면적	후 면적	-	-	-	-	
				135.60 m ²	81.60 m ²	54.00 m ²

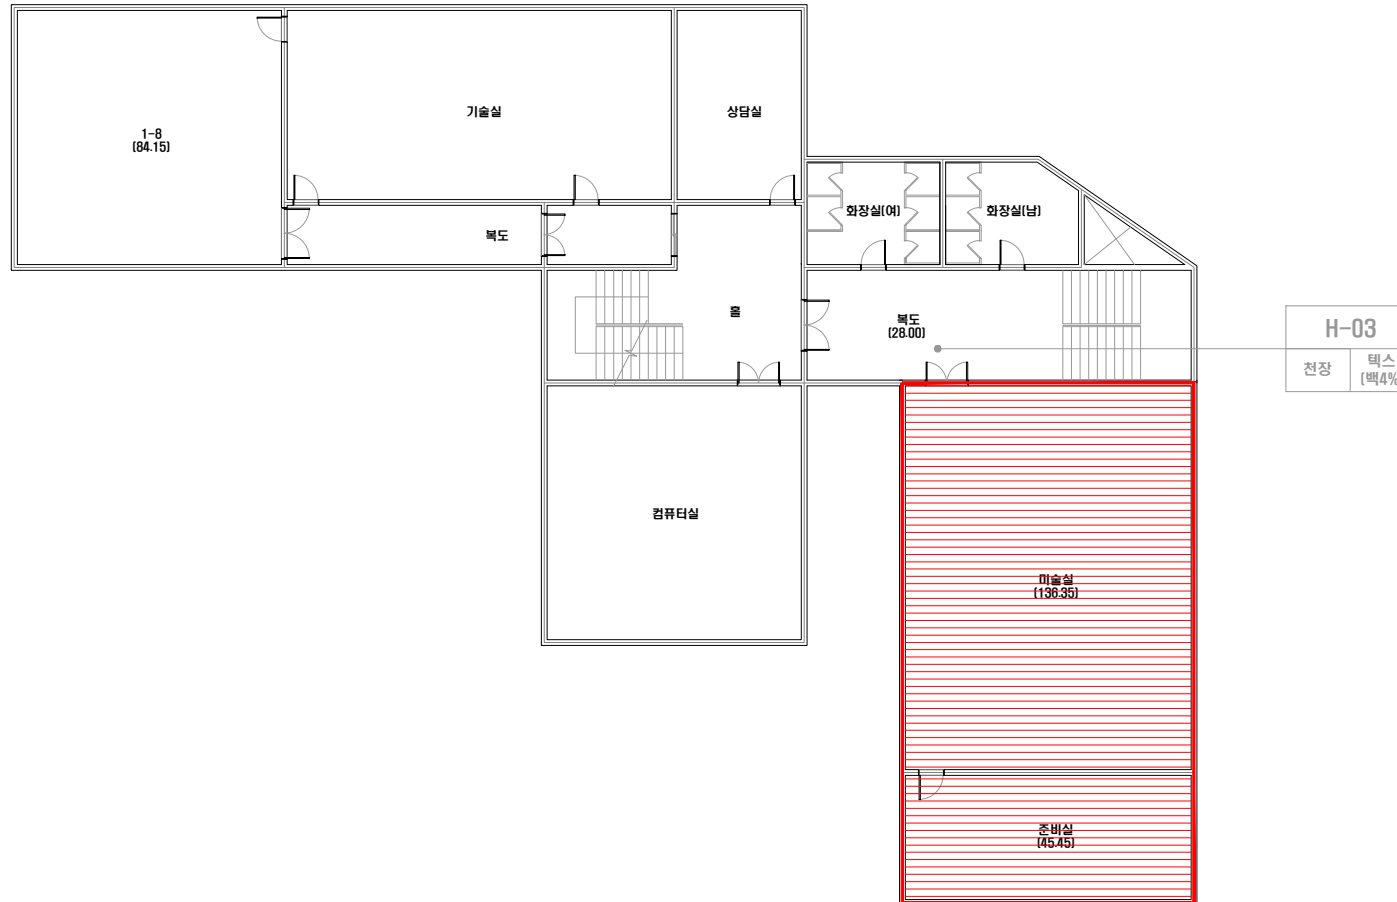
이리여자고등학교(2,4동) 2층

시료 번호	시료 채취 위치	건축 자재	동일 물질 구역	면적(m ²), 부피(m ³), 길이(m)	석면 종류	석면 함유량(%)	위해성 평가 점수	위해성 등급	관리 방안
H-03	2층 복도 천장	텍 스	2층 복도, 미술실, 준비실, 1-8 천장	293.95 m ²	백석면	4%	3	낮음	<석면함유 건축자재의 잠재적인 손상 가능성이 낮은 상태> 1)비산성과 손상이 동시에 있는 경우 손상에 대한 보수 2)석면함유 건축자재 또는 설비에 대한 지속적인 유지관리 3) 석면함유 건축자재 또는 설비가 손상되었을 경우 즉시 보수 4)석면함유 건축자재를 인위적으로 손상시키지 않도록 함 5) 전기공사, 배선공사 등 건축물 유지보수 공사시 석면함유설비 또는 자재가 훼손되어 석면이 비산되지 않도록 작업수행

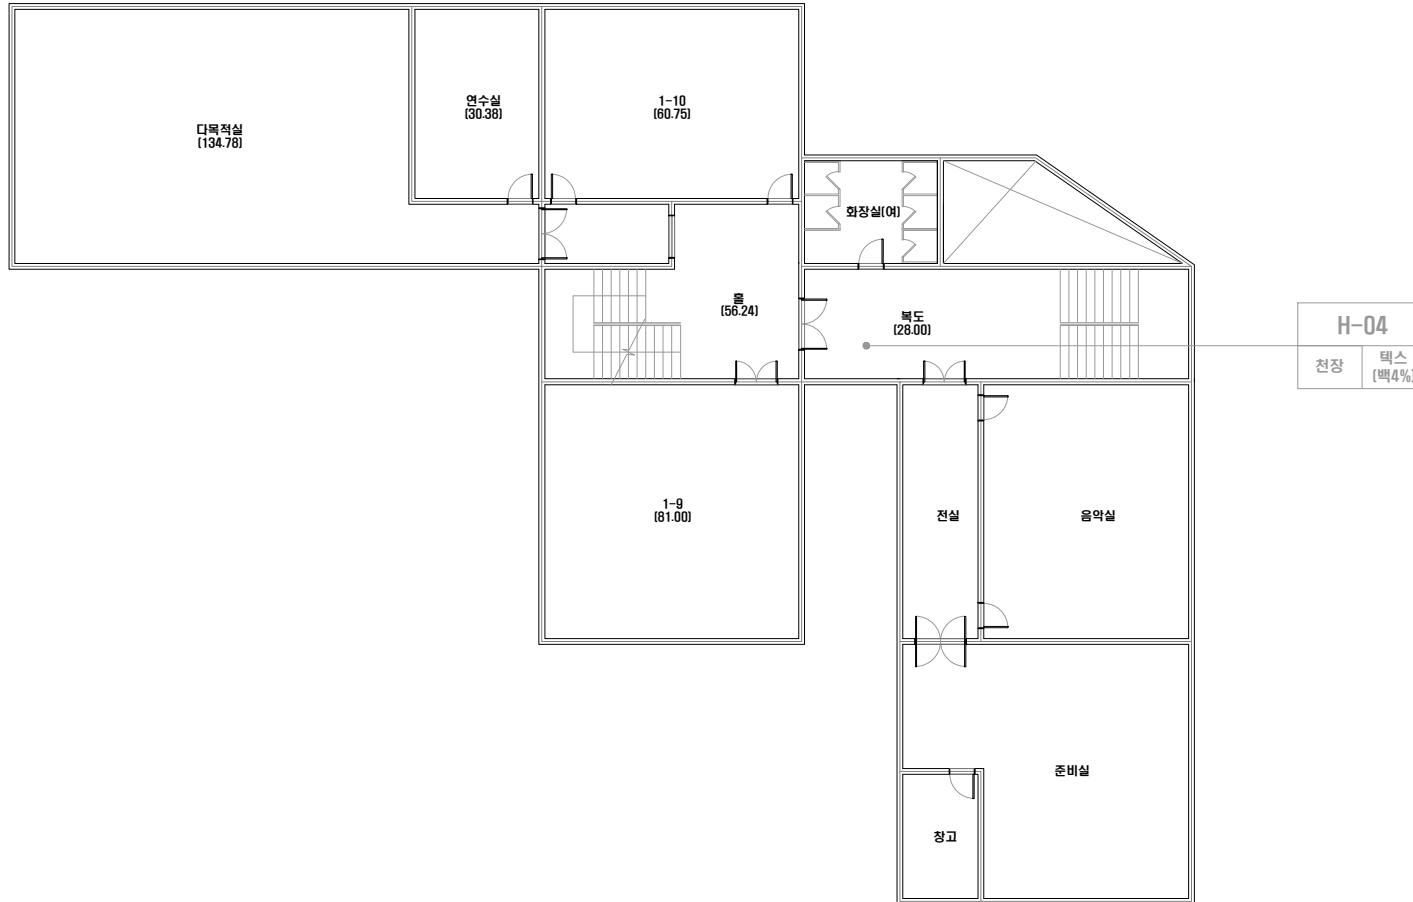
이리여자고등학교(2,4동) 3층

시료 번호	시료 채취 위치	건축 자재	동일 물질 구역	면적(m ²), 부피(m ³), 길이(m)	석면 종류	석면 함유량(%)	위해성 평가 점수	위해성 등급	관리 방안
H-04	3층 복도 천장	텍스	3층 복도, 1-9, 홀, 1-10, 연수실, 다목적실 천장	391.15 m ²	백석면	4%	3	낮음	<석면함유 건축자재의 잠재적인 손상 가능성이 낮은 상태> 1)비산성과 손상이 동시에 있는 경우 손상에 대한 보수 2)석면함유 건축자재 또는 설비에 대한 지속적인 유지관리 3) 석면함유 건축자재 또는 설비가 손상되었을 경우 즉시 보수 4)석면함유 건축자재를 인위적으로 손상시키지 않도록 함 5) 전기공사,배선공사등 건축물 유지보수 공산시 석면함유설비 또는 자재가 훼손되어 석면이 비산되지 않도록 작업수행

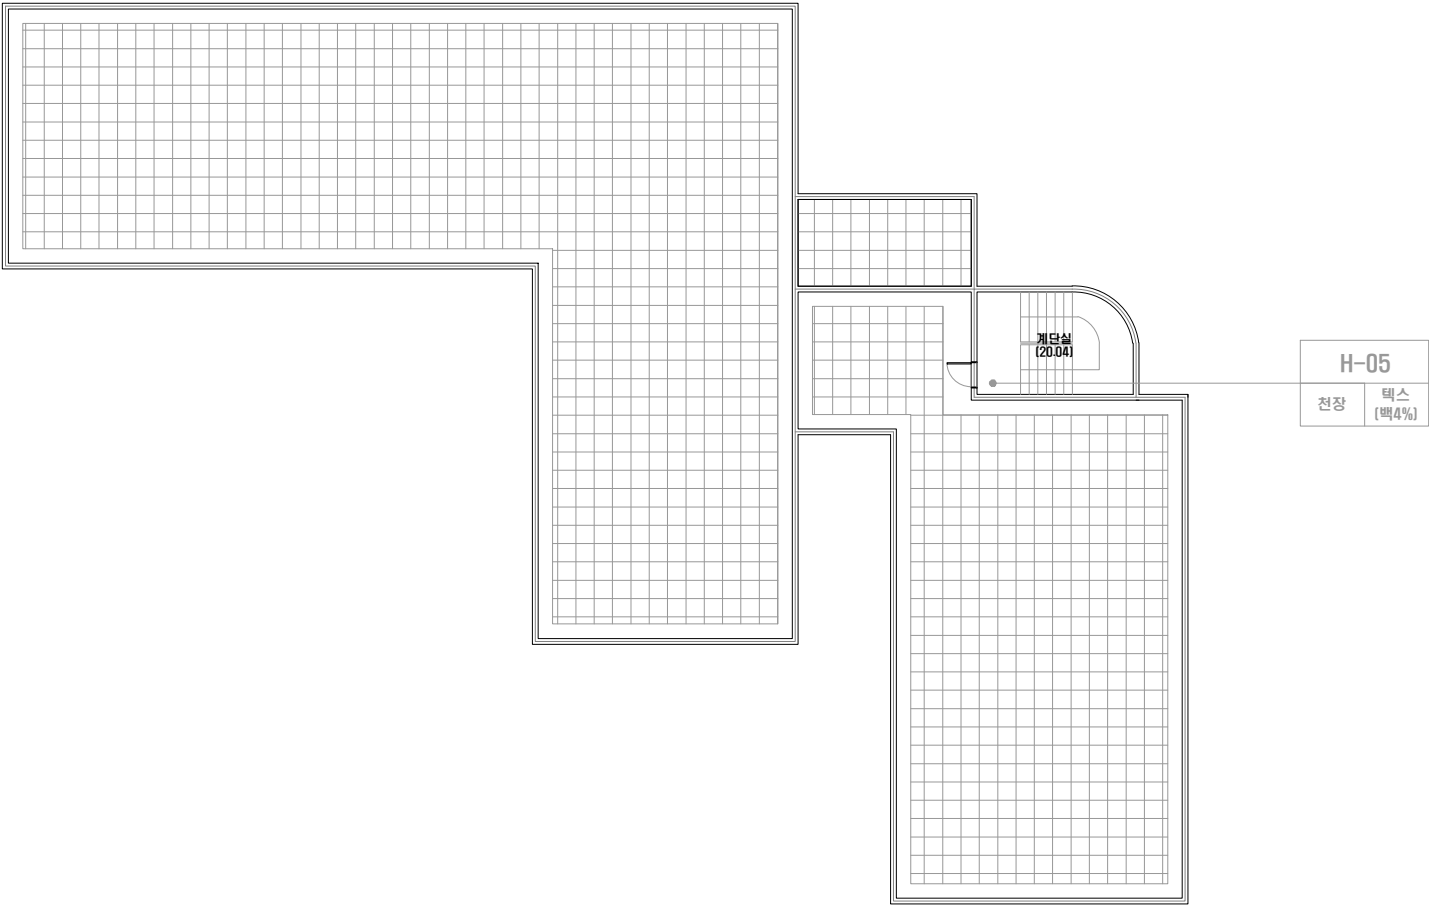
이리여자고등학교(2,4동) 옥탑층

시료 번호	시료 채취 위치	건축 자재	동일 물질 구역	면적(m ²), 부피(m ³), 길이(m)	석면 종류	석면 함유량(%)	위해성 평가 점수	위해성 등급	관리 방안
H-05	옥탑층 계단실 천장	텍스	옥탑층 계단실 천장	20.04 m ²	백석면	4%	2	낮음	1)비산성과 손상이 동시에 있는 경우 손상에 대한 보수 2)석면함유 건축자재 또는 설비에 대한 지속적인 유지관리 3) 석면함유 건축자재 또는 설비가 손상되었을 경우 즉시 보수 4)석면함유 건축자재를 인위적으로 손상시키지 않도록 함 5) 전기공사,배선공사등 건축물 유지보수 공사시 석면함유설비 또는 자재가 훼손되어 석면이 비산되지 않도록 작업수행
