## 석면 위해성평가 결과 보고서

용역명 : 이리여자고등학교 석면 위해성평가

평가내용 : 석면건축물 위해성평가 / 석면공기질 측정

평가시기 : 2018년 04월 07일

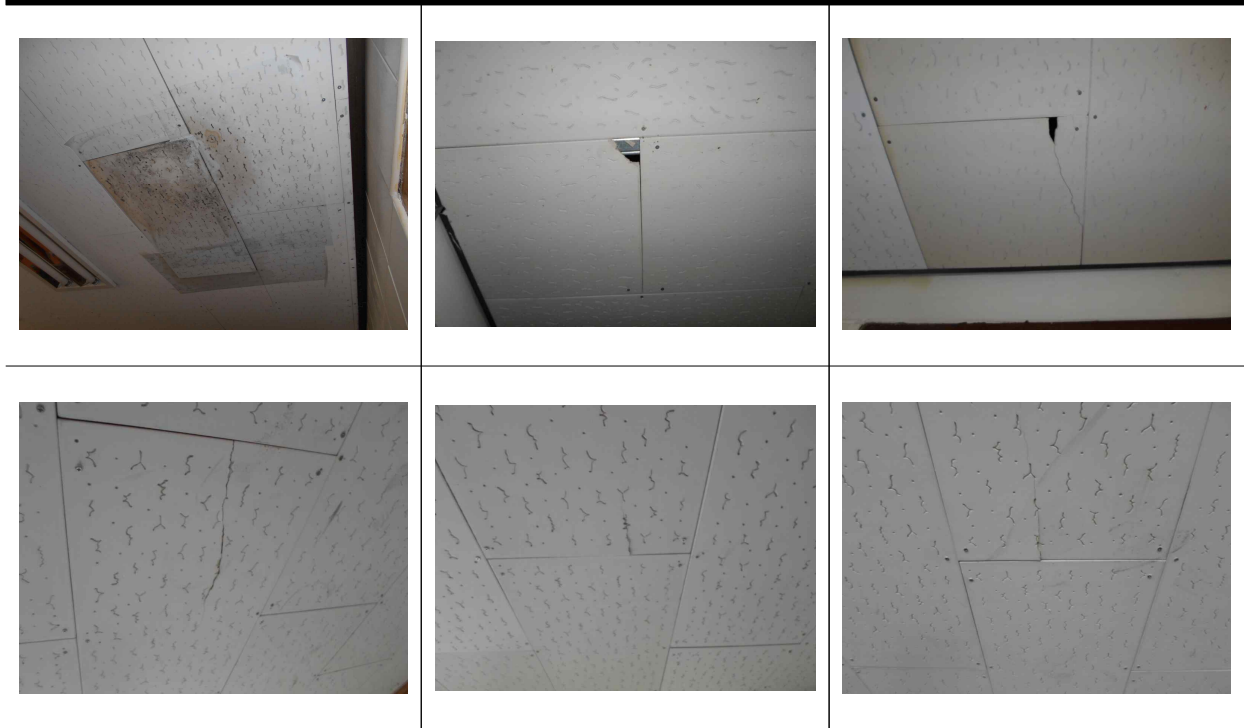
보수 전

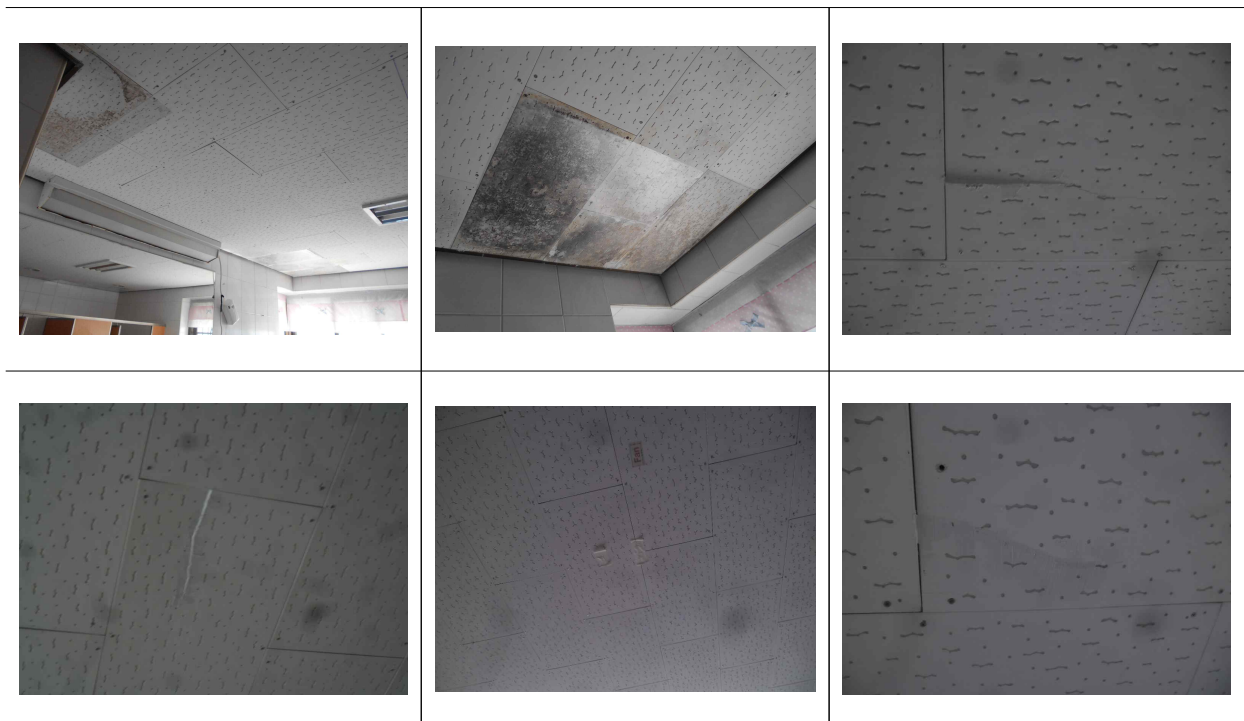
보수 후

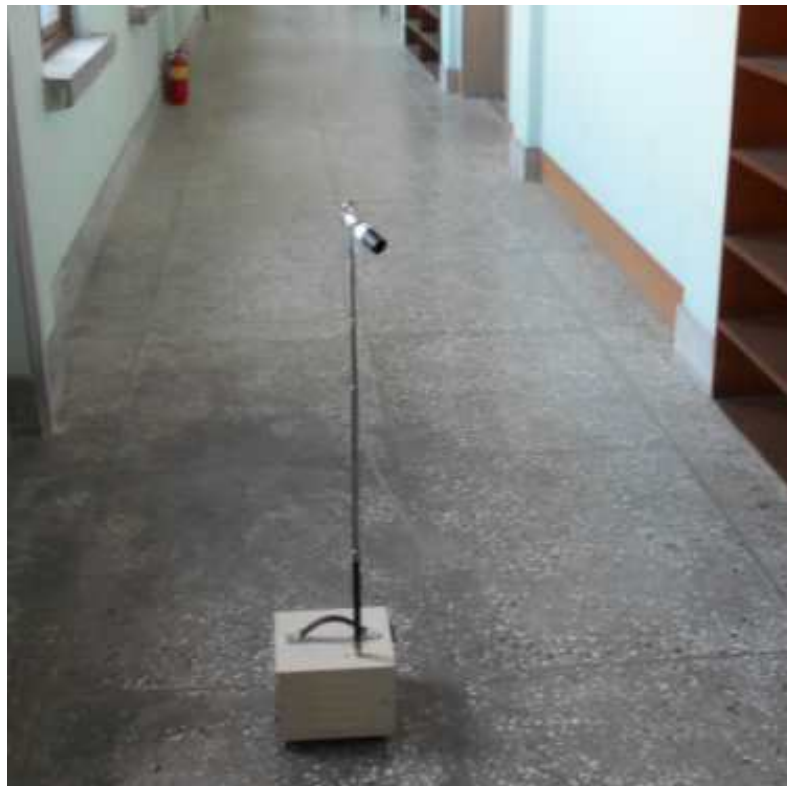
측정 결과	시료 번호	측정 지점	측정 결과 (f/cc)	비 고
이리여자 고등학교	#이리-1	후관동 4층 복도	0.0000	기준치미만

공기중 석면농도 모니터링  
(후관동 4층 복도)

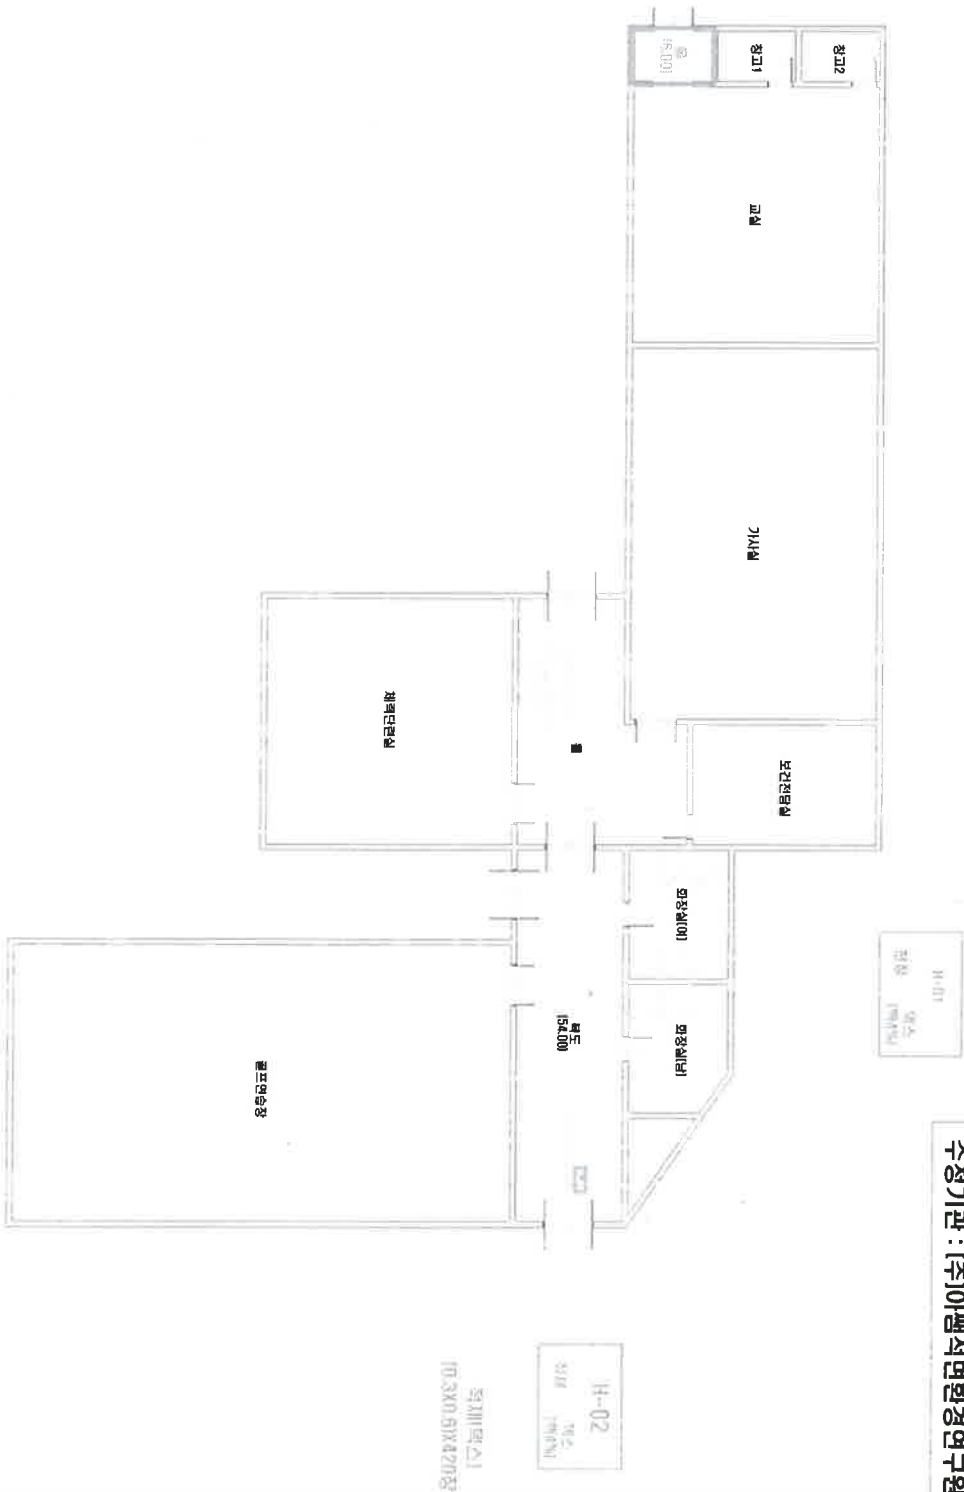
이리여자고등학교(2,4동) 1층

시공 번호	시공 제작 위치	건축 자재	동일 품절 구역	면적(m <sup>2</sup> ), 부피(m <sup>3</sup> ), 길이(m)			식면 종류	식면 함유량(%)	위해성 평가 점수	위해성 등급	관련 방안
H-01	1층 복도 천장	벽 스	1층 복도	54.00 m <sup>2</sup>			벽석면	4%	2	낮음	
석면발견, 제거구역(자재면적)				기준면적	제거면적	후 면적					
				135.60 m <sup>2</sup>	81.60 m <sup>2</sup>	54.00 m <sup>2</sup>					
				-	-	-					
<p>&lt;석면발견 건축자재의 잠재적인 손상 가능성이 낮은 상태&gt; 1)비산성과 손상이 동시에 있는 경우 손상에 대한 보수 2)석면발견 건축자재 또는 설비에 대한 지속적인 유지관리 3)석면발견 건축자재 또는 설비가 손상되었을 경우 즉시 보수 4)석면발견 건축자재 인위적으로 손상시키지 않도록 함 5)전기공사, 배선공사 등 건축물 유지보수 공산시 석면발견설비 또는 자재가 훼손되어 석면이 비산되지 않도록 작업수행</p>

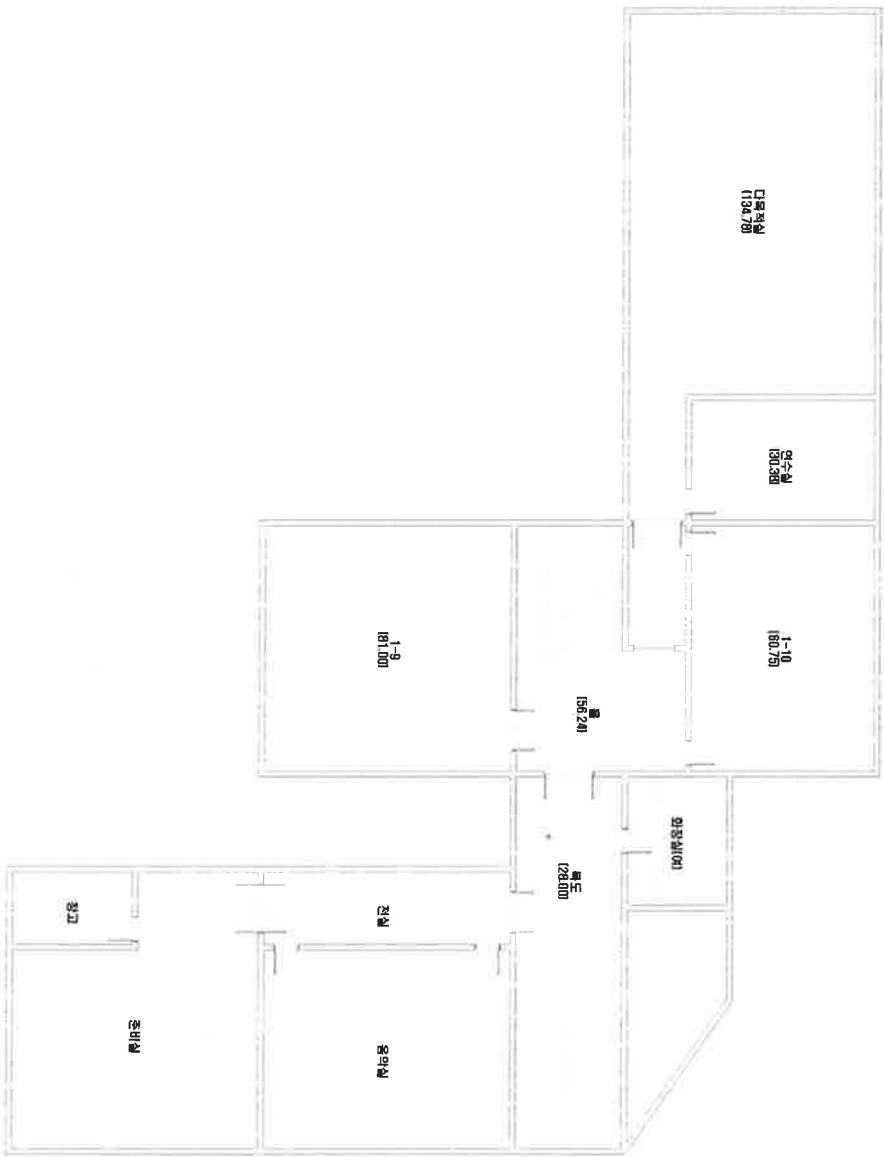
이리여자고등학교(2,4동) 3층

H-04  
필스  
전장  
[백,4%]

시공 번호	시공 채취 위치	건축 자재	동일 물질 구역	면적(m <sup>2</sup> ), 부피(m <sup>3</sup> ), 길이(m)	시험 종류	시험 함유량(%)	위해성 평가 점수	위해성 등급	관리 방안
H-04	3층 복도 전장	벽 스	3층 복도, 1-9, 복, 1-10, 연수실, 다목적실 전장	391.15 m <sup>2</sup>	벽석면	4%	3	낮음	<석면함유 건축자재의 잠재적인 손상 가능성이 낮은 상태> 1)비산성과 손상이 동시에 있는 경우 손상에 대한 보수 2)석면함유 건축자재 또는 설비에 대한 지속적인 유지관리 3) 석면함유 건축자재 또는 설비가 손상되었을 경우 즉시 보수 4)석면함유 건축자재를 인위적으로 손상시키지 않도록 함 5) 전기/통신배선공사용 건축물 유지보수 공시시 석면함유 설비 또는 자재가 훼손되어 석면이 비산되지 않도록 작업수행

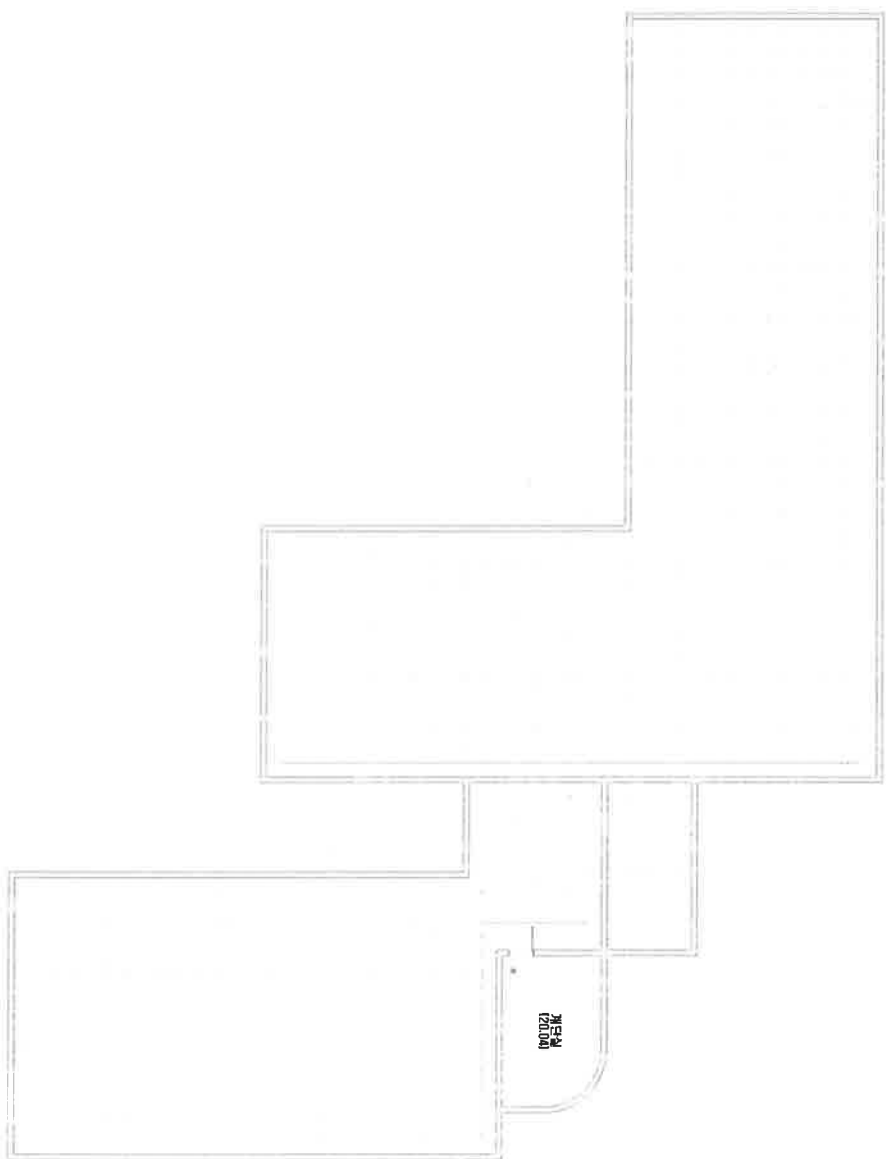
이리여자고등학교(2,4동) 옥탑층

H-05

전장  
[백4%]

시료 번호	시료 채취 위치	건축 지체	동일 물질 구역	면적(m <sup>2</sup> ), 부피(m <sup>3</sup> ), 길이(m)	석면 종류	석면 함유량(%)	위해성 평가 점수	위해성 등급	관리 방안
H-05	옥탑층 계단실 천장	텍스	옥탑층 계단실 천장	20.04 m <sup>2</sup>	백색면	4%	2	낮음	1)비산성분 손상이 동시에 있는 경우 손상에 대한 보수 2)석면함유 건축지체 또는 설비에 대한 지속적인 유지관리 3) 석면함유 건축지체 또는 설비가 손상되었을 경우 즉시 보수 4)석면함유 건축지체를 인위적으로 손상시키지 않도록 함 5) 전기공기배선공사등 건축물 유지보수 공사로 석면함유설비 또는 지체가 훼손되어 석면이 비산되지 않도록 작업수행

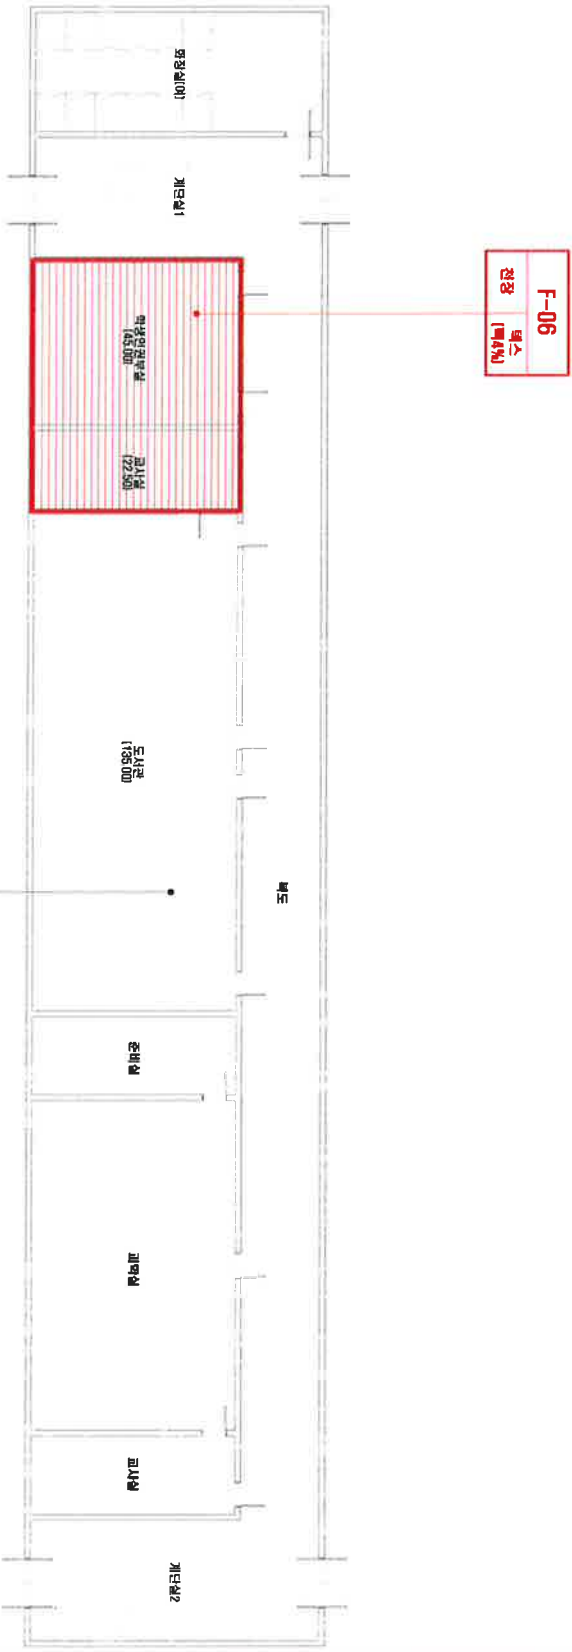
이리여자고등학교(후관) 1층

시료 번호	시료 채취 위치	건축 지체	동일 물질 구역	면적(m²), 부피(m³), 길이(m)	시험 종류	시험 범위(%)	위해성 평가 점수	위해성 등급	관리 방안
F-06	1층 학생인권부설 전강	벽	1층 학생인권부설, 교사실 전강	67.50 m²	벽석면	4%	7	낮음	<석면 함유 건축자재의 잠재적인 손상 가능성이 낮은 상태> 1) 비산상과 손상이 동시에 있는 경우 손상에 대한 보수 2) 석면 함유 건축자재 또는 설비에 대한 지속적인 유지관리 3) 석면 함유 건축자재 또는 설비가 손상되었을 경우 즉시 보수 4) 석면 함유 건축자재를 인위적으로 손상시키지 않도록 함 5) 전기 공사, 배선 공사 등 건축물 유지 보수 공사로 석면 함유 설비 또는 자재가 훼손되어 석면이 미연되지 않도록 작업 수행

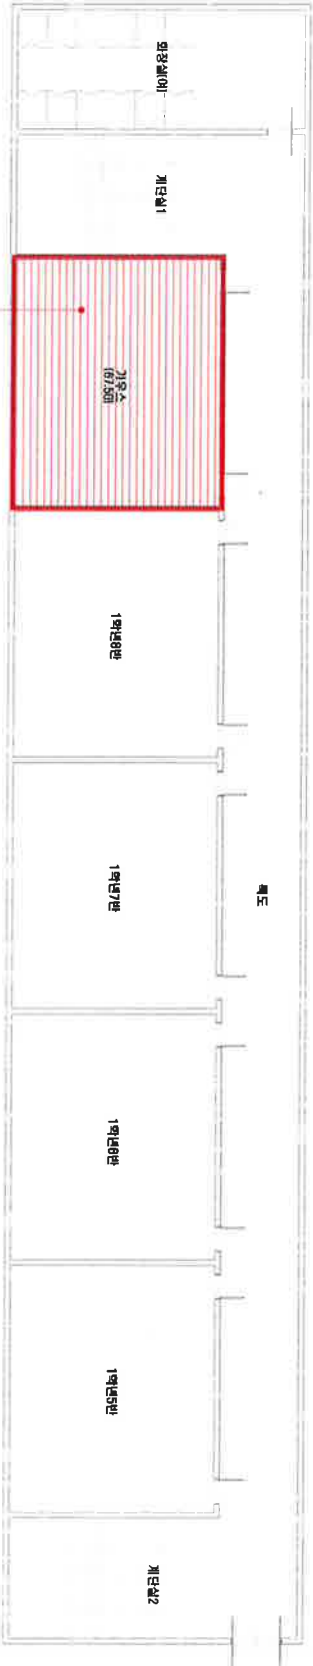
이리여자고등학교(후관) 3층

F-04  
화스  
전장  
(약4%)

시료 번호	시료 채취 위치	건축 지체	동일 물체 구역	면적(m <sup>2</sup> ), 부피(m <sup>3</sup> ), 길이(m)	석면 종류	석면 함유량(%)	위해성 평가 점수	위해성 등급	관리 방안
F-04	3층 가우스 전장	벽 스	3층 가우스 전장	67.50 m <sup>2</sup>	백색면	4%	7	낮음	<석면 함유 건축지체의 잠재적인 손상 가능성이 낮은 상태> 1) 미상성과 손상이 동시에 있는 경우 손상에 대한 보수 2) 석면 함유 건축지체 또는 설비에 대한 지속적인 유지관리 3) 석면 함유 건축지체 또는 설비가 손상되었을 경우 즉시 보수 4) 석면 함유 건축지체를 인위적으로 손상시키지 않도록 함 5) 전기공사, 배선공사 등 건축물 유지보수 공사로 석면 함유 설비 또는 지체가 훼손되어 석면이 비산되지 않도록 작업 수행

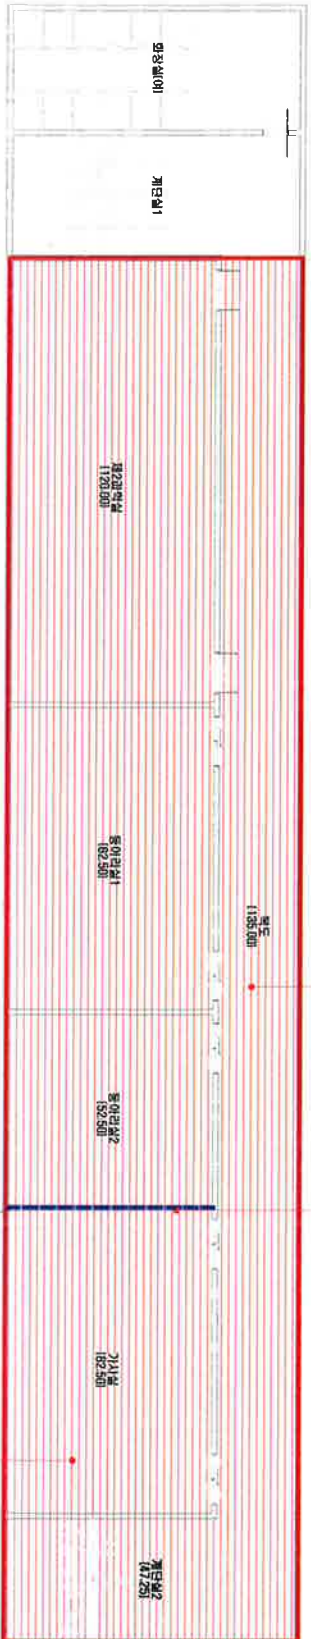
이리여자고등학교(후관) 4층

F-01  
벽스  
전장 (벽4%)

F-03  
벽라이트  
전장 (벽10%)

F-02  
벽스  
전장 (벽4%)

시료 번호	시료 채취 위치	건축 자재	동일 물질 구역	면적(㎡), 부피(㎥), 길이(m)	시험 종류	시험 함유량(%)	위해성 평가 점수	위해성 등급	관리 방안
F-01	4층 복도 전장	벽 스	4층 복도, 계단실2 전장	182.25 ㎡	벽식면	4%	7	낮음	·석면함유 건축자재의 잠재적인 손상 가능성이 낮은 상태) 1)비산상과 손상에 동시에 있는 경우 손상에 대한 보수 2)석면함유 건축자재 또는 설비에 대한 지속적인 유지관리 3) 석면함유 건축자재 또는 설비가 손상되었을 경우 즉시 보수 4)석면함유 건축자재 인위적으로 손상시키지 않도록 함 5) 전기공사, 배선공사 등 건축물 유지보수 공사로 석면함유설비 또는 자재가 훼손되어 석면이 미산되지 않도록 취급수행
F-02	4층 기사실 전장	벽 스	4층 기사실, 창고, 이력실, 제2교복실 전장	337.50 ㎡	벽식면	4%	7	낮음	
F-03	4층 기사실 벽	벽라이트	4층 창고, 기사실 벽	49.50 ㎡	벽식면	10%	6	낮음

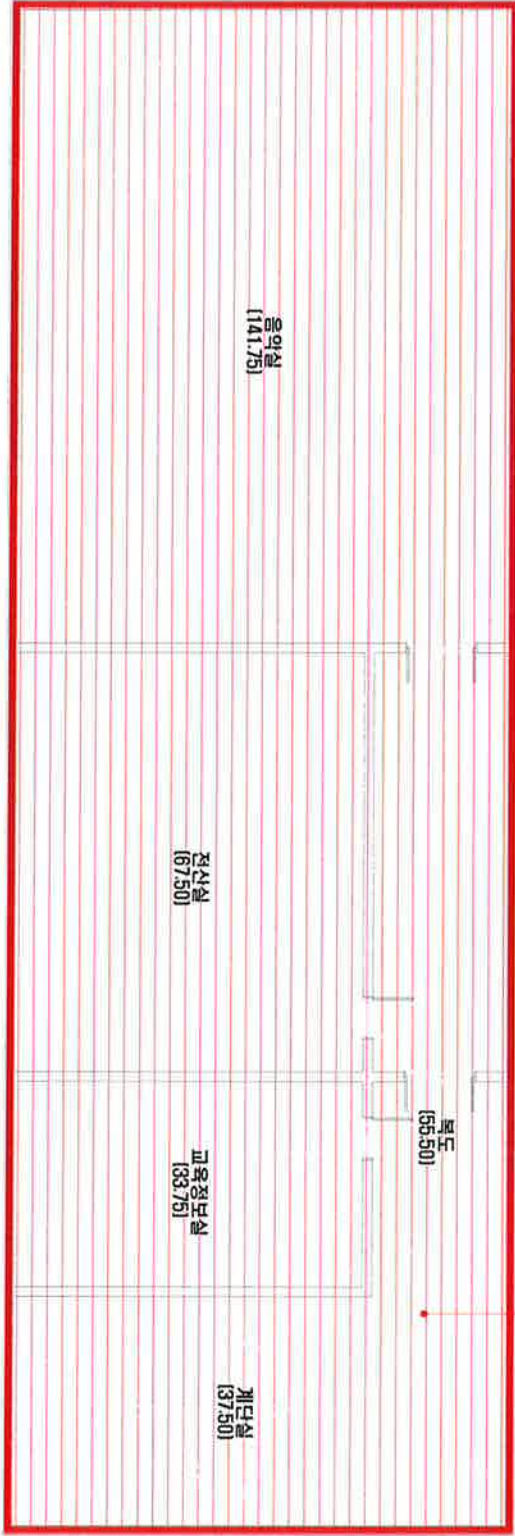
이리여자고등학교(별관) 2층

E-01  
벽스  
(약4%)  
전장

시료 번호	시료 채취 위치	건축 시제	동일 불철 구역	면적(m²), 부피(m³), 길이(m)	석면 종류	석면 함유량(%)	위해성 평가 점수	위해성 등급	관리 방안
E-01	2층 복도 전장	벽 스	2층 복도, 계단실, 교양정보실, 전석실, 음악실 전장	336.00 m²	백색면	4%	7	낮음	<석면함유 건축자재의 잠재적인 손상 가능성이 낮은 상태> 1)비산성과 손상이 동시에 있는 경우 손상에 대한 보수 2)석면함유 건축자재 또는 설비에 대한 지속적인 유지관리 3) 석면함유 건축자재 또는 설비가 손상되었을 경우 즉시 보수 4)석면함유 건축자재를 인위적으로 손상시키지 않도록 함 5) 전기공사, 배선공사 등 건축물 유지보수 공사로 석면함유설비 또는 자재가 훼손되어 석면이 비산되지 않도록 작업수행

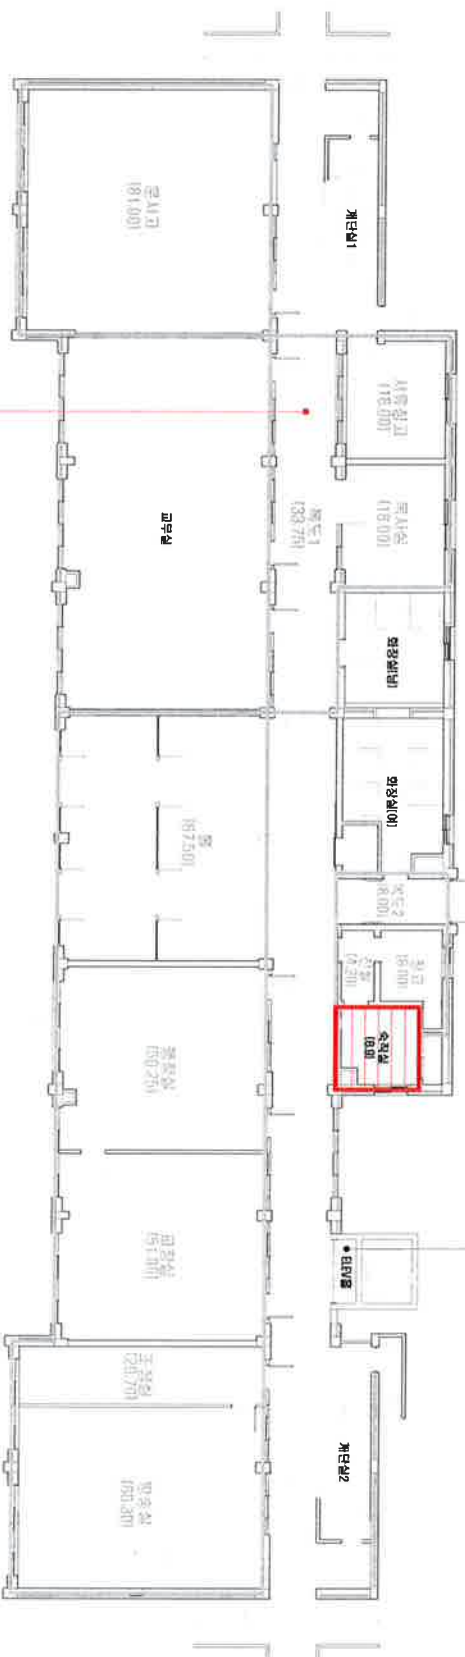
## 이리여자고등학교(본관) 1층

D-02

사료 번호	사료 제작 위치	건축 차례	동일 물결 구역	면적(m <sup>2</sup> , 부피(m <sup>3</sup> ), 길이(m))			식면 종류	식면 함유량(%)	위해성 평가 점수	위해성 등급	관리 방안
0-01	1층 복도(1 전장)	텍 스	1층 수직실 전장	기존면적	재가면적	후 면적	텍스면	4%	7	낮음	
식면(매체)가구역(구역, 면적)											
텍 스											
1층 복도, 문서고, 행정실, 교정실, 조정실, 방송실, 물, 복도도, 창고, 전실, 복시실, 서무청고 전장											
				429.60 m <sup>2</sup>	420.70 m <sup>2</sup>	8.90 m <sup>2</sup>					
<p>&lt;식면(매체)가구역의 잠재적인 손상 기능(이) 낮은 상태&gt;</p> <p>1)비산성분 손상이 동시(에) 있는 경우 손상(에) 대한 보수</p> <p>2)식면(매체) 건축(재) 또는 설비(가)에 대한 지속적인 유지관리</p> <p>3)식면(매체) 건축(재) 또는 설비(가) 손상(되)었을 경우 즉시 보수</p> <p>4)식면(매체) 건축(재)를 인위적으로 손상(되)지 않도록 함</p> <p>5)전기장(기)에(는)서(로) 건축물 유지(보수) 공(시)식(적)행위(행)비</p> <p>모든 지(가)에(는)서(로) 식면(이) 비(산)되(지) 않도록 작업(수)행</p>

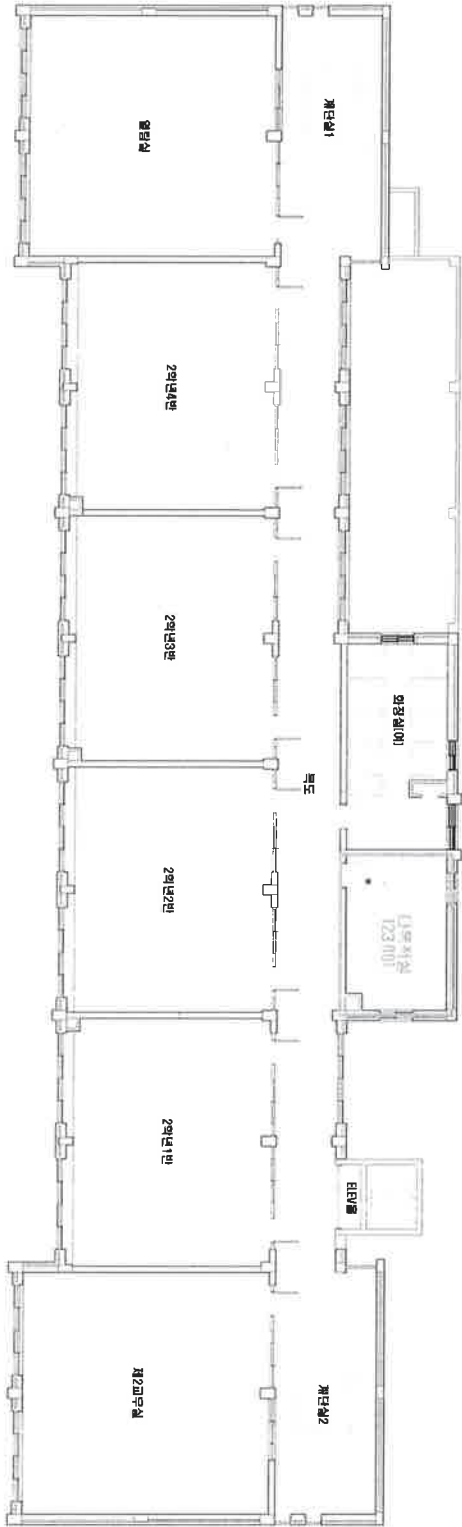
이리여자고등학교(본관) 2층

D-03  
벽스  
전장  
[벽45%]

시료 번호	시료 채취 위치	건축 지체	동일 물질 구역			면적(m <sup>2</sup> ), 부피(m <sup>3</sup> ), 길이(m)	식면 종류	식면 함유량(%)	위해성 평가 점수	위해성 등급	관리 방안
식면(제거구역)(시료면적)	벽스 [전장제]	2층 다목적실 전장	기본면적	제거면적	무 면적						
			23.00 m <sup>2</sup>	23.00 m <sup>2</sup>	00.00 m <sup>2</sup>

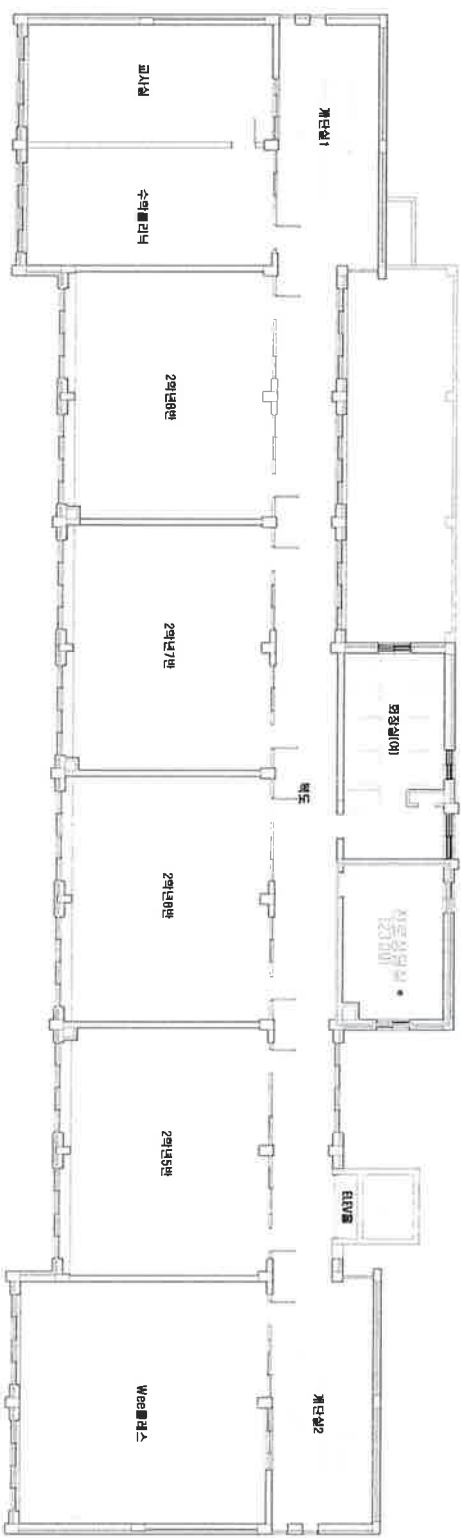
이리여자고등학교(본관) 3층

D-04  
벽스  
[4.4%]  
전장

시료 번호	시료 채취 위치	건축 지대	동일 물질 구역			식면	식면	위해성	위해성	관리 방안
			면적(m <sup>2</sup> )	부피(m <sup>3</sup> )	길이(m)	종류	함유량(%)	평가 점수	등급	
석면해체 제거구역(식면역적)	벽스 [전장대]	3층 전도상남실 전장	기본면적	제거면적	무 면적					
			23.00 m <sup>2</sup>	23.00 m <sup>2</sup>	00.00 m <sup>2</sup>

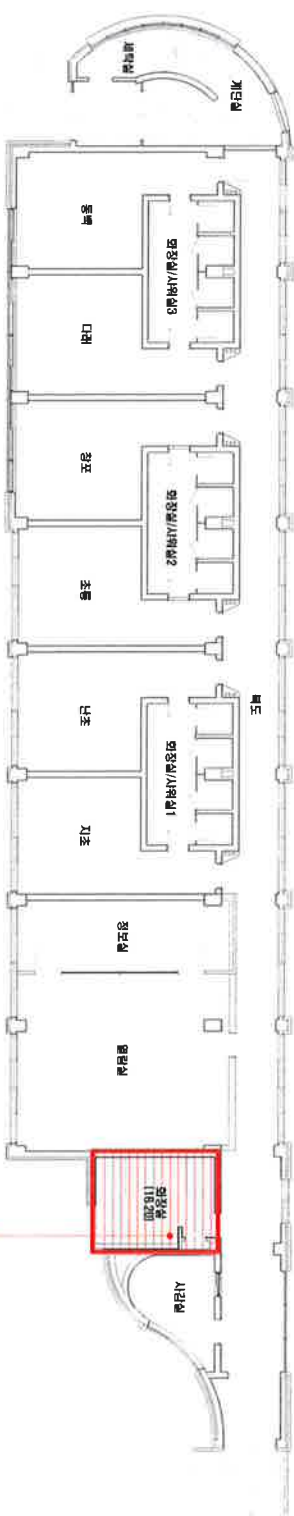
이리여자고등학교[기숙사] 1층

C-01  
벽스  
전장  
[벽4%]

시공 번호	시공 재질 위치	건축 자재	동일 물질 구역	면적(m <sup>2</sup> ), 부피(m <sup>3</sup> ), 길이(m)	석면 종류	석면 함유량(%)	위해성 평가 점수	위해성 등급	관리 방안
C-01	1층 화장실 전장	벽스	1층 화장실 전장	16.20 m <sup>2</sup>	벽석면	4%	6	낮음	<석면 함유 건축자재의 잠재적인 손상 가능성이 낮은 상태> 1) 비산성과 손상이 동시에 있는 경우 손상에 대한 보수 2) 석면 함유 건축자재 또는 설비에 대한 지속적인 유지관리 3) 석면 함유 건축자재 또는 설비가 손상되었을 경우 즉시 보수 4) 석면 함유 건축자재를 인위적으로 손상시키지 않도록 함 5) 전기공사, 배선공사 등 건축물 유지보수 공사로 석면 함유 설비 또는 자재가 훼손되어 석면이 비산되지 않도록 작업 수행

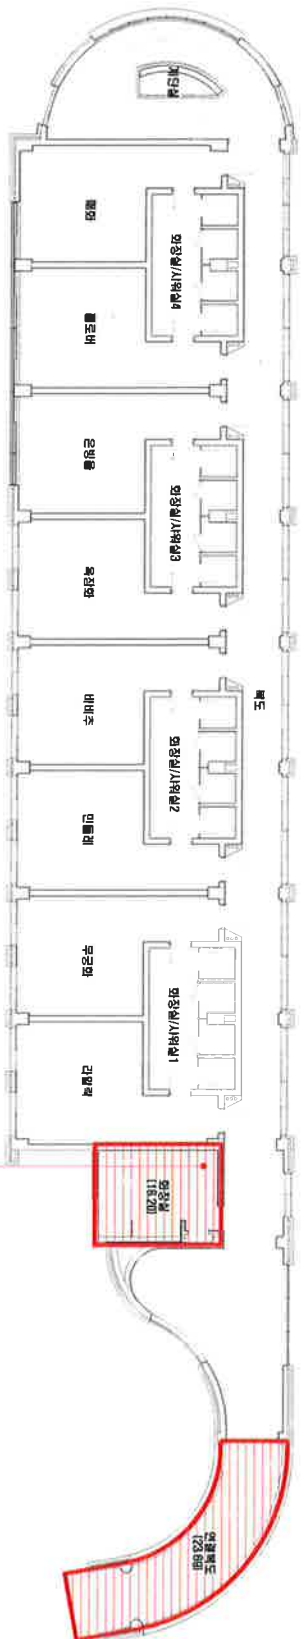
이리여자고등학교(기숙사) 2층

C-02  
벽스  
전장  
(벽4%)

시료 번호	시료 채취 위치	건축 시제	동일 물질 구역	면적(m <sup>2</sup> ), 부피(m <sup>3</sup> ), 길이(mm)	석면 종류	석면 함유량(%)	위해성 평가 점수	위해성 등급	관리 방안
C-02	2층 화장실 전장	벽 스	2층 화장실, 연결복도 전장	39.89 m <sup>2</sup>	벽석면	4%	6	낮음	<석면함유 건축자재의 잠재적인 손상 가능성이 낮은 상태> 1)비산성과 손상이 동시에 있는 경우 손상에 대한 보수 2)석면함유 건축자재 또는 설비에 대한 지속적인 유지관리 3) 석면함유 건축자재 또는 설비가 손상되었을 경우 즉시 보수 4)석면함유 건축자재를 인위적으로 손상시키지 않도록 함 5) 전기공사, 배선공사 등 건축물 유지보수 공사로 석면함유설비 또는 자재가 훼손되어 석면이 비산되지 않도록 작업수행

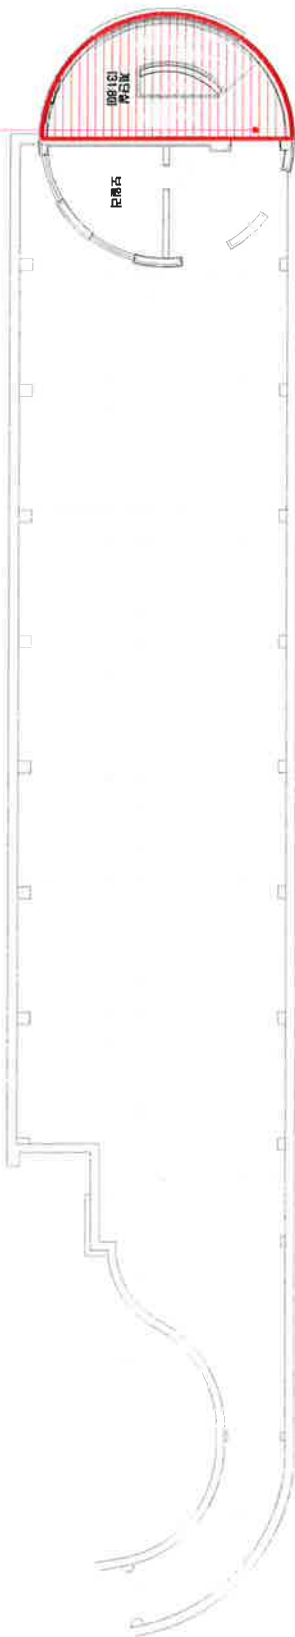
이리여자고등학교(기숙사) 옥탑층

C-03  
계단  
벽소  
(벽4%)

시료 번호	시료 제작 위치	건축 시제	동일 물질 구역	면적(m²), 부피(m³), 길이(mm)	시험 종류	시험 함유량(%)	위해성 평가 점수	위해성 등급	관리 방안
C-03	3층 계단실 천장	벽 소	3층 계단실 천장	31.80 m²	백색면	4%	4	낮음	<석면함유 건축자재의 잠재적인 손상 가능성이 낮은 상태> 1)비산성분 손상이 동시에 있는 경우 손상해 대한 보수 2)석면함유 건축자재 또는 설비에 대한 지속적인 유지관리 3) 석면함유 건축자재 또는 설비가 손상되었을 경우 즉시 보수 4)석면함유 건축자재를 인위적으로 손상시키지 않도록 함 5) 전기공사, 배선공사 등 건축물 유지보수 공산시 석면함유설비 또는 자재가 훼손되어 석면이 배산되지 않도록 작업수행

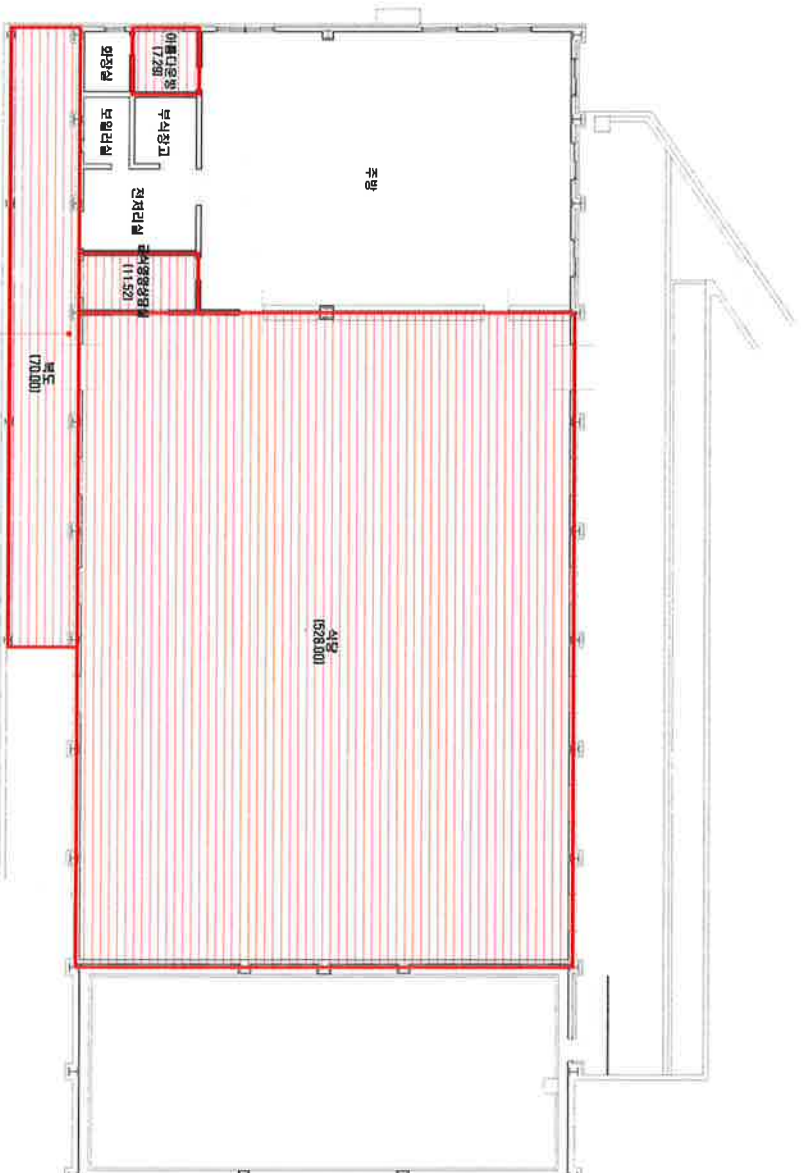
# 이리여자고등학교(강당) 1층

A-03  
벽  
전장  
(4%)

시료 번호	시료 채취 위치	건축 지체	동일 물질 구역	면적(m²), 부피(m³), 길이(m)	석면 종류	석면 함유량(%)	위해성 평가 점수	위해성 등급	관리 방안
A-03	1층 복도 천장	벽	1층 복도, 식당, 급식영양실담, 이물다용량 천장	616.81 m²	벽식면	4%	8	낮음	<석면함유 건축지체의 잠재적인 손상 가능성이 낮은 상태> 1) 비산성분 손상이 동시에 있는 경우 손상에 대한 보수 2) 석면함유 건축지체 또는 설비에 대한 지속적인 유지관리 3) 석면함유 건축지체 또는 설비가 손상되었을 경우 즉시 보수 4) 석면함유 건축지체를 인위적으로 손상시키지 않도록 함 5) 전기공사, 배선공사 등 건축물 유지보수 공사로 석면함유설비 또는 지체가 훼손되어 석면이 비산되지 않도록 작업수행

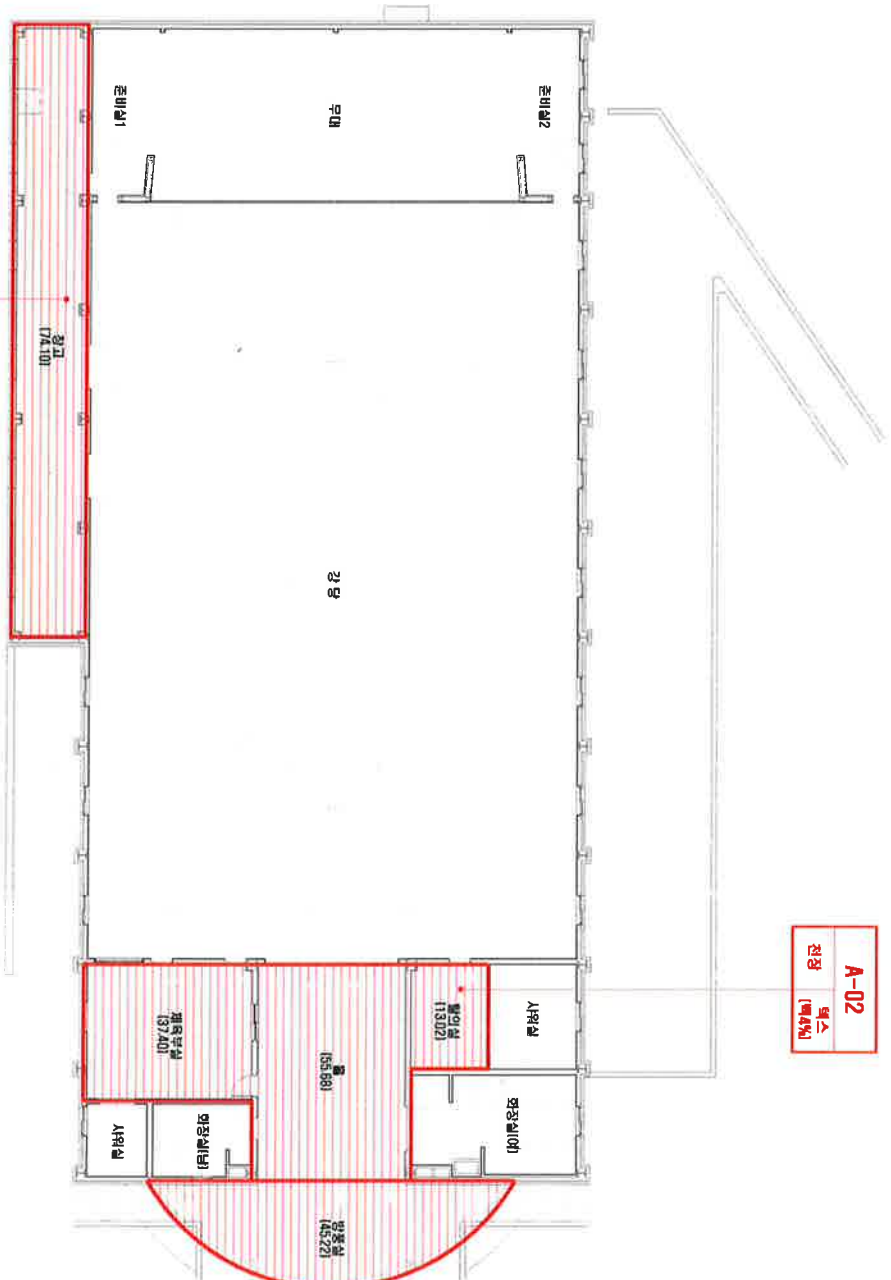
# 이리여자고등학교(강당) 2층

A-02  
벽스  
전장 (약4%)

A-01  
벽스  
전장 (약4%)

시료 번호	시료 채취 위치	건축 지체	등일 물질 구역	면적(m²), 부피(m³, 길이(m))	석면 종류	석면 함유량(%)	위해성 평가 점수	위해성 등급	관련 방안
A-01	2층 창고 전장	벽 스	2층 창고, 방통실 전장	119.32 m²	벽석면	4%	6	낮음	<석면함유 건축지체의 잠재적인 손상 가능성이 낮은 상태> 1)비산성과 손상이 동시에 있는 경우 손상에 대한 보수 2)석면함유 건축지체 또는 설비(기) 손상되었을 경우 즉시 보수 4)석면함유 건축지체를 인위적으로 손상시키지 않도록 함 5) 전기공사, 배선공사 등 건축물 유지보수 공사로 석면함유설비 또는 지체가 훼손되어 석면이 비산되지 않도록 취급수행
A-02	2층 방통실 전장	벽 스	2층 방통실, 물, 체육부실 전장	106.10 m²	벽석면	4%	7	낮음

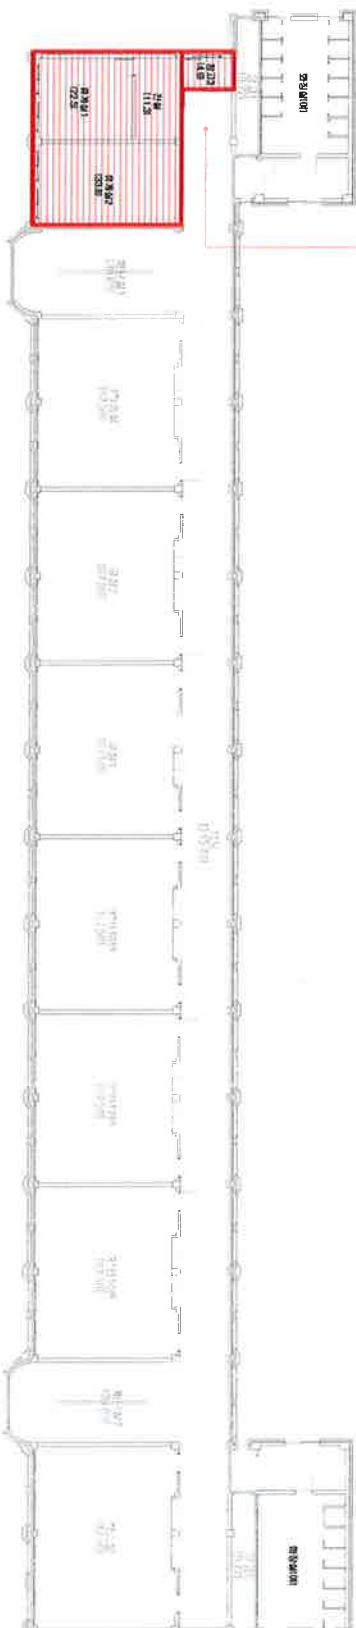
# 이리여자고등학교(동관) 3층

**B-03**  
 석면  
 함유 시료  
 (석면 함유량 4%)

시료 번호	시료 채취 위치	건축 자재	동일 물질 구역	면적(m <sup>2</sup> ), 부피(m <sup>3</sup> ), 길이(m)	석면 함유량(%)	위해성 평가 점수	위해성 등급	관리 방안
B-03	3층 복도 천장	텍스	전실, 휴게실1, 휴게실2, 창고3	면적: 72.50 m <sup>2</sup> 기초면적: 72.50 m <sup>2</sup> 채거면적: 72.50 m <sup>2</sup> 후면적: 72.50 m <sup>2</sup>	4%	6	낮음	<석면함유 건축자재의 잠재적인 손상 가능성이 낮은 상태> 1)비산성과 손상이 동시에 동시에 있는 경우 손상에 대한 보수 2)석면함유 건축자재 또는 설비에 대한 지속적인 유지관리 3) 석면함유 건축자재 또는 설비(기) 손상되었을 경우 즉시 보수 4)석면함유 건축자재를 인위적으로 손상시키지 않도록 함 5) 전기공사, 배선공사 등 건축물 유지보수 공사시 석면함유설비 또는 자재(기) 훼손되어 석면이 비산되지 않도록 작업수행
식면해체, 제거 구역(자재명적)	텍스	3층 3학년실, 교실1, 교실2, 3학년6반, 3학년7반, 3학년8반, 학습실, 복도, 계단실1, 계단실2, 창고1, 창고2, 전장	862.50 m <sup>2</sup>	790.00 m <sup>2</sup>	72.50 m <sup>2</sup>	-	-	-
