석면농도측정 결과보고서

현장명: 이리송학초

석면농도 측정용역 [송학초]

석면농도측정 결과표

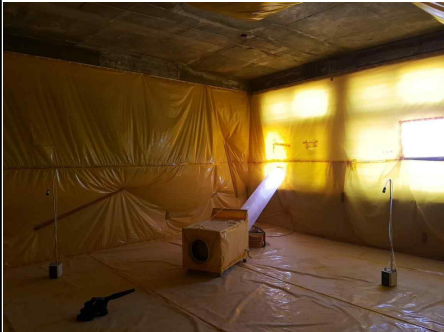
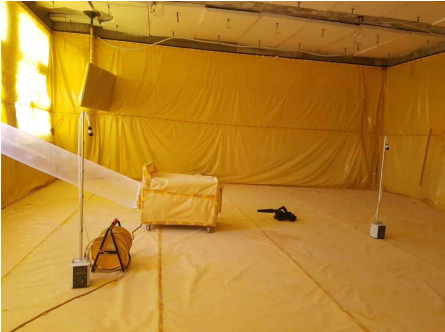
시 료 채 취 사 진					
시 료 번 호	#1~2	시 료 번 호	#3~4	시 료 번 호	#5~6
시료채취부위	3F 4-3	시료채취부위	3F 6-1	시료채취부위	3F 6-2
분 석 결 과	석면 0.01개/cm³ 미만	분 석 결 과	석면 0.01개/cm³ 미만	분 석 결 과	석면 0.01개/cm³ 미만

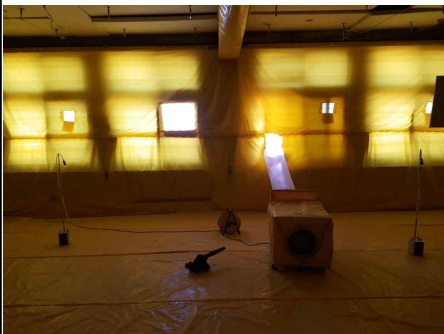
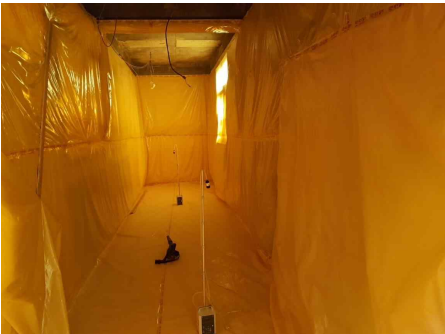
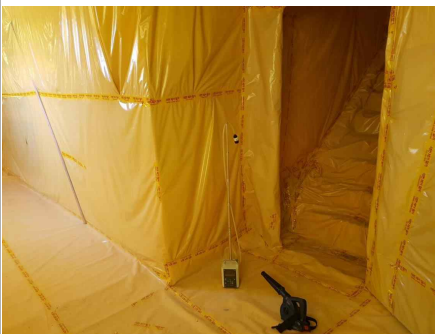
시 료 번 호	#7~8	시 료 번 호	#9~10	시 료 번 호	#11
시료채취부위	3F 6-3	시료채취부위	3F 복도 및 계단실	시료채취부위	3F 복도 및 계단실
분 석 결 과	석면 0.01개/cm³ 미만	분 석 결 과	석면 0.01개/cm³ 미만	분 석 결 과	석면 0.01개/cm³ 미만

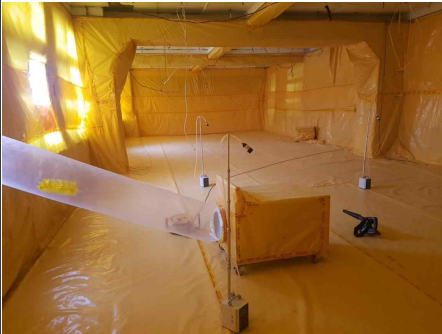
시 료 채 취 사 진					
시 료 번 호	#1~3	시 료 번 호	#4	시 료 번 호	#5~6
시료채취부위	1동 2F 도서실	시료채취부위	1동 2F 도서실	시료채취부위	1동 2F 3-4
분 석 결 과	석면 0.01개/cm³ 미만	분 석 결 과	석면 0.01개/cm³ 미만	분 석 결 과	석면 0.01개/cm³ 미만

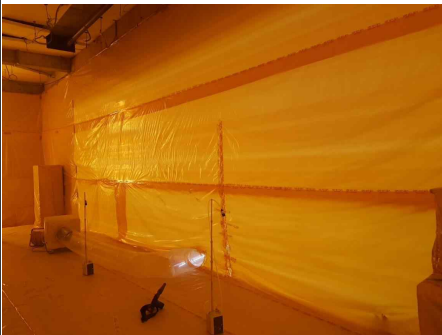
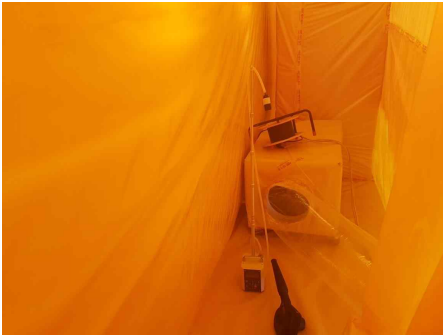
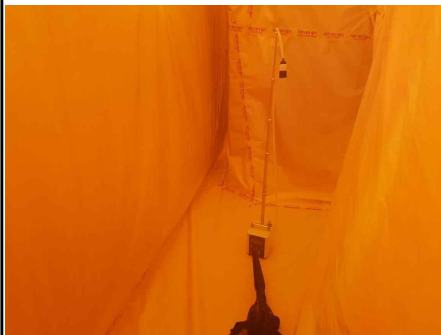
시 료 번 호	#7~8	시 료 번 호	#9	시 료 번 호	#10
시료채취부위	7동 1F 무대 및 준비실	시료채취부위	7동 1F 난간하부	시료채취부위	7동 1F 난간하부
분 석 결 과	석면 0.01개/cm³ 미만	분 석 결 과	석면 0.01개/cm³ 미만	분 석 결 과	석면 0.01개/cm³ 미만

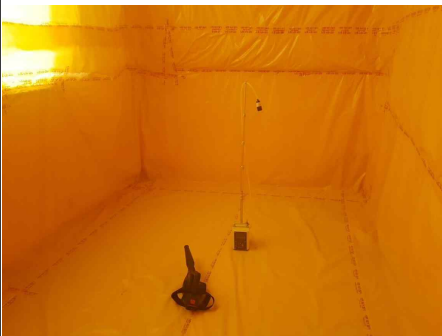
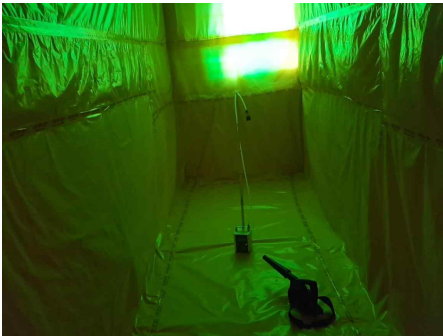
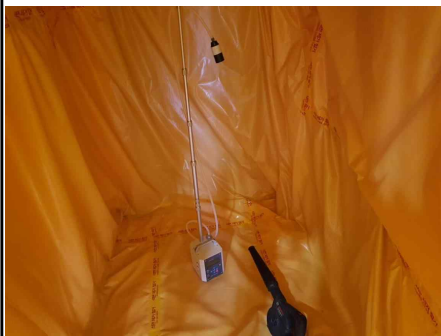
시 료 번 호	#11	시 료 번 호	#12	시 료 번 호	#13
시료채취부위	7동 1F 체육실	시료채취부위	7동 1F 기자재실	시료채취부위	7동 1F 전실
분 석 결 과	석면 0.01개/cm³ 미만	분 석 결 과	석면 0.01개/cm³ 미만	분 석 결 과	석면 0.01개/cm³ 미만
