### 3-6 석면지도(2동 1층)

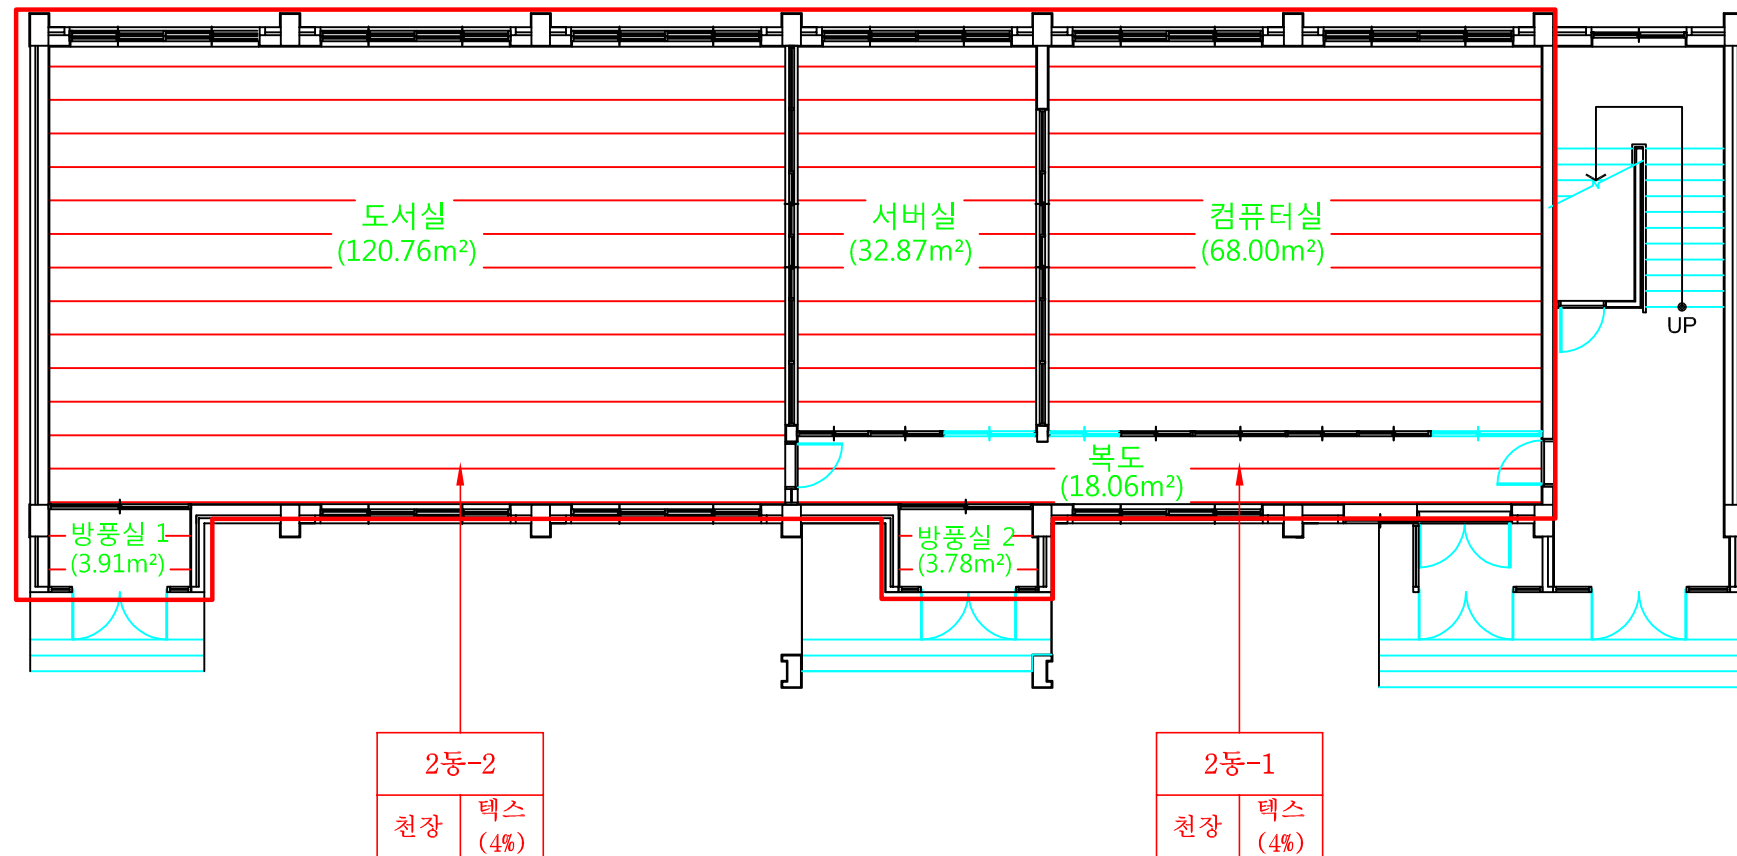
시료번호	시료채취 장소	건축자재	동일구역	면적(m <sup>2</sup> )	석면종류	함유율(%)	위해성평가 점수/등급	관리방안	현장주소 (기관명)	전북 진안군 진안읍 대광 3길 25-5 (진안제일고등학교)
2동-1	복도 천장	텍스	방풍실 2, 서버실, 컴퓨터실	122.71m <sup>2</sup>	백석면	4(%)	7(낮음)	<석면함유 건축자재의 잠재적인 손상 가능성이 낮은 상태> 1)비산성과 손상이 동시에 있는 경우 손상에 대한 보수 2)석면함유 건축자재 또는 설비에 대한 지속적인 유지관리 3)석면함유 건축자재 또는 설비가 손상되었을 경우 즉시 보수 4)석면함유 건축자재를 인위적으로 손상시키지 않도록 함 5)전기공사, 배선공사 등 건축물 유지보수 공사시 석면함유설비 또는 자재가 훼손되어 석면이 비산되지 않도록 작업수행	도면번호	14-08-25-01
2동-2	도서실 천장	텍스	방풍실 1	124.67m <sup>2</sup>	백석면	4(%)	8(낮음)		조사일자	2014. 08. 25
									조사기관	석면스토리(주)

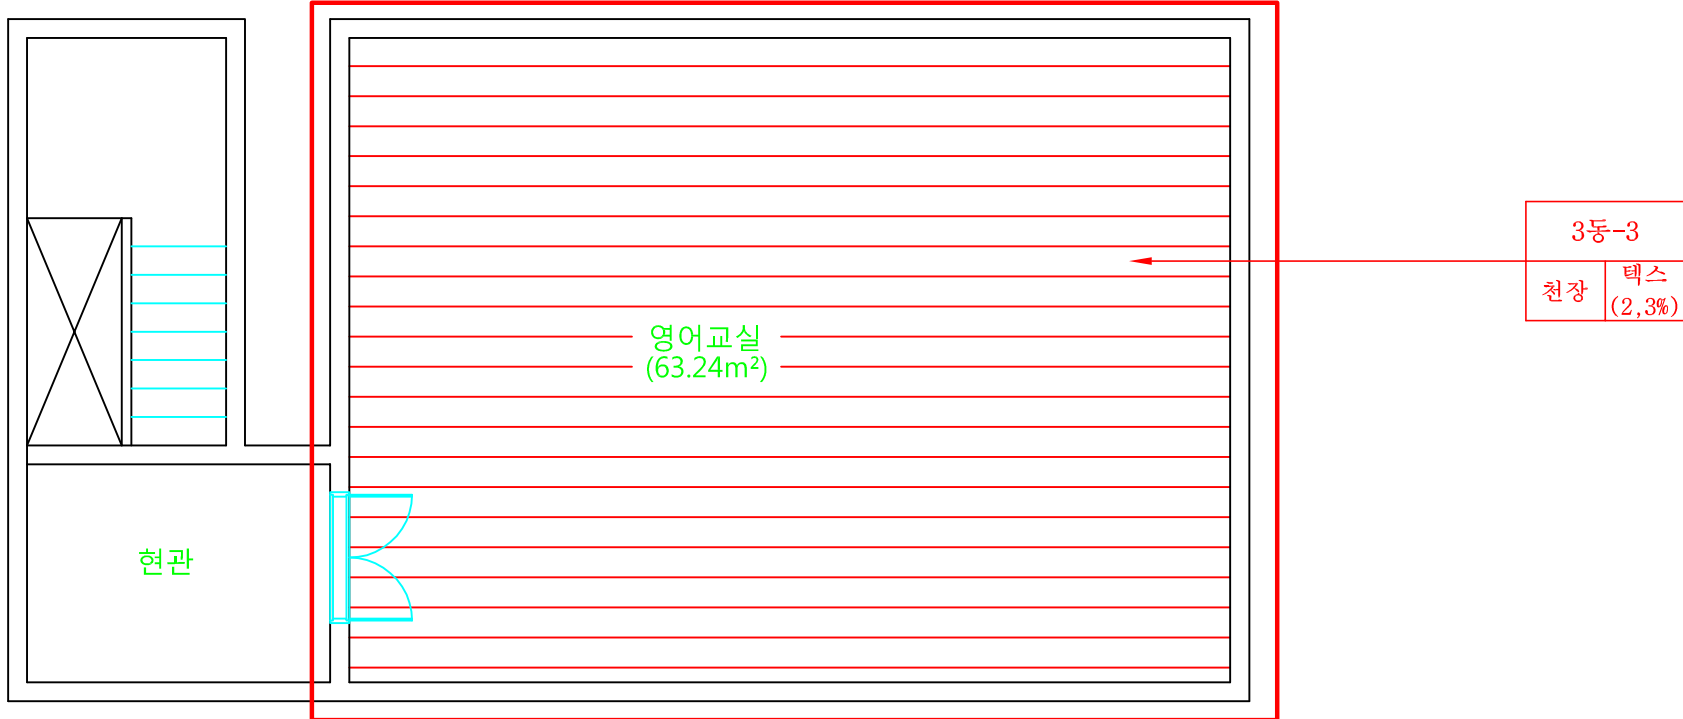
3-6 석면지도(3동 2층)

</div>									건축 자재명	그 립	건축 자재명	그 립
									지붕재		바닥재	
									천장재		분무재 (뿔칠재)	
									벽재		내화 피복재	
									배관재 (보온)		칸막이	
									배관재 (연결)		비석면	
									기타 물질			
									시료위치		재 질	
									1. 천장재 2. 바닥재 3. 벽 재 4. 지붕재 5. 보온재 6. 단열재 7. 분무재 8. 개스킷 9. 내화피복재 10. 기타물질		A. 텍 스 B. 슬레이트 C. 밤라이트 D. 석 고 E. 뿔 칠 재 F. 타 일 G. 유리섬유	
									건축자재 인식표			
석면불검출		석면검출										
		검출구역										
시료번호	시료채취 장소	건축자재	동일구역	면적(m² )	석면종류	함유율(%)	위해성평가 점수/등급	관리방안	현장주소 (기관명)	전북 진안군 진안읍 대광 3길 25-5 (진안제일고등학교)		
3동-3	영어교실 천장	텍스	-	63.24m²	백석면 갈석면	2(%) 3(%)	6(낮음)	<석면함유 건축자재의 잠재적인 손상 가능성이 낮은 상태> 1)비산성과 손상이 동시에 있는 경우 손상에 대한 보수 2)석면함유 건축자재 또는 설비에 대한 지속적인 유지관리 3)석면함유 건축자재 또는 설비가 손상되었을 경우 즉시 보수 4)석면함유 건축자재를 인위적으로 손상시키지 않도록 함 5)전기공사, 배선공사 등 건축물 유지보수 공사시 석면함유설비 또는 자재가 훼손되어 석면이 비산되지 않도록 작업수행	도면번호	14-08-25-02		
									조사일자	2014. 08. 25		
									조사기관	석면스토리(주)
