건축물 석면 지도

[장수중학교(본관)]

전북 장수군 장수읍 호비로 68

(주) 알 파 석 면 연 구 소

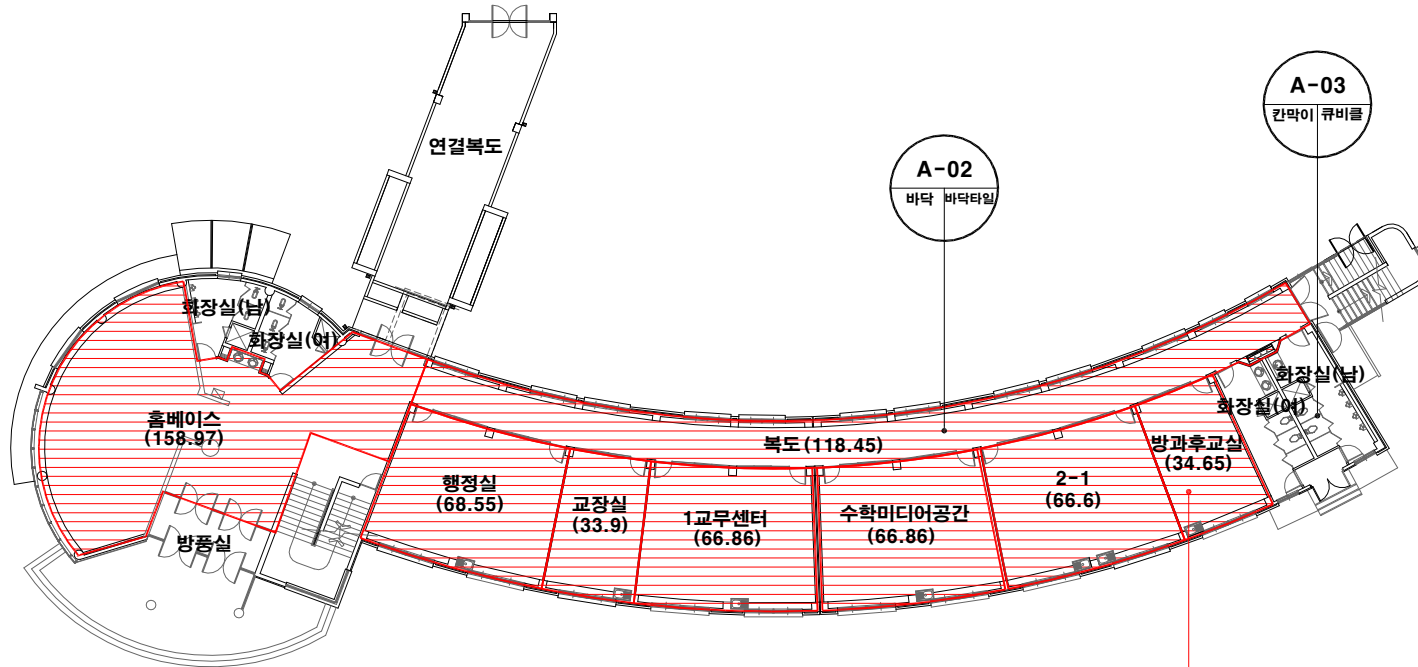
장수중학교(본관) 1층

시료 번호	시료 채취 위치	건축 자재	동일 물질 구역	면적(m ²), 부피(m ³), 길이(m)	석면종류	석면함유량(%)	위해성평가점수	위해성등급	관리 방안
A-01	1층 방과후 교실 천장	텍스	1층 복도, 행정실, 교장실, 수확미디어공간, 2-1, 방과후교실, 1교무센터, 홀베이스 천장	614.84 m ²	백석면	4%	8	낮음	<석면함유 건축자재의 잠재적인 손상 가능성이 낮은 상태> 1)비산성과 손상이 동시에 있는 경우 손상에 대한 보수 2)석면함유 건축자재 또는 설비에 대한 지속적인 유지관리 3) 석면함유 건축자재 또는 설비가 손상되었을 경우 즉시 보수 4)석면함유 건축자재를 인위적으로 손상시키지 않도록 함 5) 전기공사, 배선공사등 건축물 유지보수 공사시 석면함유설비 또는 자재가 훼손되어 석면이 비산되지 않도록 작업수행

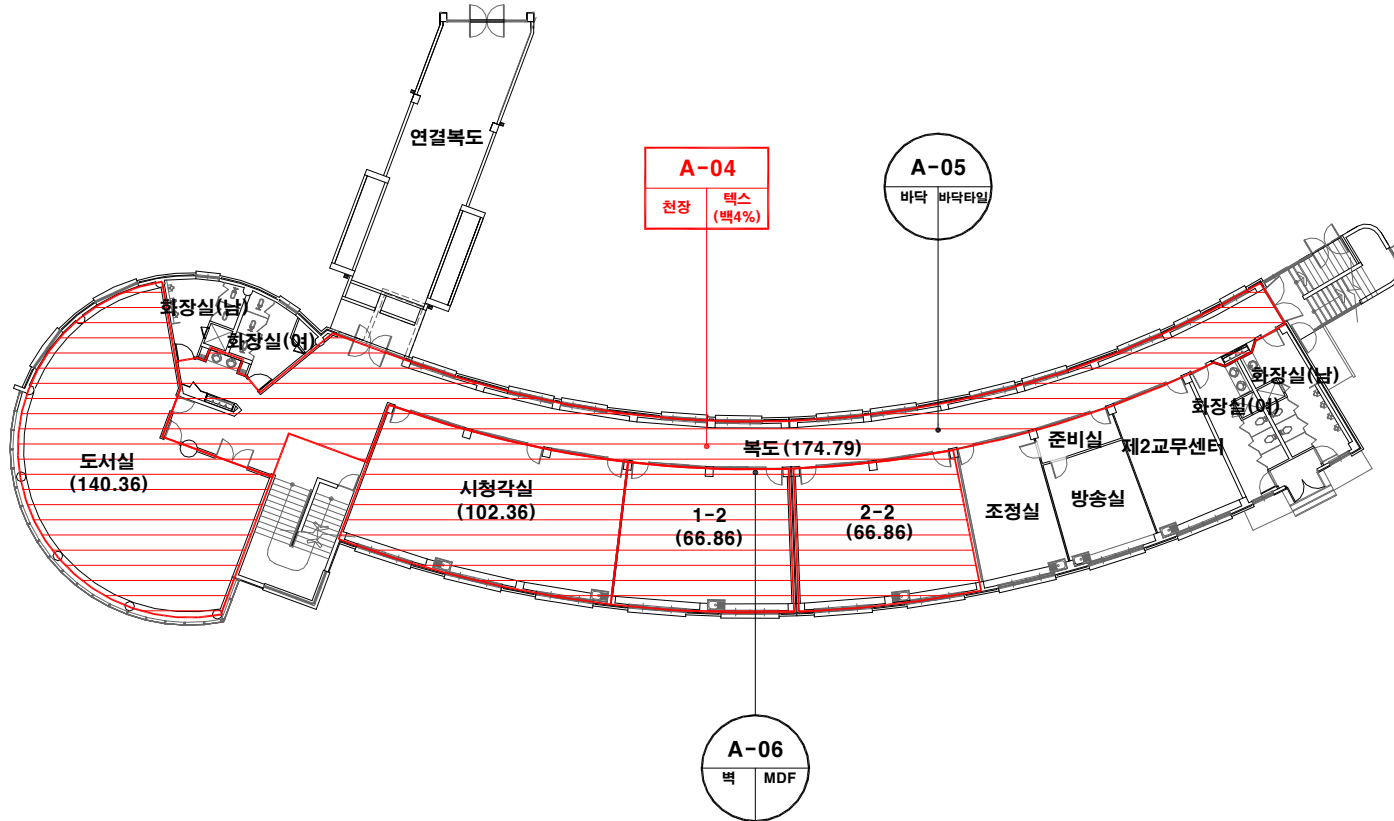
장수중학교(본관) 2층

시료 번호	시료 채취 위치	건축 자재	동일 물질 구역	면적(m ²), 부피(m ³), 길이(m)	석면 종류	석면 함유량(%)	위해성 평가 점수	위해성 등급	관리 방안
A-04	2층 복도 천장	텍스	2층 도서실, 복도, 시청각실, 1-2, 2-2 천장	551.23 m ²	백석면	4%	8	낮음	<석면함유 건축자재의 잠재적인 손상 가능성이 낮은 상태> 1)비산성과 손상이 동시에 있는 경우 손상에 대한 보수 2)석면함유 건축자재 또는 설비에 대한 지속적인 유지관리 3) 석면함유 건축자재 또는 설비가 손상되었을 경우 즉시 보수 4)석면함유 건축자재를 인위적으로 손상시키지 않도록 함 5) 전기공사, 배선공사등 건축물 유지보수 공사시 석면함유설비 또는 자재가 훼손되어 석면이 비산되지 않도록 작업수행

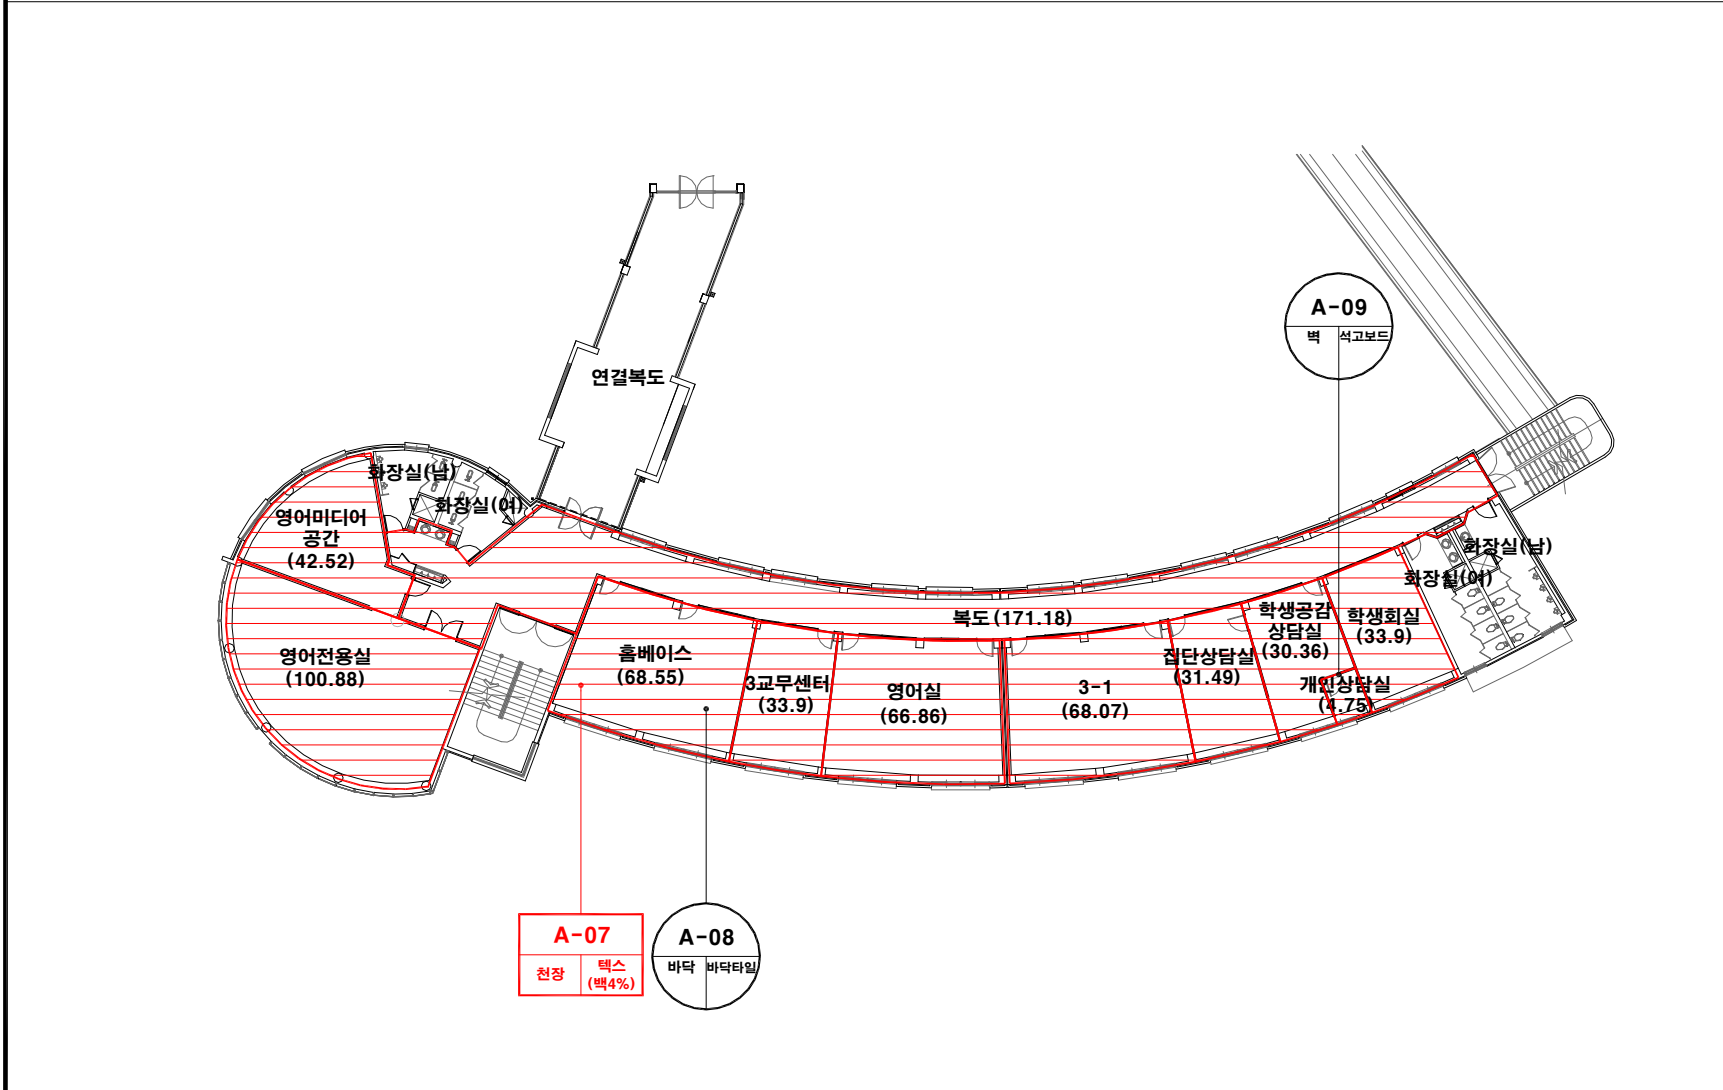
장수중학교(본관) 3층

시료 번호	시료 채취 위치	건축 자재	동일 물질 구역	면적(m ²), 부피(m ³), 길이(m)	석면 종류	석면 함유량(%)	위해성 평가 점수	위해성 등급	관리 방안
A-07	3층 홀베이스 천장	텍 스	3층 영어미디어공간, 영어전용실, 홀베이스, 3교무센터, 영어실, 3-1, 집담상담실, 복도, 학생공감상담실, 개인상담실, 학생회실 천장	652.46 m ²	백석면	4%	8	낮음	<석면함유 건축자재의 잠재적인 손상 가능성에 낮은 상태> 1)비산성과 손상이 동시에 있는 경우 손상에 대한 보수 2)석면함유 건축자재 또는 설비에 대한 지속적인 유지관리 3) 석면함유 건축자재 또는 설비가 손상되었을 경우 즉시 보수 4)석면함유 건축자재를 인위적으로 손상시키지 않도록 함 5) 전기공사, 배선공사등 건축물 유지보수 공사시 석면함유설비 또는 자재가 훼손되어 석면이 비산되지 않도록 작업수행

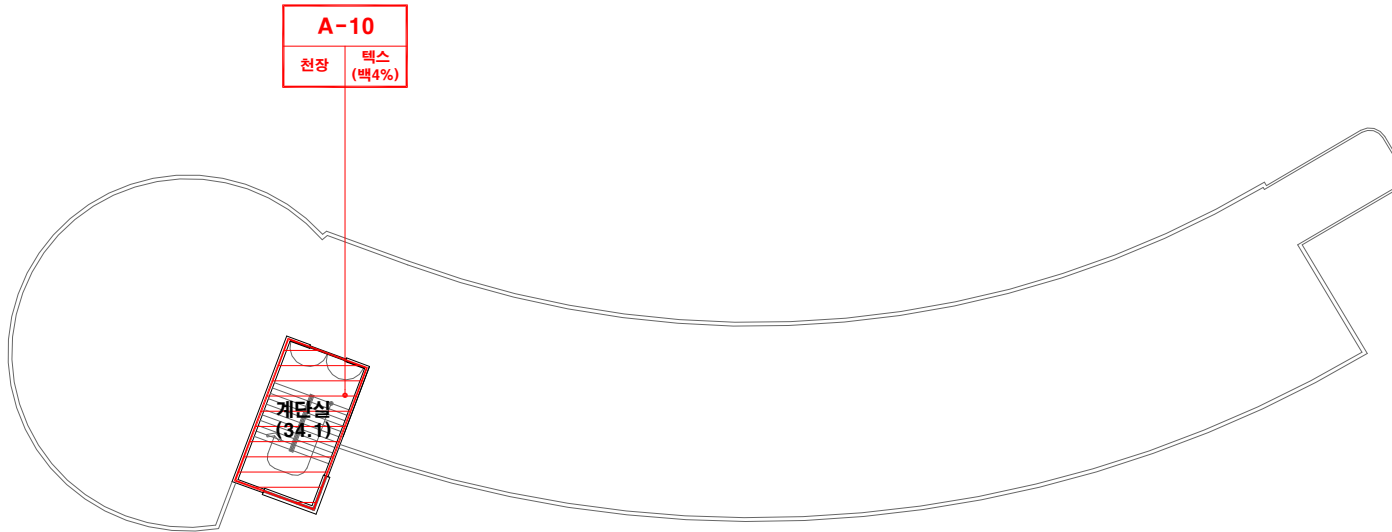
장수중학교(본관) 옥탑층

시료 번호	시료 채취 위치	건축 자재	동일 물질 구역	면적(m ²), 부피(m ³), 길이(m)	석면 종류	석면 함유량(%)	위해성 평가 점수	위해성 등급	관리 방안
A-10	옥탑층 계단실 천장	텍스	옥탑층 계단실 천장	34.1 m ²	백석면	4%	5	낮음	<석면함유 건축자재의 잠재적인 손상 가능성이 낮은 상태> 1)비산성과 손상이 동시에 있는 경우 손상에 대한 보수 2)석면함유 건축자재 또는 설비에 대한 지속적인 유지관리 3) 석면함유 건축자재 또는 설비가 손상되었을 경우 즉시 보수 4)석면함유 건축자재를 인위적으로 손상시키지 않도록 함 5) 전기공사, 배선공사등 건축물 유지보수 공사시 석면함유설비 또는 자재가 훼손되어 석면이 비산되지 않도록 작업수행
