의뢰자 : 고창여자중학교

용역명 : 고창여자중학교 석면 재조사 용역

# 건축물 석면조사 결과 보고서

조사 날짜 : 2021년 02월 17일 ~ 2021년 02월 18일

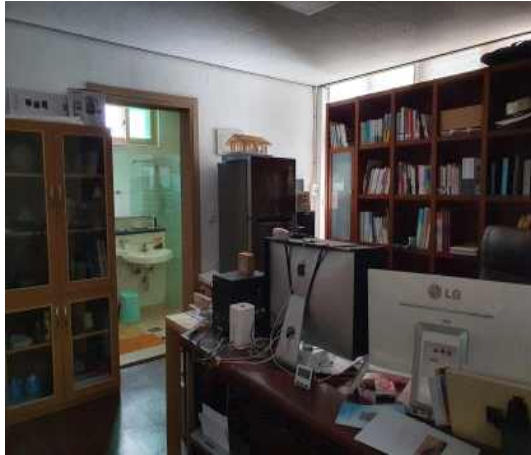
FA-11 (1층 110)

연번	기능공간 내 위치별 균질부분						
	바닥	기저	벽	천장	분무재	칸막이	지붕
FA-11	장판	콘크리트	콘크리트	텍스 HA-2	-	-	-
FA-12	콘크리트	콘크리트	콘크리트	텍스 HA-2	-	-	-
FA-13	타일	콘크리트	콘크리트	텍스 HA-2	-	-	-
FA-14	타일	콘크리트	콘크리트	텍스 HA-2	-	-	-

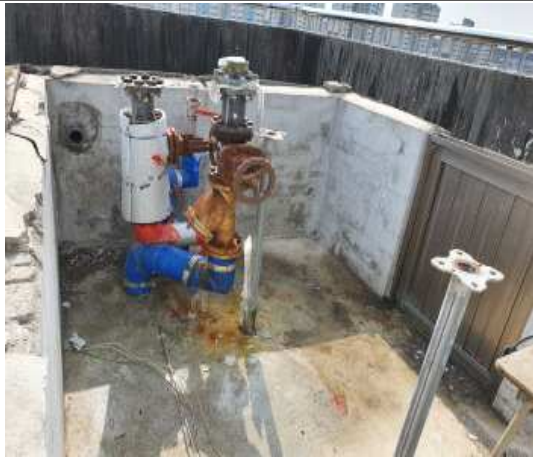
FA-39 (옥상층 옥외)								
연번	기능공간 내 위치별 균질부분							
	바닥	기저	벽	천장	배관	칸막이	지붕	
FA-39	-	-	-	-	개스킷 HA-1	-	-

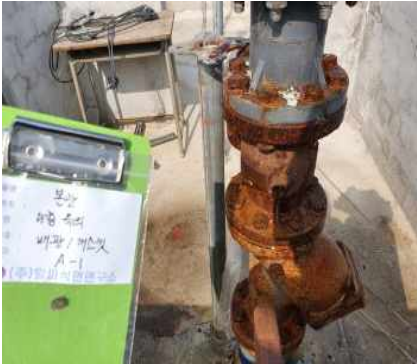
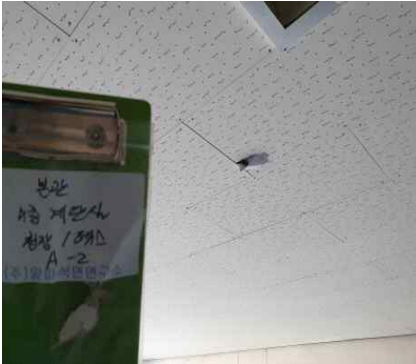
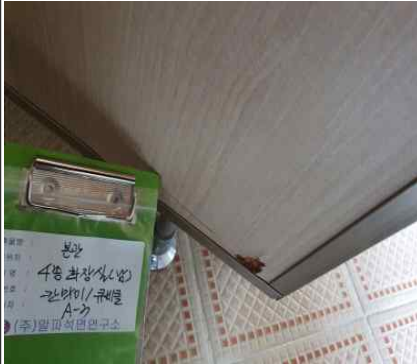
시료번호	A - 1	시료번호	A - 2	시료번호	A - 3
채취위치	옥상층 설비	채취위치	옥상층 홀	채취위치	4층 화장실(남)
건축자재	배관/개스킷	건축자재	천장/텍스	건축자재	칸막이/큐비클
분석결과	석면 불검출	분석결과	백석면 5%	분석결과	석면 불검출

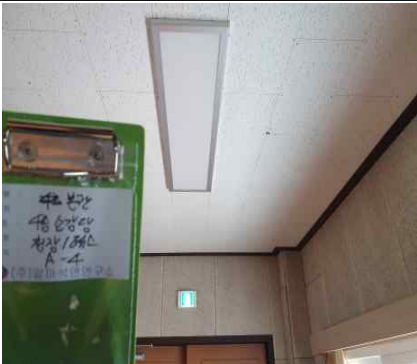
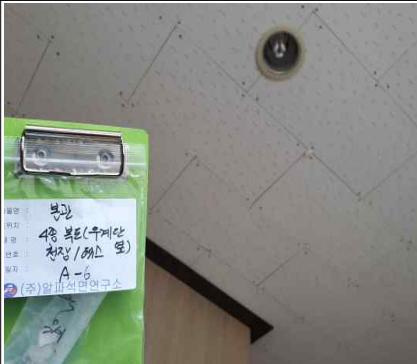
시료번호	A - 4	시료번호	A - 5	시료번호	A - 6
채취위치	4층 소강당	채취위치	4층 408	채취위치	4층 복도
건축자재	천장/텍스	건축자재	천장/텍스	건축자재	천장/텍스
분석결과	석면 불검출	분석결과	석면 불검출	분석결과	석면 불검출

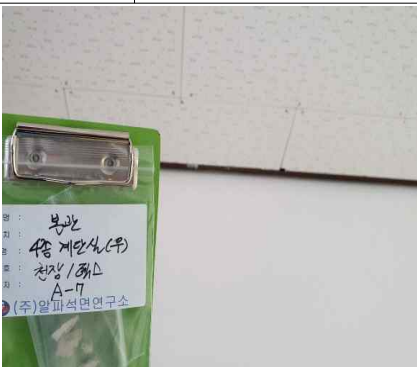
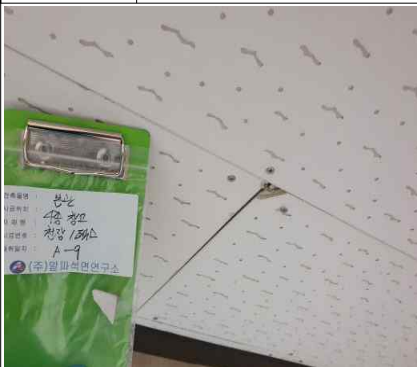
시료번호	A - 7	시료번호	A - 8	시료번호	A - 9
채취위치	4층 계단실	채취위치	4층 소강당	채취위치	4층 407
건축자재	천장/텍스	건축자재	벽/흡음재	건축자재	천장/텍스
분석결과	백석면 5%	분석결과	석면 불검출	분석결과	석면 불검출
