건축물명 : 완주비봉초등학교

소재지 : 전북 완주군 비봉면
비봉소농길 40 (소농리 513-2번지)

조사일자 : 2014. 08. 04.

석면조사기관 : (유)기현환경컨설팅

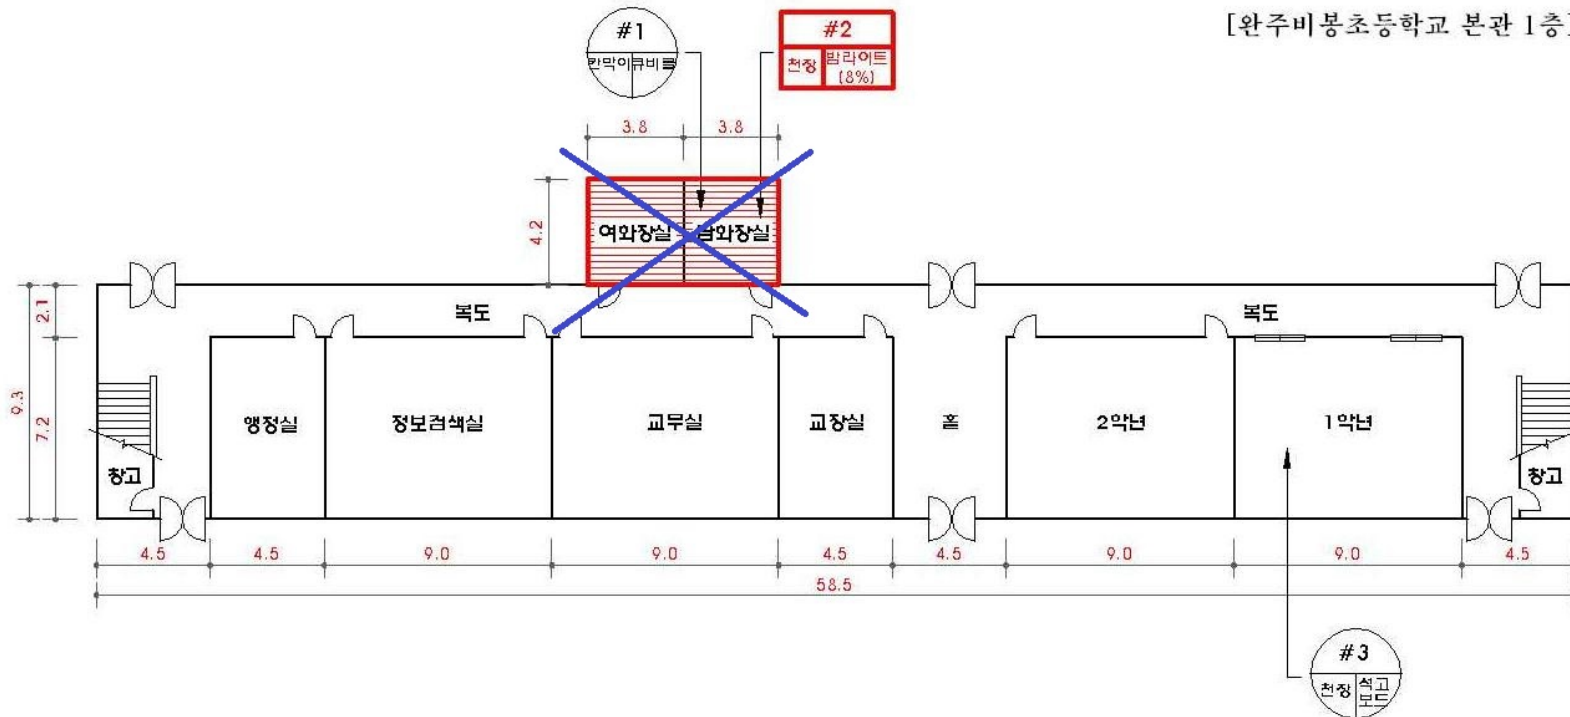
[완주비봉초등학교 본관 1층]

시료 번호	시료채취 위치	건축 자재	동일물질 구역	면적(m ²) 부피(m ³) 길이(m)	석면 종류	석면 함유량 (%)	위해성 평가 점수	위해성 등급	관리 방안
#2	1층 남화장실 천장	밤라이트	1층 남녀화장실 천장	31.92	백석면	8	6	낮음	석면함유 건축자재의 잠재적인 손상 가능성이 낮은 상태 (후면 관리방안 참조)

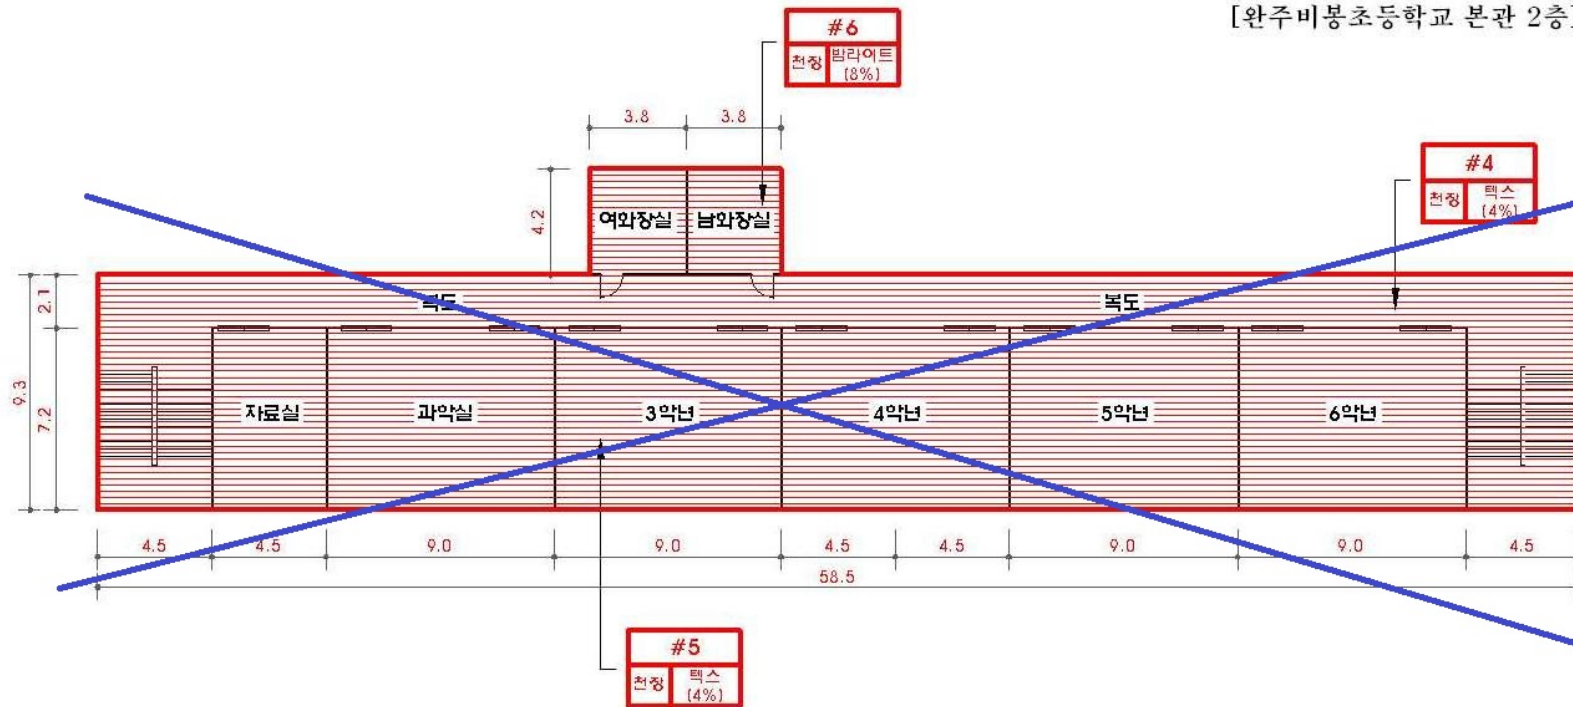
[완주비봉초등학교 본관 2층]

시료 번호	시료채취 위치	건축 자재	동일물질 구역	면적(㎡) 부피(㎡) 길이(m)	석면 종류	석면 함유량 (%)	위해성 평가 점수	위해성 등급	관리 방안	조사일자 : 2014. 08. 04.
#4	2층 복도 천장	텍스	2층 화장실 제외 천장 전체	544.05	백석면	4	10	낮음	석면함유 건축자재의 잠재적인 손상 가능성이 낮은 상태 (후면 관리방안 참조)	석면조사기관 : (유)기현환경컨설팅
#5	2층 3학년교실 천장	텍스			백석면	4				
#6	2층 남화장실 천장	밤라이트	2층 남녀화장실 천장	31.92	백석면	8	6	낮음		석면분석기관 : (유)기현환경컨설팅

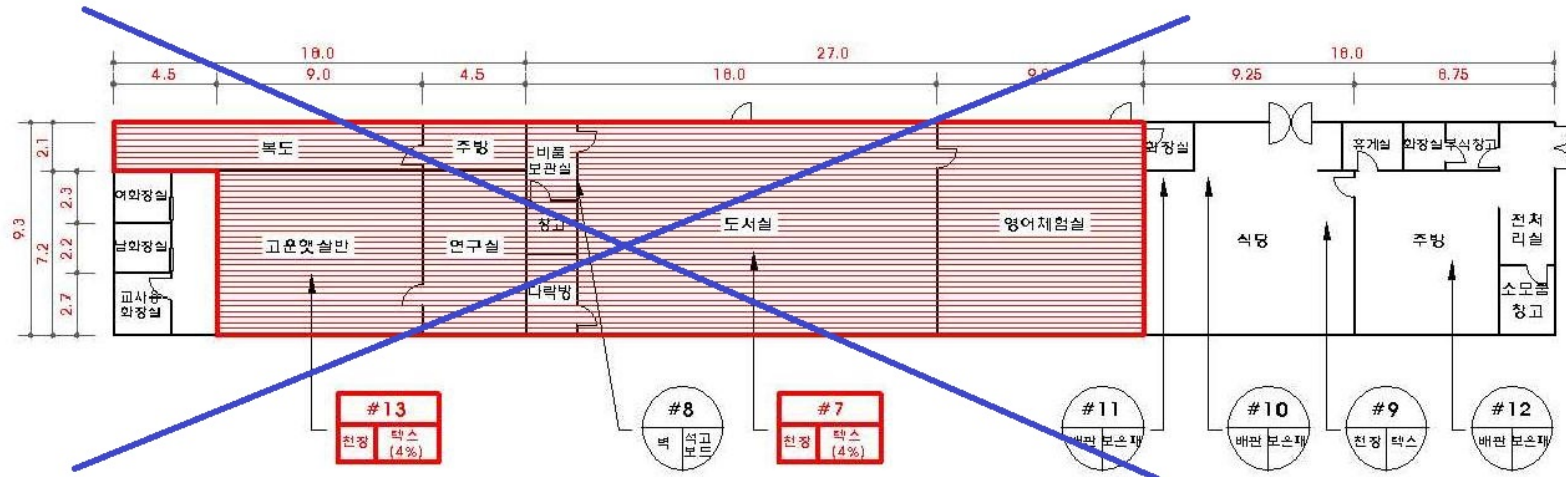
[완주비봉초등학교 별관 1층]

시료 번호	시료채취 위치	건축 자재	동일물질 구역	면적(㎡) 부피(㎡) 길이(m)	석면 종류	석면 함유량 (%)	위해성 평가 점수	위해성 등급	관리 방안
#7	1층 도서실 천장	텍스	1층 도서실, 영어체험실, 비품보관실, 비품보관실 내 창고, 다락방 천장 (비품보관실, 비품보관실 내 창고, 다락방 천장 텍스 위 도배)	251.1	백석면	4	6	낮음	석면함유 건축자재의 잠재적인 손상 가능성이 낮은 상태 (후면 관리방안 참조)
#13	1층 고운햇살반 천장	텍스	1층 고운햇살반 일부, 복도, 연구실, 유치원 내 주방 천장	135.0	백석면	4	9	낮음

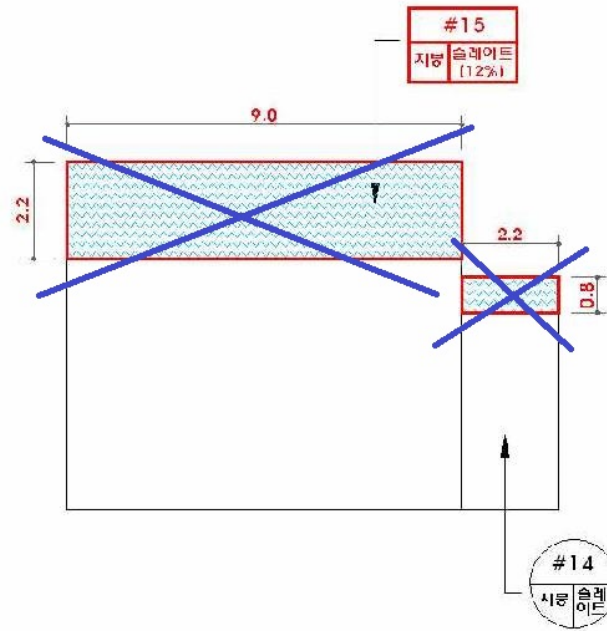
[완주비봉초등학교 숙직실 지붕층]

시료 번호	시료채취 위치	건축 자재	동일물질 구역	면적 (㎡) 부피 (㎡) 길이 (m)	석면 종류	석면 함유량 (%)	위해성 평가 점수	위해성 등급	관리 방안
#15	차양	슬레이트	일부 차양 (슬레이트 겹이음 할증률 16% 적용 물량)	25.01	백석면	12	4	낮음	석면함유 건축자재의 잠재적인 손상 가능성이 낮은 상태 (후면 관리방안 참조)

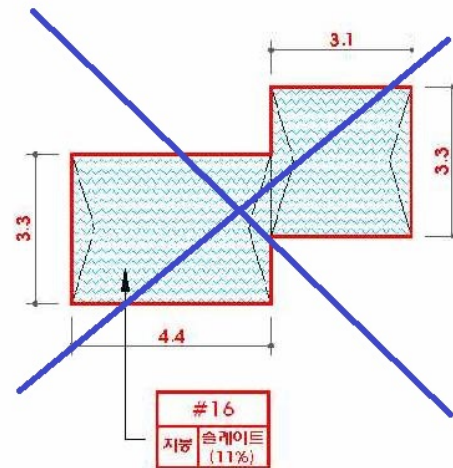
[완주비봉초등학교 창고2 지붕층]

시료 번호	시료채취 위치	건축 자재	동일물질 구역	면적(㎡) 부피(㎡) 길이(m)	석면 종류	석면 함유량 (%)	위해성 평가 점수	위해성 등급	관리 방안
#16	지붕	슬레이트	지붕 전체 (슬레이트 겹이음 할증률 16% 적용 물량)	28.71	백석면	11	4	낮음	석면함유 건축자재의 잠재적인 손상 가능성이 낮은 상태 (후면 관리방안 참조)
