건축물명 : 완주비봉초등학교

소재지 : 전북 완주군 비봉면
비봉소농길 40 (소농리 513-2번지)

조사일자 : 2014. 08. 04.

석면조사기관 : (유)기현환경컨설팅

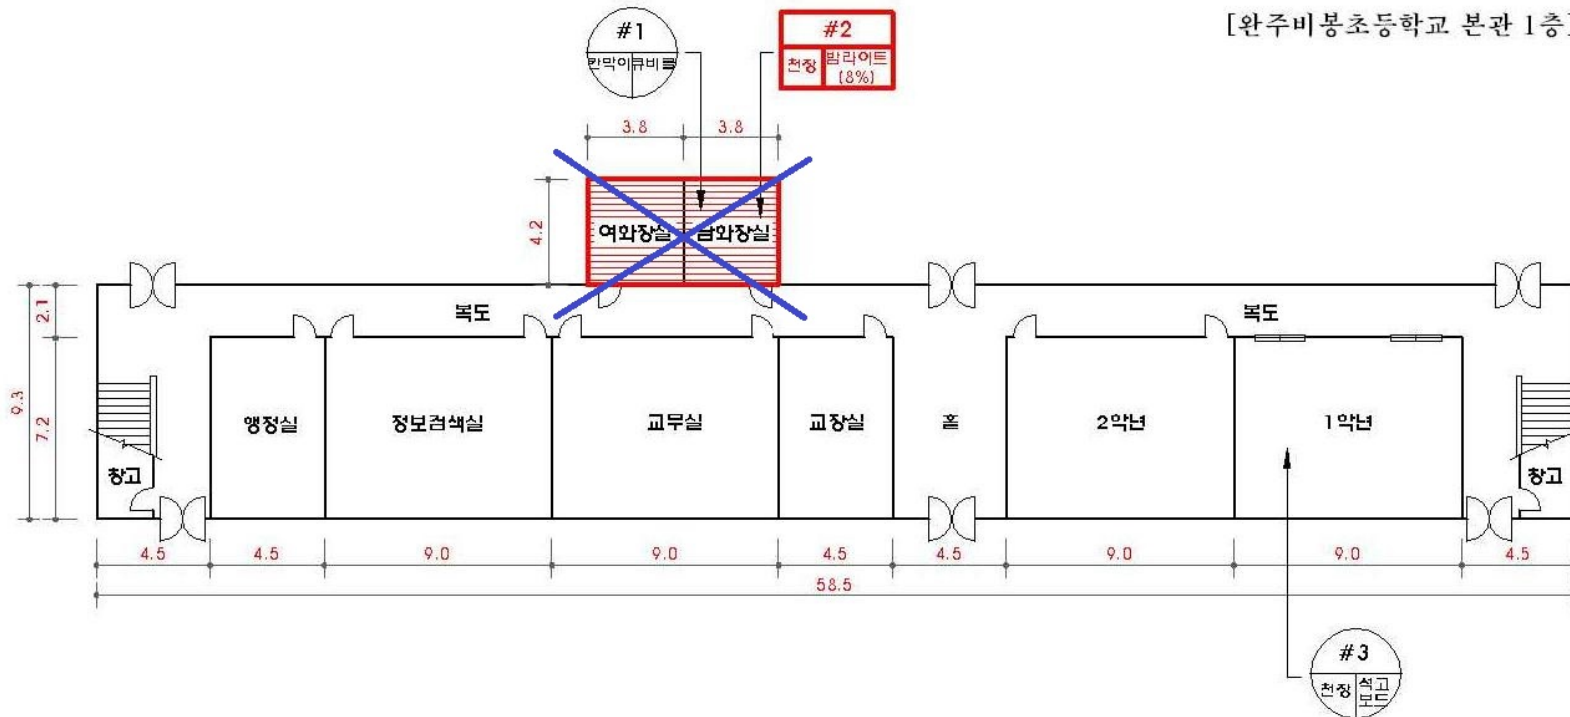
도면번호 : 완주비봉초등학교
본관 1층

시료 번호	시료채취 위치	건축 자재	동일물질 구역	면적(m ²) 부피(m ³) 길이(m)	석면 종류	석면 함유량 (%)	위해성 평가 점수	위해성 등급	관리 방안
#2	1층 남화장실 천장	밤라이트	1층 남녀화장실 천장	31.92	백석면	8	6	낮음	석면함유 건축자재의 잠재적인 손상 가능성이 낮은 상태 (후면 관리방안 참조)

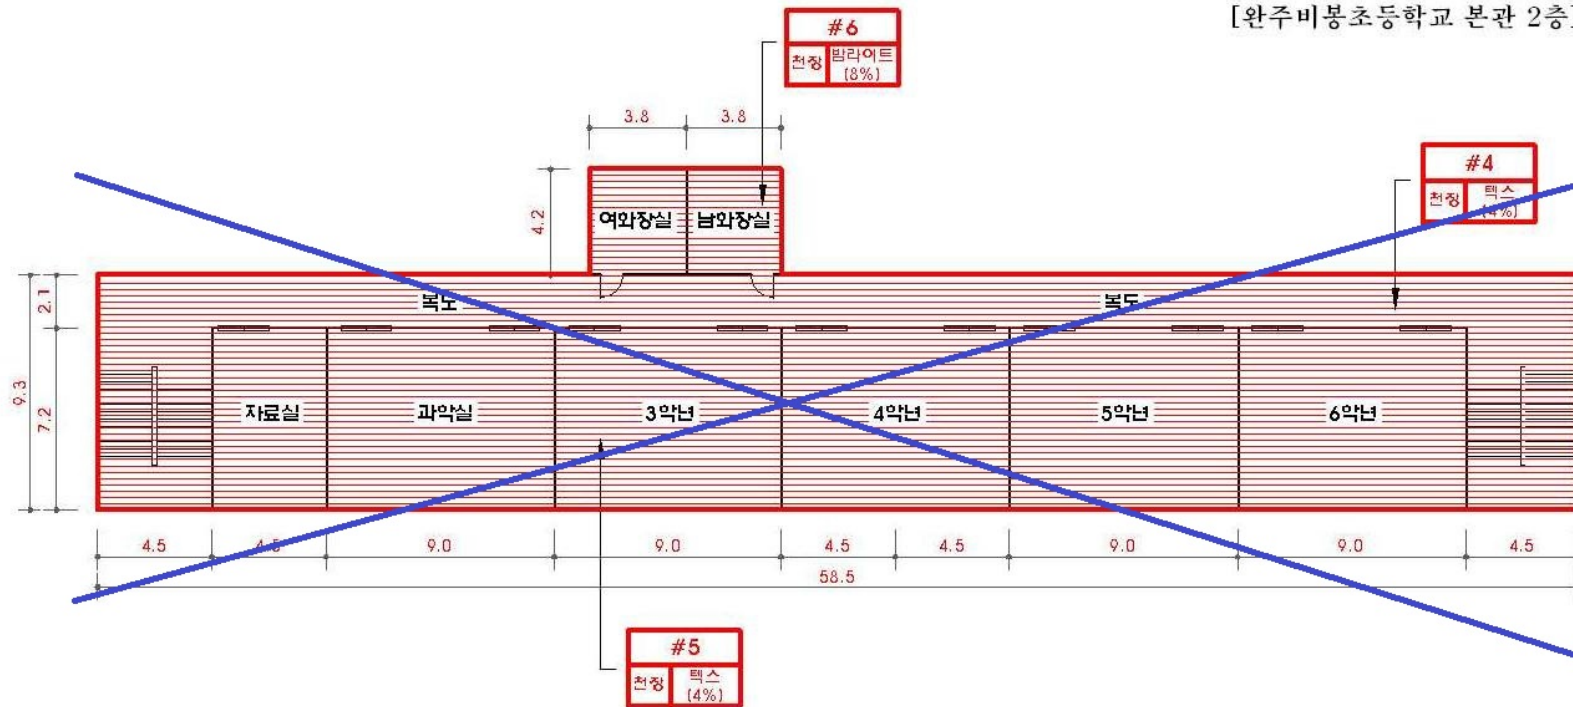
[완주비봉초등학교 본관 2층]

시료 번호	시료채취 위치	건축 자재	동일물질 구역	면적(㎡) 부피(㎡) 길이(m)	석면 종류	석면 함유량 (%)	위해성 평가 점수	위해성 등급	관리 방안	조사일자 : 2014. 08. 04.
#4	2층 복도 천장	텍스	2층 화장실 제외 천장 전체	544.05	백석면	4	10	낮음	석면함유 건축자재의 잠재적인 손상 가능성이 낮은 상태 (후면 관리방안 참조)	도면번호 : 완주비봉초등학교 본관 2층
#5	2층 3학년교실 천장	텍스			백석면	4				
#6	2층 남화장실 천장	밤라이트	2층 남녀화장실 천장	31.92	백석면	8	6	낮음		석면분석기관 : (유)기현환경컨설팅

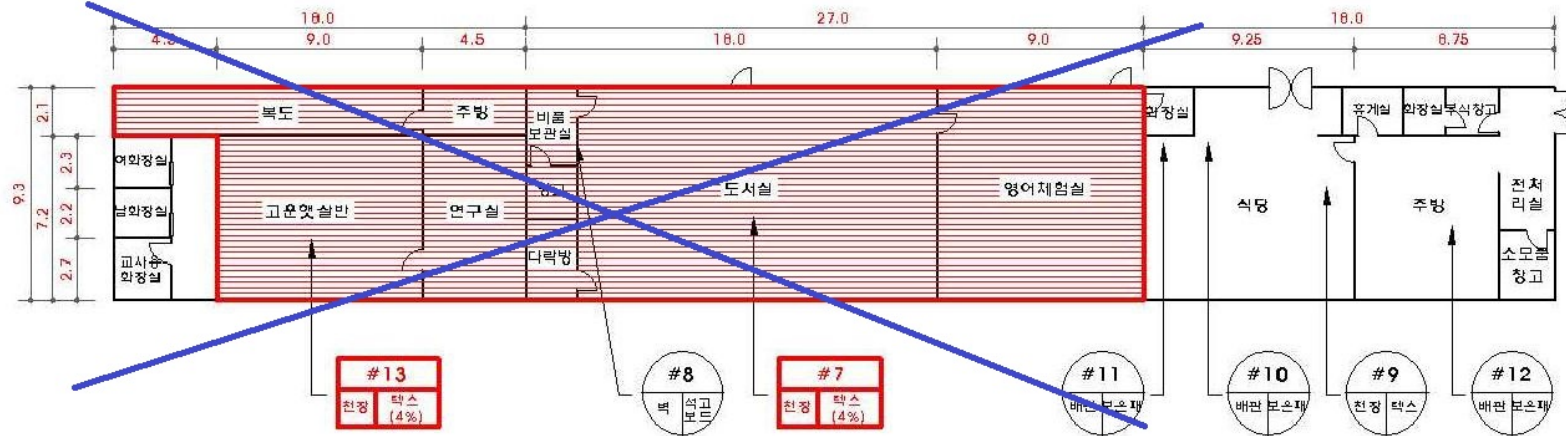
도면번호 : 완주비봉초등학교
별관 1층

시료 번호	시료채취 위치	건축 자재	동일물질 구역	면적(㎡) 부피(㎡) 길이(m)	석면 종류	석면 함유량 (%)	위해성 평가 점수	위해성 등급	관리 방안
#7	1층 도서실 천장	텍스	1층 도서실, 영어체험실, 비품보관실, 비품보관실 내 창고, 다락방 천장 (비품보관실, 비품보관실 내 창고, 다락방 천장 텍스 위 도배)	251.1	백석면	4	6	낮음	석면함유 건축자재의 잠재적인 손상 가능성이 낮은 상태 (후면 관리방안 참조)
#13	1층 고운햇살반 천장	텍스	1층 고운햇살반 일부, 복도, 연구실, 유치원 내 주방 천장	135.0	백석면	4	9	낮음
