건축물명 : 완주비봉초등학교

소재지 : 전북 완주군 비봉면
비봉소농길 40 (소농리 513-2번지)

조사일자 : 2014. 08. 04.

석면조사기관 : (유)기현환경컨설팅

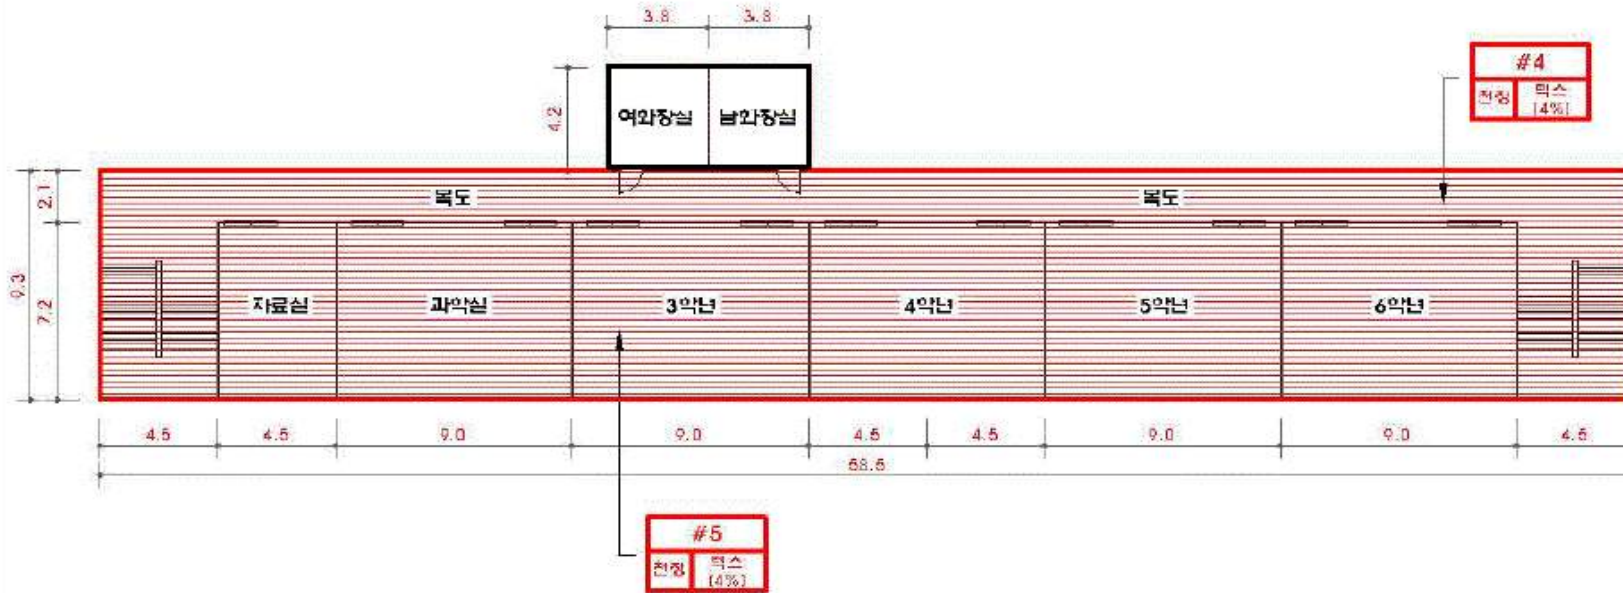
도면번호 : 완주비봉초등학교
본관 2층

시료 번호	시료채취 위치	건축 자재	동일물질 구역	면적(m ²) 부피(m ³) 길이(m)	석면 종류	석면 함유량 (%)	위해성 평가 점수	위해성 등급	관리 방안
#4	2층 복도 천장	텍스	2층 화장실 제외 천장 전체	544.05	백석면	4	10	낮음	석면함유 건축자재의 잠재적인 손상 가능성이 낮은 상태 (후면 관리방안 참조)
#5	2층 3학년교실 천장	텍스			백석면	4			
			2층 남녀화장실 천장 석면 철거

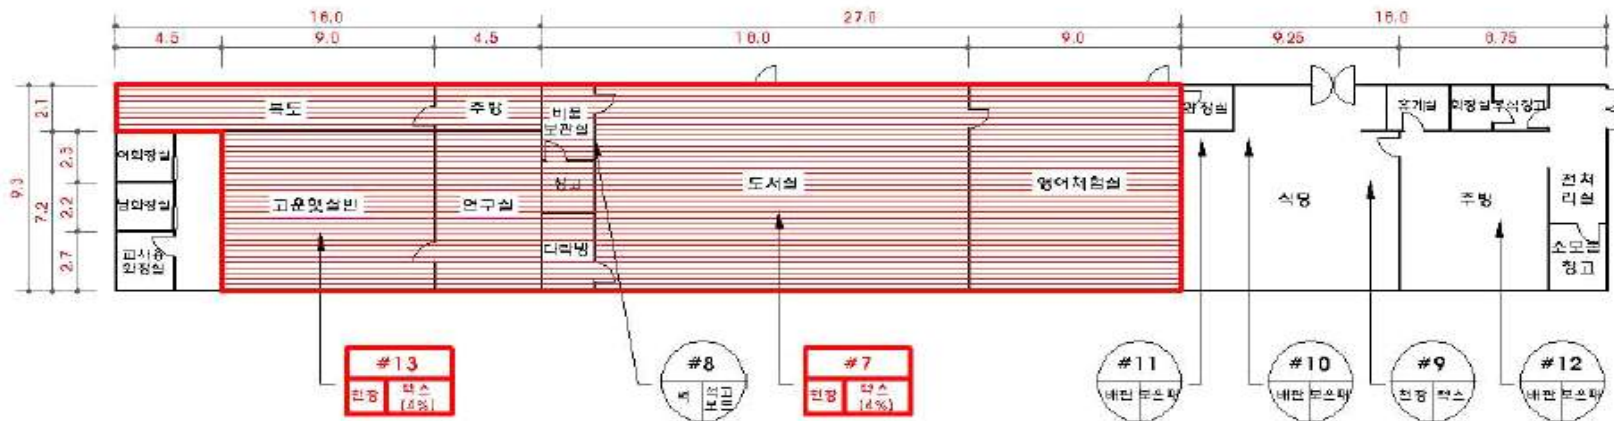
도면번호 : 완주비봉초등학교
별관 1층

시료 번호	시료채취 위치	건축 자재	동일물질 구역	면적(m ²) 부피(m ³) 길이(m)	석면 종류	석면 함유량 (%)	위해성 평가 점수	위해성 등급	관리 방안
#7	1층 도서실 천장	텍스	1층 도서실, 영어체험실, 비품보관실, 비품보관실 내 창고, 다락방 천장 (비품보관실, 비품보관실 내 창고, 다락방 천장 텍스 위 도배)	251.1	백석면	4	6	낮음	석면함유 건축자재의 잠재적인 손상 가능성이 낮은 상태 (후면 관리방안 참조)
#13	1층 고운햇살반 천장	텍스	1층 고운햇살반 일부, 복도, 연구실, 유치원 내 주방 천장	135.0	백석면	4	9	낮음
