건축물명 : 완주비봉초등학교

소재지 : 전북 완주군 비봉면  
비봉소농길 40 (소농리 513-2번지)

조사일자 : 2014. 08. 04.

석면조사기관 : (유)기원환경컨설팅

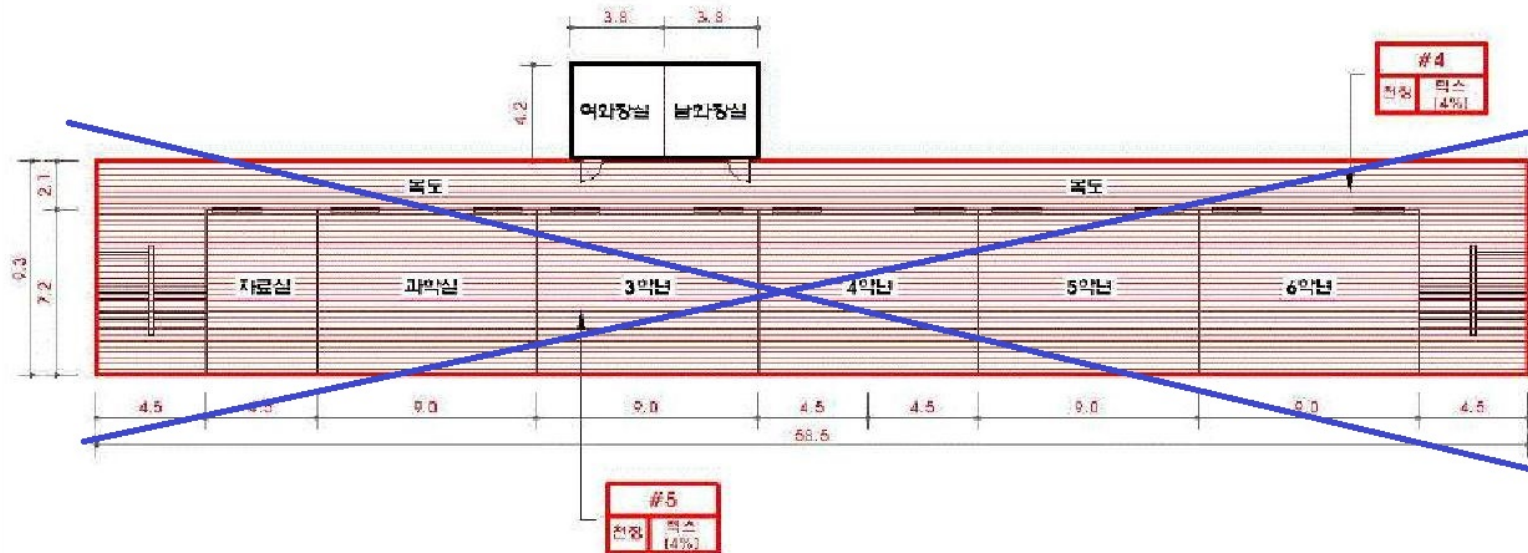
도면번호 : 완주비봉초등학교  
본관 2층

시료 번호	시료채취 위치	건축 자재	동일물질 구역	면적(m <sup>2</sup> ) 부피(m <sup>3</sup> ) 길이(m)	석면 종류	석면 함유량 (%)	위해성 평가 점수	위해성 등급	관리 방안
#4	2층 복도 천장	텍스	2층 화장실 제외 천장 전체	544.05	백석면	4	10	낮음	석면함유 건축자재의 잠재적인 손상 가능성이 낮은 상태 (후면 관리방안 참조)
#5	2층 3학년교실 천장	텍스			백석면	4			
			2층 남녀화장실 천장 석면 철거

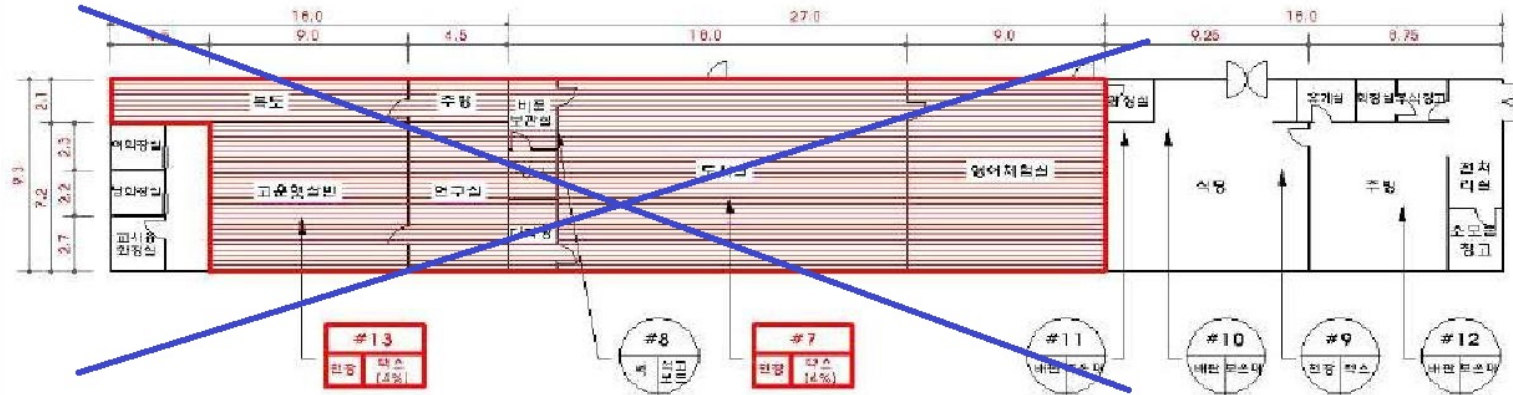
도면번호 : 완주비봉초등학교  
별관 1층

시료 번호	시료채취 위치	건축 자재	동일물질 구역	면적(m <sup>2</sup> ) 부피(m <sup>3</sup> ) 길이(m)	석면 종류	석면 함유량 (%)	위해성 평가 점수	위해성 등급	관리 방안
#7	1층 도서실 천장	텍스	1층 도서실, 영어체험실, 비품보관실, 비품보관실 내 창고, 다락방 천장 (비품보관실, 비품보관실 내 창고, 다락방 천장 텍스 위 도배)	251.1	백석면	4	6	낮음	석면함유 건축자재의 잠재적인 손상 가능성이 낮은 상태 (후면 관리방안 참조)
#13	1층 고운햇살반 천장	텍스	1층 고운햇살반 일부, 복도, 연구실, 유치원 내 주방 천장	135.0	백석면	4	9	낮음
