# 건축물 석면조사 결과 보고서

완주 청명초등학교

# 석면 조사 결과서

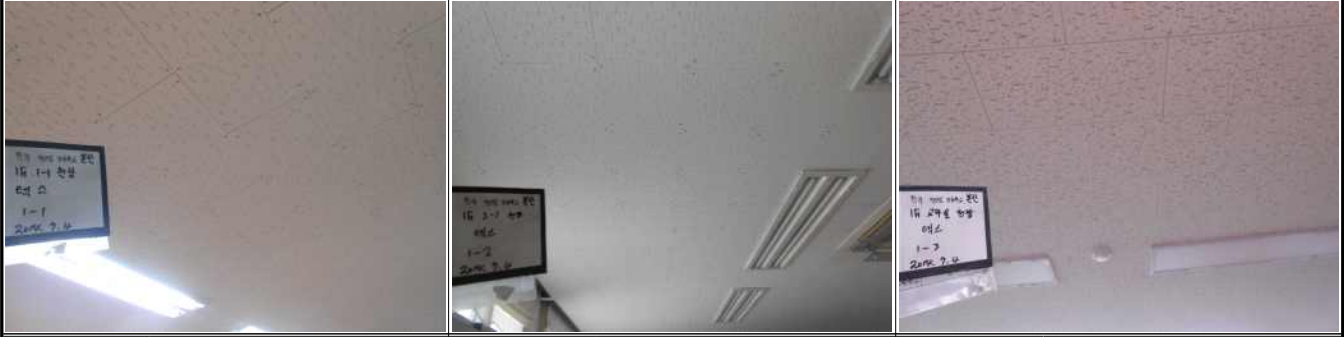
시 료 채 취 사 진					
시료번호	1-1	시료번호	1-2	시료번호	1-3
위 치	본관 1층 1-1 천장	위 치	본관 1층 3-1 천장	위 치	본관 1층 교무실 천장
자 재 명	텍 스	자 재 명	텍 스	자 재 명	텍 스
분석결과	석면 불검출	분석결과	석면 불검출	분석결과	석면 불검출

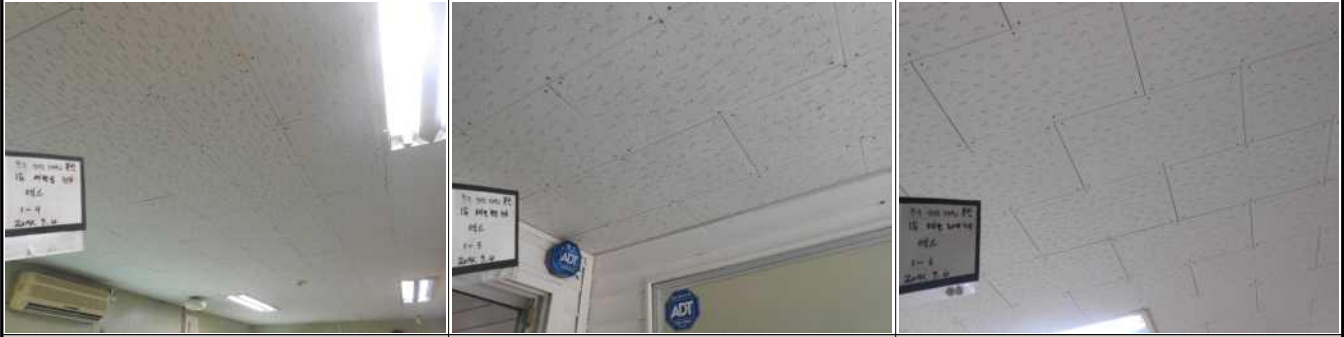
시료번호	1-4	시료번호	1-5	시료번호	1-6
위 치	본관 1층 세척실 천장	위 치	본관 1층 유치원 현관 천장	위 치	본관 1층 유치원 놀이방 천장
자 재 명	텍 스	자 재 명	텍 스	자 재 명	텍 스
분석결과	석면1%초과 검출	분석결과	석면 불검출	분석결과	석면1%초과 검출

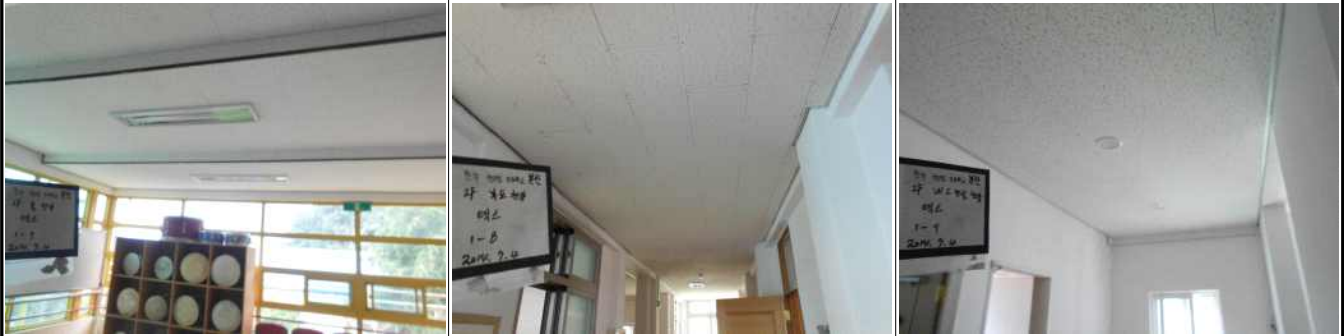
시료번호	1-7	시료번호	1-8	시료번호	1-9
위 치	본관 2층 홀 천장	위 치	본관 2층 복도 천장	위 치	본관 2층 W.C전실 천장
자 재 명	텍 스	자 재 명	텍 스	자 재 명	텍 스
분석결과	석면1%초과 검출	분석결과	석면1%초과 검출	분석결과	석면 불검출

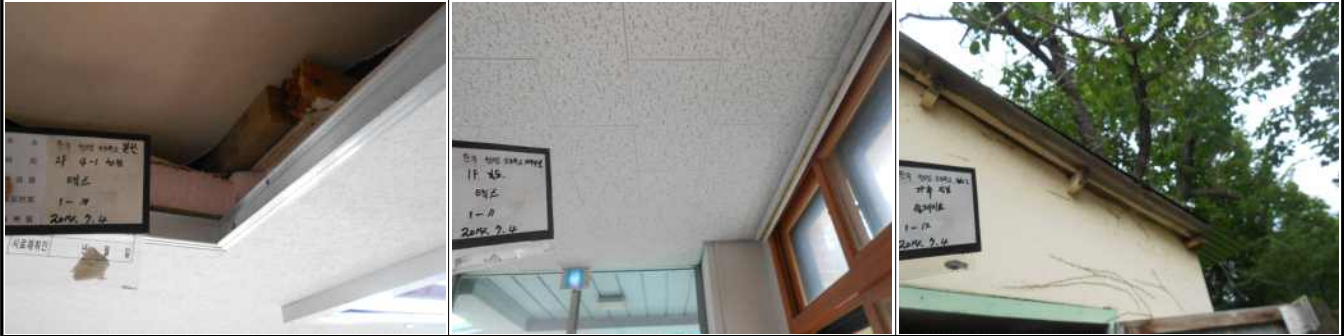
시료번호	1-10	시료번호	1-11	시료번호	1-12
위 치	본관 2층 4-1 천장	위 치	다목적실 1층 복도 천장	위 치	창고2 가추 지붕
자 재 명	텍 스	자 재 명	텍 스	자 재 명	슬레이트
분석결과	석면 불검출	분석결과	석면 불검출	분석결과	석면1%초과 검출

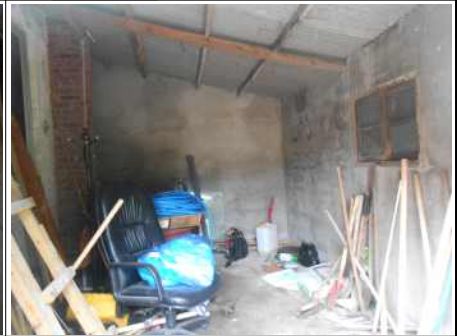
실 명	창고2 1실	실 명	창고2 3실	실 명	창고2 가차
조사 결과	석면함유자재 없음	조사 결과	석면함유자재 없음	조사 결과	석면함유자재 있음
석면함유자재	위 치	-	위 치	-	지붕
	자 재 명	-	자 재 명	-	슬레이트
	특이사항	-	특이사항	-	-

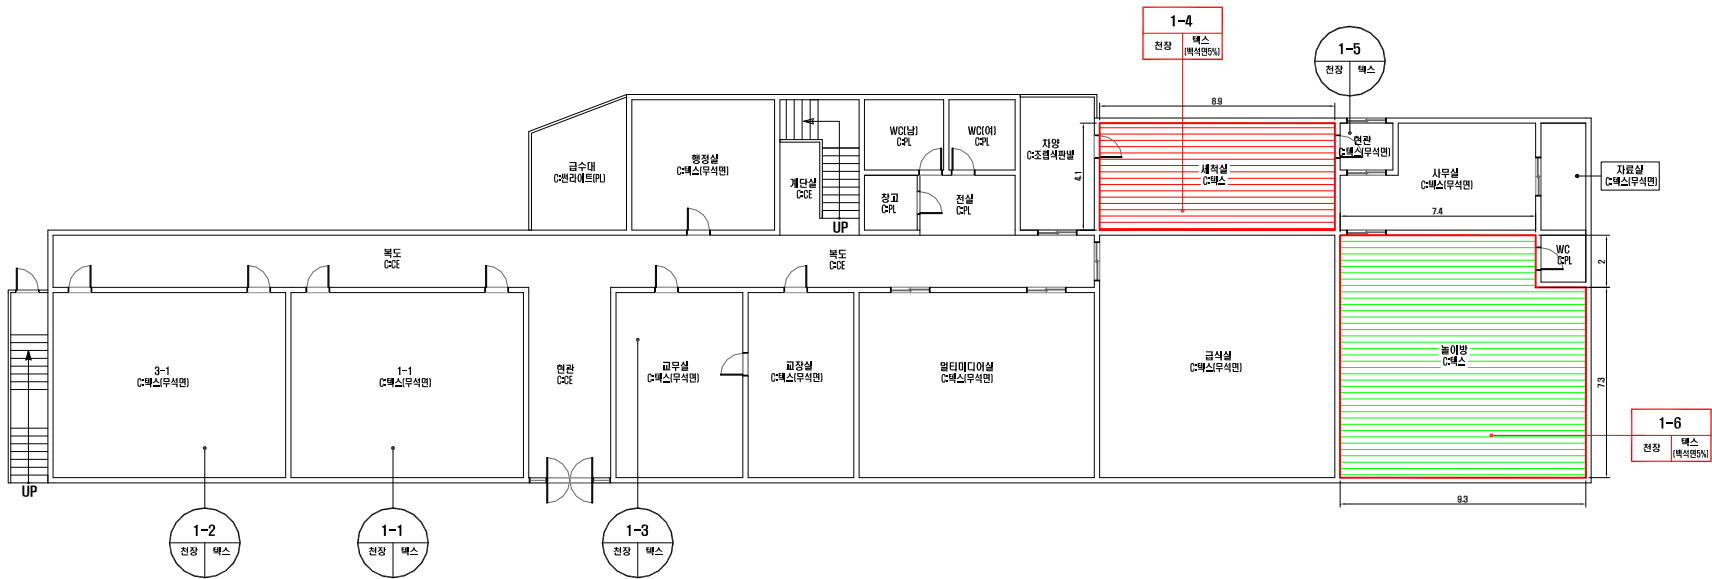
## 1층 평면도

시료 번호	시료 채취 위치	건축 자재	동일 물질 구역	구분	면적(m <sup>2</sup> ), 부피(m <sup>3</sup> ), 길이(m)	석면 종류	석면 함유량(%)	위해성 평가 점수	위해성 등급	관리 방안
1-4	1층 세척실 천장	택스	-		8.9X4.1=36.49(m <sup>2</sup> )	백석면	5	9	낮음	· 비산성과 손상이 동시에 있는 경우 손상에 대한 보수
1-6	1층 놀이방 천장	택스	-		7.4X2+7.3X9.3=82.69(m <sup>2</sup> )	백석면	5	10	낮음	· 석면함유 건축자재 또는 설비에 대한 지속적인 유지관리
										· 석면함유 건축자재 또는 설비가 손상되었을 경우 즉시 보수
										· 석면함유 건축자재를 인위적으로 손상시키지 않도록 함
										· 건축물 유지보수 공사 시 석면함유 설비 또는 자재가 훼손되어 석면이 비산되지 않도록 작업수행

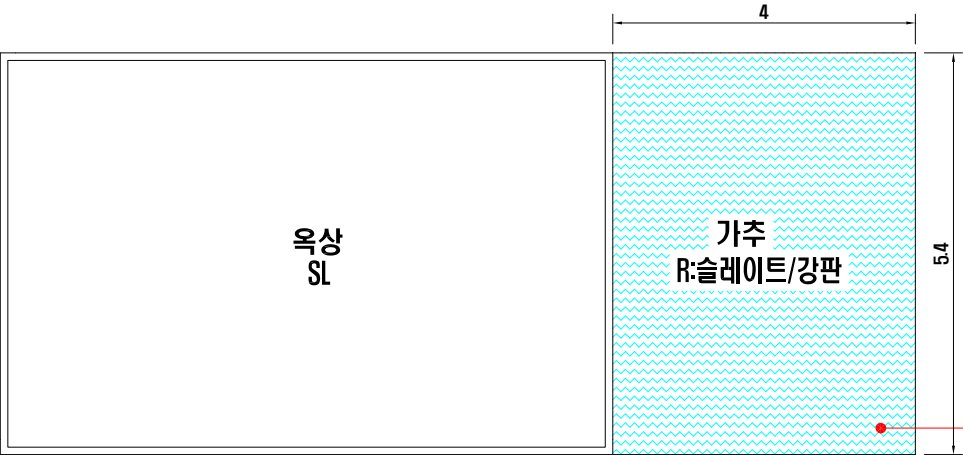
지붕층 평면도

시료 번호	시료 채취 위치	건축 자재	동일 물질 구역	면적(m <sup>2</sup> ), 부피(m <sup>3</sup> ), 길이(m)	석면 종류	석면 함유량(%)	위해성 평가 점수	위해성 등급	관리 방안
1-10	가추 지붕	슬레이트	-	4X5.4X1.16=25.06(m <sup>2</sup> )	백석면	8	7	낮음	· 비산성과 손상이 동시에 있는 경우 손상에 대한 보수 · 석면함유 건축자재 또는 설비에 대한 지속적인 유지관리 · 석면함유 건축자재 또는 설비가 손상되었을 경우 즉시 보수 · 석면함유 건축자재를 인위적으로 손상시키지 않도록 함 · 건축물 유지보수 공사 시 석면함유 설비 또는 자재가 훼손되어 석면이 비산되지 않도록 작업수행
