건축물명 : 정주고등학교

소재지 : 전북 정읍시 정주1길 42
(금봉동 415번지 외 1필지)

조사일자 : 2014. 07. 25.

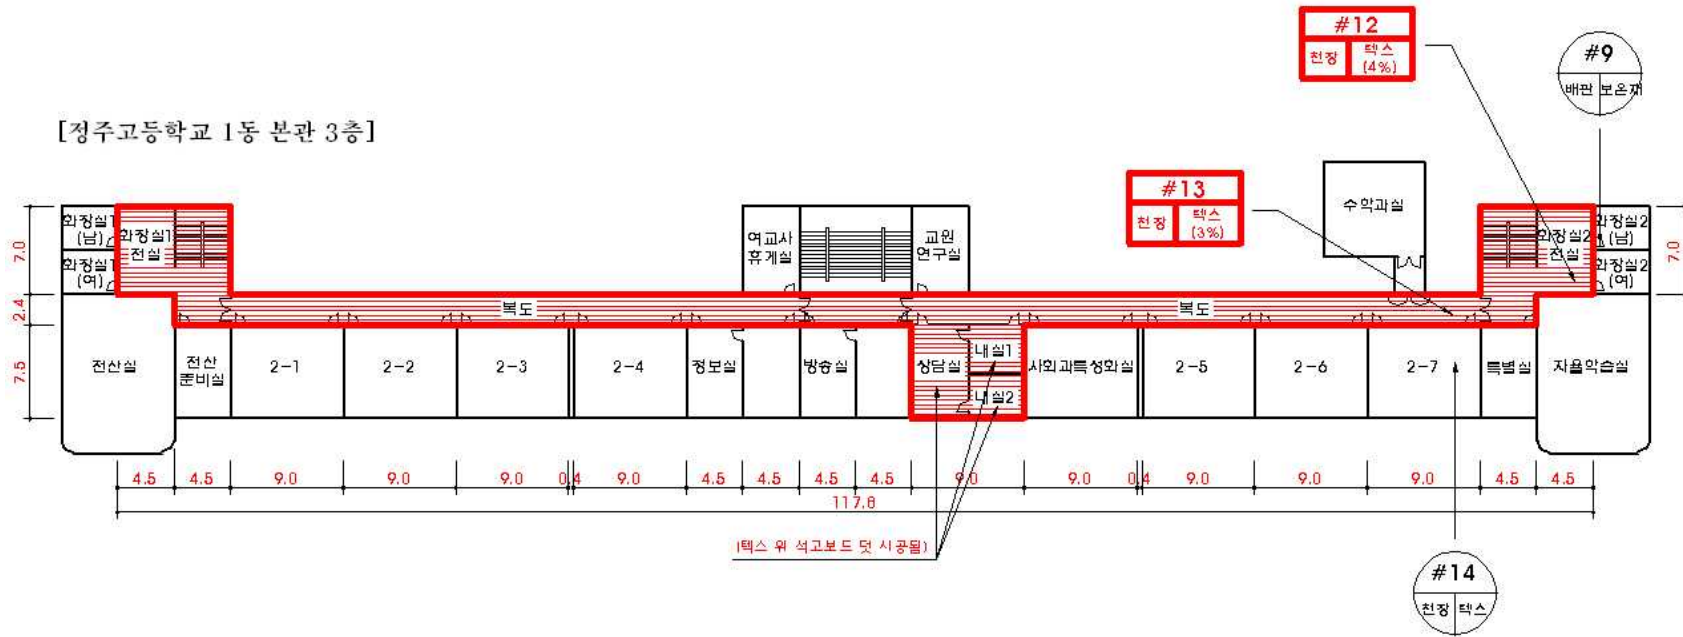
도면번호 : 정주고등학교
1동 본관 3층

시료 번호	시료채취 위치	건축 자재	동일물질 구역	면적(m²) 부피(m³) 길이(m)	석면 종류	석면 함유량 (%)	위해성 평가 점수	위해성 등급	관리 방안
#12	3층 화장실2 전실 천장	텍스	3층 화장실1~2 전실 천장	63.0	백석면	4	9	낮음	석면함유 건축자재의 잠재적인 손상 가능성이 낮은 상태 (후면 관리방안 참조)
#13	3층 복도 천장	텍스	3층 상담실, 상담실 내실1~2, 복도, 계단실(좌우) 천장 (상담실, 상담실 내실1~2 텍스 위 석고보드 덧 시공됨)	391.62	백석면	3	10	낮음

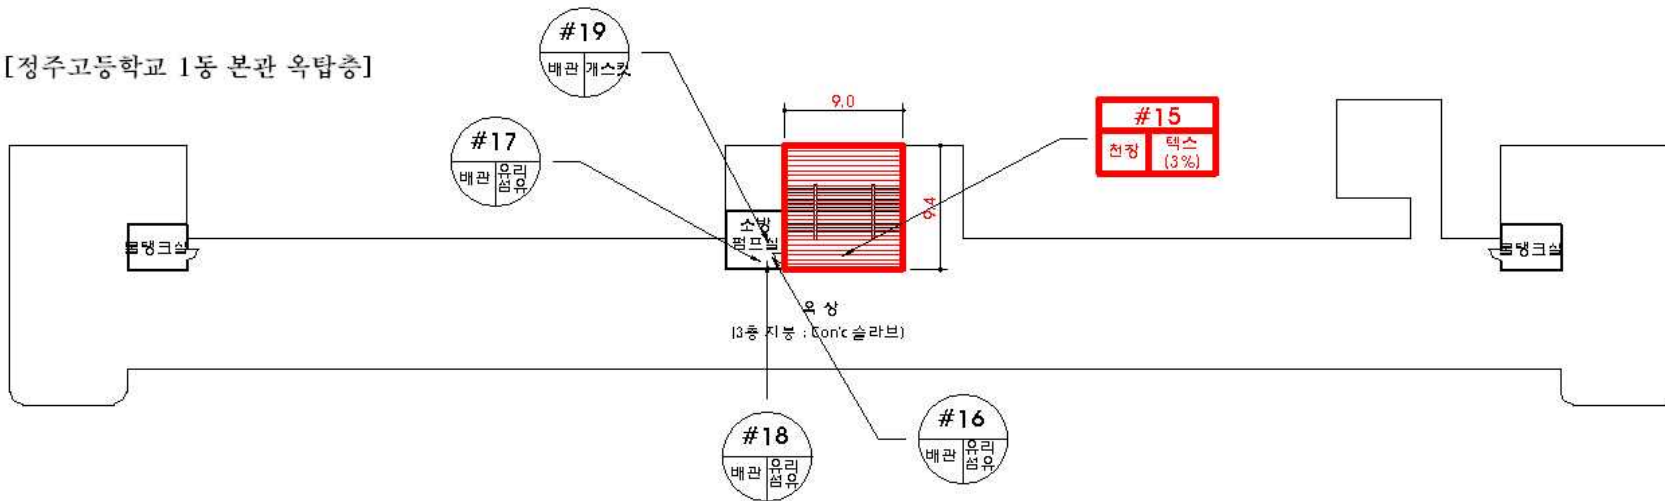
도면번호 : 정주고등학교
1동 본관 옥탑층

시료 번호	시료채취 위치	건축 자재	동일물질 구역	면적(m²) 부피(m³) 길이(m)	석면 종류	석면 함유량 (%)	위해성 평가 점수	위해성 등급	관리 방안
#15	옥탑층 중앙계단실 천장	텍스	옥탑층 중앙계단실 천장	84.6	백석면	3	4	낮음	석면함유 건축자재의 잠재적인 손상 가능성이 낮은 상태 (후면 관리방안 참조)

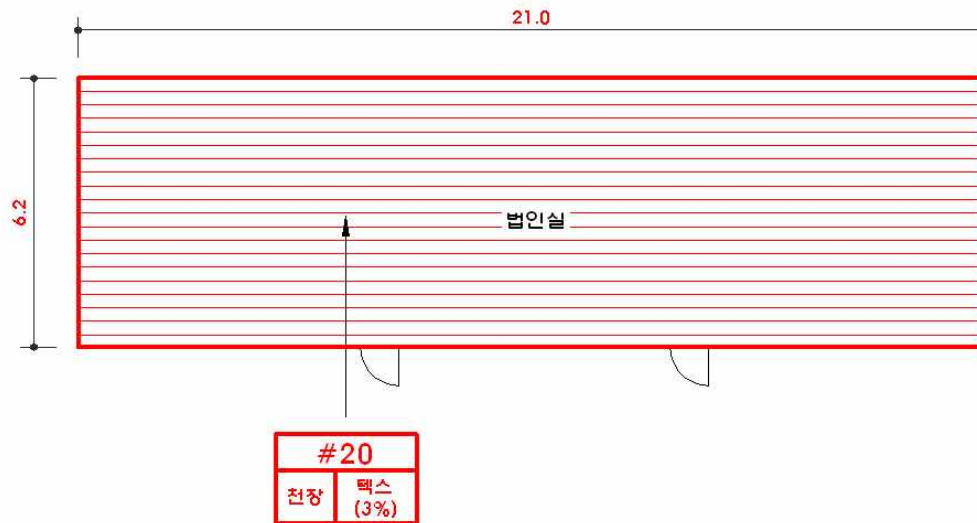
도면번호 : 정주고등학교
2동 법인실 1층

시료 번호	시료채취 위치	건축 자재	동일물질 구역	면적(m ²) 부피(m ³) 길이(m)	석면 종류	석면 함유량 (%)	위해성 평가 점수	위해성 등급	관리 방안
#20	1층 법인실 천장	텍스	1층 법인실 천장	130.2	백석면	3	7	낮음	석면함유 건축자재의 잠재적인 손상 가능성이 낮은 상태 (후면 관리방안 참조)

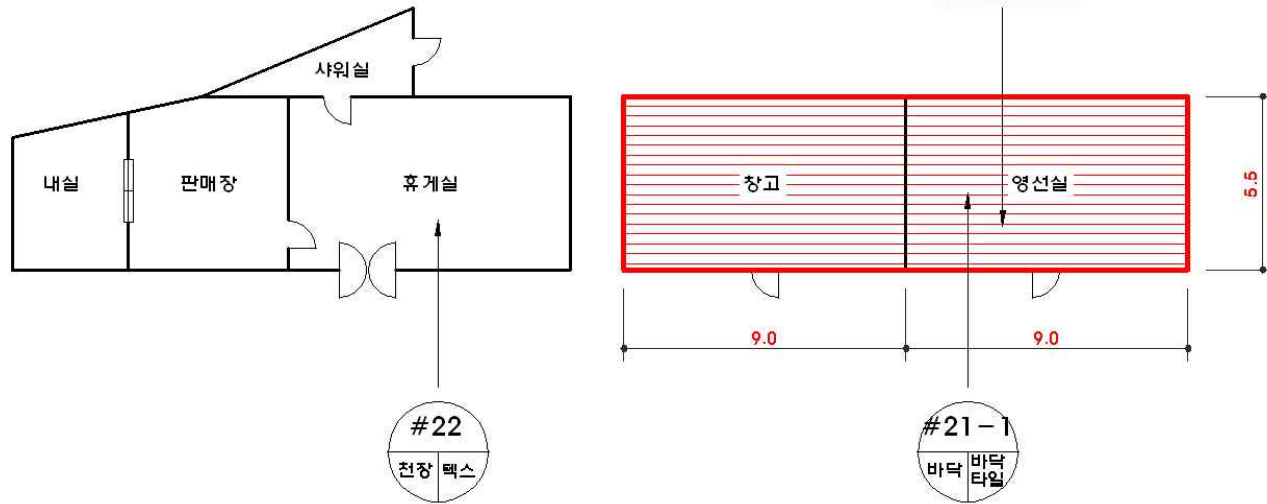
도면번호 : 정주고등학교
4동 영선실/매점 1층

시료 번호	시료채취 위치	건축 자재	동일물질 구역	면적(m ²) 부피(m ³) 길이(m)	석면 종류	석면 함유량 (%)	위해성 평가 점수	위해성 등급	관리 방안
#21	1층 영선실 천장	텍스	1층 영선실, 창고 천장	99.0	백석면	3	8	낮음	석면함유 건축자재의 잠재적인 손상 가능성이 낮은 상태 (후면 관리방안 참조)

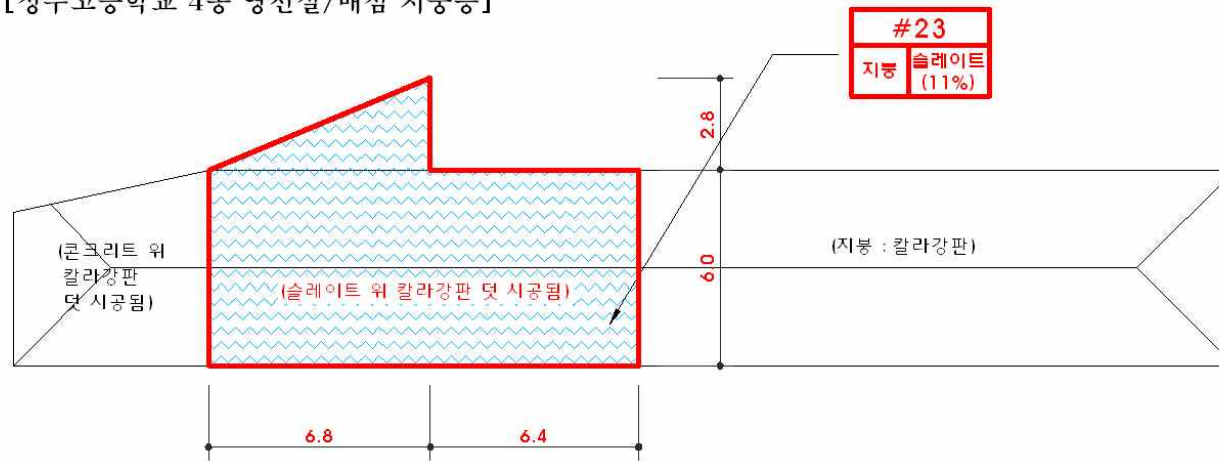
도면번호 : 정주고등학교
4동 영선실/매점 지붕층

시료 번호	시료채취 위치	건축 자재	동일물질 구역	면적(m²) 부피(m³) 길이(m)	석면 종류	석면 함유량 (%)	위해성 평가 점수	위해성 등급	관리 방안
#23	지붕 (칼라강판 밑)	슬레이트	일부 지붕 (슬레이트 위 칼라강판 덧 시공됨) (슬레이트 겹이음 할증률 16% 적용)	102.92	백석면	11	3	낮음	석면함유 건축자재의 잠재적인 손상 가능성이 낮은 상태 (후면 관리방안 참조)

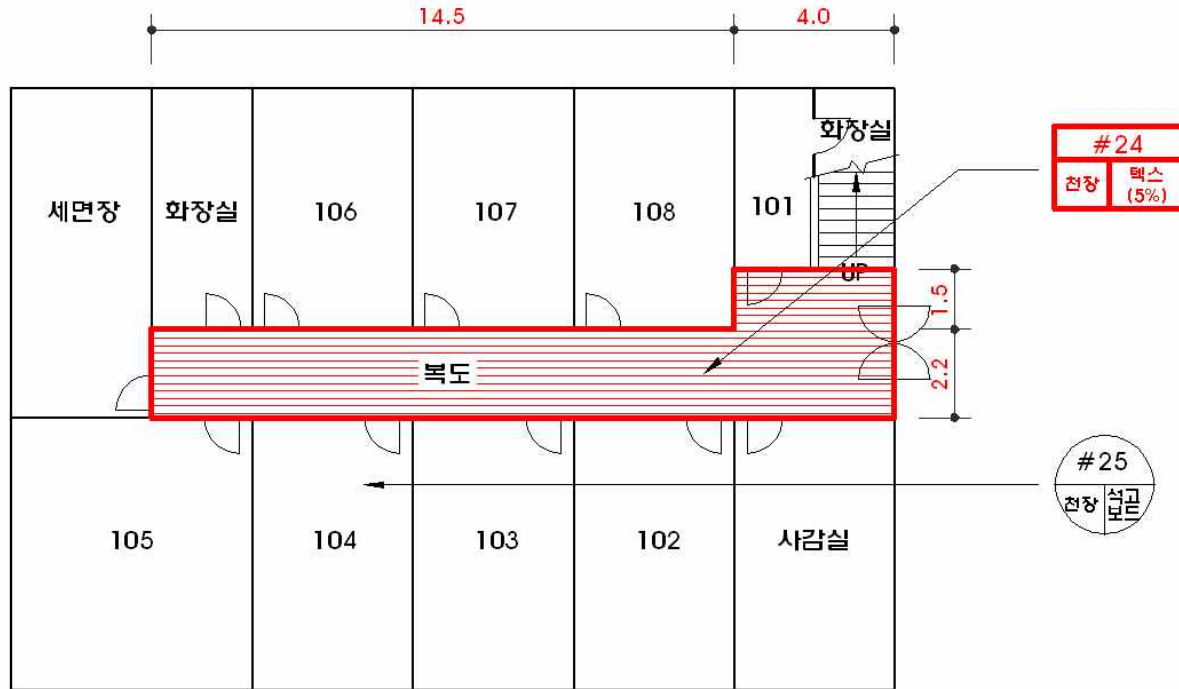
도면번호 : 정주고등학교
6동 여자기숙사1 1층

시료 번호	시료채취 위치	건축 자재	동일물질 구역	면적(㎡) 부피(㎡) 길이(m)	석면 종류	석면 함유량 (%)	위해성 평가 점수	위해성 등급	관리 방안
#24	1층 복도 천장	텍스	1층 복도 천장	46.7	백석면	5	10	낮음	석면함유 건축자재의 잠재적인 손상 가능성이 낮은 상태 (후면 관리방안 참조)

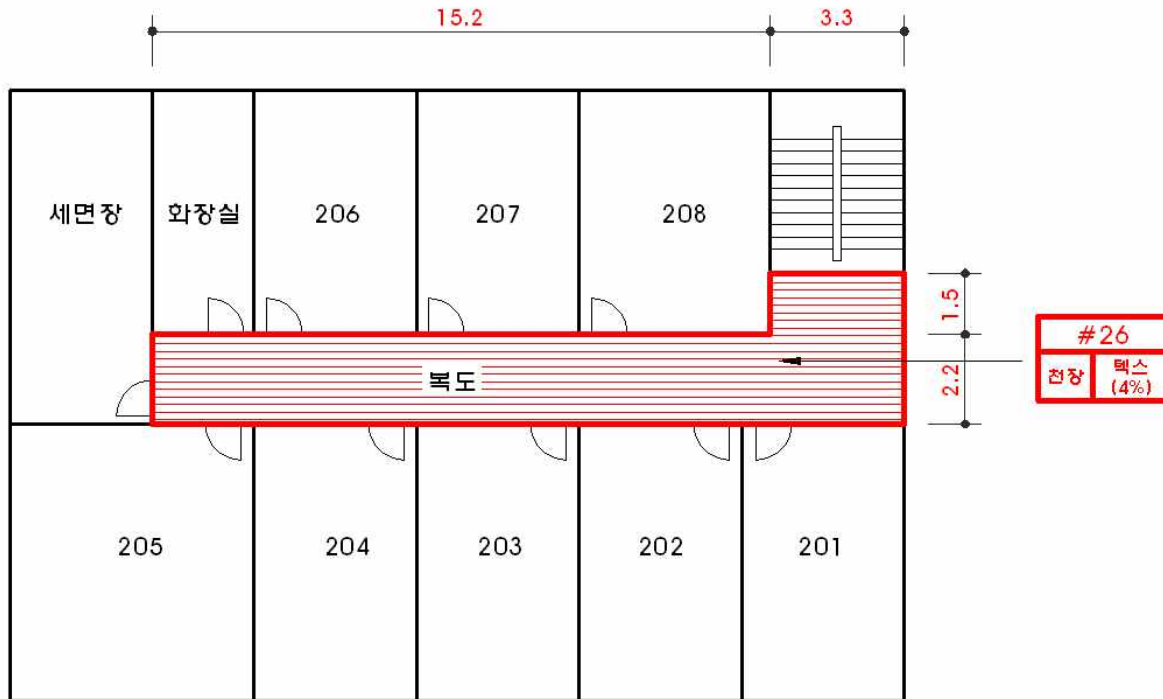
도면번호 : 정주고등학교
6동 여자기숙사1 2층

시료 번호	시료채취 위치	건축 자재	동일물질 구역	면적(m²) 부피(m³) 길이(m)	석면 종류	석면 함유량 (%)	위해성 평가 점수	위해성 등급	관리 방안
#26	2층 복도 천장	텍스	2층 계단실 일부, 복도 천장	45.65	백석면	4	10	낮음	석면함유 건축자재의 잠재적인 손상 가능성이 낮은 상태 (후면 관리방안 참조)

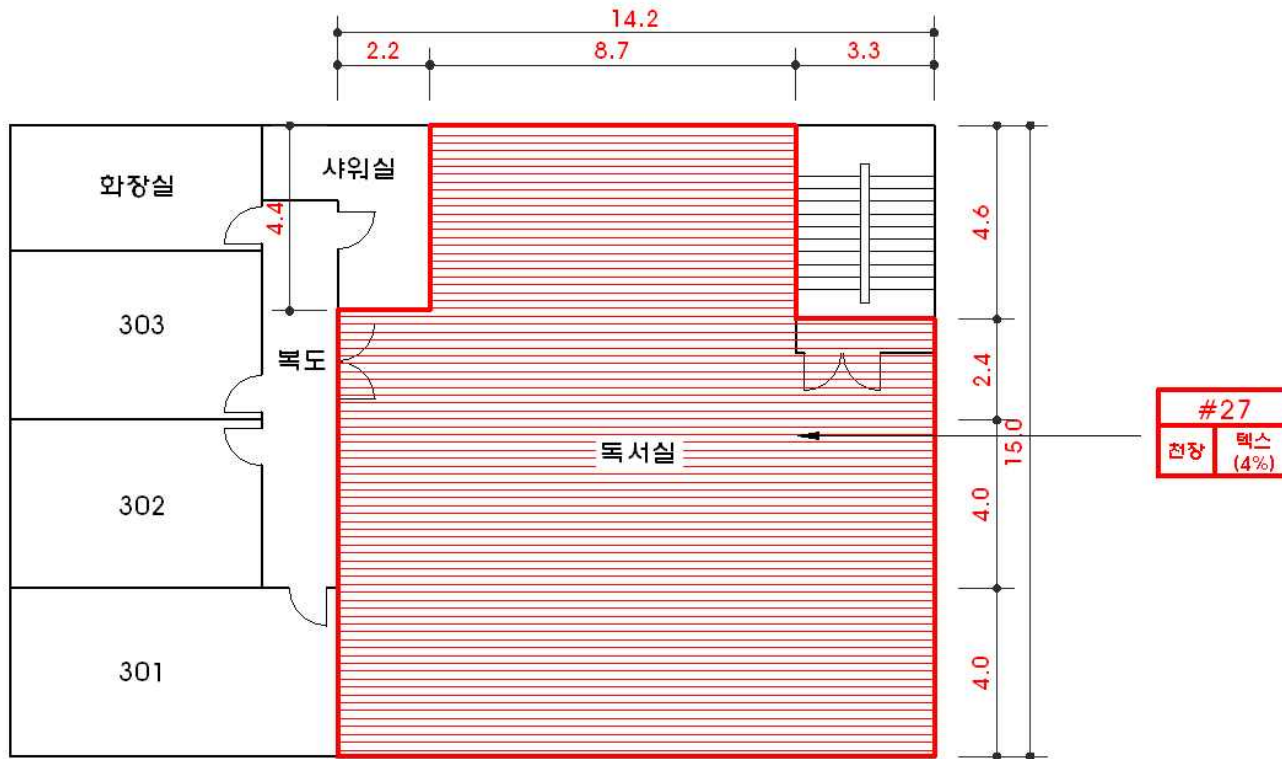
도면번호 : 정주고등학교
6동 여자기숙사1 3층

시료 번호	시료채취 위치	건축 자재	동일물질 구역	면적(m²) 부피(m³) 길이(m)	석면 종류	석면 함유량 (%)	위해성 평가 점수	위해성 등급	관리 방안
#27	3층 독서실 천장	텍스	3층 계단실 일부, 독서실 천장	188.14	백석면	4	9	낮음	석면함유 건축자재의 잠재적인 손상 가능성이 낮은 상태 (후면 관리방안 참조)

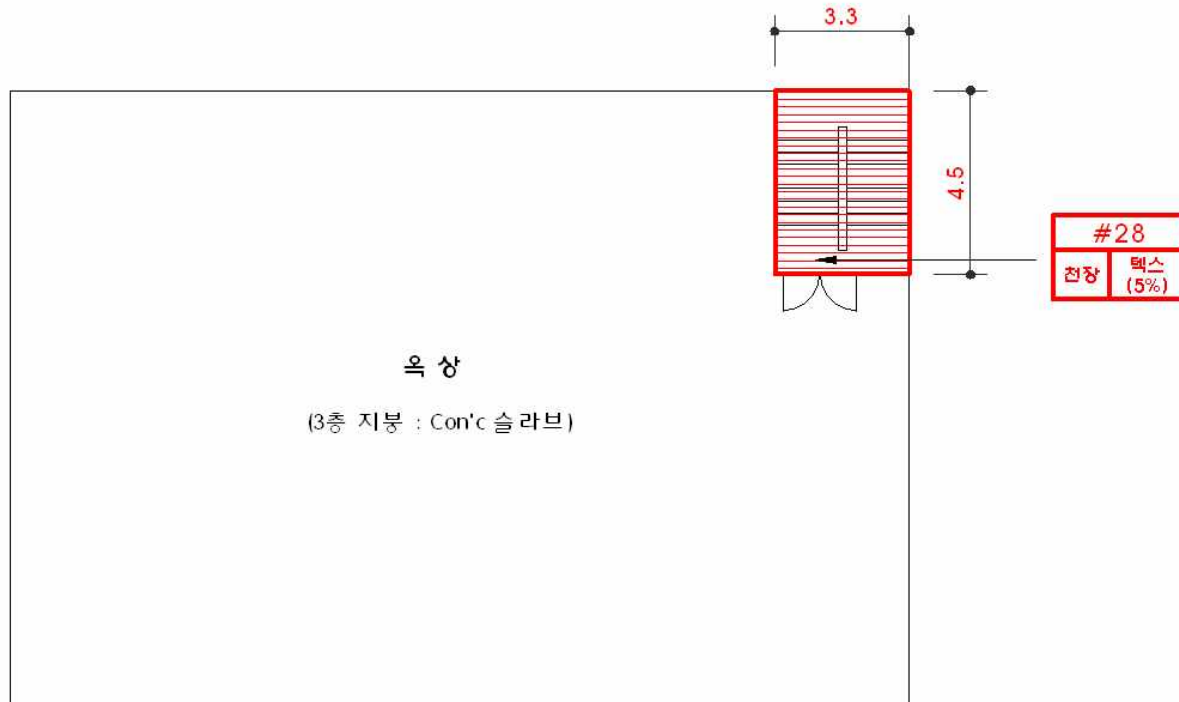
도면번호 : 정주고등학교
6동 여자기숙사1 옥탑층

시료 번호	시료채취 위치	건축 자재	동일물질 구역	면적(m²) 부피(m³) 길이(m)	석면 종류	석면 함유량 (%)	위해성 평가 점수	위해성 등급	관리 방안	
#28	옥탑층 계단실 천장	텍스	옥탑층 계단실 천장	14.85	백석면	5	4	낮음	석면함유 건축자재의 잠재적인 손상 가능성이 낮은 상태 (후면 관리방안 참조)

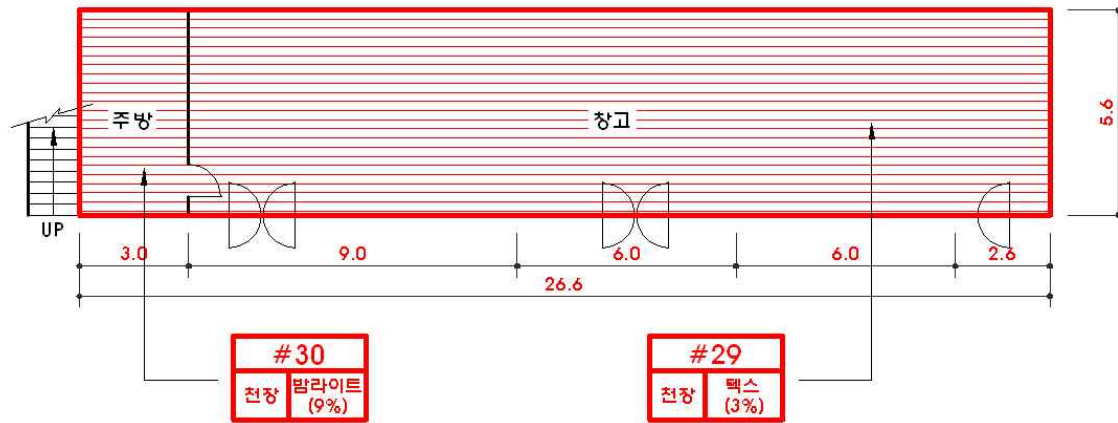
도면번호 : 정주고등학교
7동 동아리방 1층

시료 번호	시료채취 위치	건축 자재	동일물질 구역	면적(m²) 부피(m³) 길이(m)	석면 종류	석면 함유량 (%)	위해성 평가 점수	위해성 등급	관리 방안
#29	1층 창고 천장	텍스	1층 창고 천장	132.16	백석면	3	5	낮음	석면함유 건축자재의 잠재적인 손상 가능성이 낮은 상태 (후면 관리방안 참조)
#30	1층 주방 천장	밤라이트	1층 주방 천장	16.8	백석면	9	5	낮음

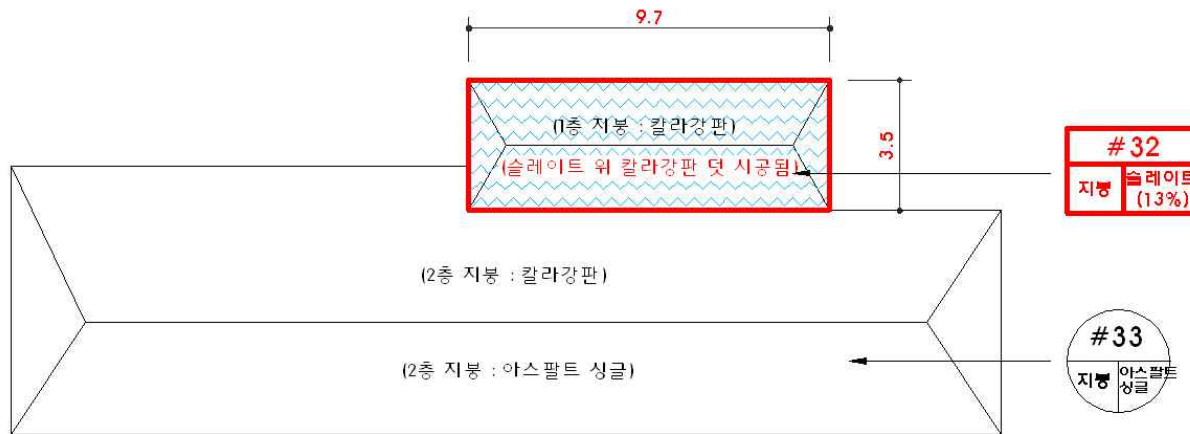
도면번호 : 정주고등학교
7동 동아리방 지붕층

시료 번호	시료채취 위치	건축 자재	동일물질 구역	면적(m²) 부피(m³) 길이(m)	석면 종류	석면 함유량 (%)	위해성 평가 점수	위해성 등급	관리 방안
#32	1층 지붕 (칼라강판 밑)	슬레이트	1층 지붕 (슬레이트 위 칼라강판 덧 시공됨) (슬레이트 겹이음 할증률 16% 적용)	39.38	백석면	13	3	낮음	석면함유 건축자재의 잠재적인 손상 가능성이 낮은 상태 (후면 관리방안 참조)

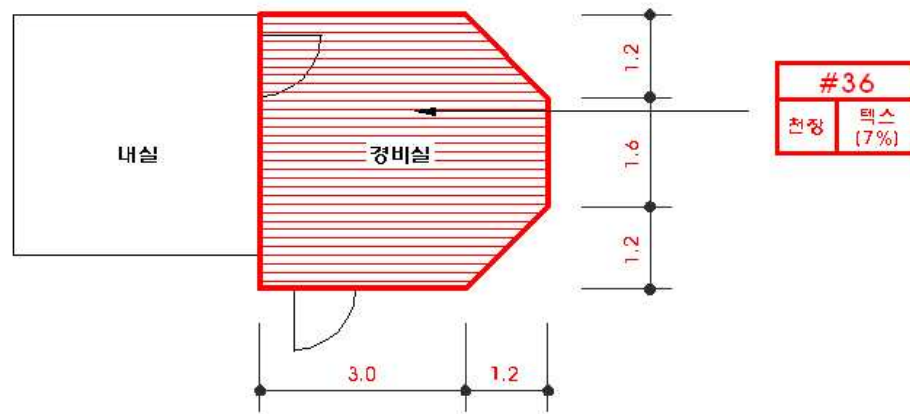
도면번호 : 정주고등학교
7동 경비실 1층

시료 번호	시료채취 위치	건축 자재	동일물질 구역	면적(m²) 부피(m³) 길이(m)	석면 종류	석면 함유량 (%)	위해성 평가 점수	위해성 등급	관리 방안	
#36	1층 경비실 천장	텍스	1층 경비실 천장	15.36	백석면, 갈석면	7	4	낮음	석면함유 건축자재의 잠재적인 손상 가능성이 낮은 상태 (후면 관리방안 참조)

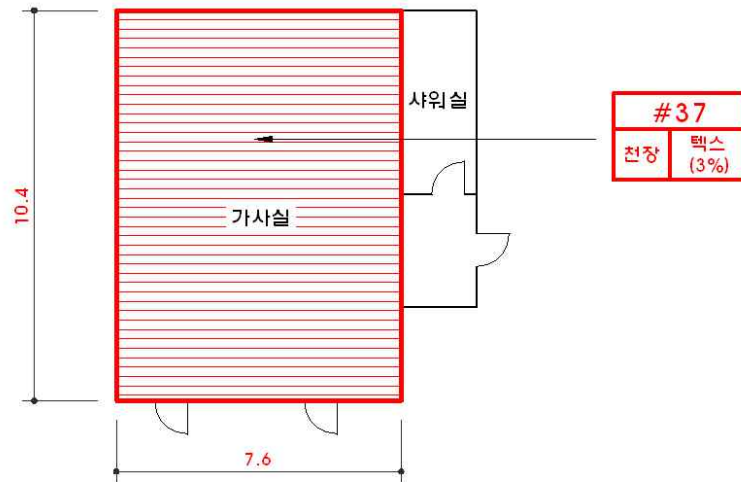
도면번호 : 정주고등학교
10동 가사실/샤워실 1층

시료 번호	시료채취 위치	건축 자재	동일물질 구역	면적(m²) 부피(m³) 길이(m)	석면 종류	석면 함유량 (%)	위해성 평가 점수	위해성 등급	관리 방안	석면조사기관 : (유)기현환경컨설팅
#37	1층 가사실 천장	텍스	1층 가사실 천장	79.04	백석면	3	7	낮음	석면함유 건축자재의 잠재적인 손상 가능성이 낮은 상태 (후면 관리방안 참조)	석면분석기관 : (유)기현환경컨설팅

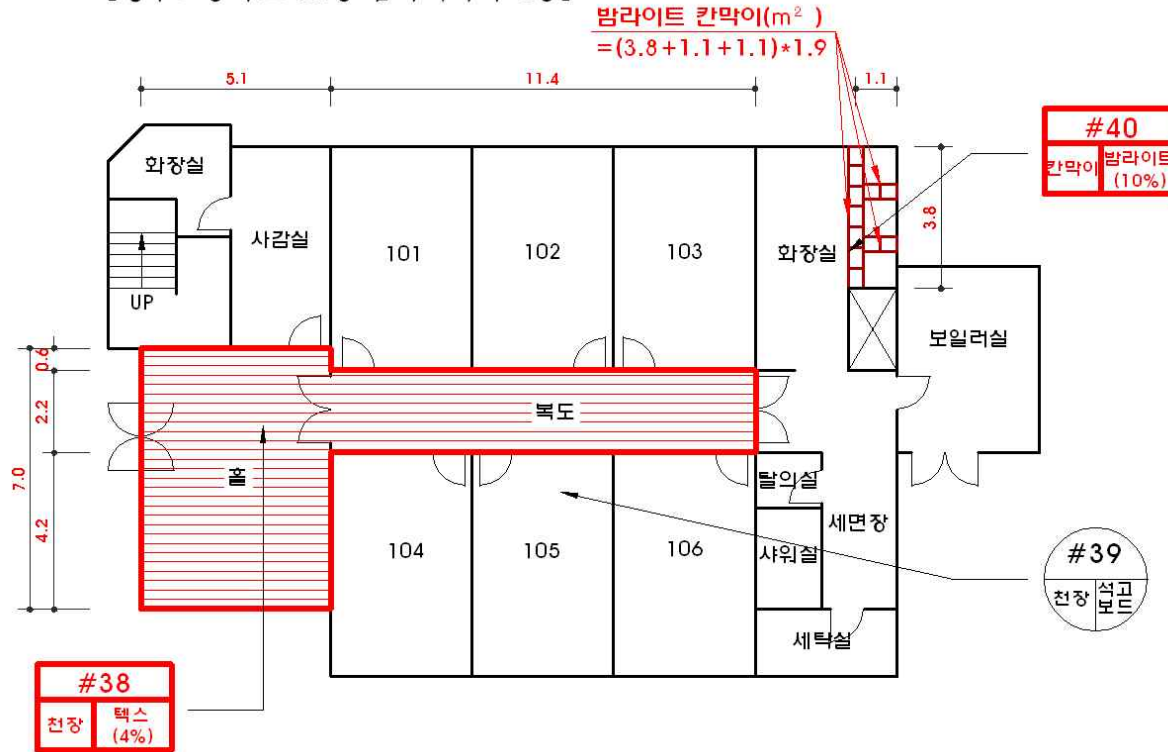
도면번호 : 정주고등학교
 12동 남자기숙사 1층

시료 번호	시료채취 위치	건축 자재	동일물질 구역	면적(m ²) 부피(m ³) 길이(m)	석면 종류	석면 함유량 (%)	위해성 평가 점수	위해성 등급	관리 방안
#38	1층 홀 천장	텍스	1층 홀, 복도 천장	60.78	백석면	4	10	낮음	석면함유 건축자재의 잠재적인 손상 가능성이 낮은 상태 (후면 관리방안 참조)
#40	1층 화장실 칸막이	밤라이트	1층 화장실 칸막이	11.4	백석면	10	4	낮음

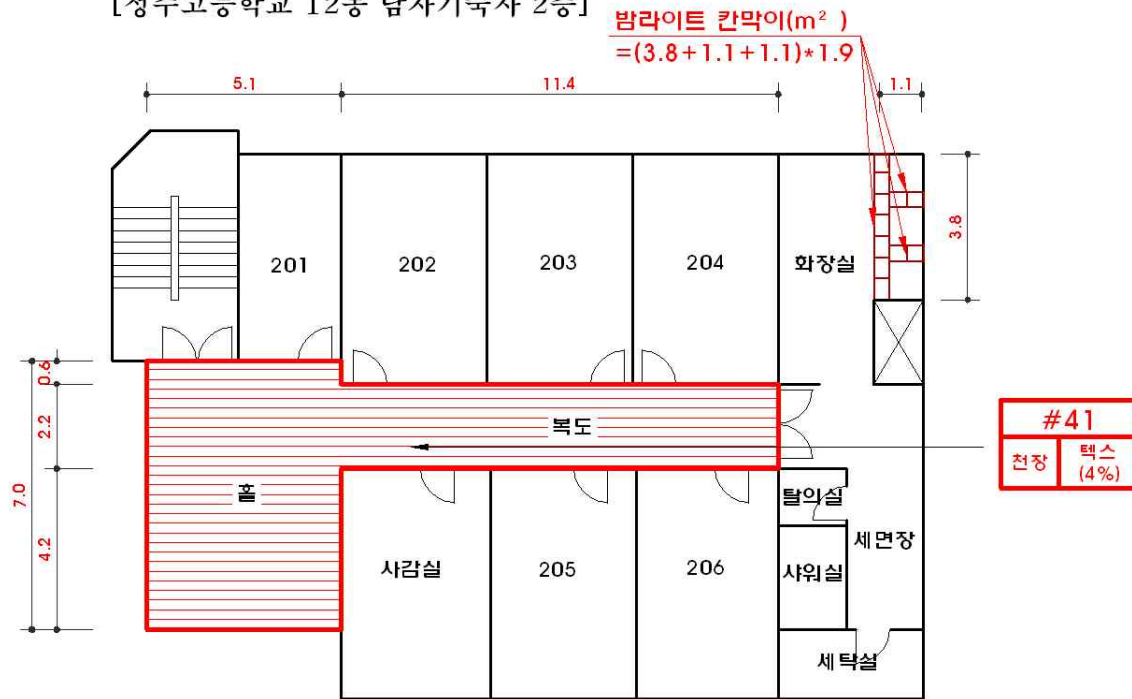
도면번호 : 정주고등학교 12동 남자기숙사 2층

시료 번호	시료채취 위치	건축 자재	동일물질 구역	면적(m ²) 부피(m ³) 길이(m)	석면 종류	석면 함유량 (%)	위해성 평가 점수	위해성 등급	관리 방안
#40	1층 화장실 칸막이	밤라이트	2층 화장실 칸막이	11.4	백석면	10	4	낮음	석면함유 건축자재의 잠재적인 손상 가능성이 낮은 상태 (후면 관리방안 참조)
#41	2층 복도 천장	텍스	2층 홀, 복도 천장	60.78	백석면	4	10	낮음

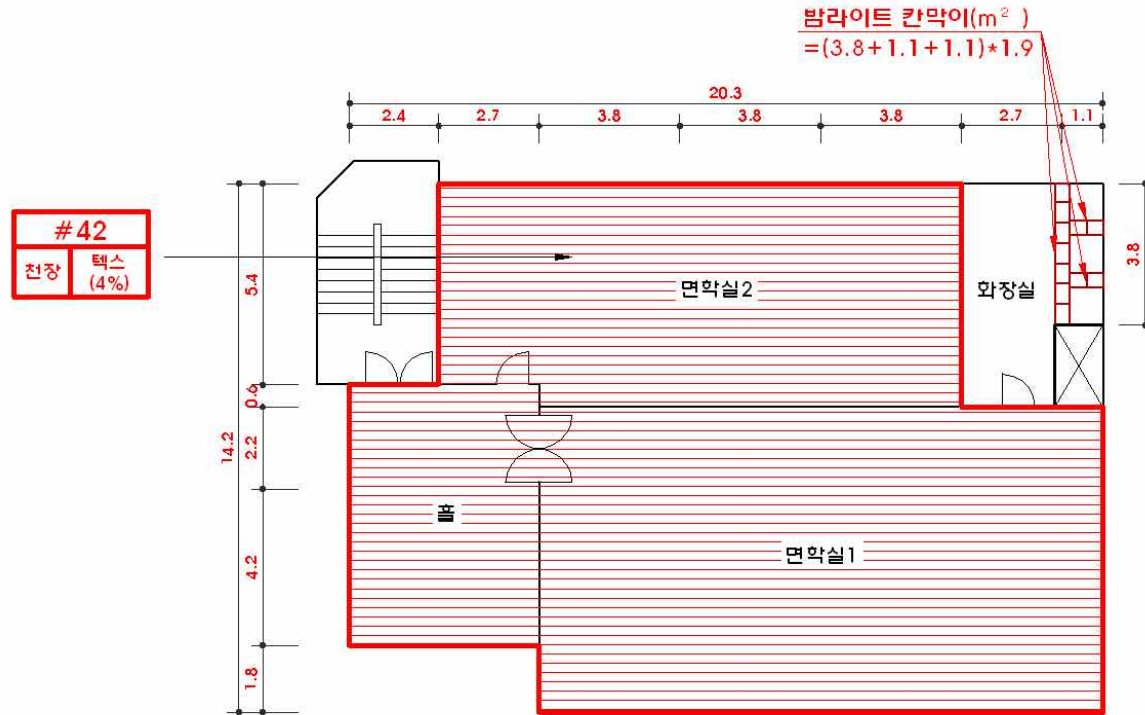
도면번호 : 정주고등학교
 12동 남자기숙사 3층

시료 번호	시료채취 위치	건축 자재	동일물질 구역	면적(m ²) 부피(m ³) 길이(m)	석면 종류	석면 함유량 (%)	위해성 평가 점수	위해성 등급	관리 방안
#40	1층 화장실 칸막이	밤라이트	3층 화장실 칸막이	11.4	백석면	10	4	낮음	석면함유 건축자재의 잠재적인 손상 가능성이 낮은 상태 (후면 관리방안 참조)
#42	3층 면학실2 천장	텍스	3층 면학실1~2, 홀 천장	243.32	백석면	4	9	낮음

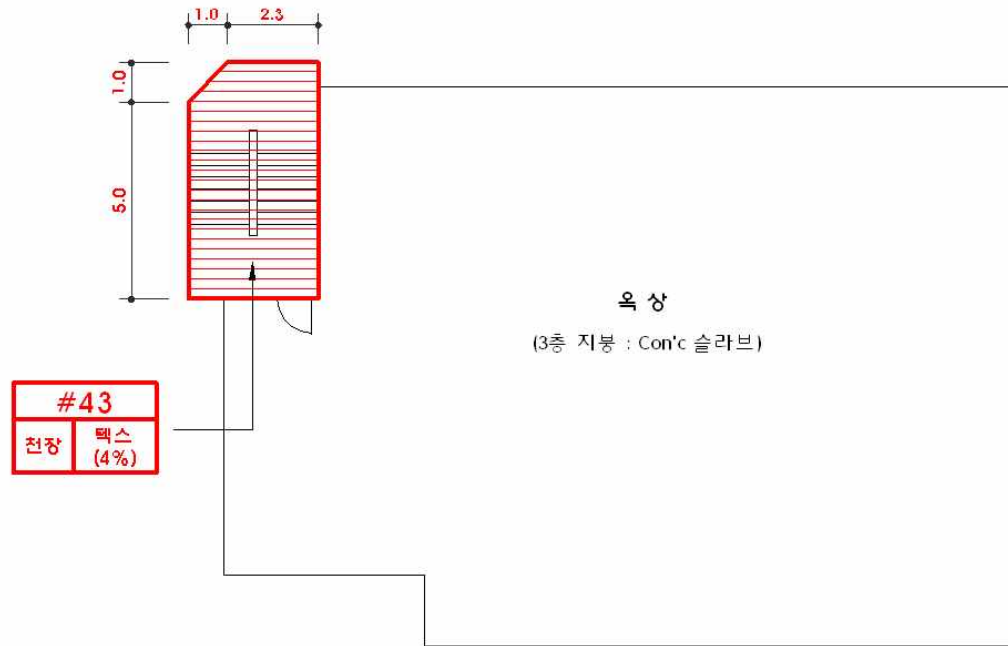
도면번호 : 정주고등학교
12동 남자기숙사 옥탑층

시료 번호	시료채취 위치	건축 자재	동일물질 구역	면적(m²) 부피(m³) 길이(m)	석면 종류	석면 함유량 (%)	위해성 평가 점수	위해성 등급	관리 방안	
#43	옥탑층 계단실 천장	텍스	옥탑층 계단실 천장	19.3	백석면	4	5	낮음	석면함유 건축자재의 잠재적인 손상 가능성이 낮은 상태 (후면 관리방안 참조)

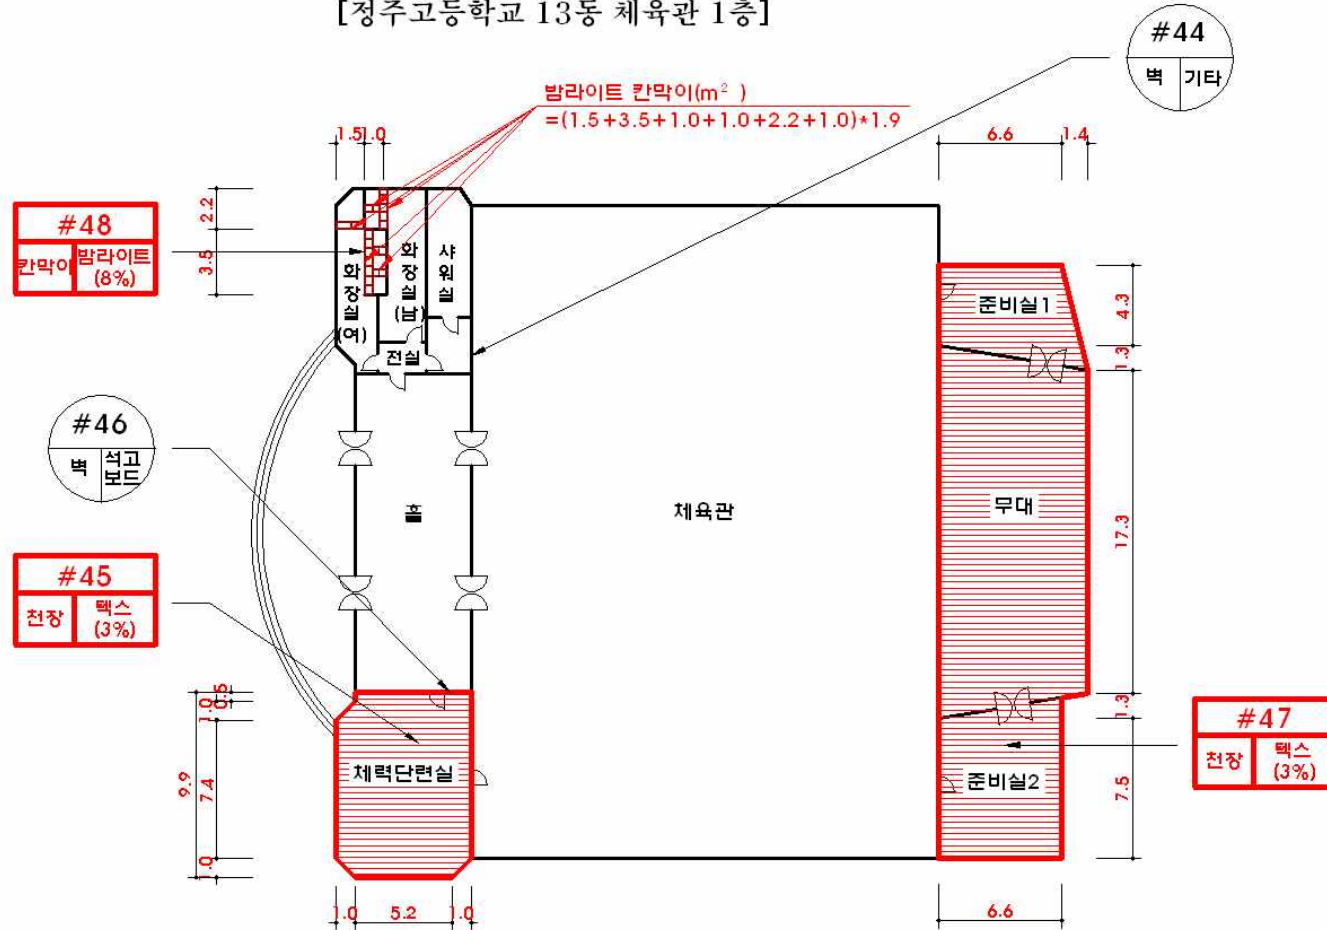
도면번호 : 정주고등학교
13동 체육관 1층

시료 번호	시료채취 위치	건축 자재	동일물질 구역	면적(m²) 부피(m³) 길이(m)	석면 종류	석면 함유량 (%)	위해성 평가 점수	위해성 등급	관리 방안
#45	1층 체력단련실 천장	텍스	1층 체력단련실 천장	69.28	백석면	3	7	낮음	석면함유 건축자재의 잠재적인 손상 가능성이 낮은 상태 (후면 관리방안 참조)
#47	1층 준비실2 천장	텍스	1층 무대, 준비실1~2 천장	237.51	백석면	3	7	낮음	
#48	1층 화장실(여) 칸막이	밤라이트	1층 화장실(남·여) 칸막이	19.38	백석면	8	5	낮음

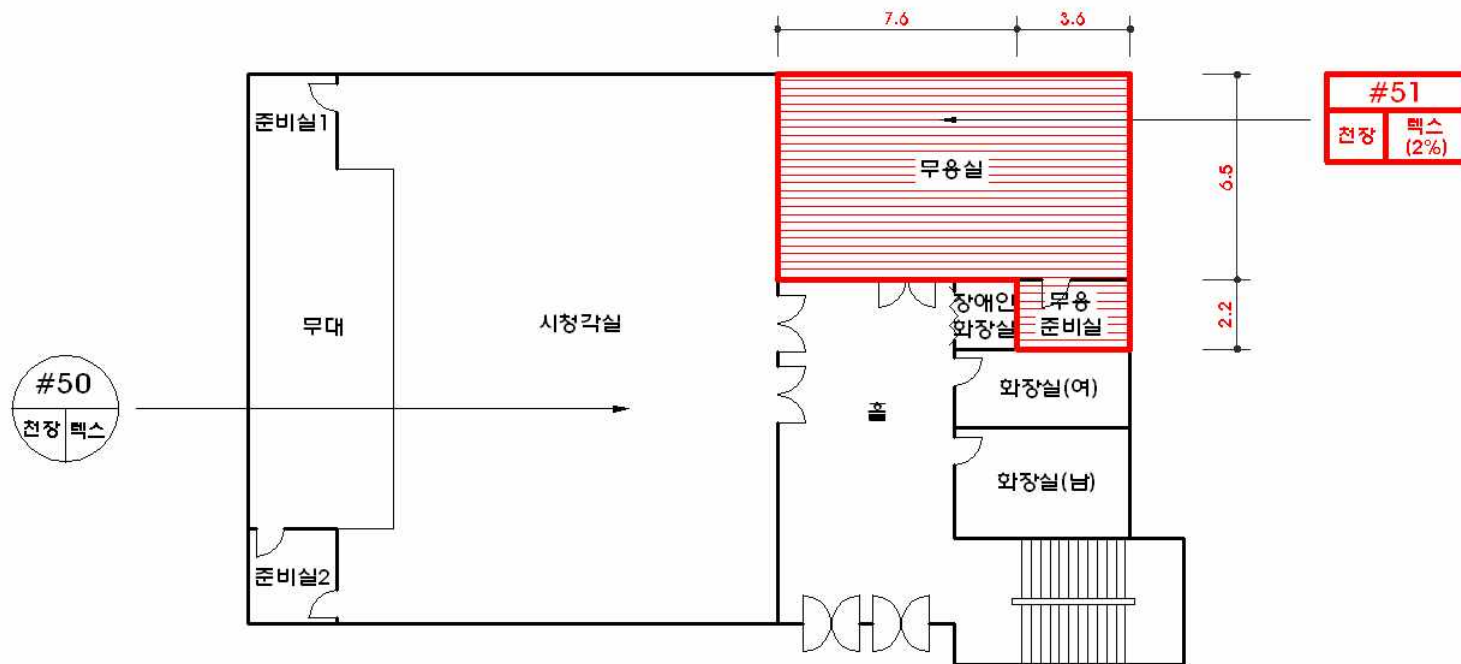
도면번호 : 정주고등학교
15동 소강당 1층

시료 번호	시료채취 위치	건축 자재	동일물질 구역	면적(m²) 부피(m³) 길이(m)	석면 종류	석면 함유량 (%)	위해성 평가 점수	위해성 등급	관리 방안
#51	1층 무용실 천장	텍스	1층 무용실, 무용준비실 천장	80.72	백석면	2	7	낮음	석면함유 건축자재의 잠재적인 손상 가능성이 낮은 상태 (후면 관리방안 참조)

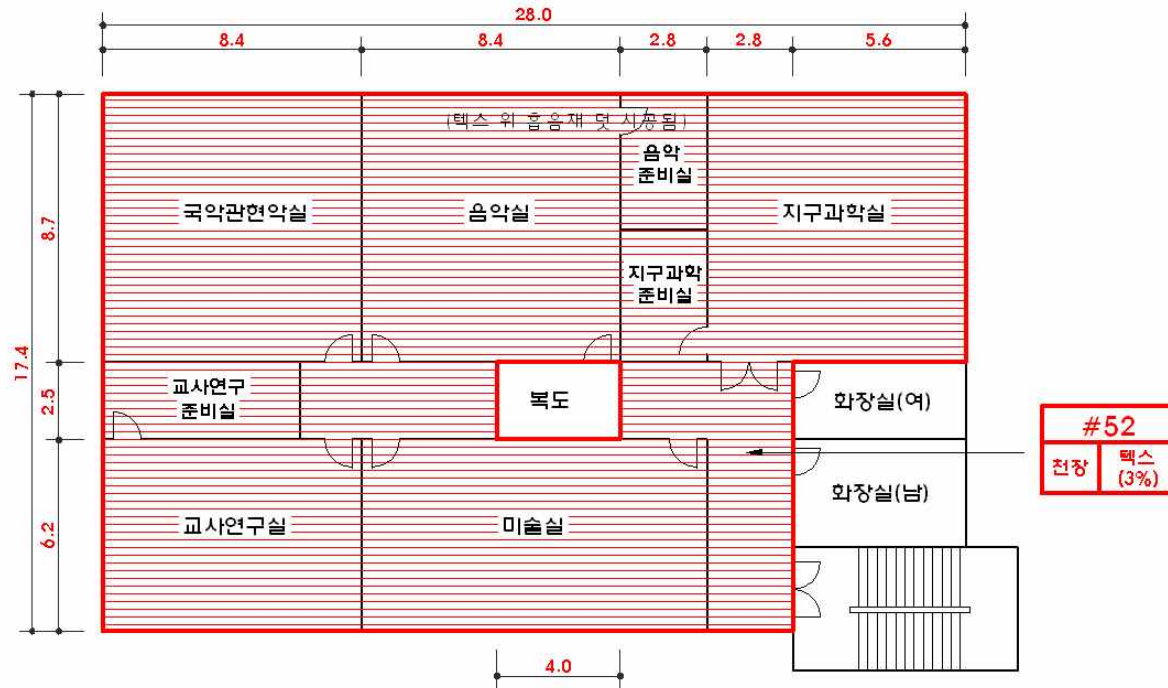
도면번호 : 정주고등학교
15동 소강당 2층

시료 번호	시료채취 위치	건축 자재	동일물질 구역	면적 (m²) 부피 (m³) 길이 (m)	석면 종류	석면 함유량 (%)	위해성 평가 점수	위해성 등급	관리 방안
#52	2층 복도 천장	텍스	2층 복도 일부, 국악관현악실, 음악실, 음악준비실, 지구과학실, 지구과학준비실, 교사연구실, 교사연구준비실, 미술실 천장 (음악실 텍스 위 흡음재 덧 시공됨)	428.48	백석면	3	8	낮음	석면함유 건축자재의 잠재적인 손상 가능성이 낮은 상태 (후면 관리방안 참조)

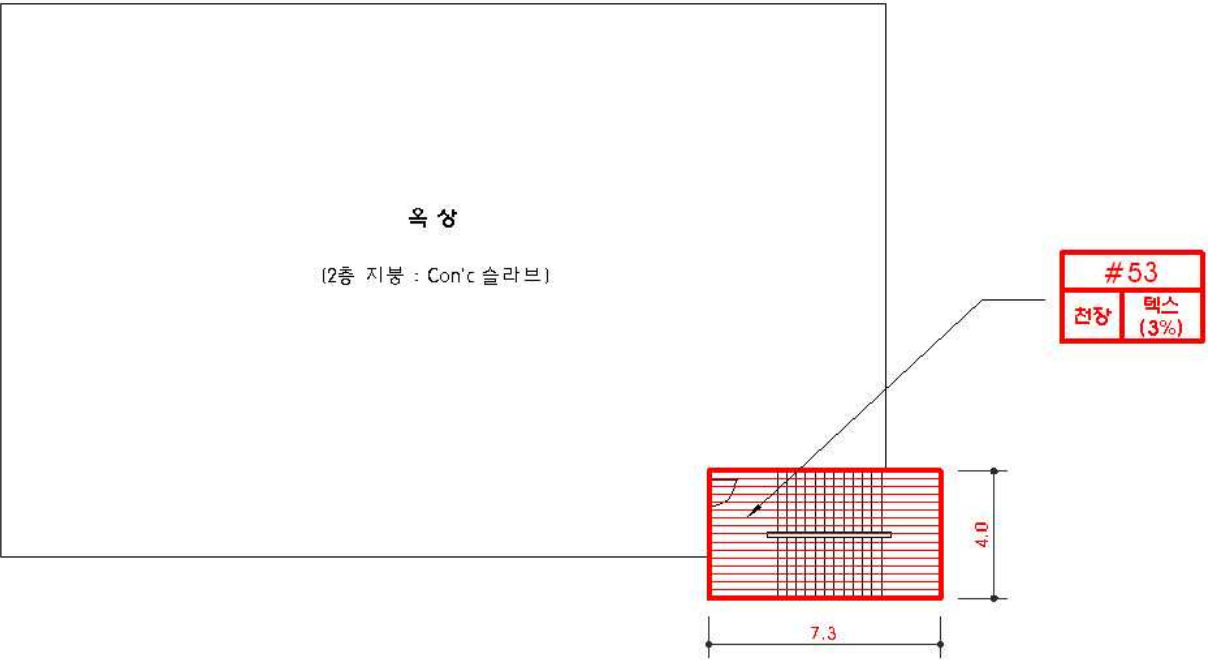
조사일자 : 2014. 07. 25.
도면번호 : 정주고등학교 15동 소강당 옥탑층

시료 번호	시료채취 위치	건축 자재	동일물질 구역	면적(m²) 부피(m³) 길이(m)	석면 종류	석면 함유량 (%)	위해성 평가 점수	위해성 등급	관리 방안
#53	옥탑층 계단실 천장	텍스	옥탑층 계단실 천장	29.2	백석면	3	5	낮음	석면함유 건축자재의 잠재적인 손상 가능성이 낮은 상태 (후면 관리방안 참조)
