# 1. 본관동 2층

\* 건축물명 : 본관동

\* 도면번호 : 14-08-21-02

\* 석면조사기관 :  
(주)대한석면환경연구소

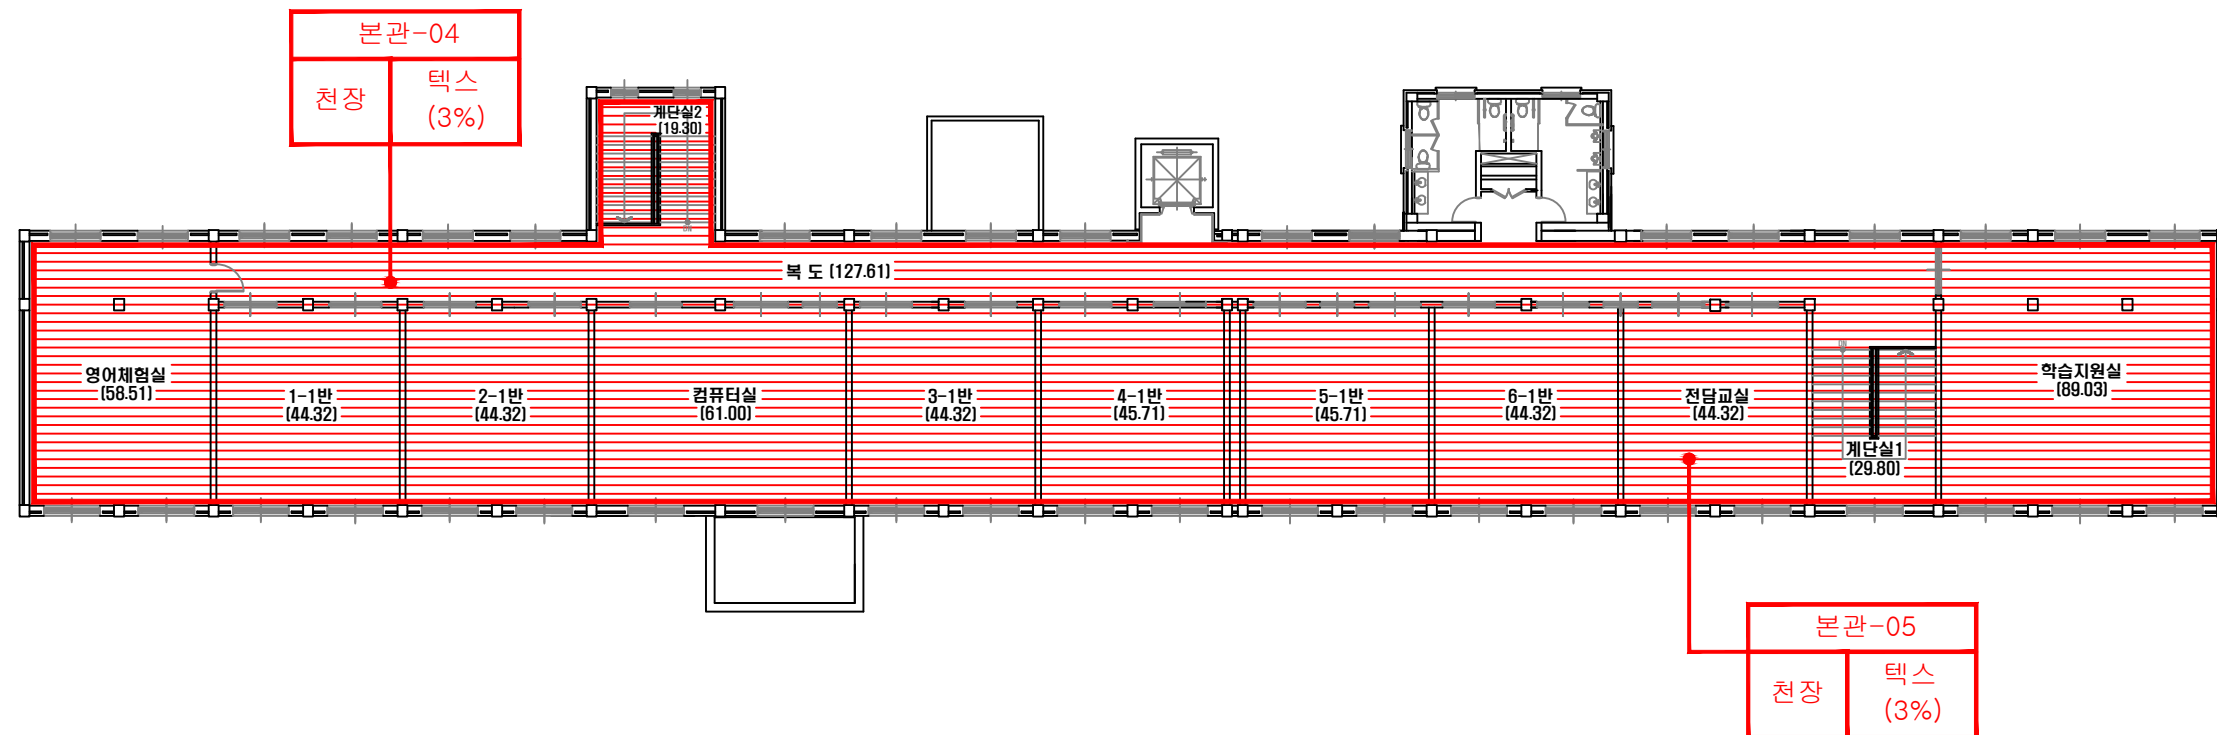
시료번호	시료채취 위치	건축자재	동일물질 구역	면적 부피 길이	석면 종류	석면함유율 (%)	위해성 평가점수	위해성 등급	관리방안
본관-04 본관-05	천장	텍스	복도, 영어체험실, 1-1반~6-1반, 컴퓨터실, 전담교실, 계단실1·2, 학습지원실	698.27	백석면	3(%)	9	낮음	<석면함유 건축자재의 잠재적인 손상 가능성이 낮은 상태> 1) 비산성과 손상이 동시에 있는 경우 손상에 대한 보수 2) 석면함유 건축자재 또는 설비에 대한 지속적인 유지 관리 3) 석면함유 건축자재 또는 설비가 손상되었을 경우 즉시 보수 4) 석면함유 건축자재를 인위적으로 손상시키지 않도록 함 5) 전기공사,배선공사등 건축물 유지보수 공사시 석면함유설비 또는 자재가 훼손되어 석면이 비산되지 않도록 작업수행
