1. 본관동 1층

- \* 건축물명 : 본관동
- \* 건축물 소재지 : 전북 정읍시 입암면 정읍남로 766
- \* 해당층 : 1층
- \* 도면번호 : 14-08-21-01
- \* 도면축척 :
- \* 석면조사기관 : (주)대한석면환경연구소
- \* 석면분석기관 : (주)대한석면환경연구소
- \* 조사일자 : 2014.08.21

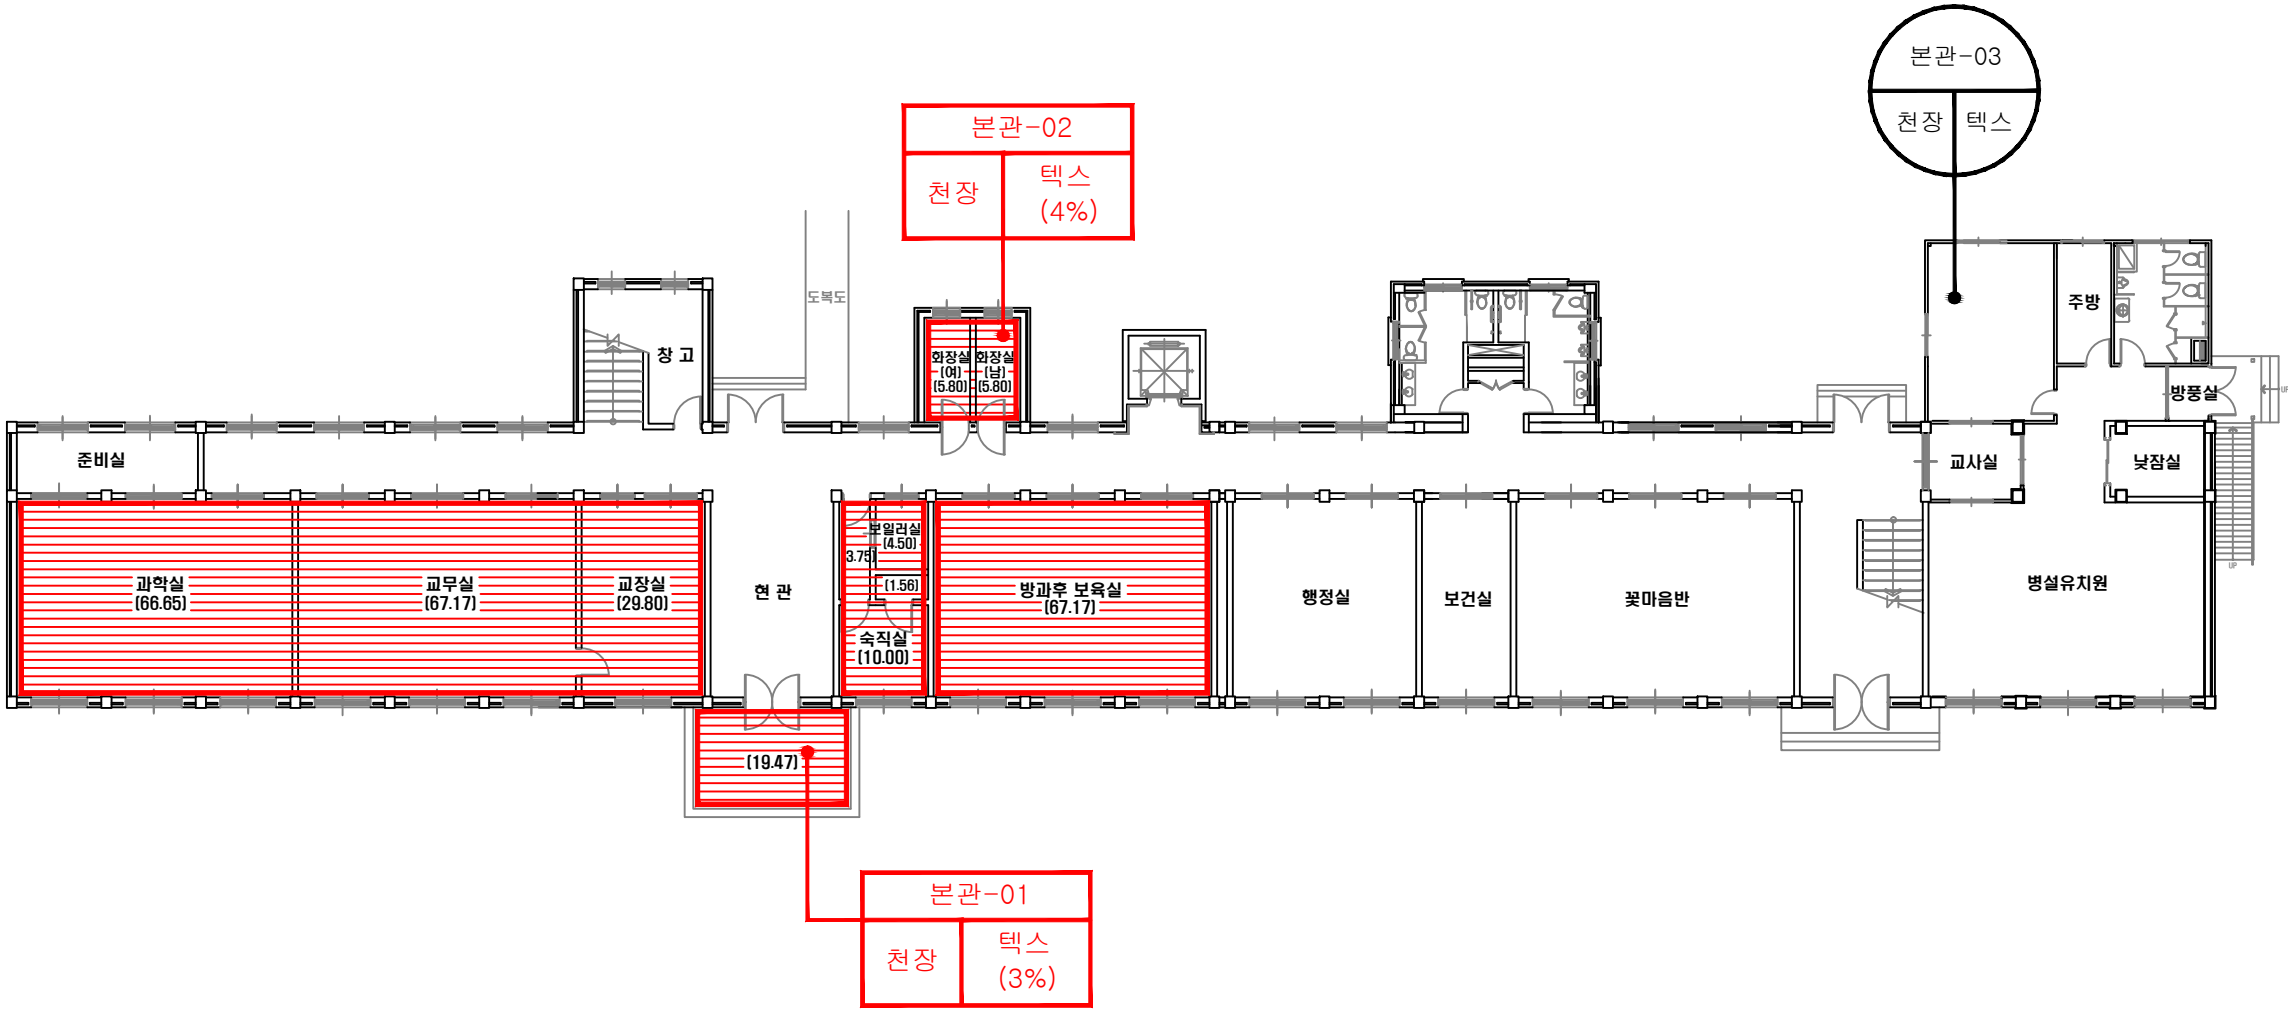
시료번호	시료채취 위치	건축자재	동일물질 구역	면적 부피 길이	석면 종류	석면함유율 (%)	위해성 평가점수	위해성 등급	관리방안
본관-01	천장	텍스	현관앞 보일러실, 숙직실	39.28	백석면	3(%)	9	낮음	<석면함유 건축자재의 잠재적인 손상 가능성이 낮은 상태> 1) 비산성과 손상이 동시에 있는 경우 손상에 대한 보수 2) 석면함유 건축자재 또는 설비에 대한 지속적인 유지 관리 3) 석면함유 건축자재 또는 설비가 손상되었을 경우 즉시 보수 4) 석면함유 건축자재를 인위적으로 손상시키지 않도록 함 5) 전기공사,배선공사등 건축물 유지보수 공사시 석면함유설비 또는 자재가 훼손되어 석면이 비산되지 않도록 작업수행
본관-02	천장	텍스	좌측 남·여화장실, 과학실, 교무실, 교장실, 방과후 보육실	242.39	백석면	4(%)	9	낮음
