3. 다목적실

* 건축물명 : 다목적실

* 도면번호 : 14-08-21-04

* 조사일자 : 2014.08.21

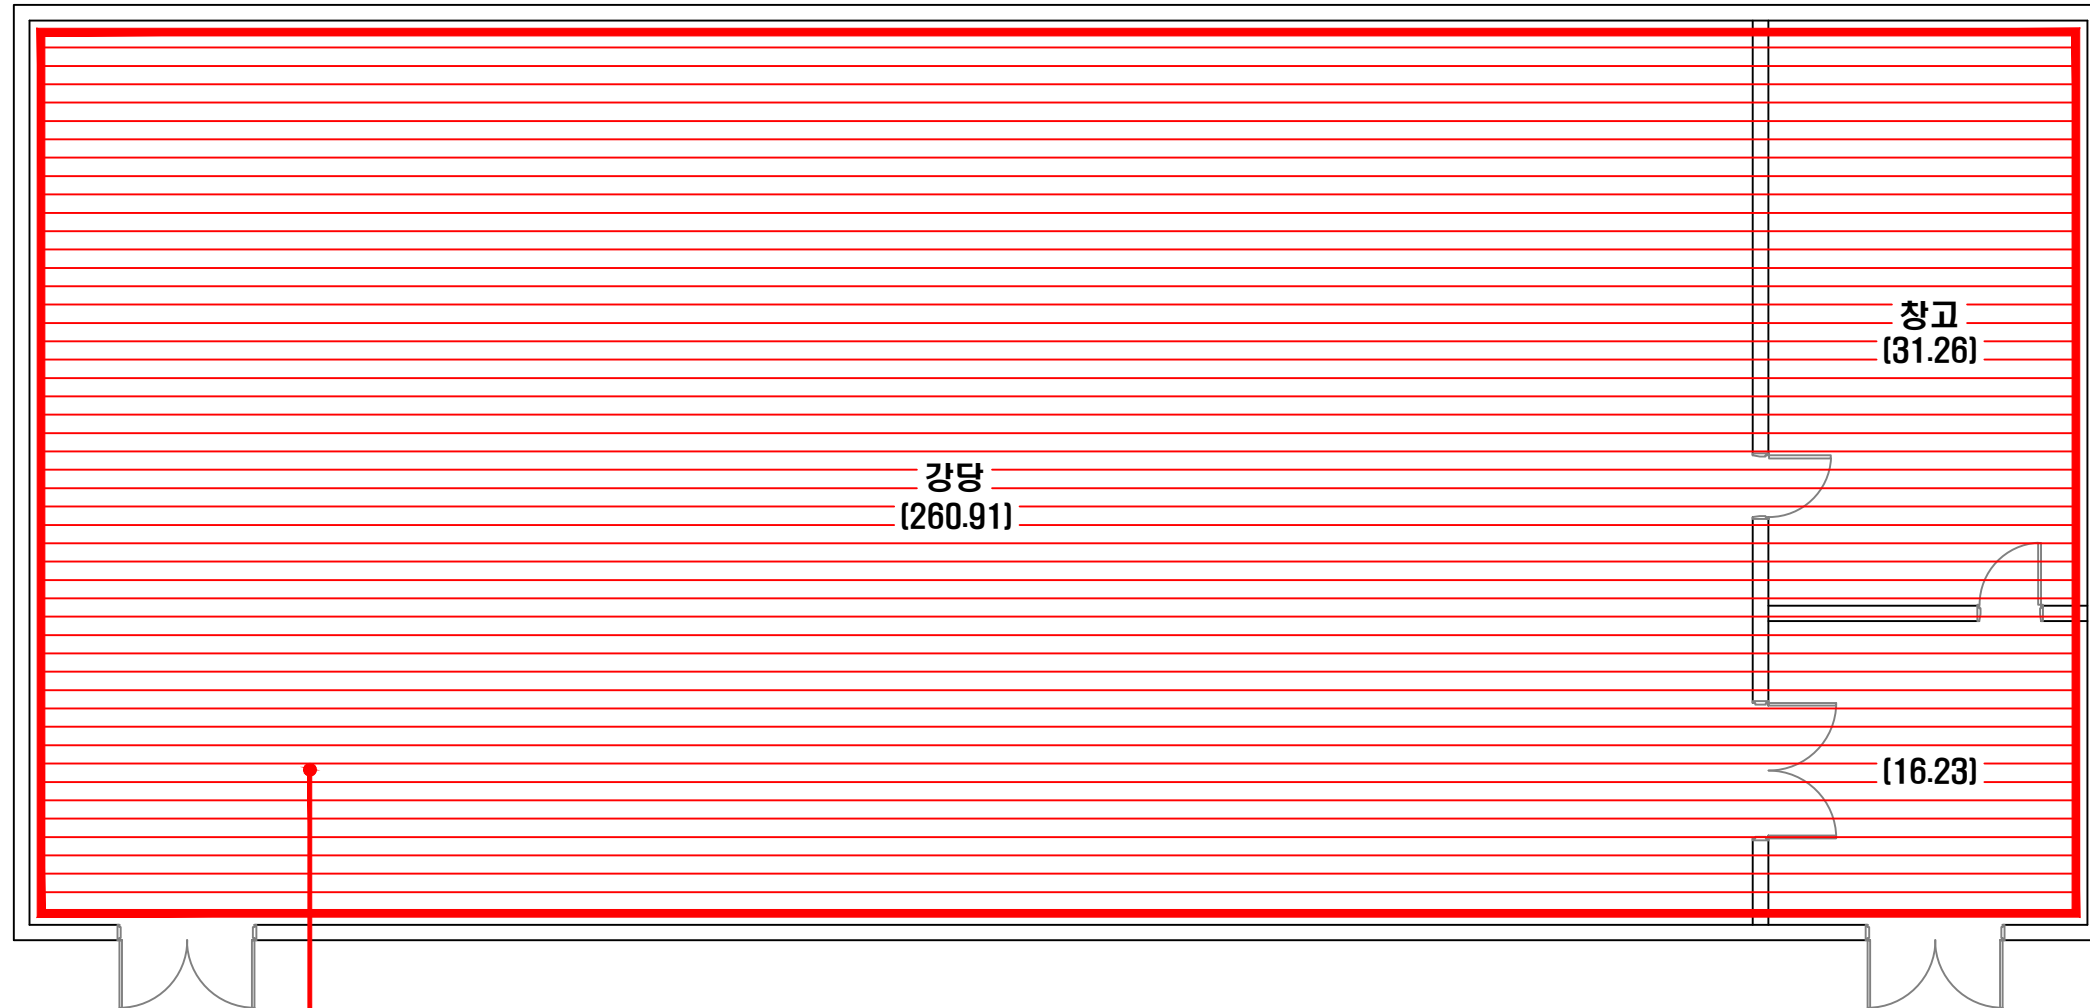
다목적-01
천장 텍스 (4%)

시료번호	시료채취 위치	건축자재	동일물질 구역	면적 부피 길이	석면 종류	석면함유율 (%)	위해성 평가점수	위해성 등급	관리방안
다목적-01	천장	텍스	강당, 창고	308.40	백석면	4(%)	9	낮음	<석면함유 건축자재의 잠재적인 손상 가능성이 낮은 상태> 1) 비산성과 손상이 동시에 있는 경우 손상에 대한 보수 2) 석면함유 건축자재 또는 설비에 대한 지속적인 유지 관리 3) 석면함유 건축자재 또는 설비가 손상되었을 경우 즉시 보수 4) 석면함유 건축자재를 인위적으로 손상시키지 않도록 함 5) 전기공사, 배선공사 등 건축물 유지보수 공사시 석면함유설비 또는 자재가 훼손되어 석면이 비산되지 않도록 작업수행
