건축물 식면 지도

[이리공업고등학교(전기과동)]

전북 익산시 동서로14길 30-2

(주) 알 파 석 면 연구 소

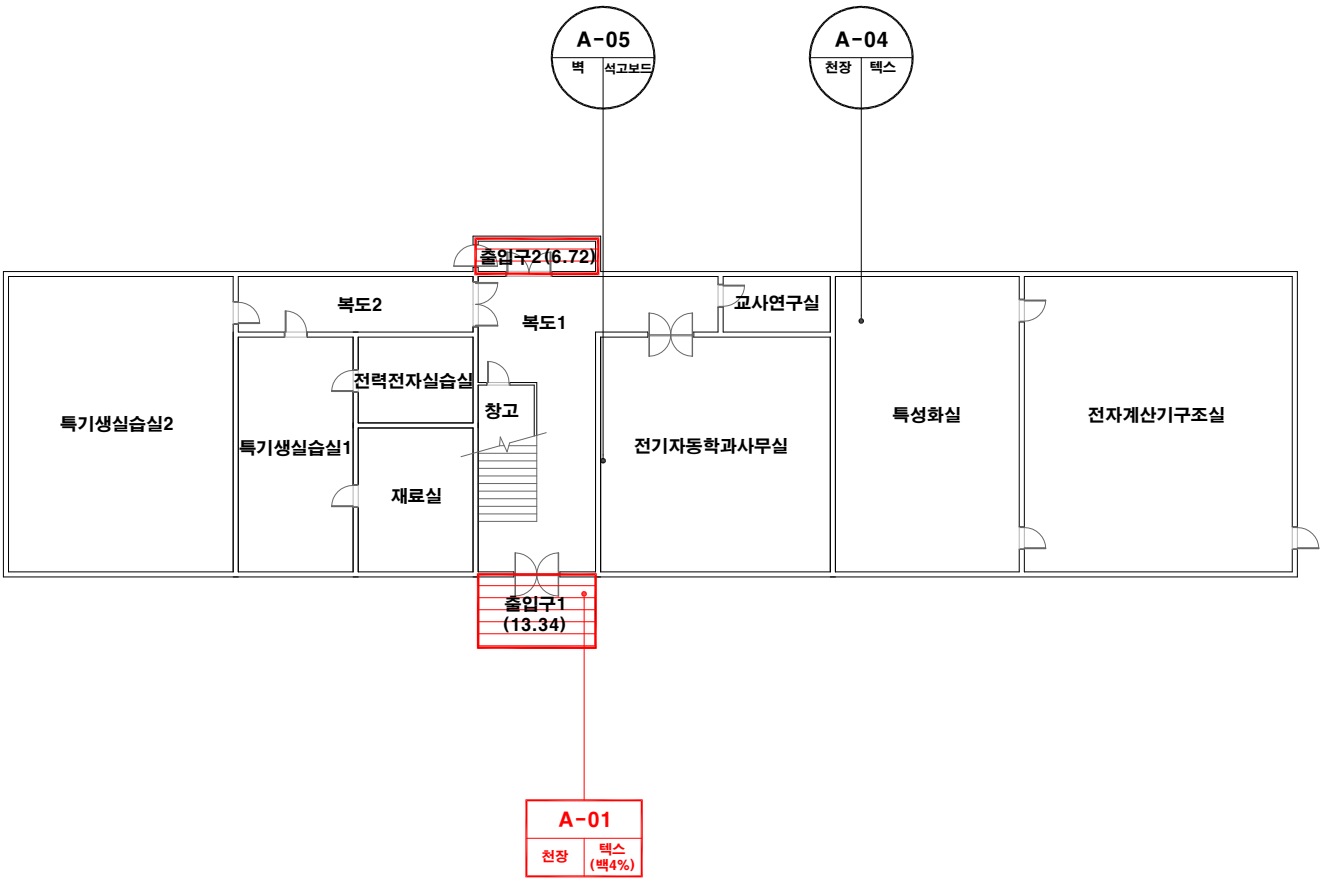
이리공업고등학교(전기과동) 1층

시료 번호	시료 채취 위치	건축 자재	동일 물질 구역	면적(m ²), 부피(m ³), 길이(m)	석면 종류	석면 함유량(%)	위해성 평가 점수	위해성 등급	관리 방안
A-01	1층 출입구1 천장	텍 스	1층 출입구1,2 천장	20.06 m ²	백석면	4%	7	낮음	<석면함유 건축자재의 잠재적인 손상 가능성이 낮은 상태> 1)비산성과 손상이 동시에 있는 경우 손상에 대한 보수 2)석면함유 건축자재 또는 설비에 대한 지속적인 유지관리 3) 석면함유 건축자재 또는 설비가 손상되었을 경우 즉시 보수 4)석면함유 건축자재를 인위적으로 손상시키지 않도록 함 5) 전기공사, 배선공사등 건축물 유지보수 공사시 석면함유설비 또는 자재가 훼손되어 석면이 비산되지 않도록 작업수행

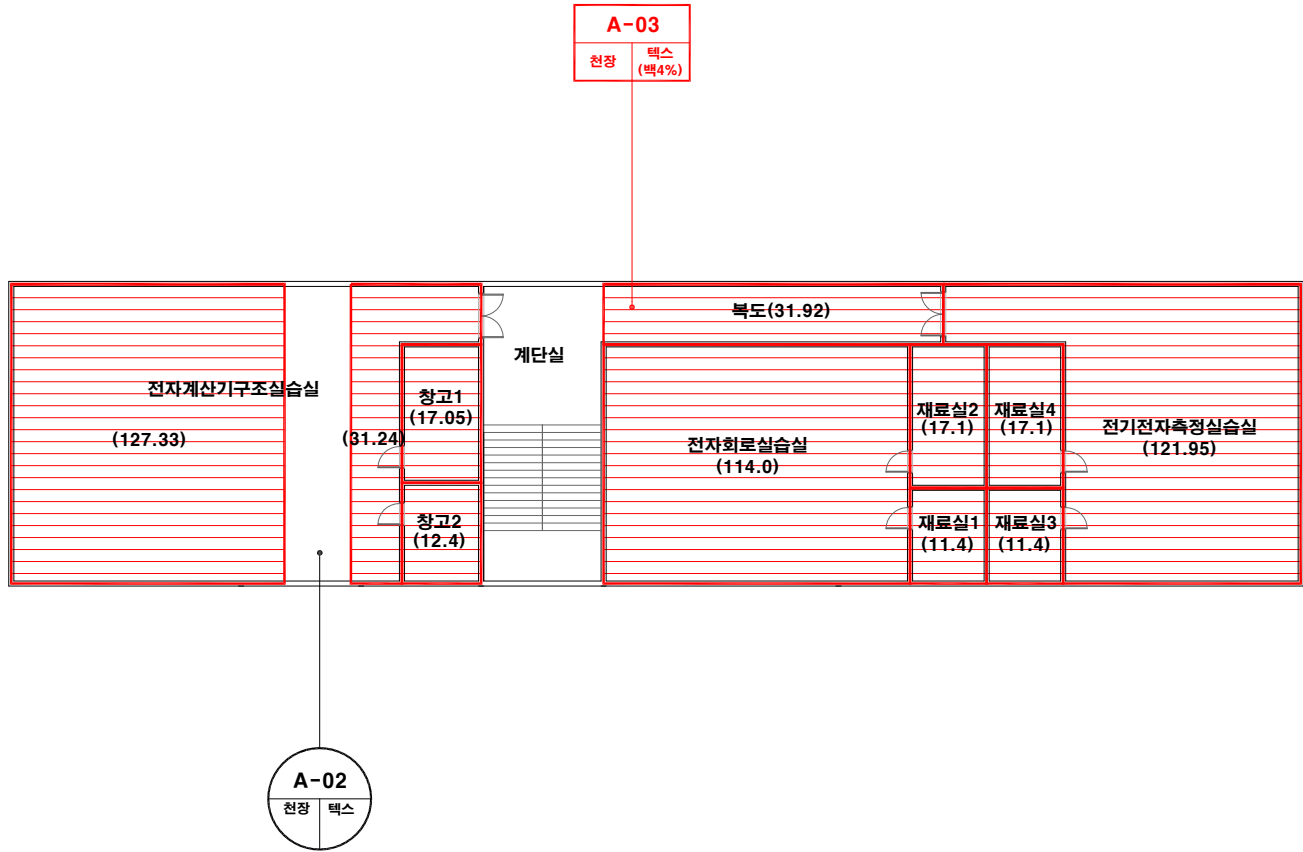
이리공업고등학교(전기과동) 3층

시료 번호	시료 채취 위치	건축 자재	동일 물질 구역	면적(m ²), 부피(m ³), 길이(m)	석면 종류	석면 함유량(%)	위해성 평가 점수	위해성 등급	관리 방안
A-03	3층 복도 천장	텍 스	3층 전자계산기구조립실 일부, 창고1,2, 복도, 전자회로실습실, 전기전자측정실습실, 재료실 1,2,3,4 천장	512.89 m ²	백석면	4%	7	낮음	<석면함유 건축자재의 잠재적인 손상 가능성이 낮은 상태> 1)비산성과 손상이 동시에 있는 경우 손상에 대한 보수 2)석면함유 건축자재 또는 설비에 대한 지속적인 유지관리 3) 석면함유 건축자재 또는 설비가 손상되었을 경우 즉시 보수 4)석면함유 건축자재를 인위적으로 손상시키지 않도록 함 5) 전기공사, 배선공사등 건축물 유지보수 공사시 석면함유설비 또는 자재가 훼손되어 석면이 비산되지 않도록 작업수행

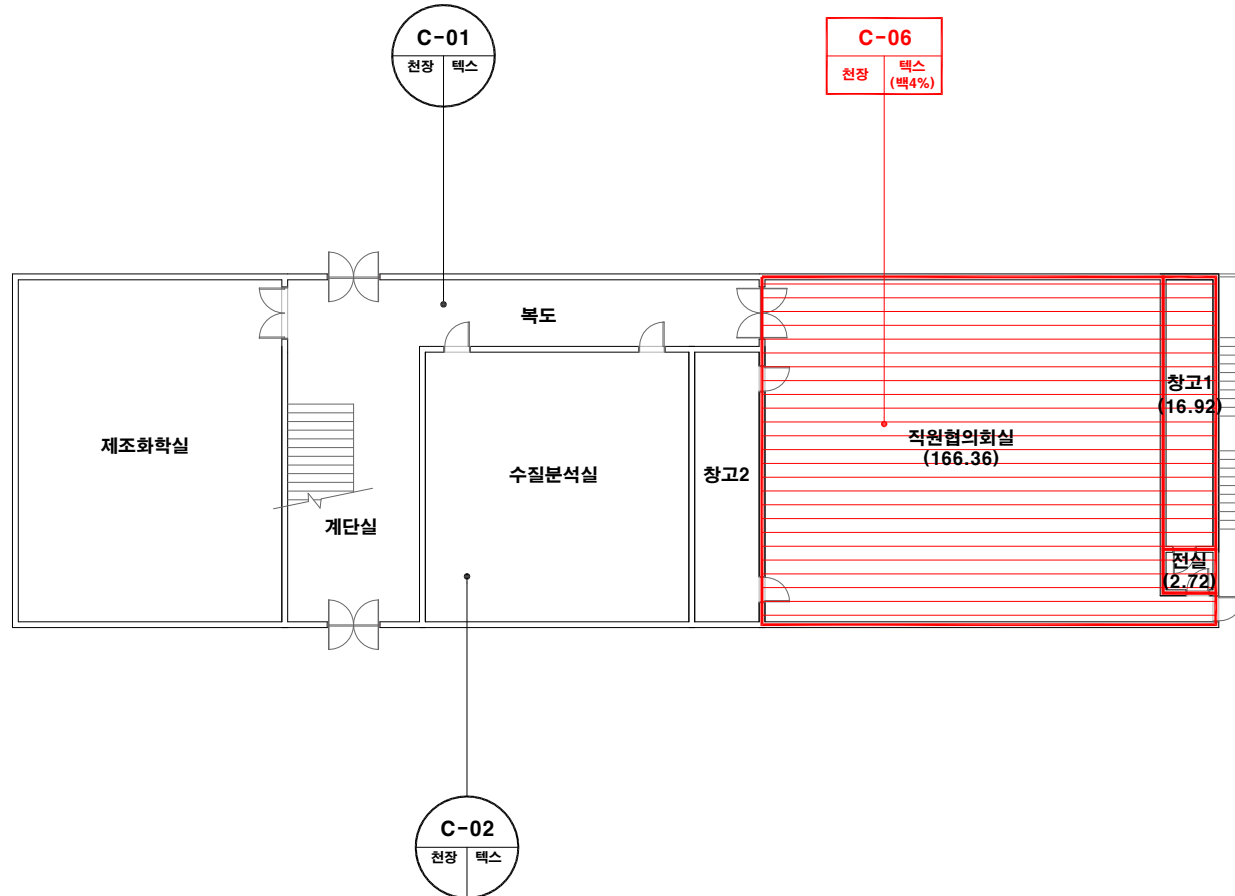
이리공업고등학교(화공과1실습실) 1층

시료 번호	시료 채취 위치	건축 자재	동일 물질 구역	면적(m ²), 부피(m ³), 길이(m)	석면 종류	석면 함유량(%)	위해성 평가 점수	위해성 등급	관리 방안
C-06	1층 직원협의회의실 천장	텍스	1층 직원협의회의실, 창고1, 전실 천장	186.0 m ²	백석면	4%	3	낮음	<석면함유 건축자재의 잠재적인 손상 가능성이 낮은 상태> 1) 비산성과 손상이 동시에 있는 경우 손상에 대한 보수 2) 석면함유 건축자재 또는 설비에 대한 지속적인 유지관리 3) 석면함유 건축자재 또는 설비가 손상되었을 경우 즉시 보수 4) 석면함유 건축자재를 인위적으로 손상시키지 않도록 함 5) 전기공사, 배선공사 등 건축물 유지보수 공사시 석면함유설비 또는 자재가 훼손되어 석면이 비산되지 않도록 작업수행

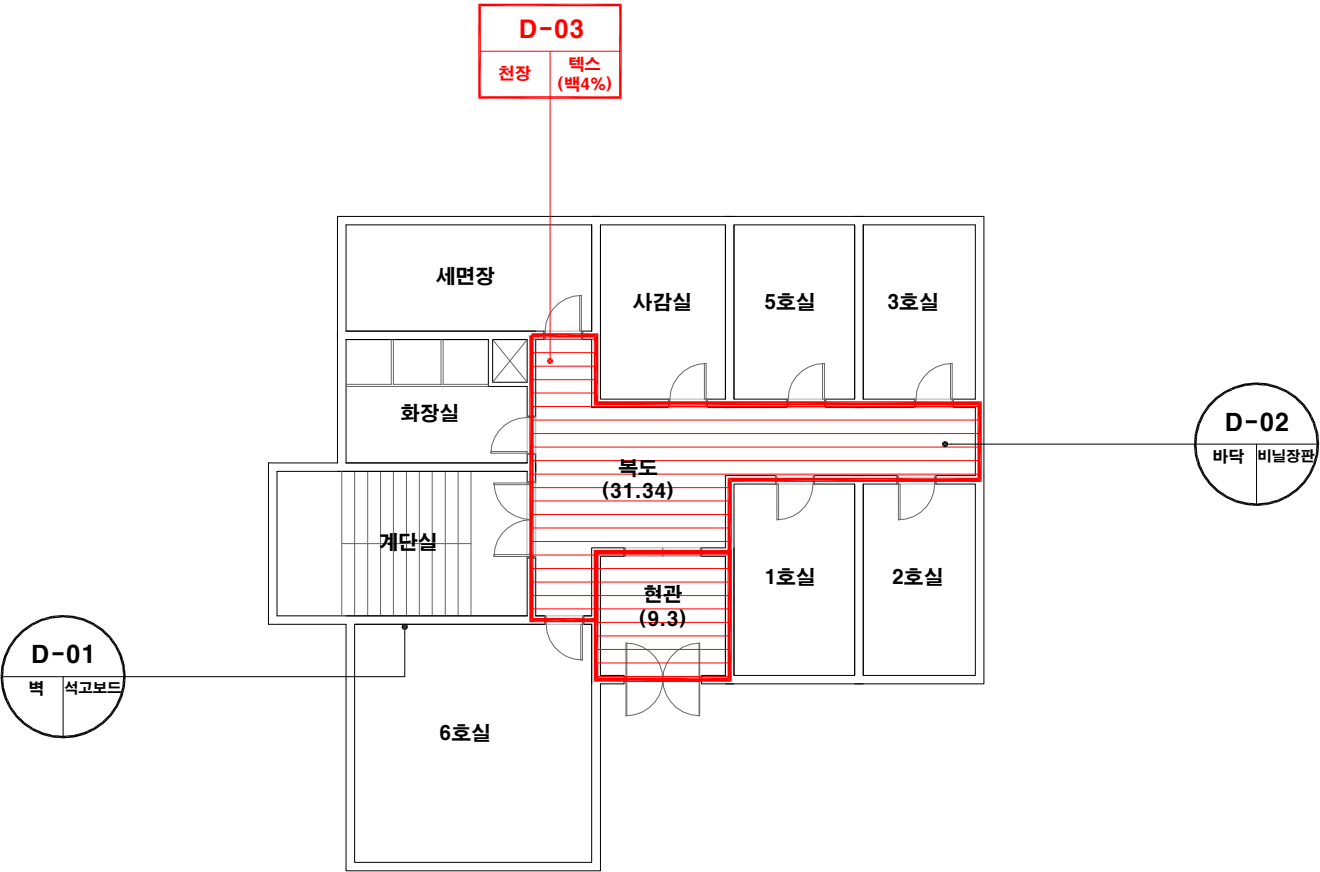
이리공업고등학교(기숙사) 1층

시료 번호	시료 채취 위치	건축 자재	동일 물질 구역	면적(m ²), 부피(m ³), 길이(m)	석면 종류	석면 함유량(%)	위해성 평가 점수	위해성 등급	관리 방안
D-03	1층 복도 천장	텍스	1층 복도, 현관 천장	40.64 m ²	백석면	4%	7	낮음	<석면함유 건축자재의 잠재적인 손상 가능성이 낮은 상태> 1)비산성과 손상이 동시에 있는 경우 손상에 대한 보수 2)석면함유 건축자재 또는 설비에 대한 지속적인 유지관리 3) 석면함유 건축자재 또는 설비가 손상되었을 경우 즉시 보수 4)석면함유 건축자재를 인위적으로 손상시키지 않도록 함 5) 전기공사, 배선공사등 건축물 유지보수 공사시 석면함유설비 또는 자재가 훼손되어 석면이 비산되지 않도록 작업수행

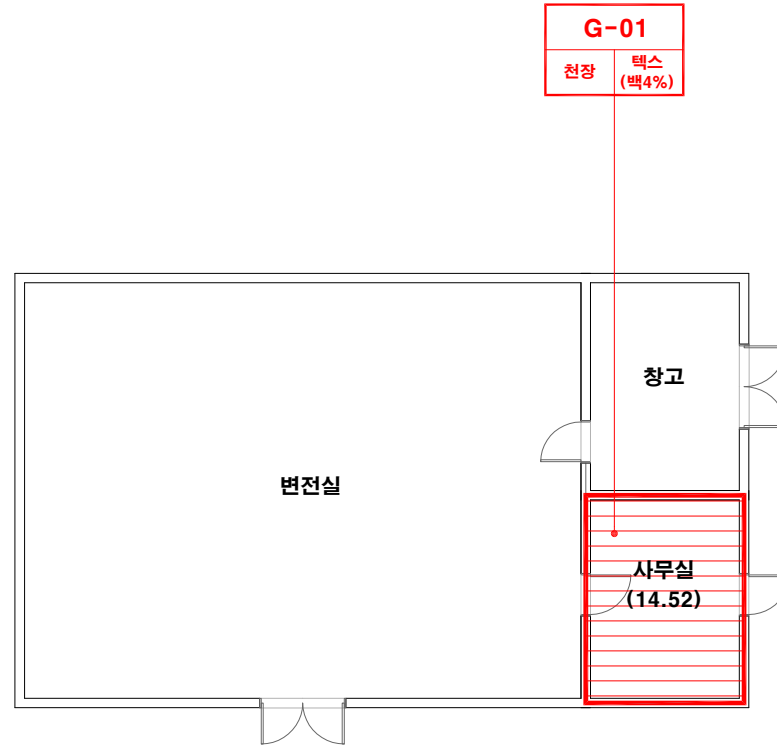
이리공업고등학교(변전실)

시료 번호	시료 채취 위치	건축 자재	동일 물질 구역	면적(m ²), 부피(m ³), 길이(m)	석면 종류	석면 함유량(%)	위해성 평가 점수	위해성 등급	관리 방안
G-01	사무실 천장	텍 스	사무실 천장	14.52 m ²	백석면	4%	3	낮음	<석면함유 건축자재의 잠재적인 손상 가능성이 낮은 상태> 1)비산성과 손상이 동시에 있는 경우 손상에 대한 보수 2)석면함유 건축자재 또는 설비에 대한 지속적인 유지관리 3) 석면함유 건축자재 또는 설비가 손상되었을 경우 즉시 보수 4)석면함유 건축자재를 인위적으로 손상시키지 않도록 함 5) 전기공사, 배선공사등 건축물 유지보수 공사시 석면함유설비 또는 자재가 훼손되어 석면이 비산되지 않도록 작업수행

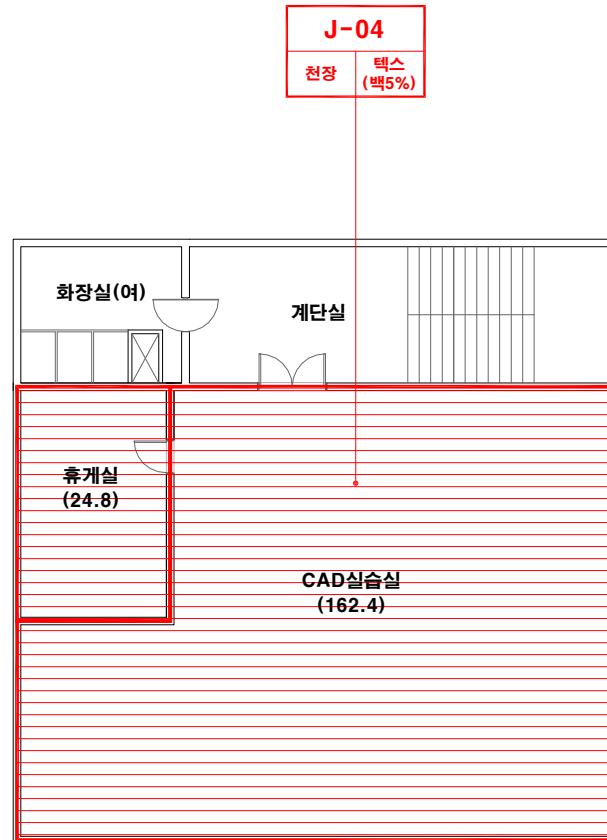
이리공업고등학교(건축과동) 2층

시료 번호	시료 채취 위치	건축 자재	동일 물질 구역	면적(m ²), 부피(m ³), 길이(m)	석면 종류	석면 함유량(%)	위해성 평가 점수	위해성 등급	관리 방안
J-04	2층 CAD실습실 천장	텍스	2층 휴게실, CAD실습실 천장	187.2 m ²	백석면	5%	7	낮음	<석면함유 건축자재의 잠재적인 손상 가능성이 낮은 상태> 1)비산성과 손상이 동시에 있는 경우 손상에 대한 보수 2)석면함유 건축자재 또는 설비에 대한 지속적인 유지관리 3) 석면함유 건축자재 또는 설비가 손상되었을 경우 즉시 보수 4) 석면함유 건축자재를 인위적으로 손상시키지 않도록 함 5) 전기공사, 배선공사 등 건축물 유지보수 공사시 석면함유설비 또는 자재가 훼손되어 석면이 비산되지 않도록 작업수행

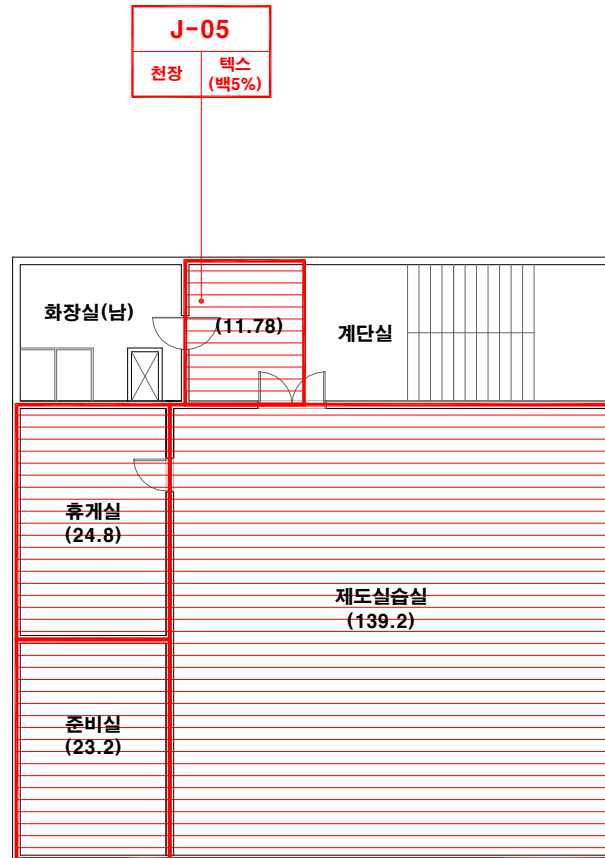
이리공업고등학교(건축과동) 3층

시료 번호	시료 채취 위치	건축 자재	동일 물질 구역	면적(m ²), 부피(m ³), 길이(m)	석면 종류	석면 함유량(%)	위해성 평가 점수	위해성 등급	관리 방안
J-05	3층 계단실 천장	텍스	3층 휴게실, 준비실, 제도실습실, 계단실 일부 천장	198.98 m ²	백석면	5%	7	낮음	<석면함유 건축자재의 잠재적인 손상 가능성이 낮은 상태> 1) 비산성과 손상이 동시에 있는 경우 손상에 대한 보수 2) 석면함유 건축자재 또는 설비에 대한 지속적인 유지관리 3) 석면함유 건축자재 또는 설비가 손상되었을 경우 즉시 보수 4) 석면함유 건축자재를 인위적으로 손상시키지 않도록 함 5) 전기공사, 배선공사 등 건축물 유지보수 공사시 석면함유설비 또는 자재가 훼손되어 석면이 비산되지 않도록 작업수행

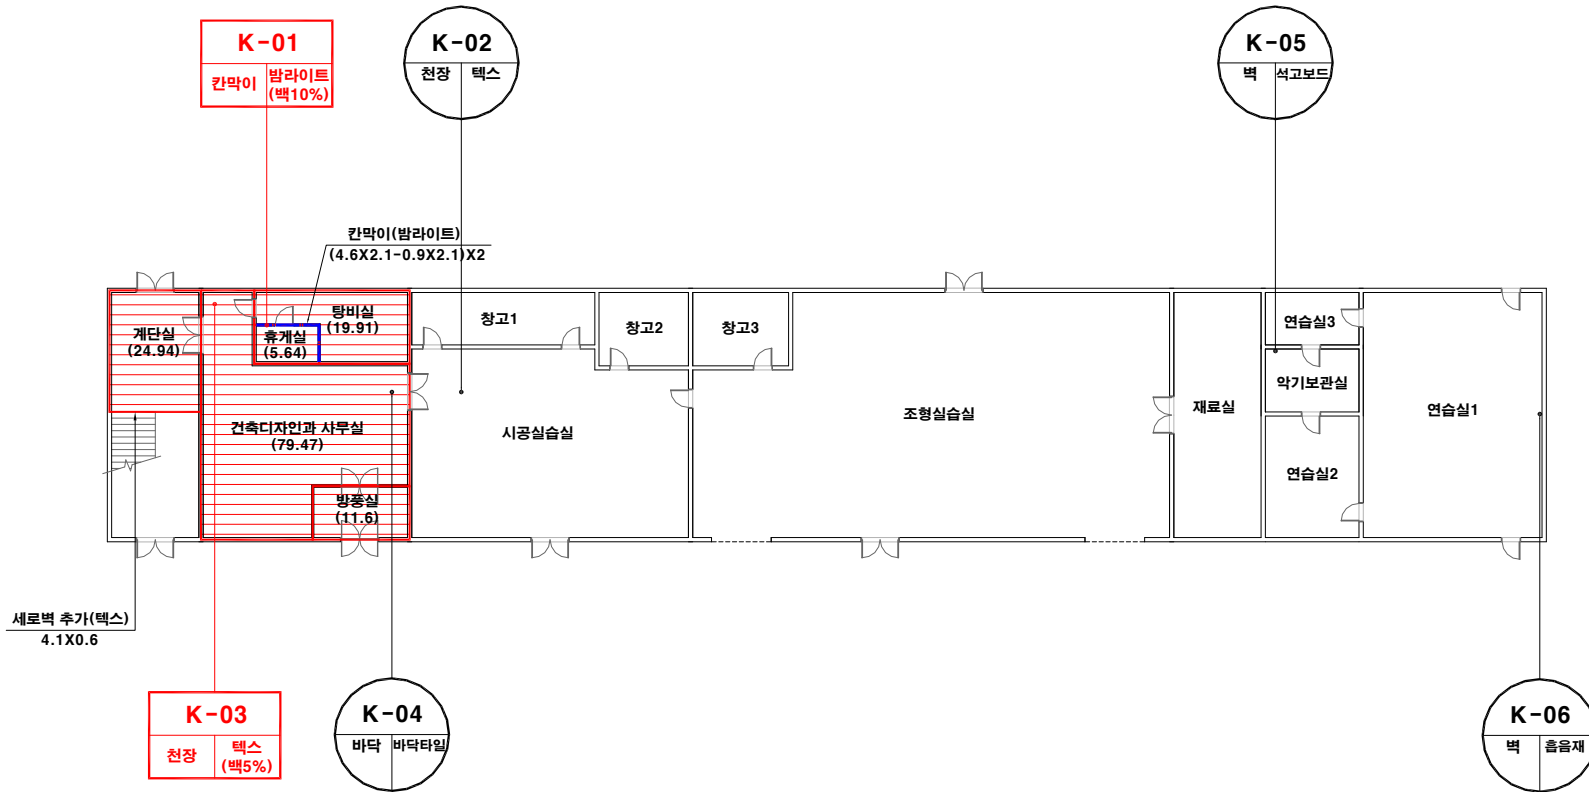
이리공업고등학교(전자통신과동) 1층

시료 번호	시료 채취 위치	건축 자재	동일 물질 구역	면적(m ²), 부피(m ³), 길이(m)	석면 종류	석면 함유량(%)	위해성 평가 점수	위해성 등급	관리 방안
K-01	1층 휴게실 칸막이	발라이트	1층 휴게실 칸막이	15.54 m ²	백석면	10%	4	낮음	<석면함유 건축자재의 잠재적인 손상 가능성이 낮은 상태> 1)비산성과 손상이 동시에 있는 경우 손상에 대한 보수 2)석면함유 건축자재 또는 설비에 대한 지속적인 유지관리 3) 석면함유 건축자재 또는 설비가 손상되었을 경우 즉시 보수 4)석면함유 건축자재를 인위적으로 손상시키지 않도록 함 5) 전기공사, 배선공사등 건축을 유지보수 공사시 석면함유설비 또는 자재가 훼손되어 석면이 비산되지 않도록 작업수행
K-03	1층 건축디자인과 사무실 천장	텍스	1층 계단실, 탕비실, 휴게실, 방통실, 건축디자인과 사무실 천장, 세로벽 추가	144.02 m ²	백석면	5%	9	낮음

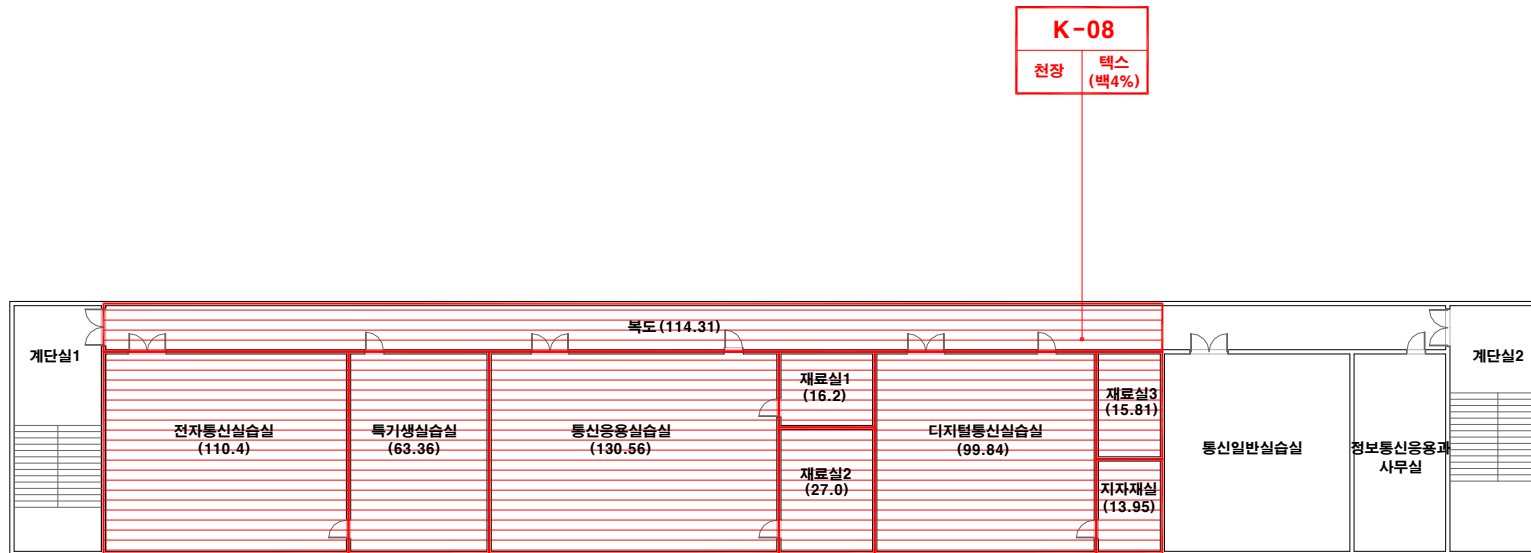
이리공업고등학교(전자통신과동) 3층

시료 번호	시료 채취 위치	건축 자재	동일 물질 구역	면적(m ²), 부피(m ³), 길이(m)	석면 종류	석면 함유량(%)	위해성 평가 점수	위해성 등급	관리 방안
K-08	3층 복도 천장	텍스	3층 정보통신실습실, 특기생실습실, 통신응용실습실, 재료실1,2,3, 디지털통신실습실, 기자재실, 복도 천장	591.43 m ²	백석면	4%	8	낮음	<석면함유 건축자재의 잠재적인 손상 가능성이 낮은 상태> 1)비산성과 손상이 동시에 있는 경우 손상에 대한 보수 2)석면함유 건축자재 또는 설비에 대한 지속적인 유지관리 3) 석면함유 건축자재 또는 설비가 손상되었을 경우 즉시 보수 4)석면함유 건축자재를 인위적으로 손상시키지 않도록 함 5) 전기공사, 배선공사등 건축물 유지보수 공사시 석면함유설비 또는 자재가 훼손되어 석면이 비산되지 않도록 작업수행

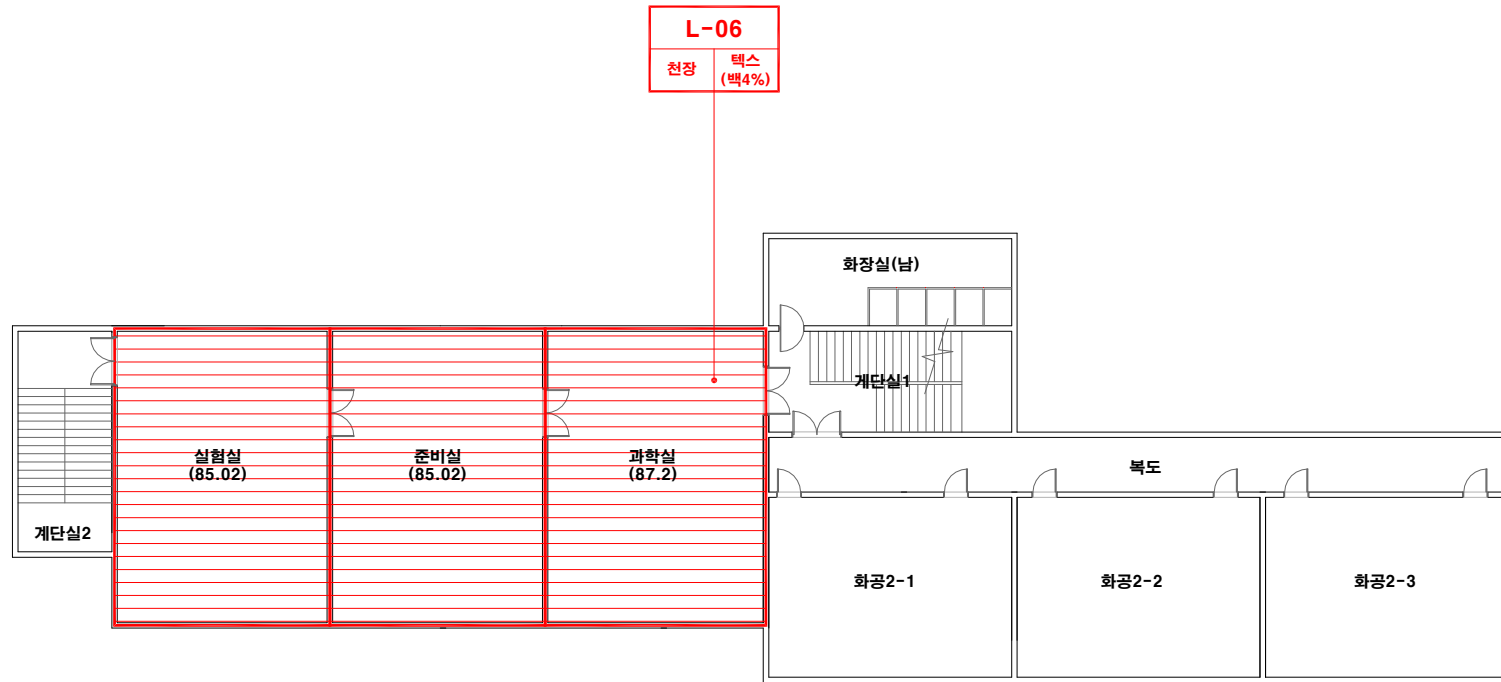
이리공업고등학교(화공과2실습실) 3층

시료 번호	시료 채취 위치	건축 자재	동일 물질 구역	면적(m ²), 부피(m ³), 길이(m)	석면 종류	석면 함유량(%)	위해성 평가 점수	위해성 등급	관리 방안
L-06	3층 과학실 천장	텍스	3층 실험실, 준비실, 과학실 천장	257.24 m ²	백석면	4%	7	낮음	<석면함유 건축자재의 잠재적인 손상 가능성이 낮은 상태> 1)비산성과 손상이 동시에 있는 경우 손상에 대한 보수 2)석면함유 건축자재 또는 설비에 대한 지속적인 유지관리 3) 석면함유 건축자재 또는 설비가 손상되었을 경우 즉시 보수 4)석면함유 건축자재를 인위적으로 손상시키지 않도록 함 5) 전기공사, 배선공사등 건축물 유지보수 공사시 석면함유설비 또는 자재가 훼손되어 석면이 비산되지 않도록 작업수행

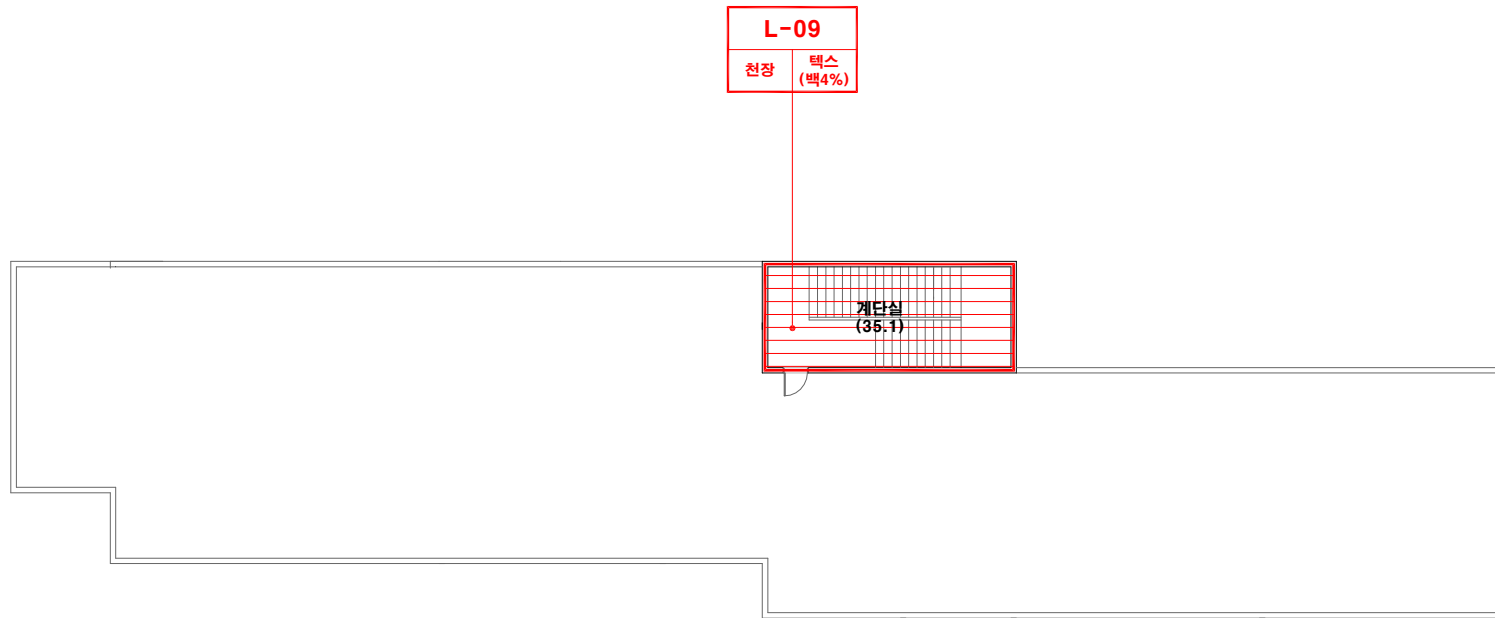
이리공업고등학교(화공과2실습실) 옥상층

시료 번호	시료 채취 위치	건축 자재	동일 물질 구역	면적(m ²), 부피(m ³), 길이(m)	석면 종류	석면 함유량(%)	위해성 평가 점수	위해성 등급	관리 방안
L-09	옥상층 계단실 천장	텍 스	옥상층 계단실 천장	35.1 m ²	백석면	4%	5	낮음	<석면함유 건축자재의 잠재적인 손상 가능성이 낮은 상태> 1)비산성과 손상이 동시에 있는 경우 손상에 대한 보수 2)석면함유 건축자재 또는 설비에 대한 지속적인 유지관리 3) 석면함유 건축자재 또는 설비가 손상되었을 경우 즉시 보수 4)석면함유 건축자재를 인위적으로 손상시키지 않도록 함 5) 전기공사, 배선공사등 건축물 유지보수 공사시 석면함유설비 또는 자재가 훼손되어 석면이 비산되지 않도록 작업수행

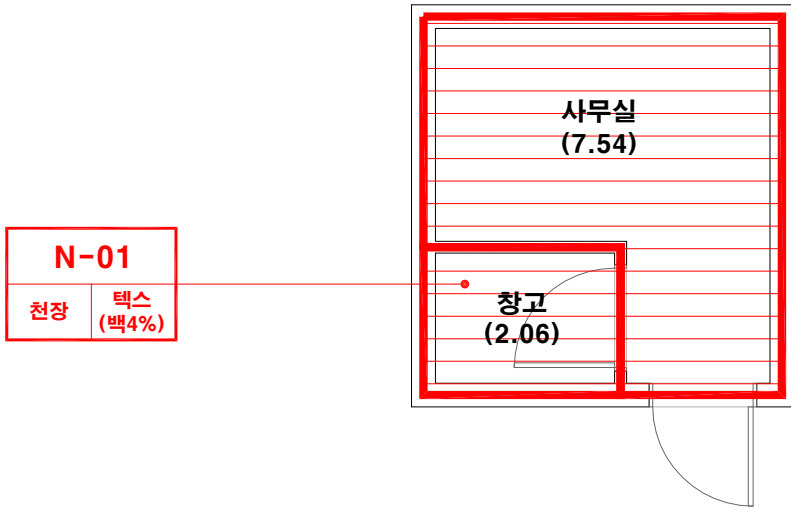
이리공업고등학교(수위실)

시료 번호	시료 채취 위치	건축 자재	동일 물질 구역	면적(m ²), 부피(m ³), 길이(m)	석면 종류	석면 함유량(%)	위해성 평가 점수	위해성 등급	관리 방안
N-01	창고 천장	텍스	창고, 사무실 천장	9.6 m ²	백석면	4%	9	낮음	<석면함유 건축자재의 잠재적인 손상 가능성이 낮은 상태> 1)비산성과 손상이 동시에 있는 경우 손상에 대한 보수 2)석면함유 건축자재 또는 설비에 대한 지속적인 유지관리 3) 석면함유 건축자재 또는 설비가 손상되었을 경우 즉시 보수 4)석면함유 건축자재를 인위적으로 손상시키지 않도록 함 5) 전기공사, 배선공사등 건축물 유지보수 공사시 석면함유설비 또는 자재가 훼손되어 석면이 비산되지 않도록 작업수행
